## *Transect-rapport 2333*

### **Leidschendam, Schakenbosch - Voorlei Gemeente Leidschendam-Voorburg (ZH)**

Een Inventariserend Veldonderzoek (verkennende fase)

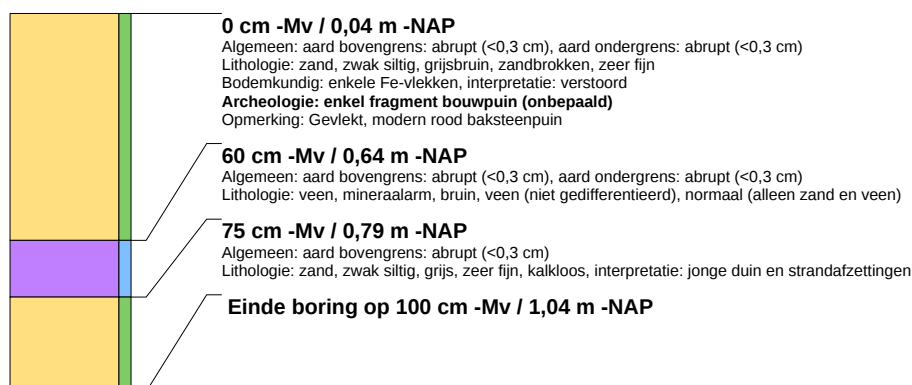
beschrijver: LJOL, datum: 29-7-2019, X: 88.099,22, Y: 457.424,81, precisie locatie: 1 mm, coördinaatsysteem: Rijksdriehoeksmeting, hoogte: -0,04, precisie hoogte: 1 mm, referentieveld: Normaal Amsterdams Peil, methode hoogtebepaling: GPS, boortype: Edelman-7 en guts-3 cm, doel boring: archeologie - verkenning, landgebruik: grasland, provincie: Zuid-Holland, gemeente: Leidschendam-Voorburg, plaatsnaam: Leidschendam, opdrachtgever: Schakenbosch B.V., uitvoerder: Transect

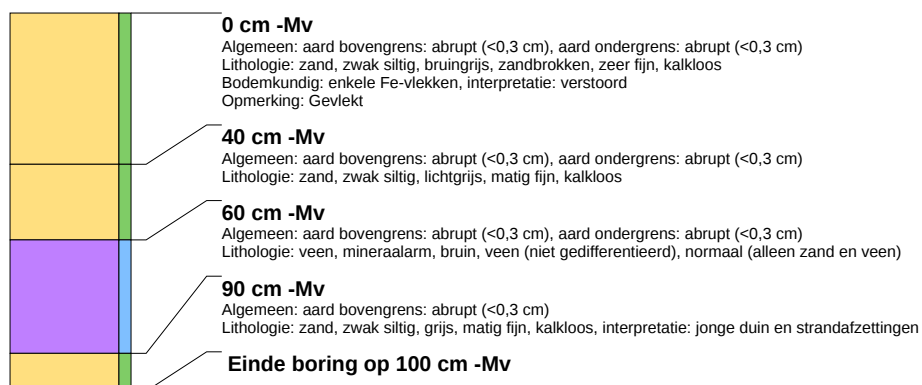
beschrijver: LJOL, datum: 2-8-2019, X: 88.245, Y: 457.281, precisie locatie: 1 m, coördinaatsysteem: Rijksdriehoeksmeting, kaartblad: 30G, boortype: Edelman-7 en guts-3 cm, doel boring: archeologie - verkenning, landgebruik: grasland, provincie: Zuid-Holland, gemeente: Leidschendam-Voorburg, plaatsnaam: Leidschendam, opdrachtgever: Schakenbosch B.V., uitvoerder: Transect

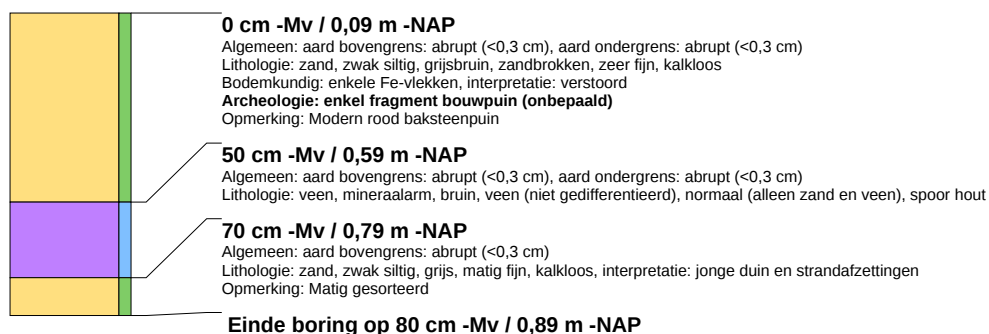
beschrijver: LJOL, datum: 2-8-2019, X: 88.349, Y: 457.190, precisie locatie: 1 m, coördinaatsysteem: Rijksdriehoeksmeting, kaartblad: 30G, hoogte: -0,09, precisie hoogte: 1 cm, referentievlak: Normaal Amsterdams Peil, methode hoogtebepaling: AHN bestand, boortype: Edelman-7 en guts-3 cm, doel boring: archeologie - verkenning, landgebruik: bos, provincie: Zuid-Holland, gemeente: Leidschendam-Voorburg, plaatsnaam: Leidschendam, opdrachtgever: Schakenbosch B.V., uitvoerder: Transect

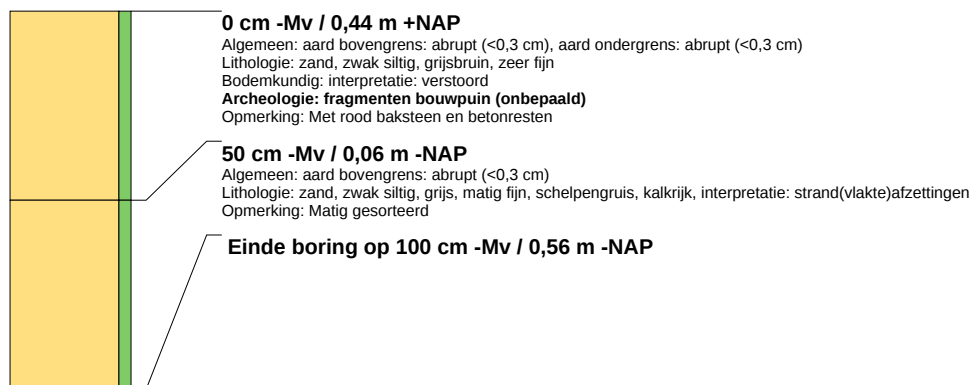
beschrijver: LJOL, datum: 23-7-2019, X: 88.050, Y: 457.505, precisie locatie: 1 m, coördinaatsysteem: Rijksdriehoeksmeting, kaartblad: 30G, hoogte: 0,44, precisie hoogte: 1 cm, referentievlak: Normaal Amsterdams Peil, methode hoogtebepaling: AHN bestand, boortype: Edelman-7 en guts-3 cm, doel boring: archeologie - verkenning, landgebruik: braak, provincie: Zuid-Holland, gemeente: Leidschendam-Voorburg, plaatsnaam: Leidschendam, opdrachtgever: Schakenbosch B.V., uitvoerder: Transect, opmerking: Puin in boorgat; Zuigerboor kan er niet doorheen

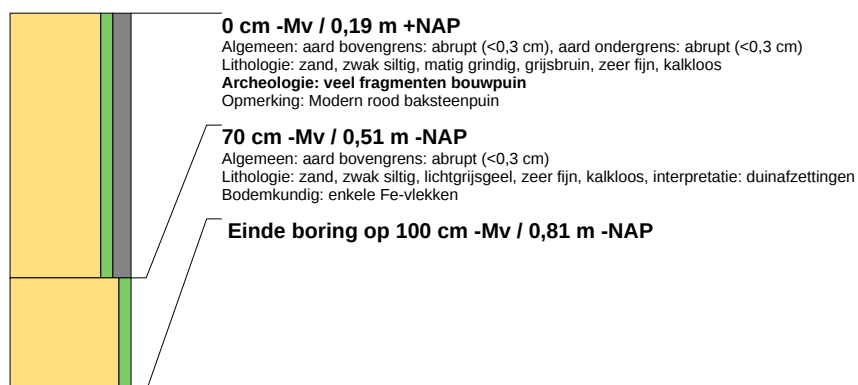
beschrijver: LJOL, datum: 29-7-2019, X: 88.044, Y: 457.652, precisie locatie: 1 m, coördinaatsysteem: Rijksdriehoeksmeting, kaartblad: 30G, hoogte: 0,19, precisie hoogte: 1 cm, referentieveld: Normaal Amsterdams Peil, methode hoogtebepaling: AHN bestand, boortype: Edelman-7 en guts-3 cm, doel boring: archeologie - verkenning, landgebruik: grasland, provincie: Zuid-Holland, gemeente: Leidschendam-Voorburg, plaatsnaam: Leidschendam, opdrachtgever: Schakenbosch B.V., uitvoerder: Transect, opmerking: Viermaal gestaakt door puin in boorgat; zuigerboor kan niet doorheen

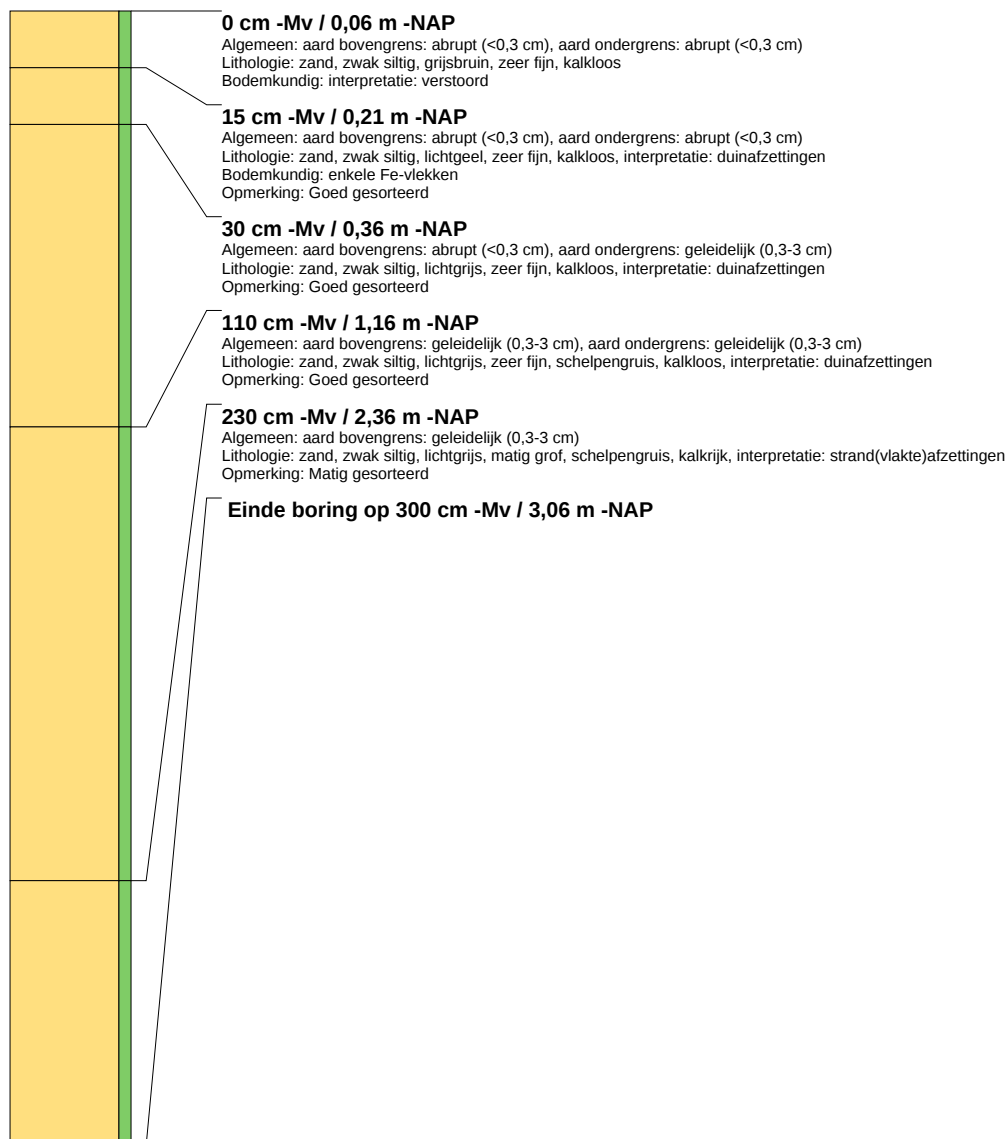
beschrijver: LJOL, datum: 5-8-2019, X: 88.485,64, Y: 457.348,05, precisie locatie: 1 mm, coördinaatsysteem: Rijksdriehoeksmeting, hoogte: -0,06, precisie hoogte: 1 mm, referentievlak: Normaal Amsterdams Peil, methode hoogtebepaling: GPS, boortype: Edelman-7 en guts-3 cm, doel boring: archeologie - verkenning, landgebruik: braak, provincie: Zuid-Holland, gemeente: Leidschendam-Voorburg, plaatsnaam: Leidschendam, opdrachtgever: Schakenbosch B.V., uitvoerder: Transect
