**VERKENNEND BODEMONDERZOEK  
VOLGENS NEN 5740 BOUWDIJK 9 TE  
MELISSANT**

Opdrachtgever : Hanse Staalbouw BV  
T.a.v. de heer D.F.J. Braal  
De Weel 13  
4306 NV Nieuwerkerk

Projectnummer : ANL20-5484  
Periode onderzoek : November 2020  
Datum rapportage : 14 december 2020

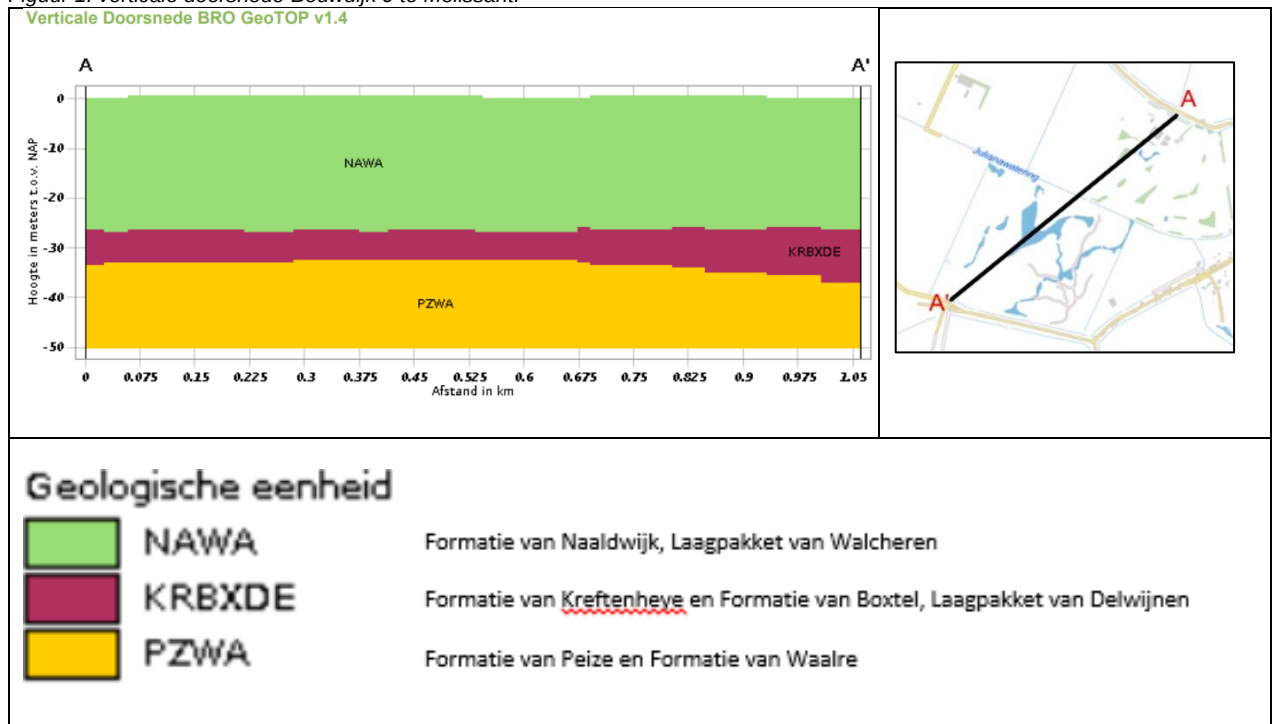
Figuur 1: verticale doorsnede Bouwdijk 9 te Melissant.

In onderstaand figuur is het schematisch model (50 meter diepte) van de geologie ter plaatse van de onderzoekslocatie. De zwarte verticale lijn snijdt de onderzoekslocatie.

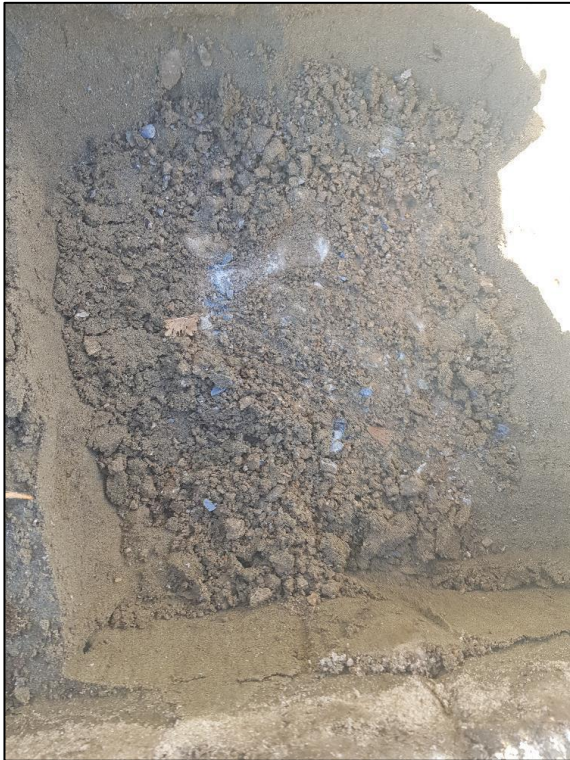
Foto 3: boring 04

Boring 04 is gestaakt op een massieve puinlaag op een diepte van 0,30 m-mv. In de grond zijn geen bodemvreemde materialen aangetroffen.

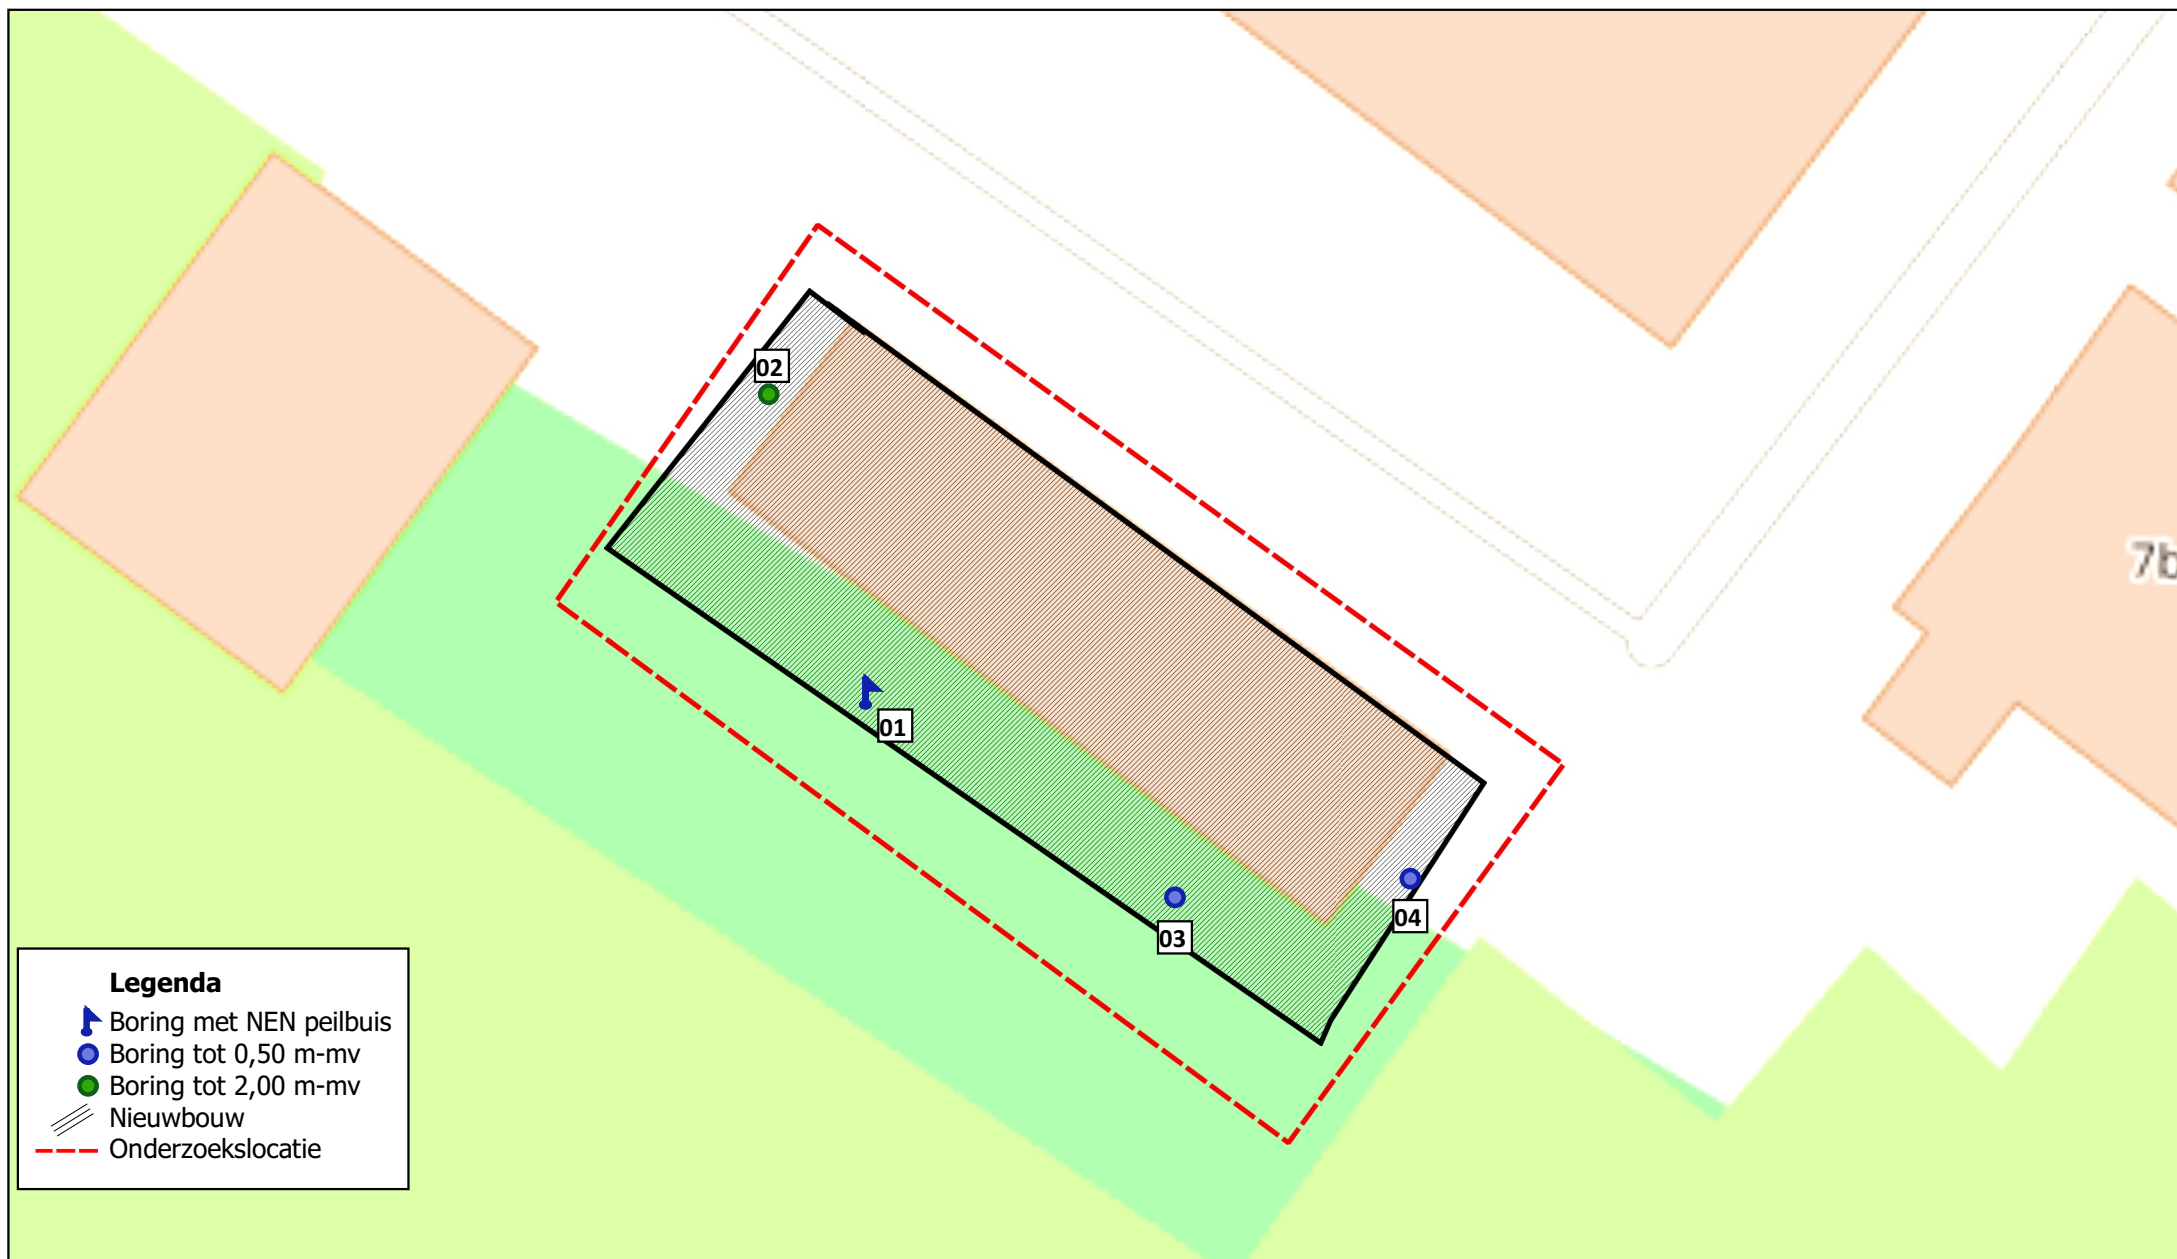
**BIJLAGE 2**  
**Situatietekening onderzoekslocatie**

De grond is, afhankelijk van de zintuiglijke waarnemingen en bodemopbouw, per 0,5 m bemonsterd. De situering van de boorpunten en de peilbuis is weergegeven in bijlage 2. De boorbeschrijvingen zijn opgenomen in bijlage 3.

Onderwerp: Overzicht en locatie boringen  
 Project: V.B.O. Bouwdijk 9 te Melissant  
 Opdrachtgever: Hanse Staalbouw

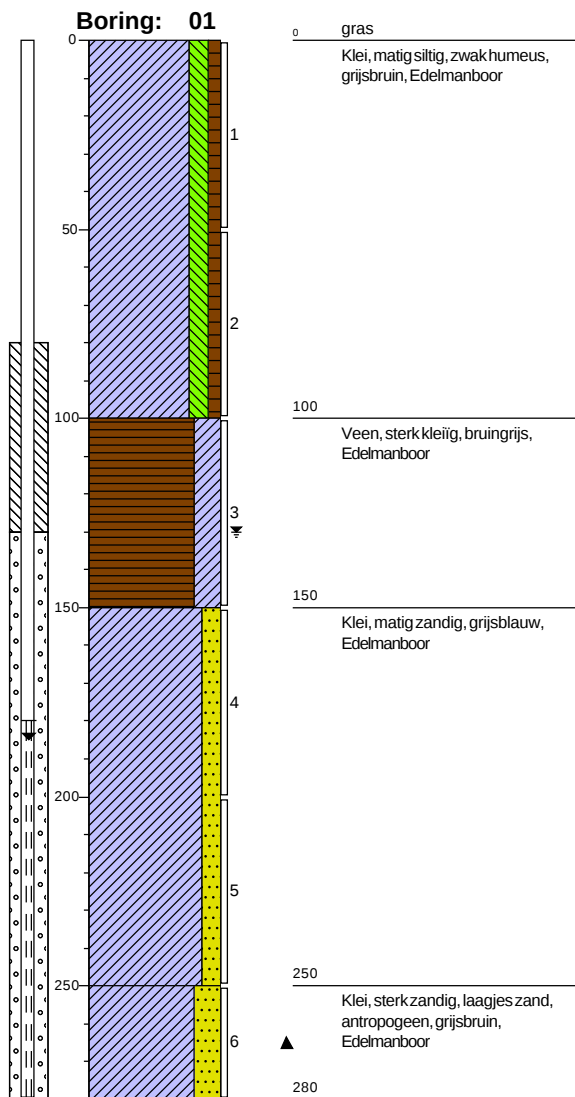
X: 63221,28  
Y: 421332,67

De bodem bestaat vanaf het maaiveld tot de geboorde diepte van 2,8 m-mv uit voornamelijk klei met zand- en veenlagen. Voor een meer gedetailleerde beschrijving van de bodemopbouw wordt verwezen naar bijlage 3.
