## VERKENNEND BODEMONDERZOEK

### DUINKERKERWEG 3 TE OUDDORP

Kenmerk: 20170759/rap01  
Versie: 1  
Datum: 8 augustus 2017

In opdracht van Juust BV is door ATKB B.V. (verder: ATKB) een verkennend bodemonderzoek uitgevoerd op de locatie Duinkerkerweg 3 te Ouddorp.

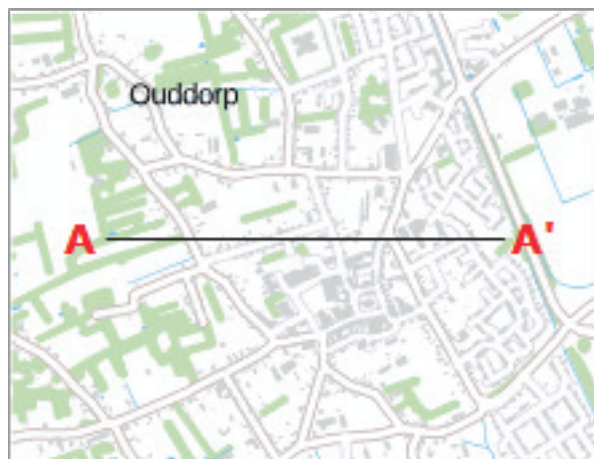
## Verticale Doorsnede DGM v2.2

Voor inzicht in de opbouw van de bodem op de locatie is gebruik gemaakt van de gegevens zoals beschikbaar gesteld door TNO in het portaal van DINOloket. Het geologisch en geohydrologisch profiel voor de locatie zijn opgenomen in bijlage 2. Voor de profielen is gebruik gemaakt van de volgende start- en eindpunten:

Op basis van de te verwachten bodemopbouw worden boorwerkzaamheden uitsluitend uitgevoerd in de holocene deklaag (globaal NAP +2 m tot NAP -25 m) en blijven die beperkt tot de bodem boven het eerste watervoerende pakket.
