# **RAPPORT**

## **Verkennd bodemonderzoek Brandwijkседijk 51/52 te Brandwijk**

**Projectnummer** : 13KL008

**Datum** : 22 januari 2013

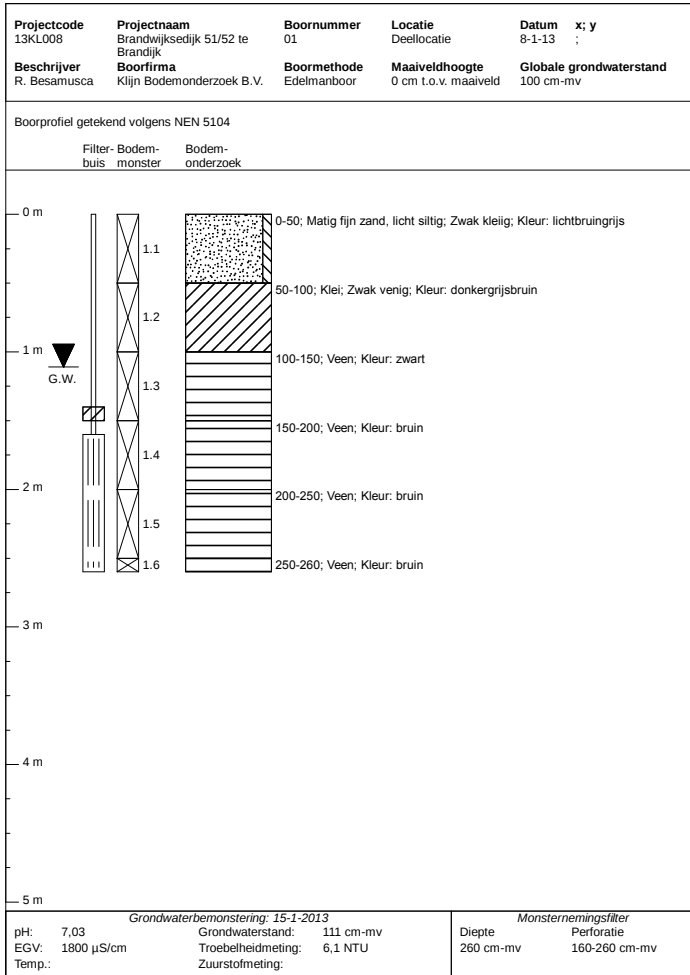
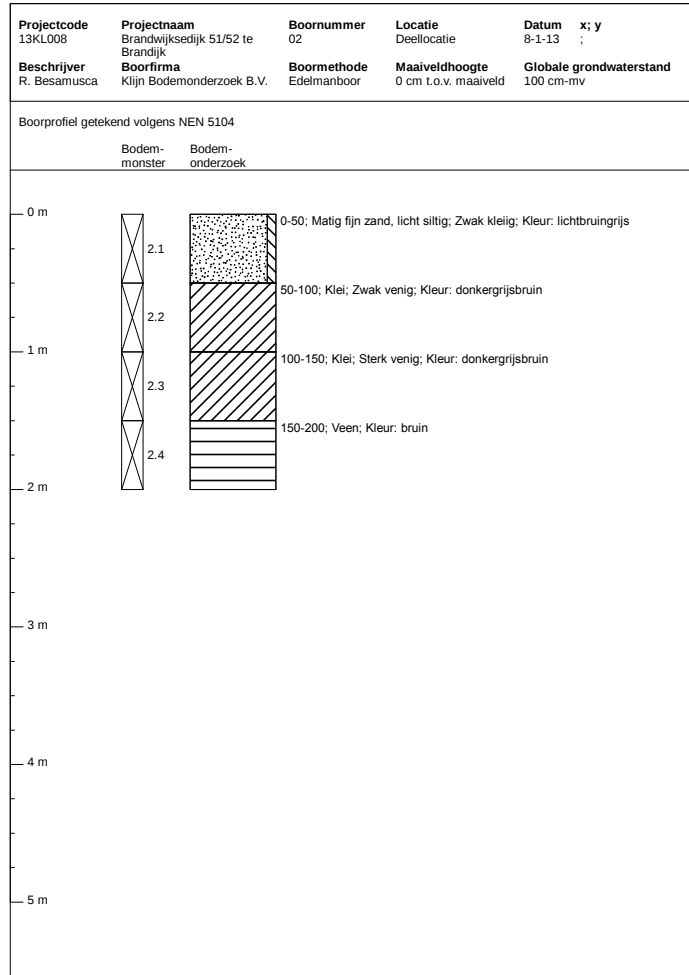
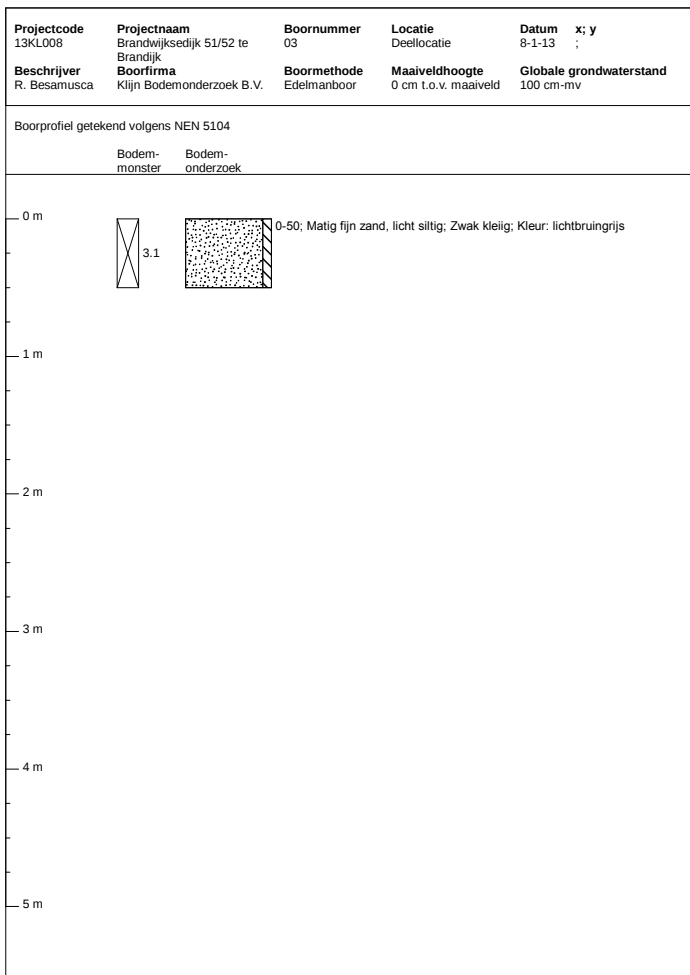
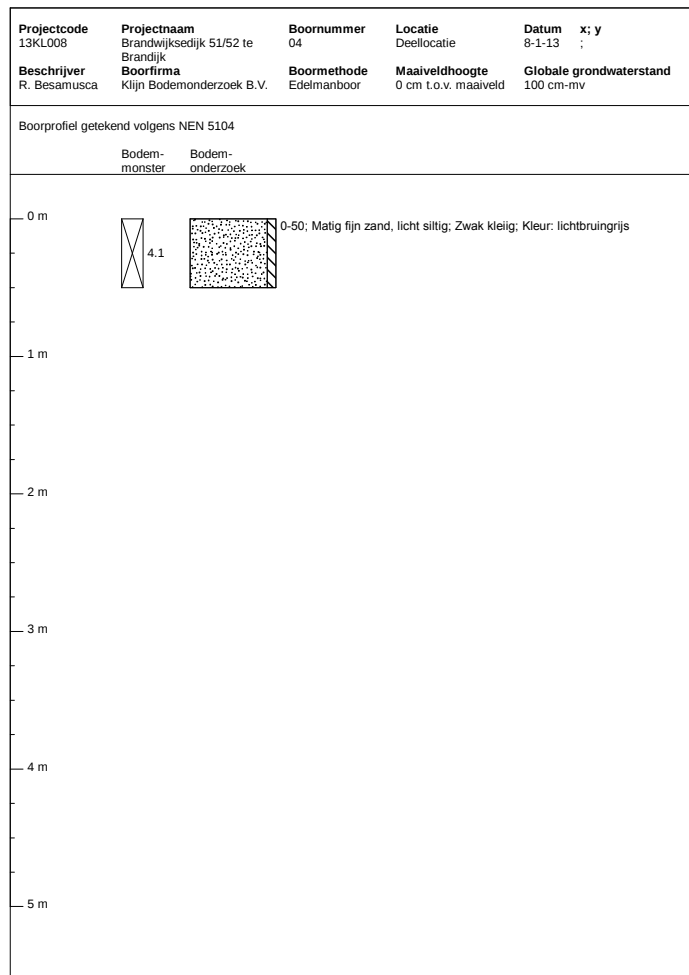
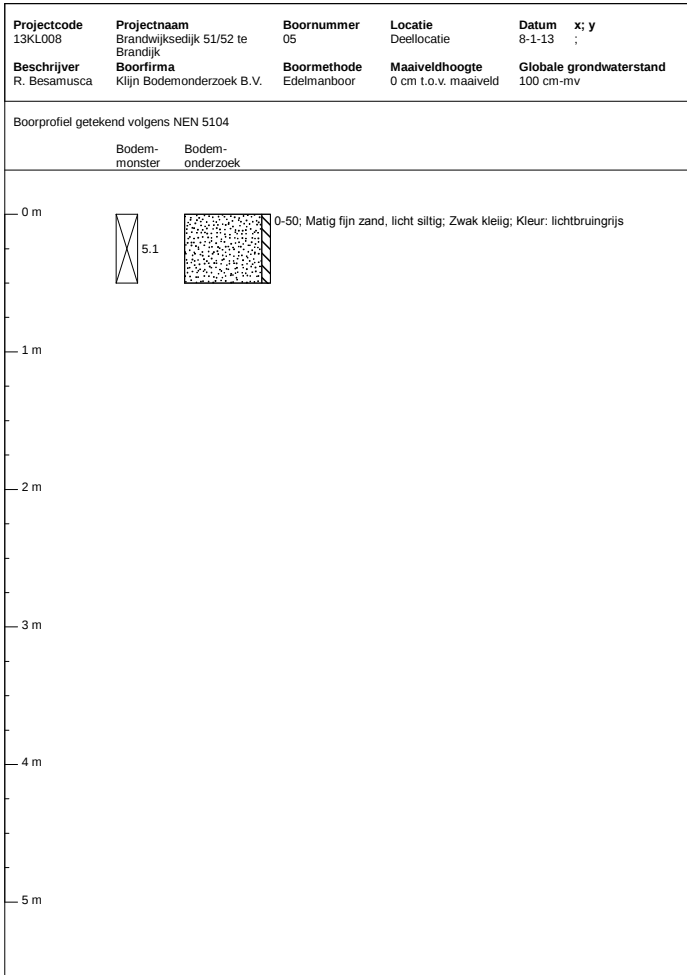
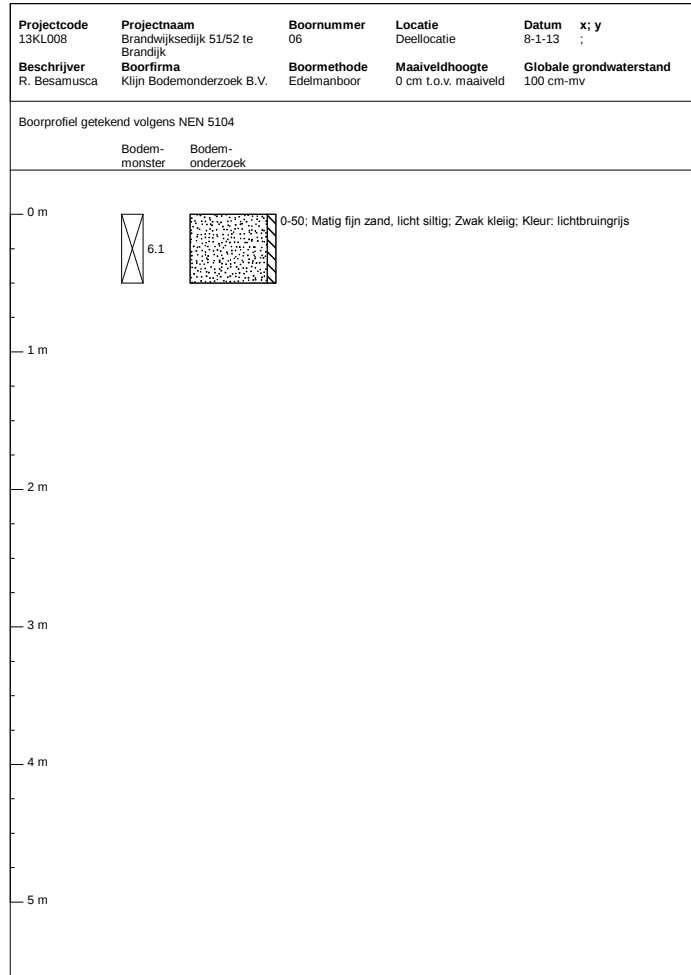
## **Bijlage 2: Boorprofielen en legenda**

Tijdens de boorwerkzaamheden is zintuiglijk geen asbestverdacht materiaal waargenomen in de bodem. Ook zijn er geen andere bijzonderheden in de bodem geconstateerd die kunnen duiden op een verontreiniging in de grond en/of het grondwater. De boorprofielen met veldwaarnemingen zijn opgenomen in bijlage 2.

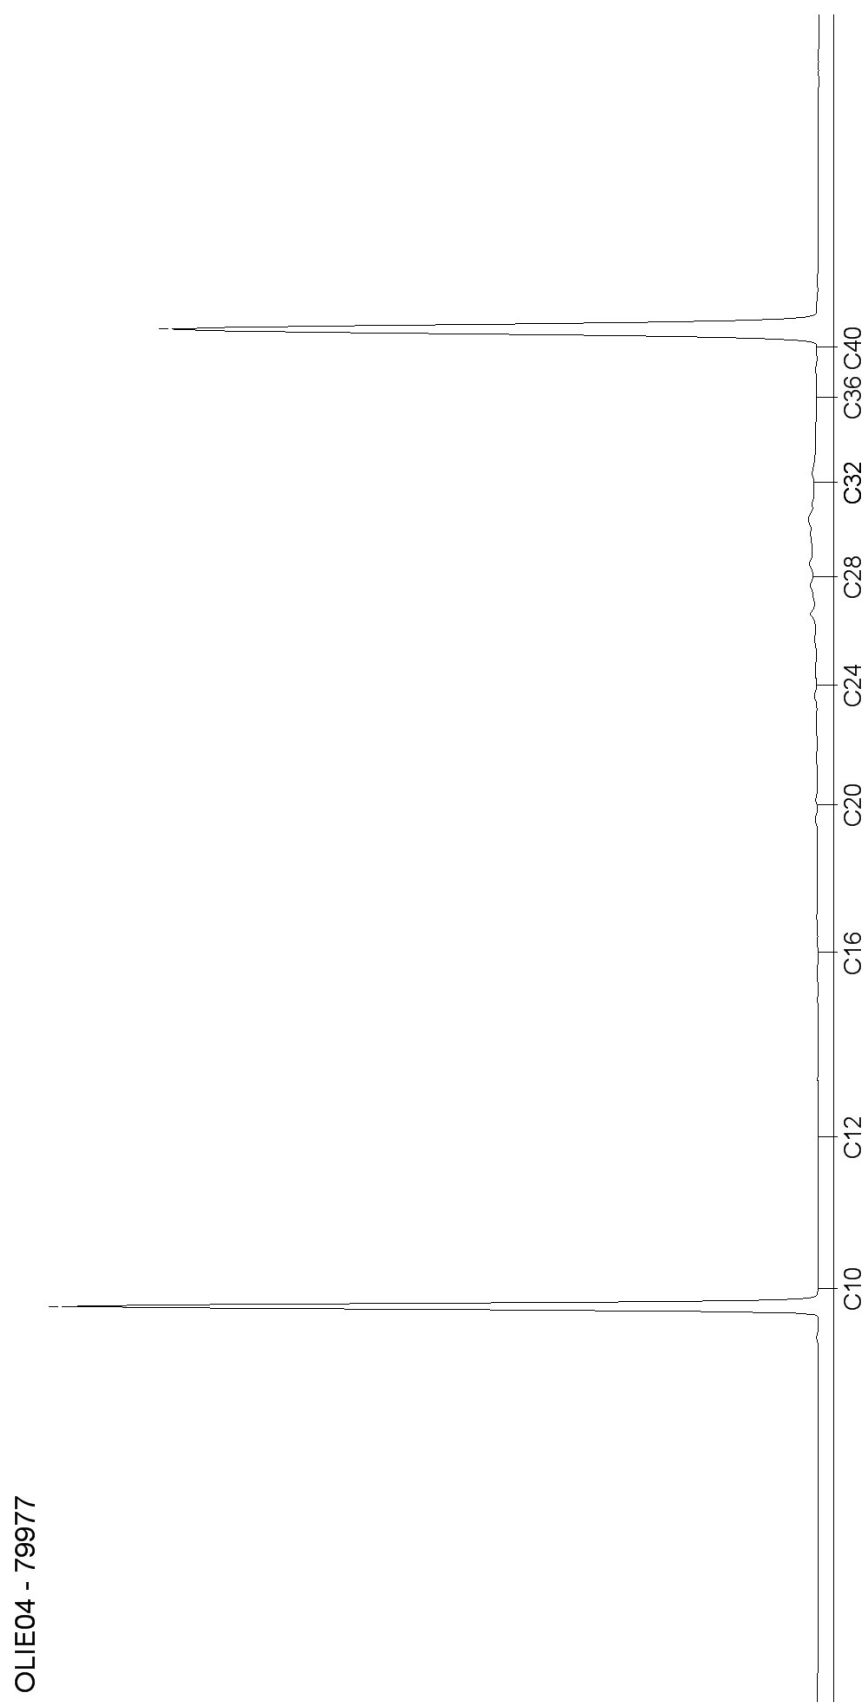
**Monsteromschrijving: 1.1, 2.1, 3.1, 4.1, 5.1, 6.1, 7.1, 8.1>MM1**

Chromatogram for Order No. 349763, Analysis No. 79977, created at 10.01.2013 22:50:01

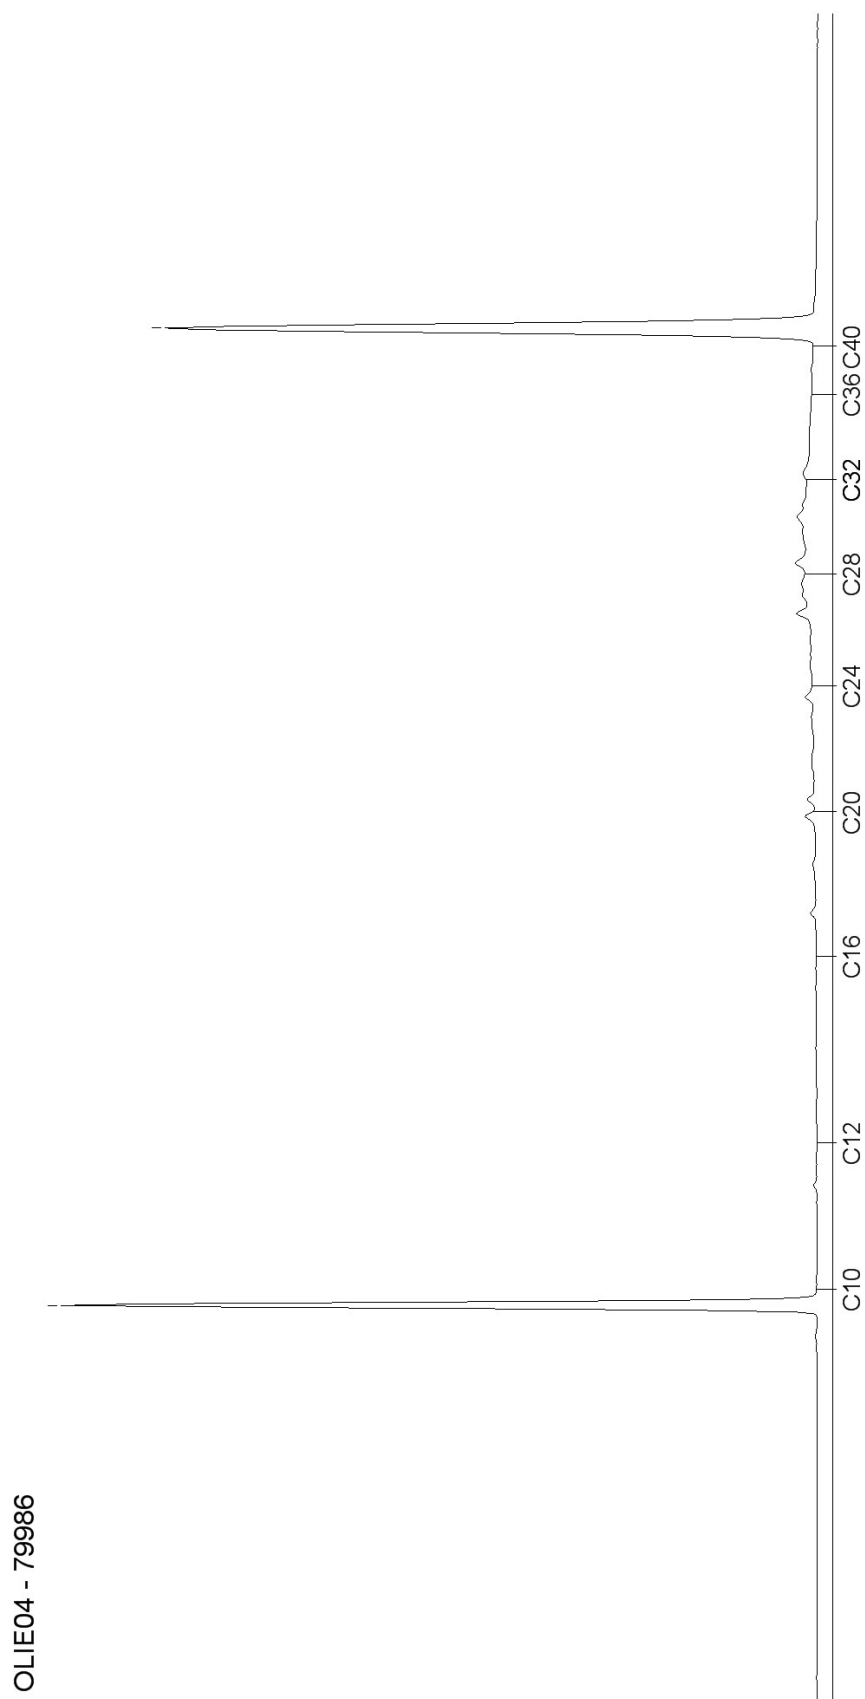
**Monsteromschrijving: 1.2, 2.2, 2.3>MM2**

Chromatogram for Order No. 349763, Analysis No. 79986, created at 11.01.2013 08:20:44

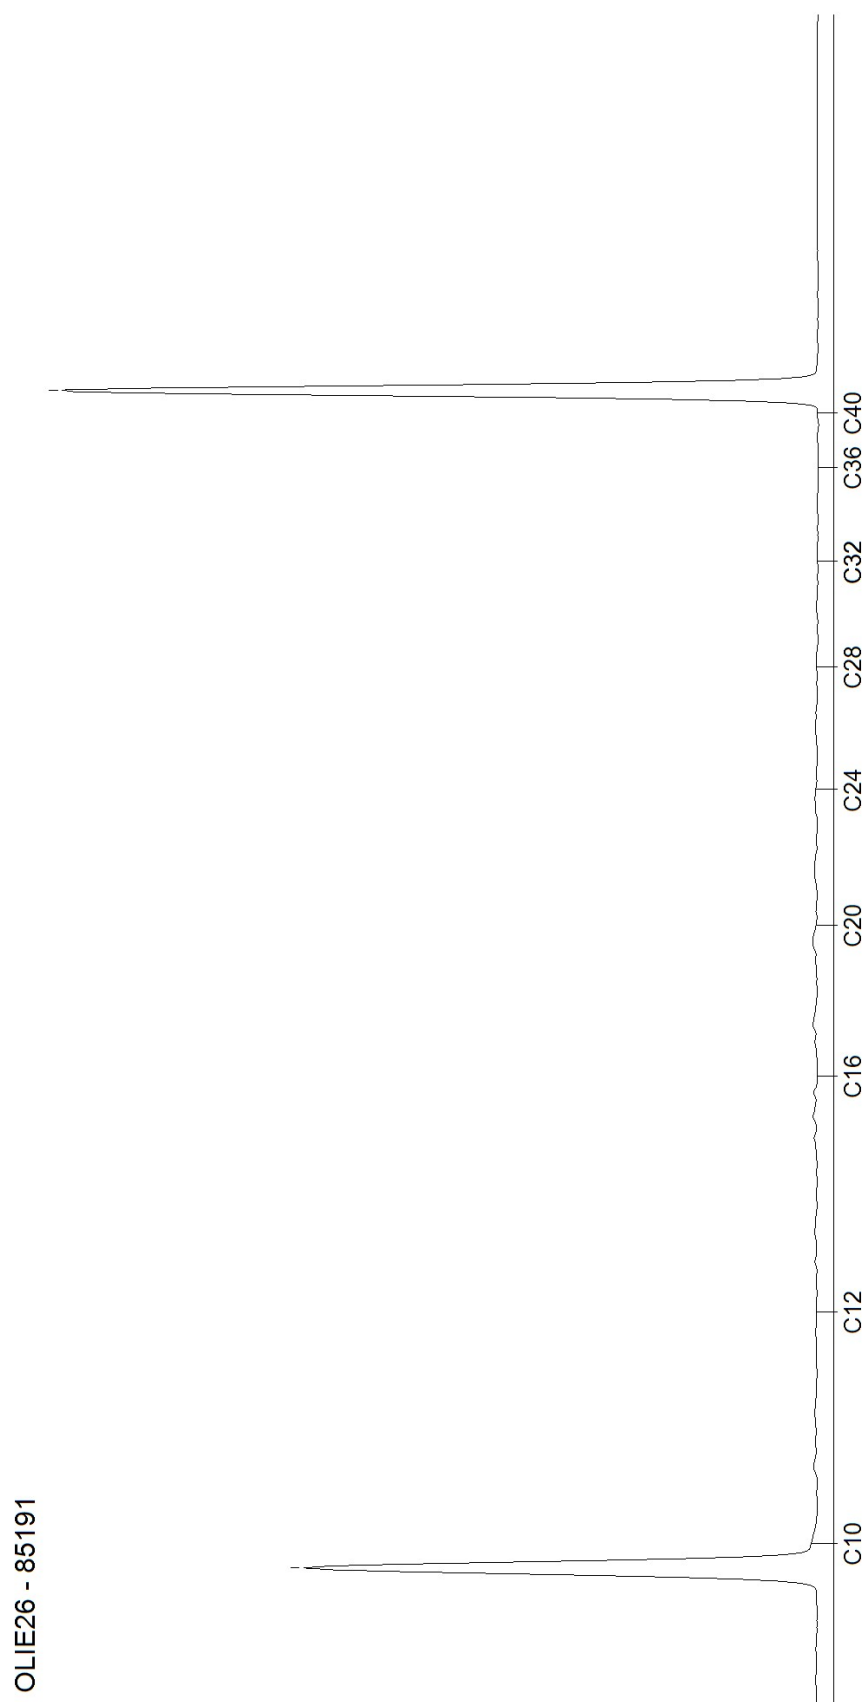
**Monsteromschrijving: 01-Peilbuis 1**

Chromatogram for Order No. 350672, Analysis No. 85191, created at 16.01.2013 13:00:13

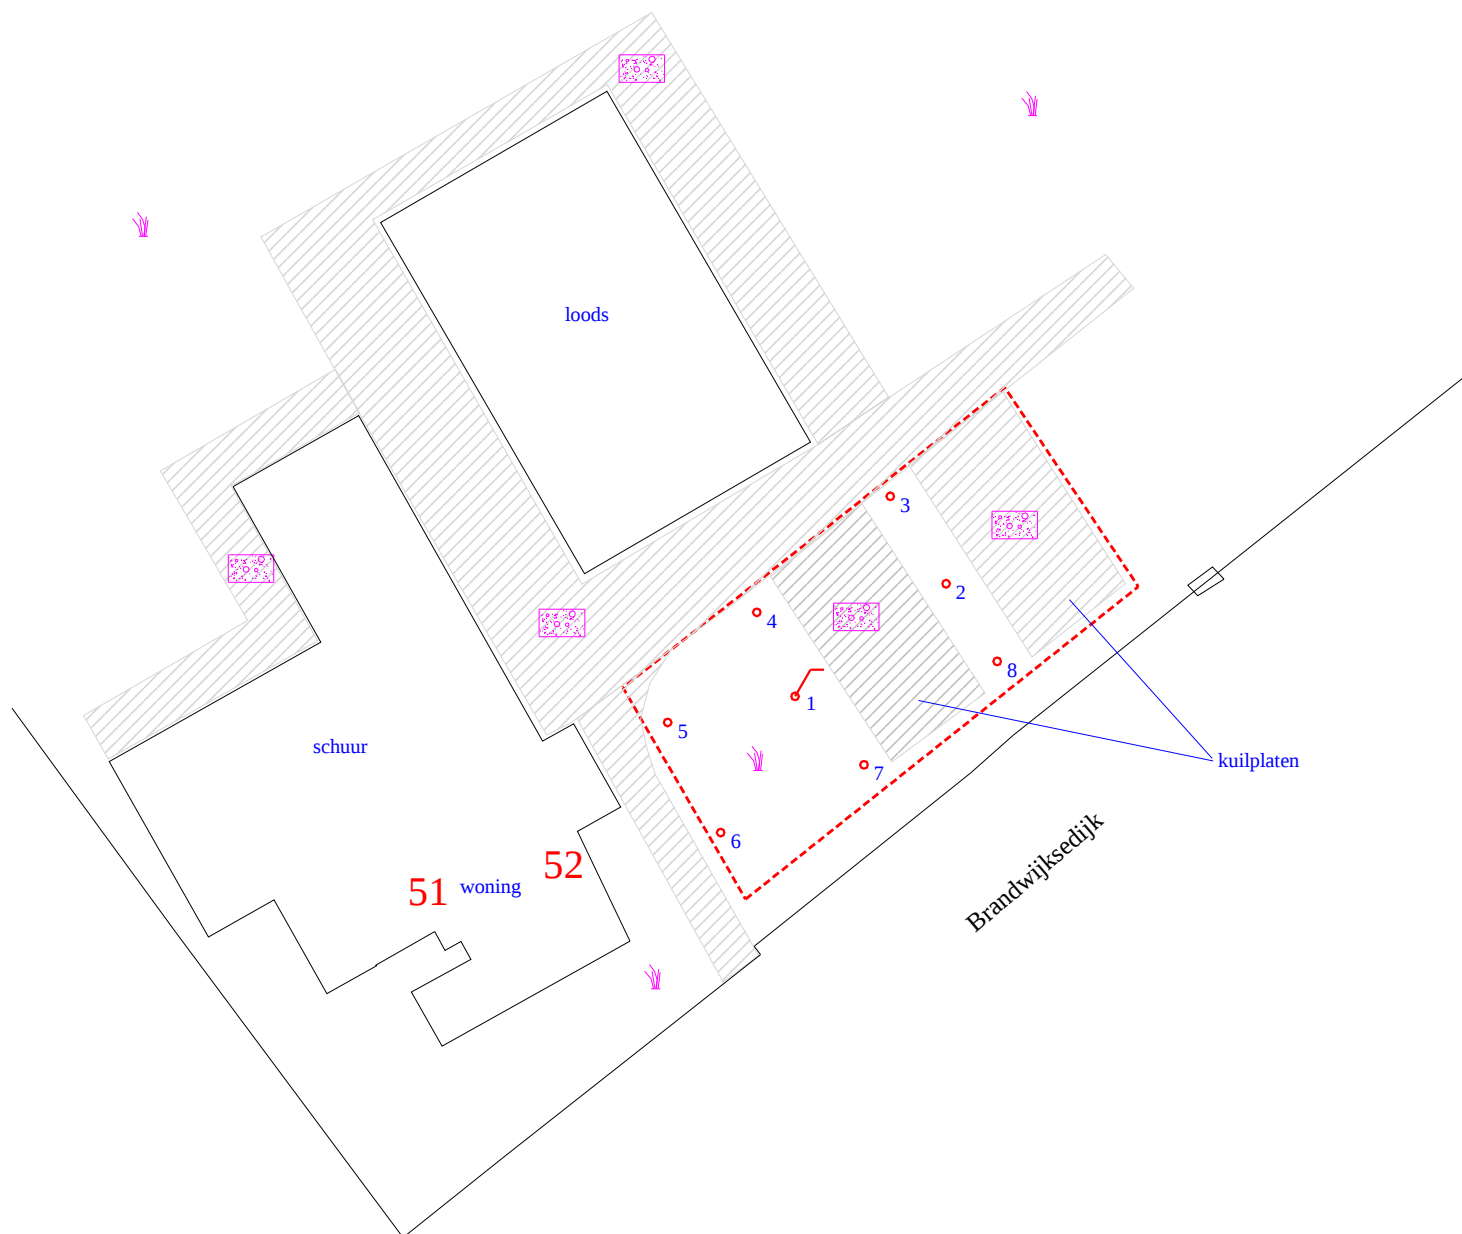
## **Bijlage 5: Overzicht posities monsternamepunten**

De posities van de monsternamenpunten zijn in bijlage 5 weergegeven.
