**HISTORISCH (BODEM)ONDERZOEK**

**Schuwacht 324  
Krimpen aan de Lek**

kenmerk Waders Milieu BV: 22416501H

*datum rapport:* 30 november 2022

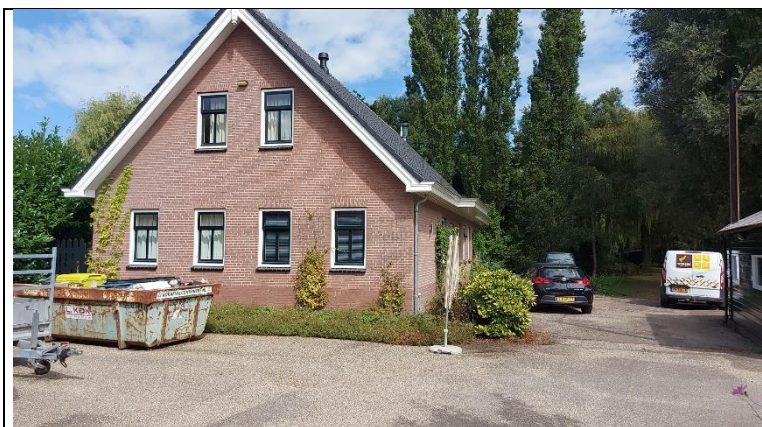
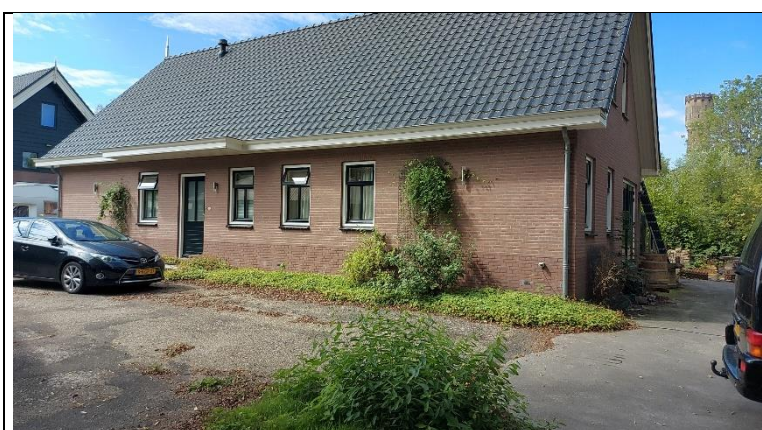
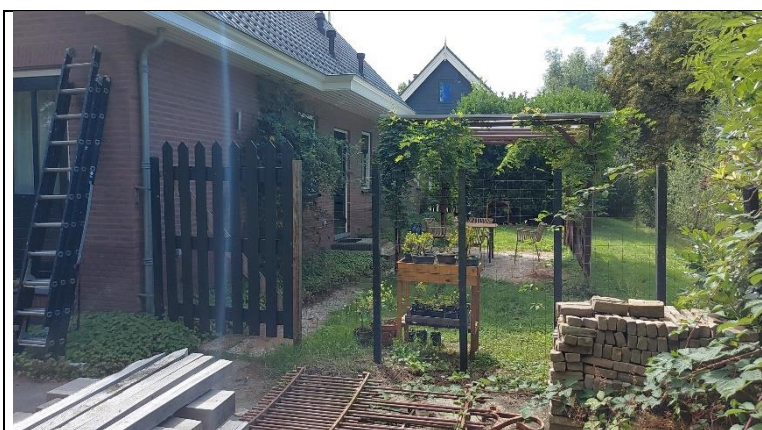
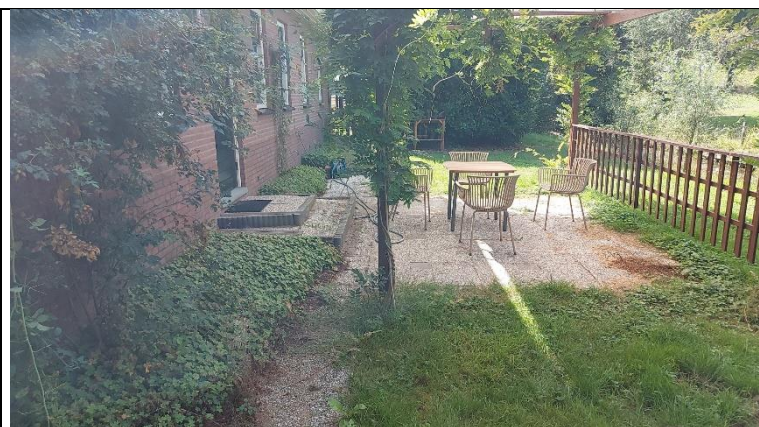
Op Schuwacht 324 is bebouwing aanwezig. Het buitenterrein is deels voorzien van een asfalt- of betonverharding zonder onderliggende (puin)fundering. Tijdens de visuele inspectie van de locatie zijn geen bodembedreigende activiteiten aangetroffen.

Op het maaiveld zijn geen asbestverdachte materialen waargenomen. De bebouwing is aan de buitenzijde niet voorzien van asbestverdachte materialen. Er zijn verder ook geen aanwijzingen (bijvoorbeeld puinverhardingen) verkregen voor de aanwezigheid van asbest in de bodem van de locatie.
