project  
onderdeel Woningen a/d Bredeweg 3 te Haastrecht  
situatie, (nieuw)

# Beeldkwaliteitsplan Bredeweg 3 - Haastrecht

In opdracht van: Van den Heuvel Ontwikkeling en Beheer B.V.

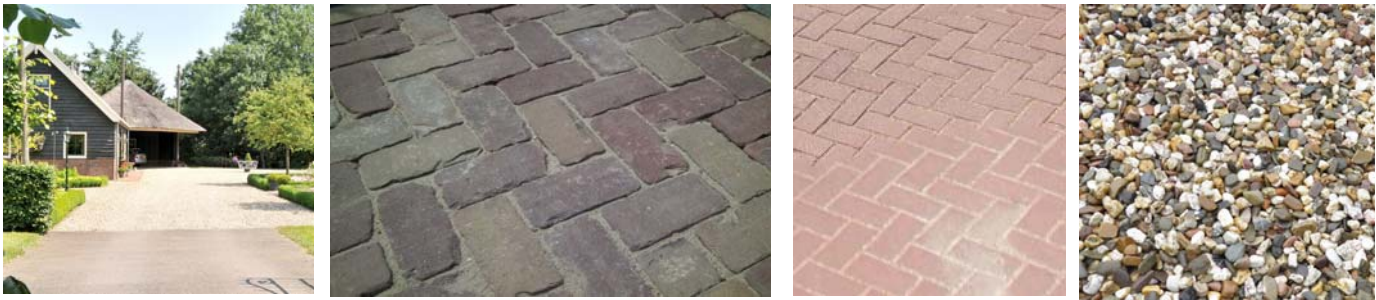
Voorerv uitgevoerd in elementenverharding, achtererf krijgt een informelere uitstraling met grasbeton en/of asfalt/grind

Parkeerplaatsen uitgevoerd in grasbeton in combinatie met elementenverharding, asfalt, grind

Achter de bestaande boerderij gaat het erf over in het achtererf waar een informeel karakter te herkennen is. Dit kenmerkt zich door toepassing van robuuster materiaal als grasbetonstenen, die tevens ruimte bieden voor een grotere biodiversiteit, waterinfiltratie en tegengaan van hittestress. Het realiseren van een aaneengesloten, sober en niet versnipperde ruimte is hierbij van belang.

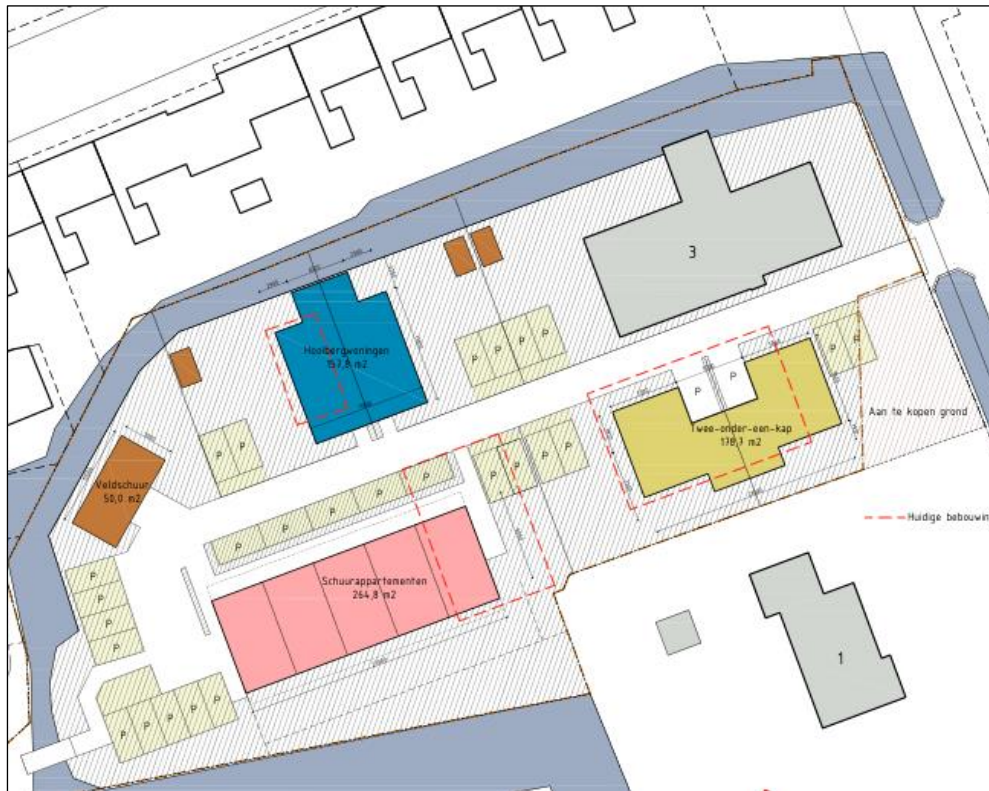
Figuur 2: Schetsplan Bredeweg 3 te Haastrecht (bron: Eysbrand Rozendaal Tekenbureau)

De woningen zullen bestaan uit twee *akoestisch relevante* bouwlagen. Dit zijn lagen waar zich achter de gevel geluidsgevoelige ruimten zoals woon- en/of slaapkamers kunnen bevinden.

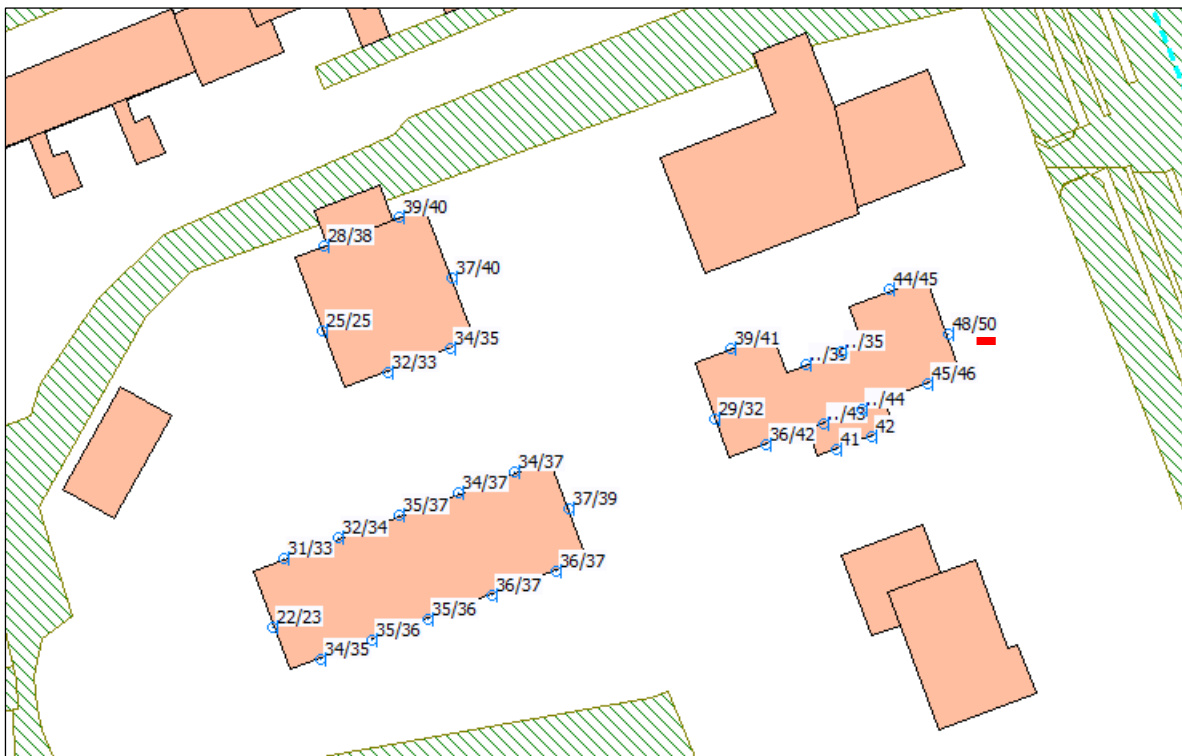
Figuur 3: Geluidsbelasting vanwege de Bredeweg (incl. aftrek ex art. 110g van 5 dB) op de woningen binnen het plangebied.

Indien deze weg zou worden beschouwd als een Wgh-weg, dan is geluidbelasting vanwege de Bredeweg hoger dan de voorkeursgrenswaarde van 48 dB maar ligt deze onder de maximale ontheffingswaarde van 63 dB. Deze overschrijding vindt enkel plaats ter plaatse van de oostgevel van de ten oosten gesitueerde twee-onder-één-kapwoning.

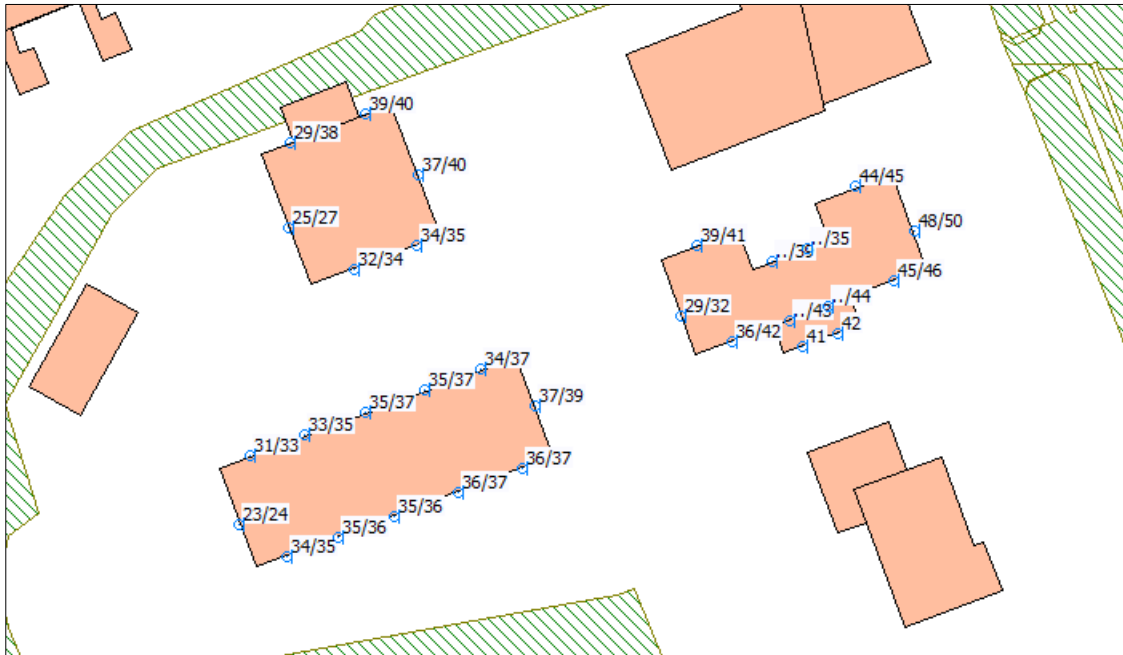
Figuur 4: Gecumuleerde geluidsbelasting excl. aftrek ex art. 110g

De cumuleerde geluidbelasting  $L_{cum}$  van alle in het onderzoek betrokken wegen tezamen varieert tussen 25 dB en 55 dB (zonder aftrek Wgh).

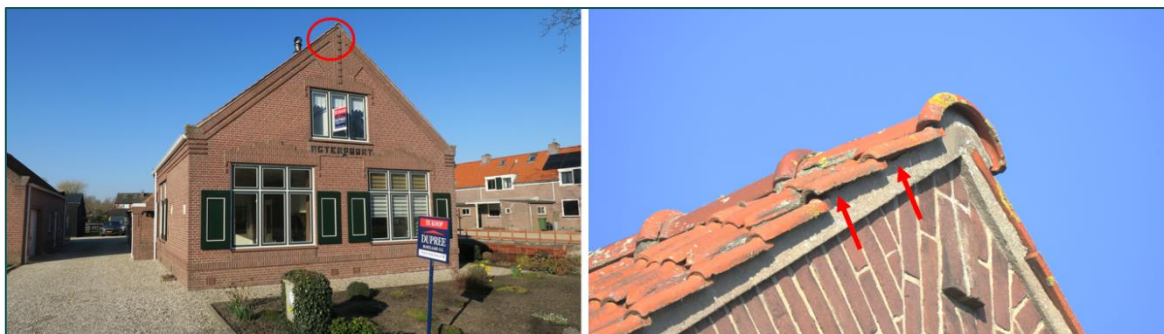
*Figuur 3.1 Impressie van potentiële invliegopeningen voor vleermuizen in de woning op de planlocatie. De woning (alsmede de potentieel aanwezige vleermuisverblijfplaatsen) blijft binnen de beoogde ruimtelijke ingreep behouden.*

Indien de beoogde sloopwerkzaamheden overdag uitgevoerd worden zijn deze voor vleermuizen die mogelijk aanwezig zijn in de te behouden woning niet van dermate verstoringe aard. Wel dienen de sloopwerkzaamheden voorzichtig uitgevoerd te worden zodat er geen schade ontstaat aan het dak van de woning.

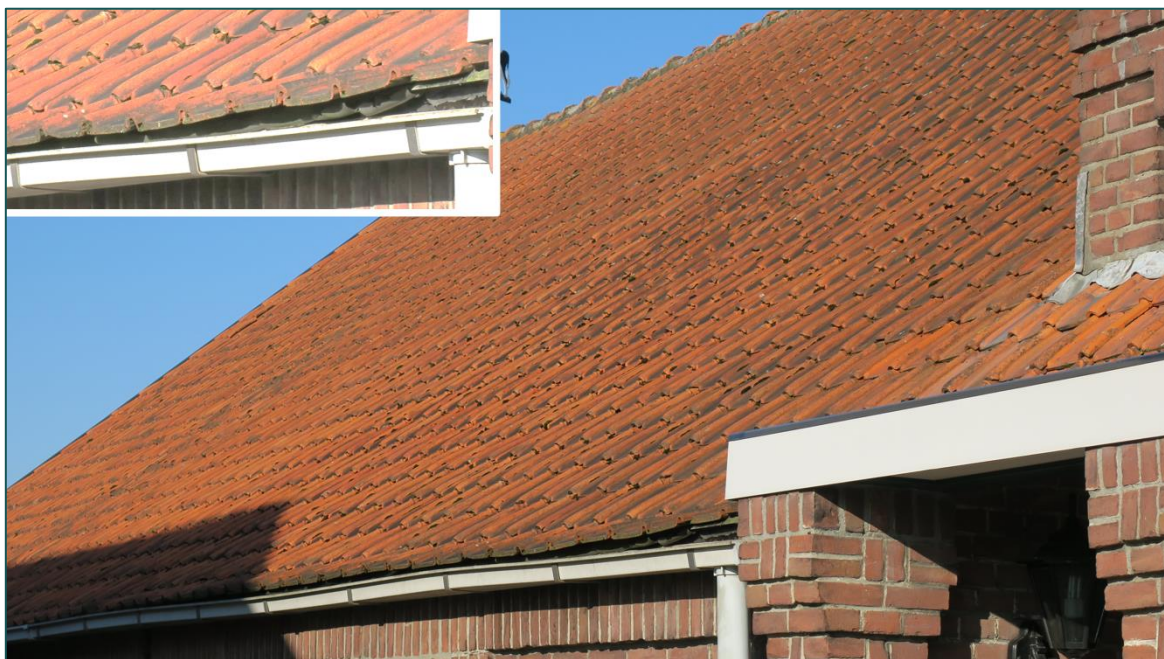
*Figuur 3.2 Impressie van het dak van de te behouden woning. Wegens het gebruik van stormpannen (zeer minimale open dakruimte) en de aanwezigheid van kunststof materiaal aan de dakvoet, is uit te sluiten de huismussen in dit gebouw een nestlocatie kunnen vinden.*

Binnen de beoogde ruimtelijke ingreep blijft de woning op het perceel behouden. Deze woning is opgetrokken uit gemetselde muren zonder spouw en twee stormpannen zadeldaken. Wegens het gebruik van stormpannen is er geen sprake van een dakruimte van voldoende grootte voor de aanwezigheid van huismus(nesten). Tevens is de dakvoet van de woning afgesloten met kunststof materiaal (figuur 3.2), waardoor het voor de huismus onmogelijk is om een geschikte nestlocatie te vinden in de woning op de planlocatie. Gezien de aanwezigheid van huismusnesten in de woning uitgesloten kan worden, leiden de beoogde werkzaamheden niet tot verstoring van de huismus. Afgezien van maatregelen in het kader van de algemene zorgplicht en algemene broedvogels (zie H5.4), dienen derhalve geen specifieke aanvullende maatregelen getroffen te worden ten aanzien van de huismus.

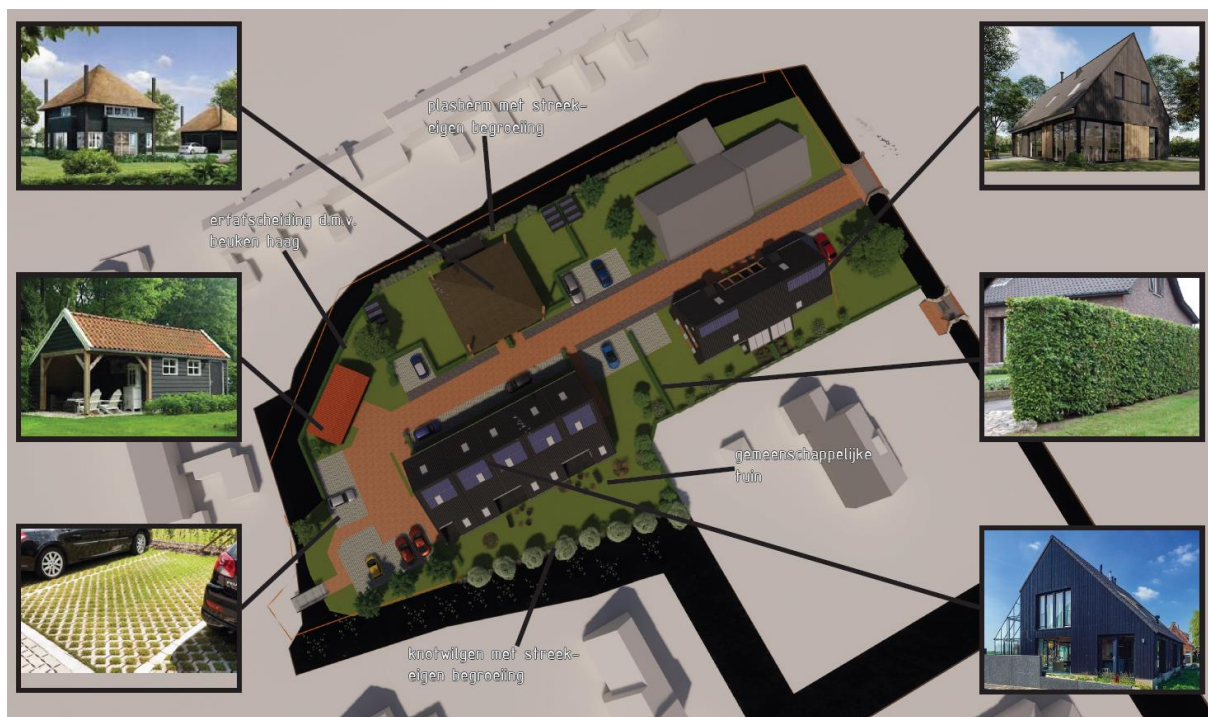
### Afbeelding 2: Situatietekening nieuwe situatie

In de nieuwe situatie zijn de schuren gesloopt en hebben deze plaatsgemaakt voor een twee-onder-een-kapper, 10 schuurappartementen, 2 hooibergwoningen en een veldschuur. De boerderijwoning blijft behouden. Daarnaast is het terrein ingericht met verhardingen en parkeerplaatsen.
