Watertoets

project:  
**De Polle Lemmer  
Watertoets**

onderdeel:  
**Situatietekeningen**

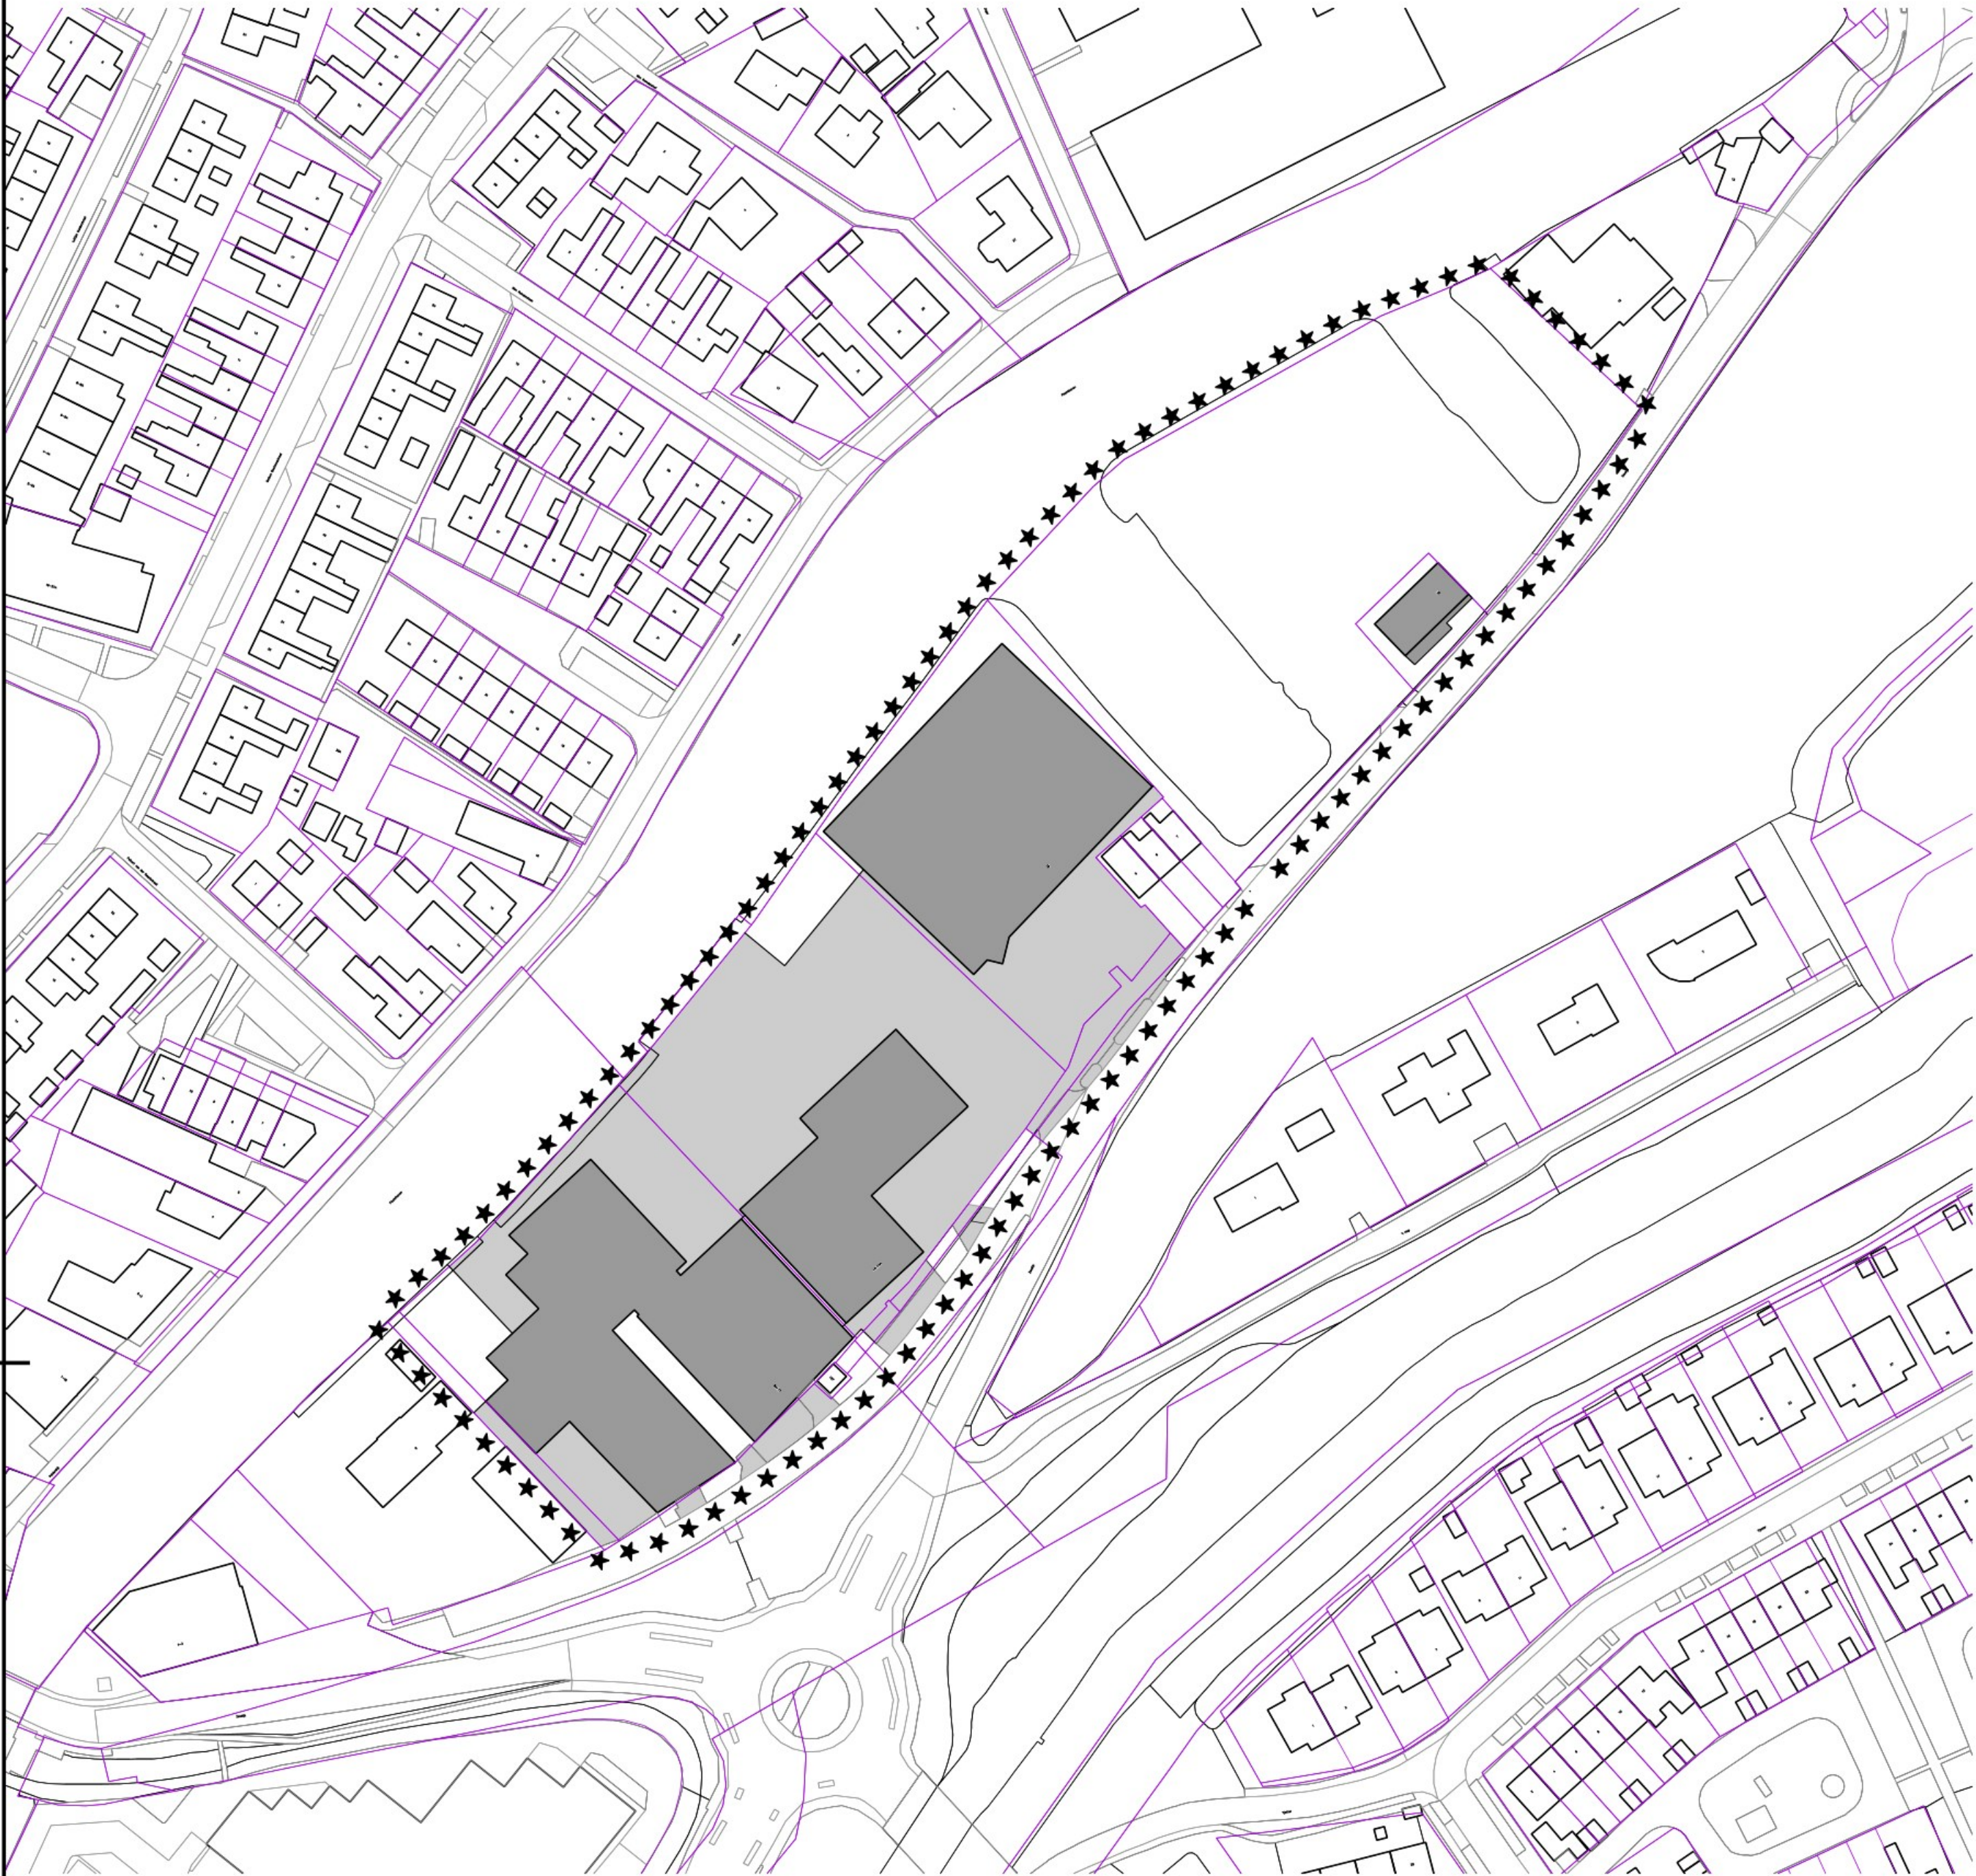
Verhard oppervlak bestaande situatie

| opruimen verhard opp bestaande situatie: | 11140 m2 |
| dempen watergangen: | 475 m2 |

| In de bestaande situatie is er meer verhard oppervlak (11140 m2) dan in de nieuwe situatie (11082 m2) daardoor hoeft er geen watercompensatie plaats te vinden voor het nieuwe verhard oppervlak. | |

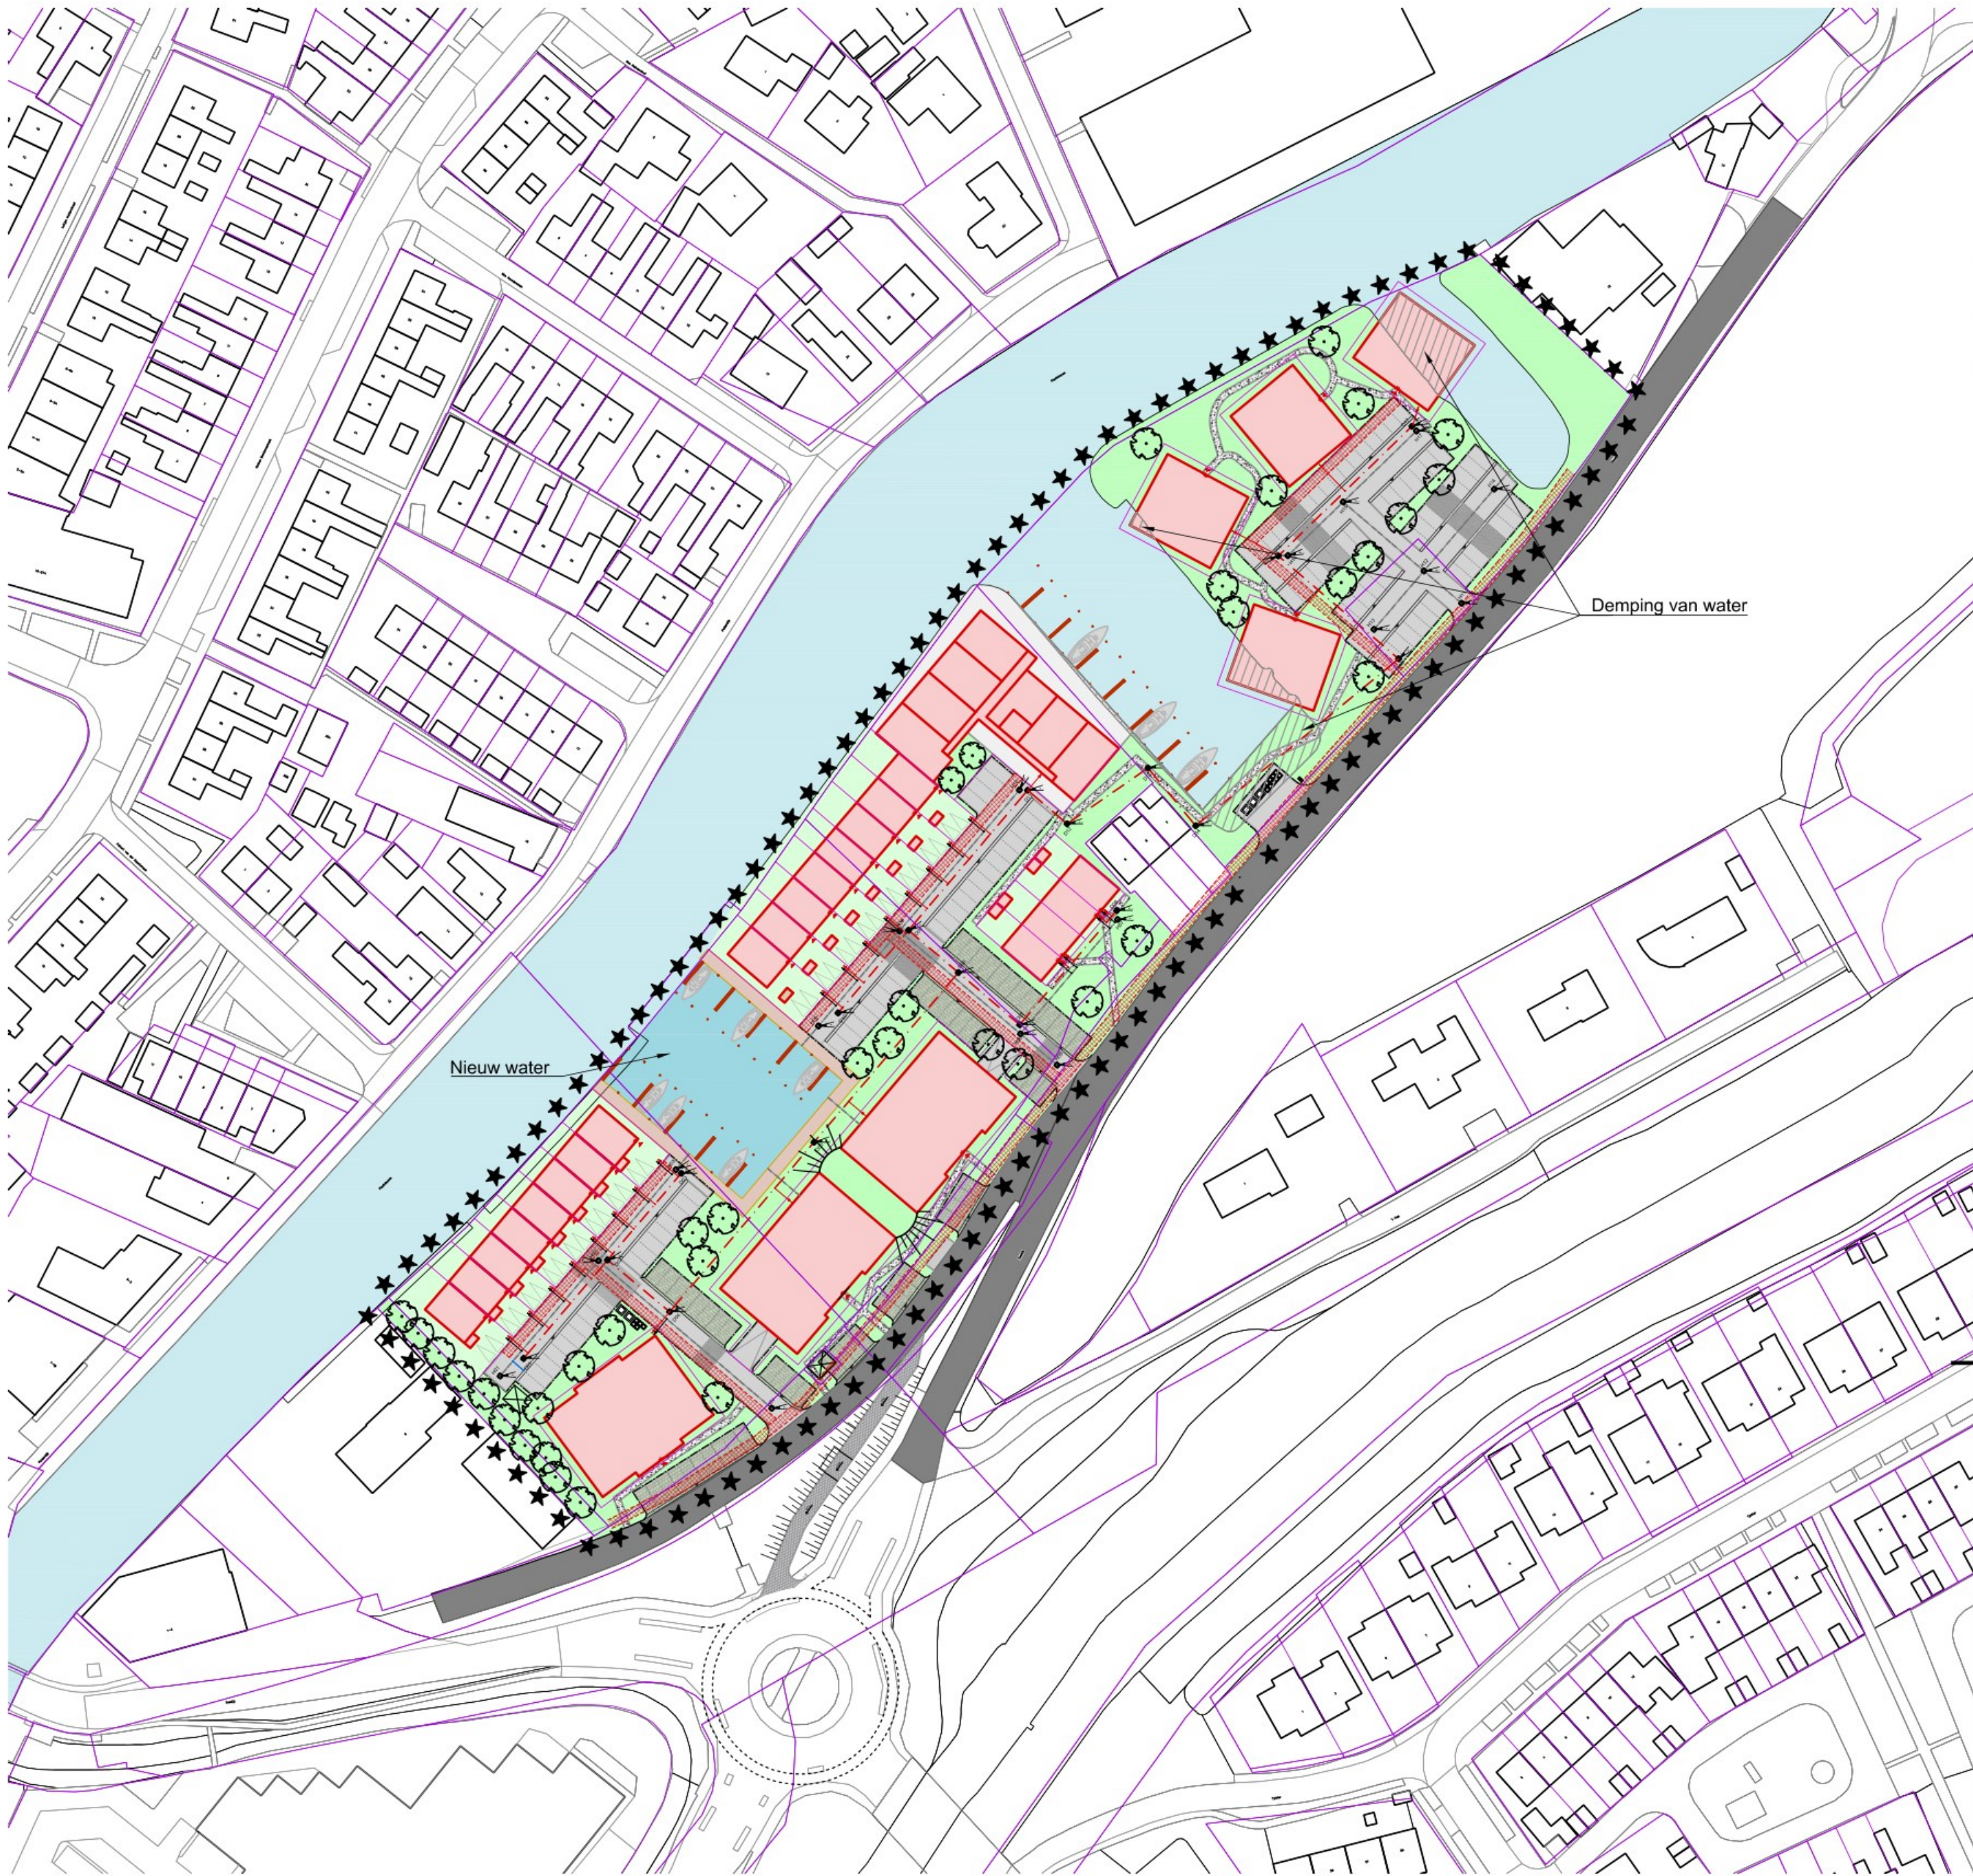
Verhard oppervlak nieuwe situatie

| verhard oppervlak nieuwe situatie: | |
| bestrating openbaar gebied: | 5437 m2 |
| bebouwing: | 4859 m2 |
| kavels (50% van kaveloppervlak): | 786 m2 |
| totaal verhard oppervlak nieuwe situatie: | 11082 m2 |

| Dempingen van watergangen dienen wel 100% gecompenseerd te worden: | 475 m2 |
| Nieuwe watergang (haven): | 1075 m2 |

Met het toevoegen van de 1075 m2 aan water wordt er voldaan aan de watercompensatie plicht van 475 m2.
