**PROJECT 29441**

**VERKENNEND BODEMONDERZOEK  
NABIJ HOITEBUORREN 2 TE OUDEMIRDUM**

*Datum rapport* 2 augustus 2018

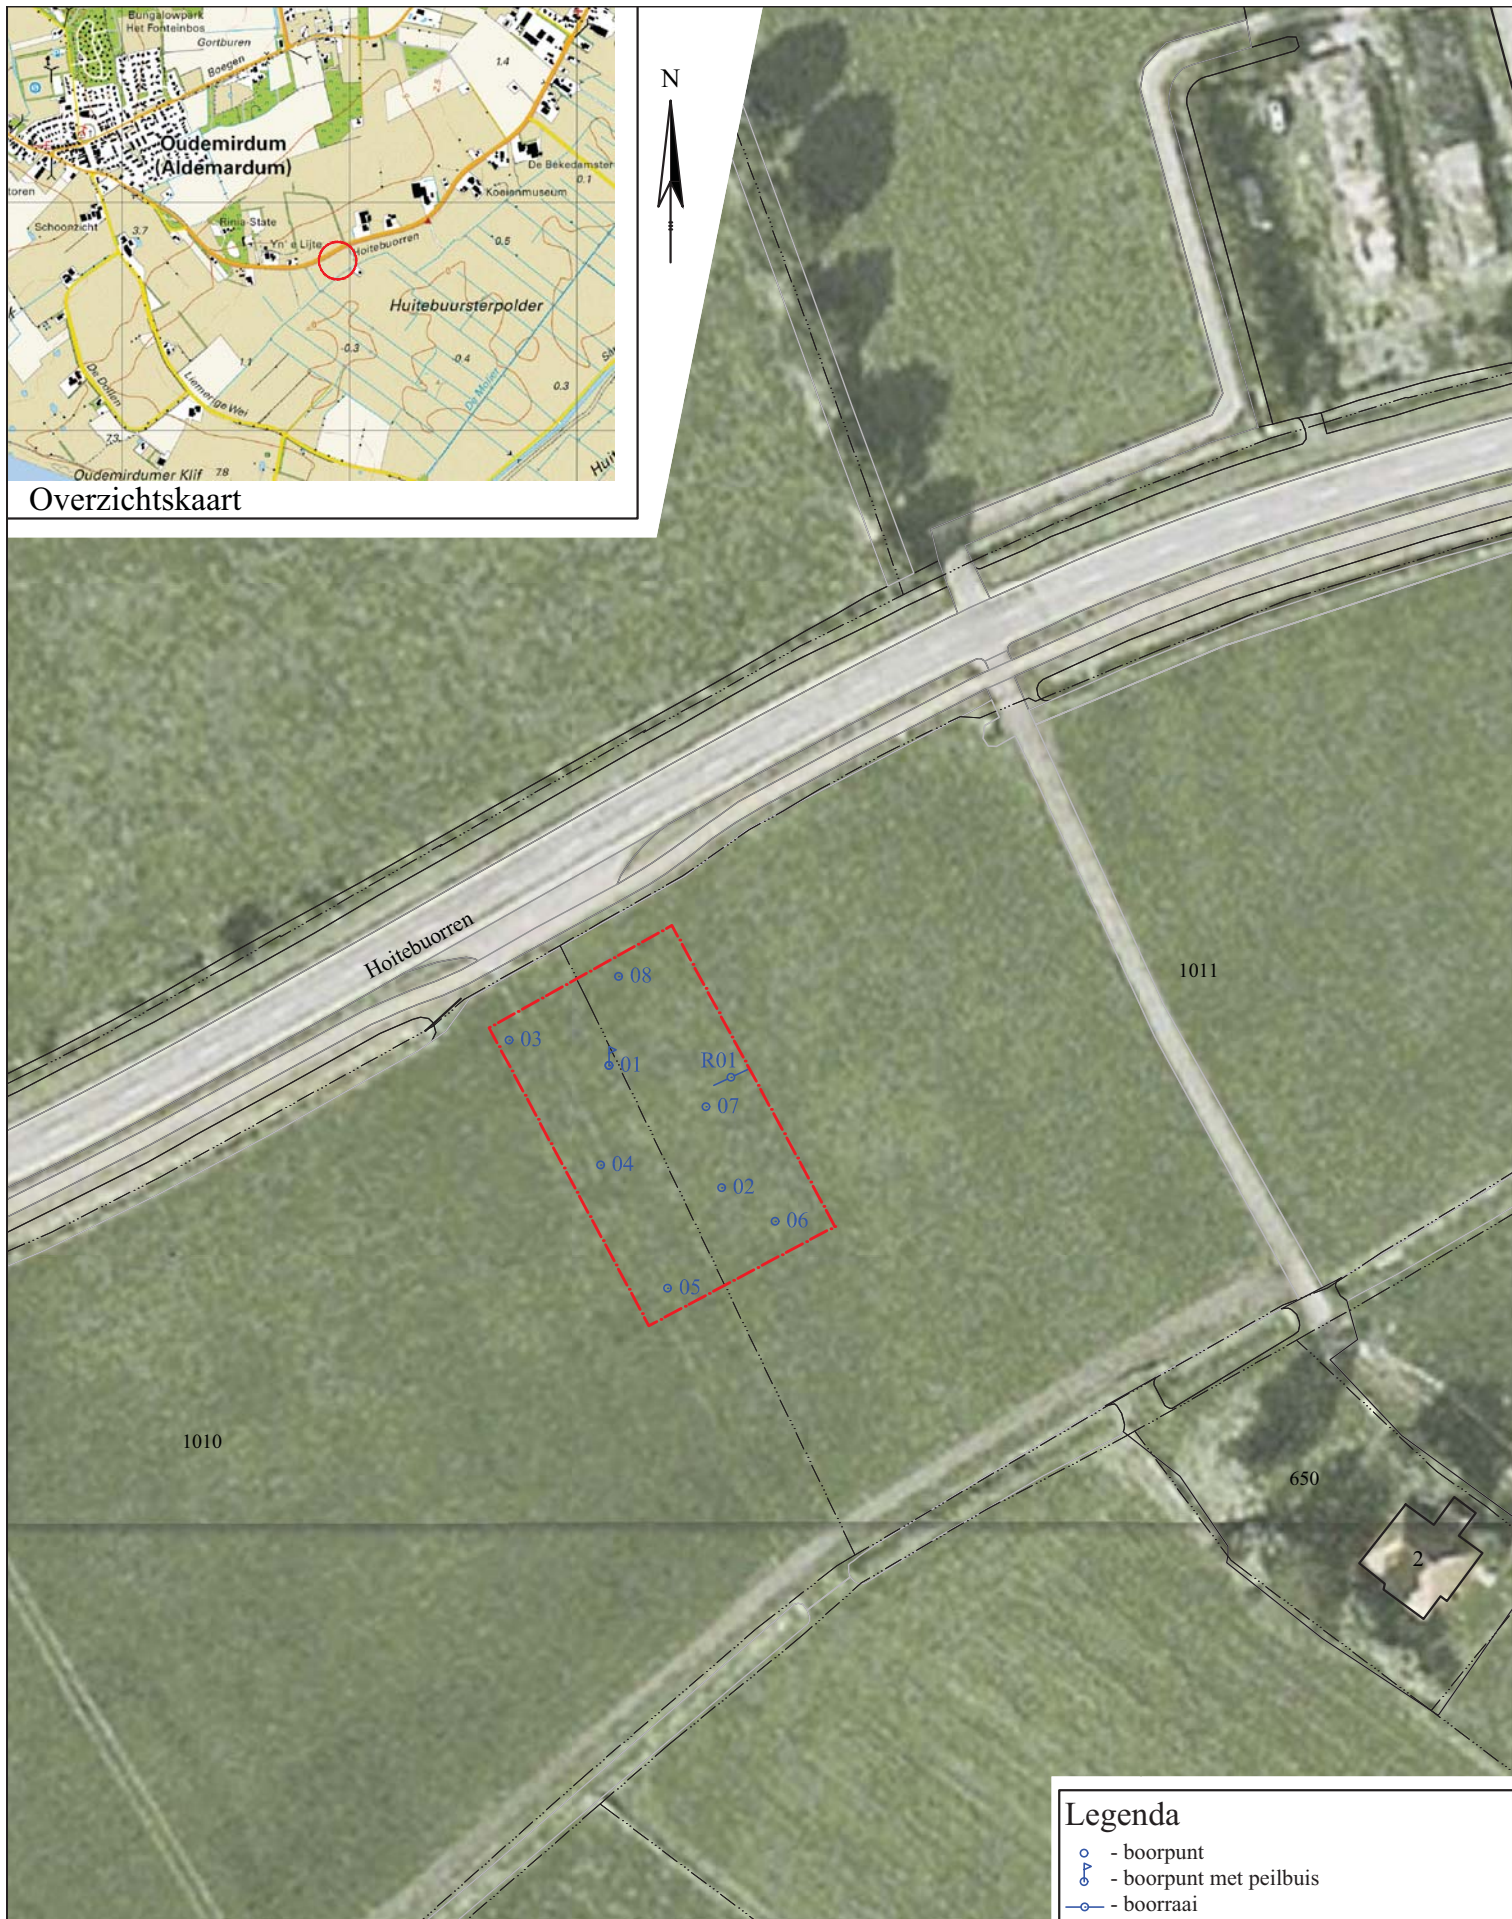
## BOORPUNTENKAART

De ligging van de boringen en de peilbuis is weergegeven in bijlage I.

- - boorpunt
- ⦿ - boorpunt met peilbuis
- boorraai
- - onderzoekslocatie
- - - - - perceelsgrens
- 1010 - perceelsnummer

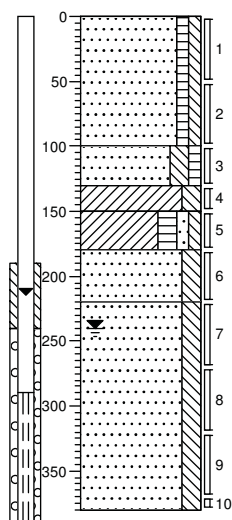
## Boring: 01

| 0 | weiland |
| 50 | Zand, matig fijn, zwak humeus, zwak siltig, donkerbruin |
| 130 | Zand, matig fijn, matig siltig, zwak humeus, donkerbruin |
| 150 | Klei, matig siltig, sporen roest, bruin grijs |
| 180 | Klei, matig humeus, zwak zandig, zwak siltig, donker grijs |
| 220 | Zand, matig fijn, matig siltig, grijs |
| 250 | Zand, matig fijn, matig siltig, beige |

Vanaf het maaiveld tot een diepte van 3,8 m-mv bestaat de bodem uit zand. Lokaal komt er sporadisch een laag klei voor in de ondergrond. De boorprofielen zijn weergegeven in bijlage II.

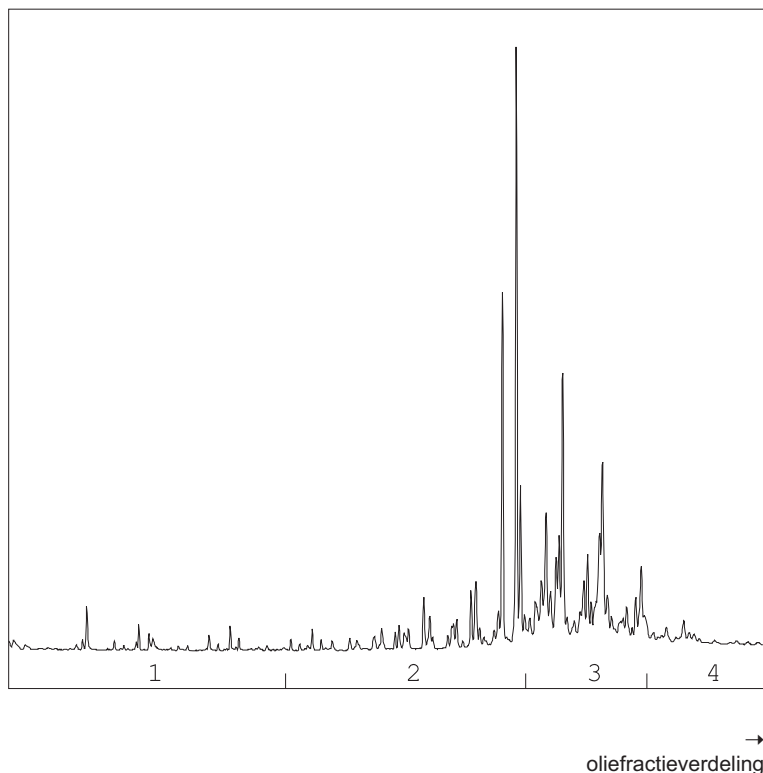
## OLIECHROMATOGRAM

**Monstercode** : 5722812  
**Project omschrijving** : 29441-Hoitebuorren Aldemardum  
**Uw referentie** : BG1 01 (0-50) 03 (0-50) 06 (0-50) 08 (0-50)  
**Methode** : minerale olie (florisil clean-up)
