| Aanvraagnaam | Wijziging Huize Boschoord |

| Projectomschrijving | Kleine wijziging van monument (lantaarn op dak). |

werkno. : 1016-01 bestaande toestand  
object : Boschaard te Sint Nicolaasga  
opdrachtgever :

Datum: 11 juli 2018  
Referentie: 1016 GB/SMu  
Betreft: lantaarn op het Buitenverblijf Huize Boschoord Huisterheid 1, 8521 NC St. Nicolaasga.

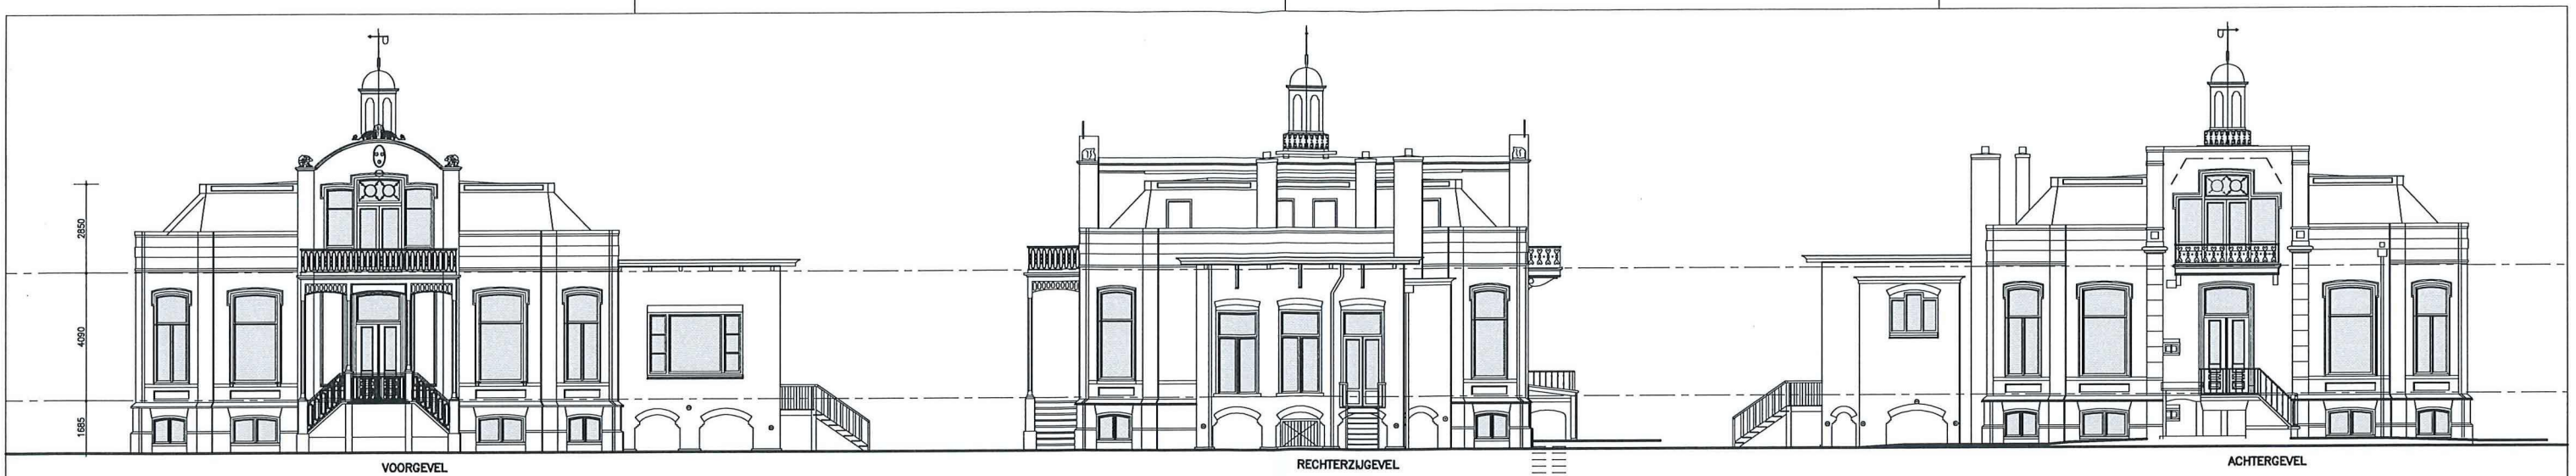
VOORGEVEL

RECHTERZIJGEVEL

ACHTERGEVEL

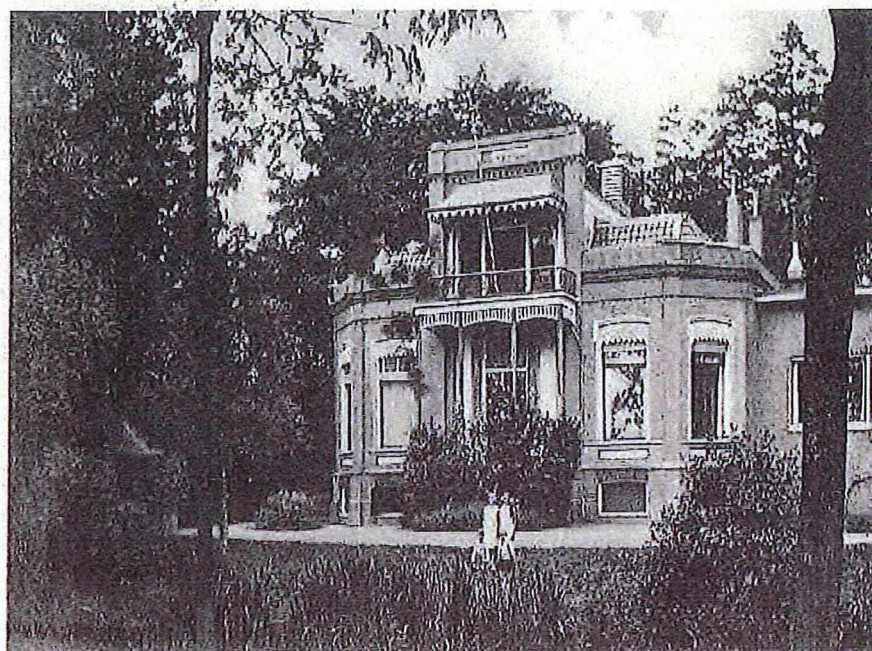
Foto uit 1937: voorgevel

Waar of hoe het klokje in zijn 'klokstoel' precies op het dak stond is niet duidelijk. Een aangeleverde foto uit 1937 laat zien dat er op het dak een vierkante lantaarn stond ter plaatse van het daklicht. Over deze lantaarn zijn verder geen gegevens aangeleverd, mogelijk ook niet bekend.
