## RAPPORT

### Verkennd bodemonderzoek Weesperstraat 82 te Muiden

**Projectnummer** : 18KL434

**Datum** : 5 november 2018

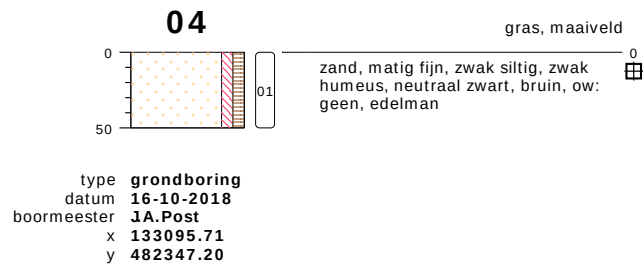
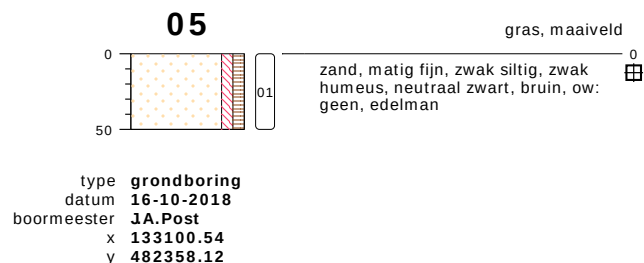
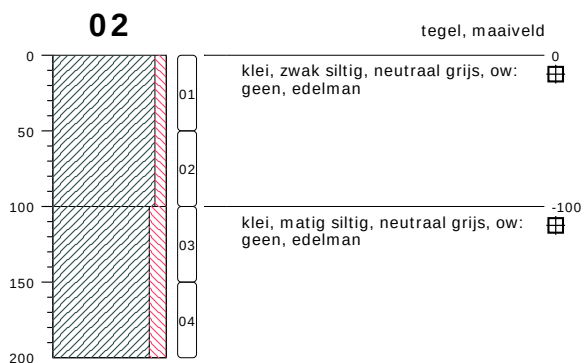
type **peilbuis met 1 filter**  
 datum **16-10-2018**  
 boormeester **J.A.Post**  
 x **133104.97**  
 y **482345.02**

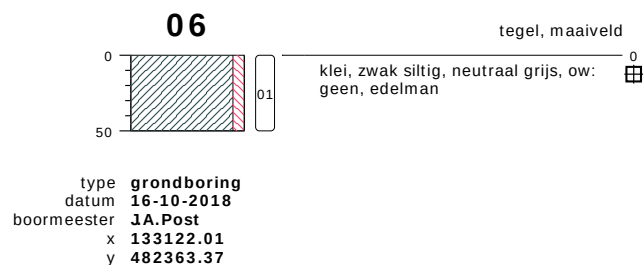
type **grondboring**  
 datum **16-10-2018**  
 boormeester **J.A.Post**  
 x **133114.19**  
 y **482365.05**

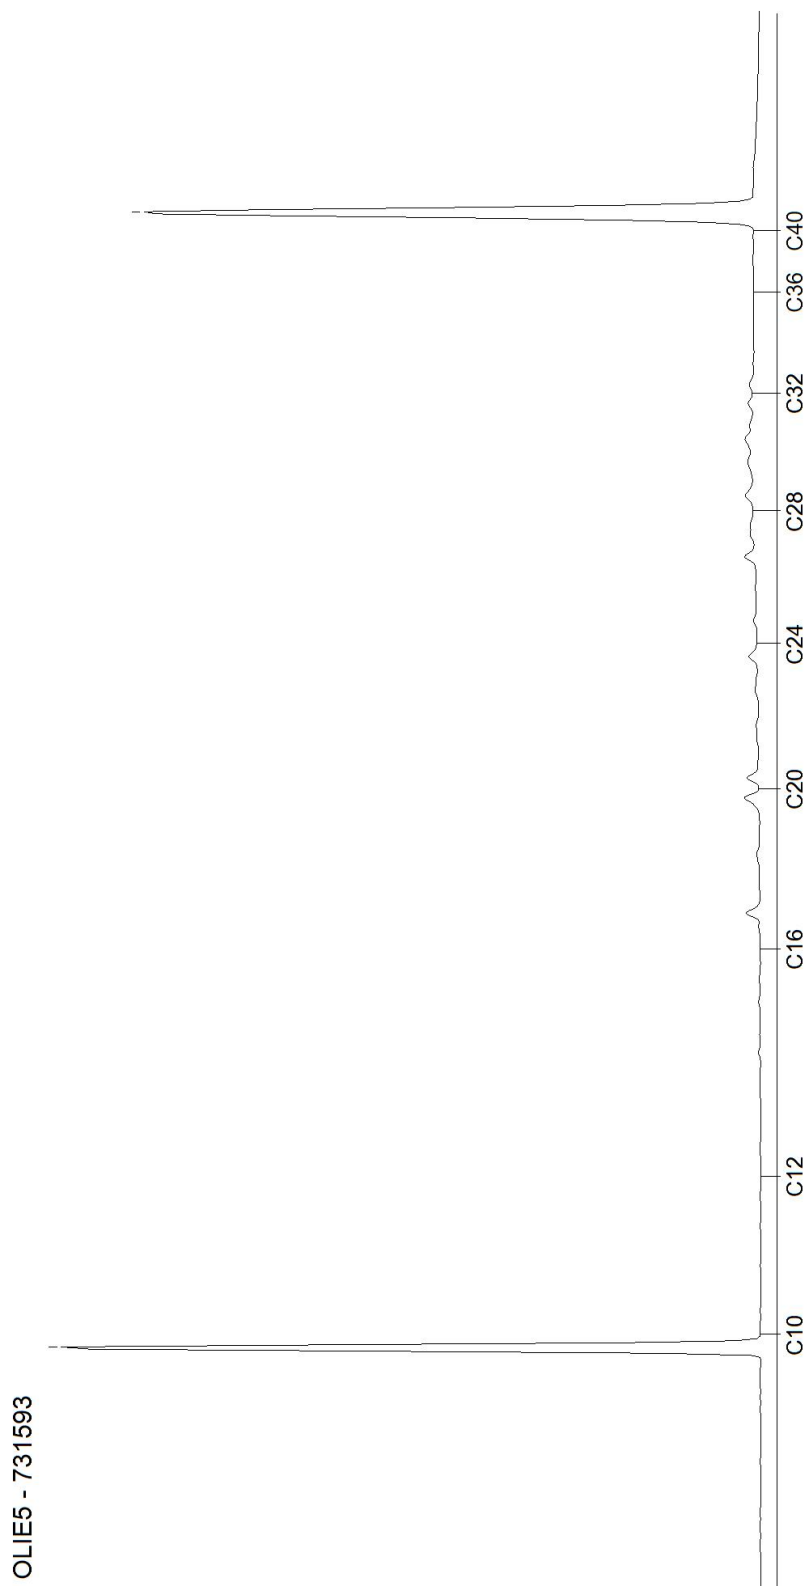
CHROMATOGRAM for Order No. 801471, Analysis No. 731593, created at 22.10.2018 08:48:24

**Monsteromschrijving: MM1, 01: 0-50, 03: 0-50, 04: 0-50, 05: 0-50**

In mengmonster MM1 (0,0-0,5 m-mv) zijn de gehalten aan cadmium, kwik, lood, zink en PAK verhoogd aangetoond ten opzichte van de achtergrondwaarden.

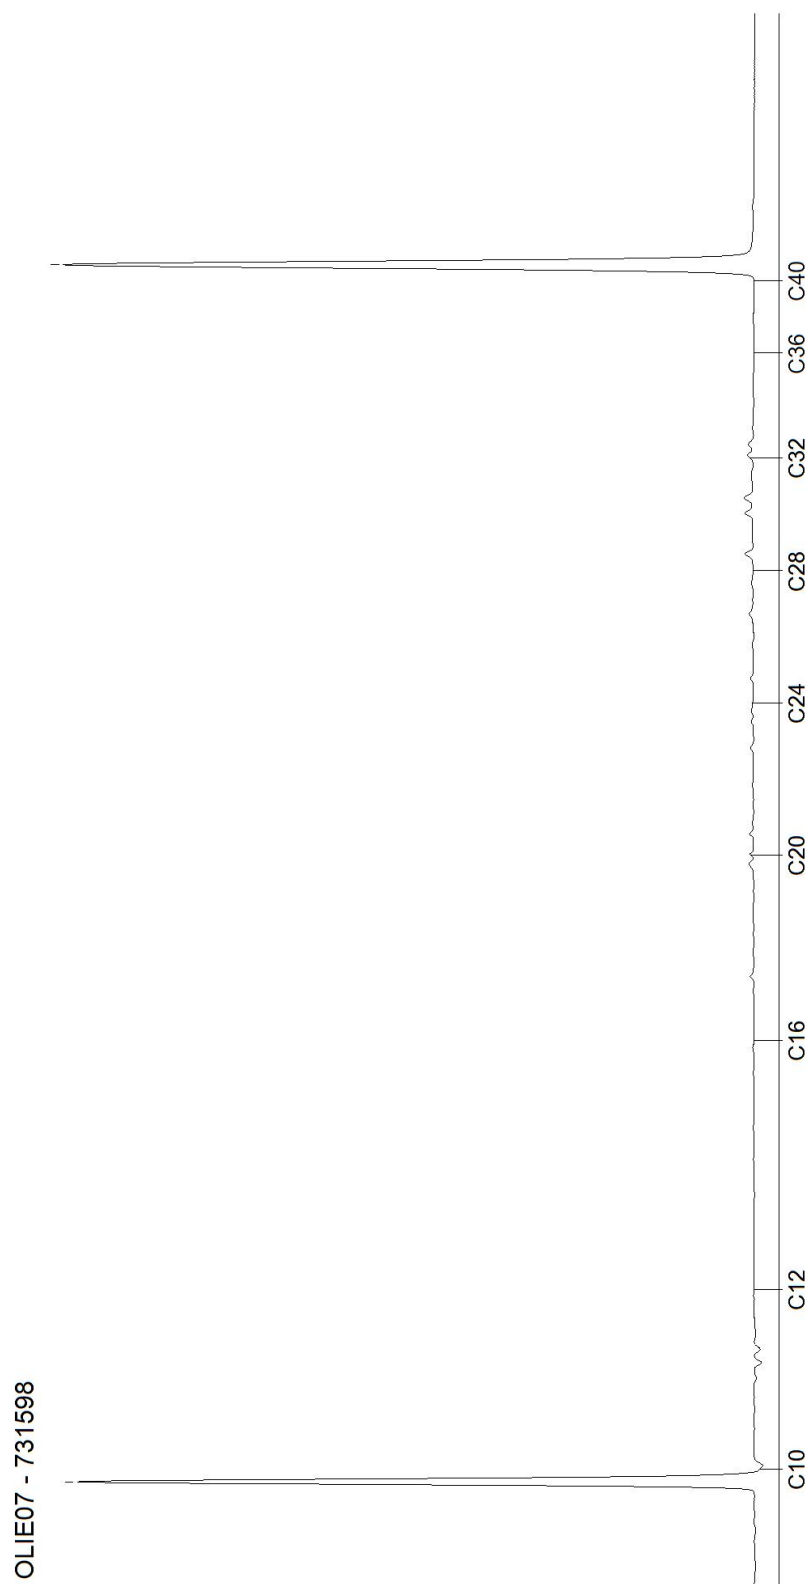
CHROMATOGRAM for Order No. 801471, Analysis No. 731598, created at 22.10.2018 12:50:20

**Monsteromschrijving: MM2, 01: 50-100, 01: 100-150, 01: 150-200, 02: 50-100, 02: 100-150, 02: 150-200**

In mengmonster MM2 (0,5-2,0 m-mv) zijn de gehalten aan koper, lood, zink en PAK verhoogd aangetoond ten opzichte van de achtergrondwaarden.

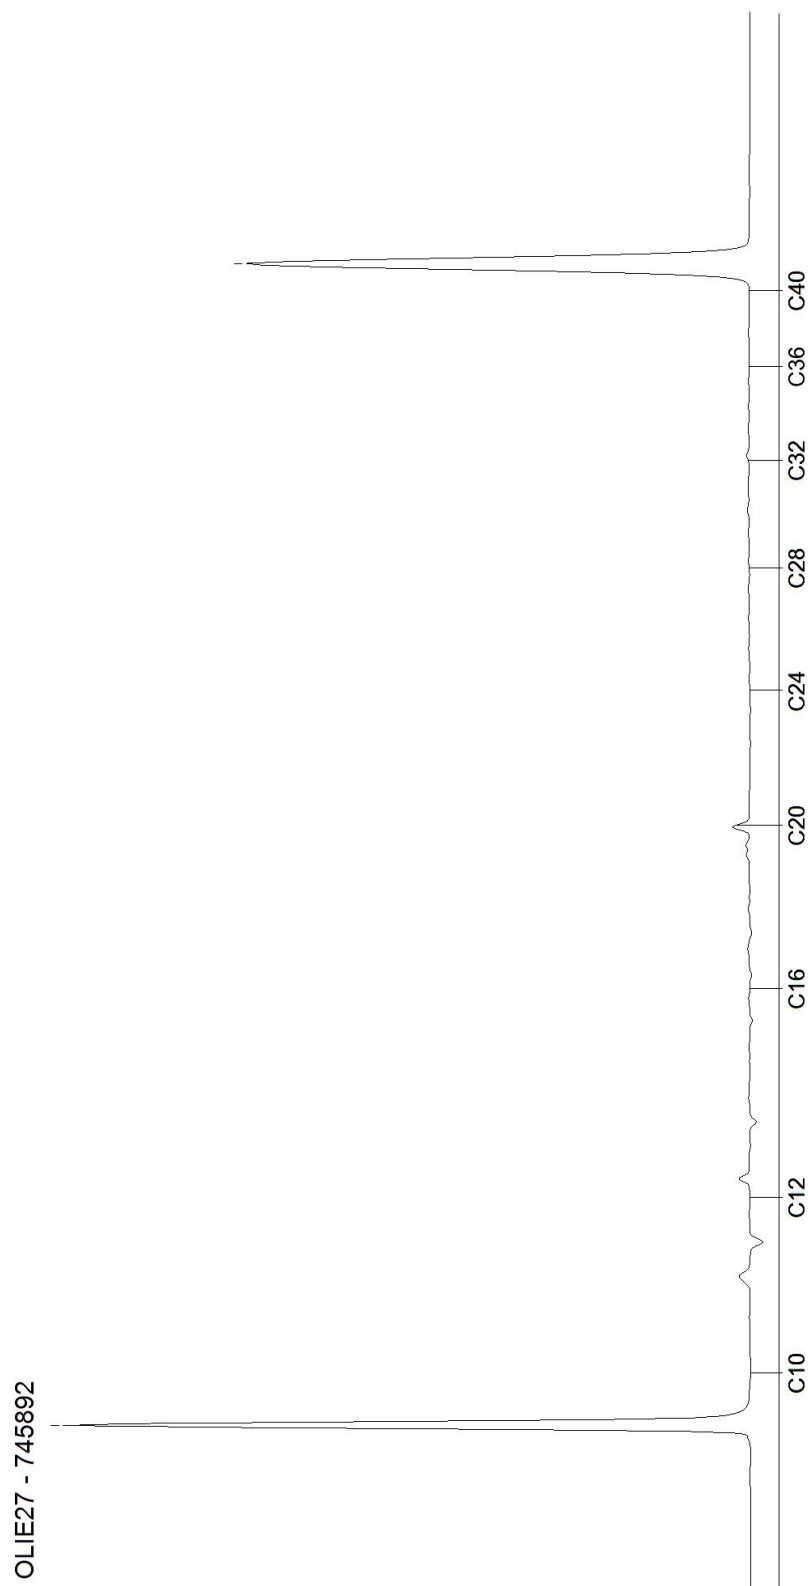
CHROMATOGRAM for Order No. 804089, Analysis No. 745892, created at 30.10.2018 09:05:48

**Monsteromschrijving: PB01, 01-01: 150-250**

Analytisch zijn in het grondwater ter plaatse van peilbuis 01, ten opzichte van de streefwaarde, verhoogde gehalten aan barium en nikkel aangetoond.

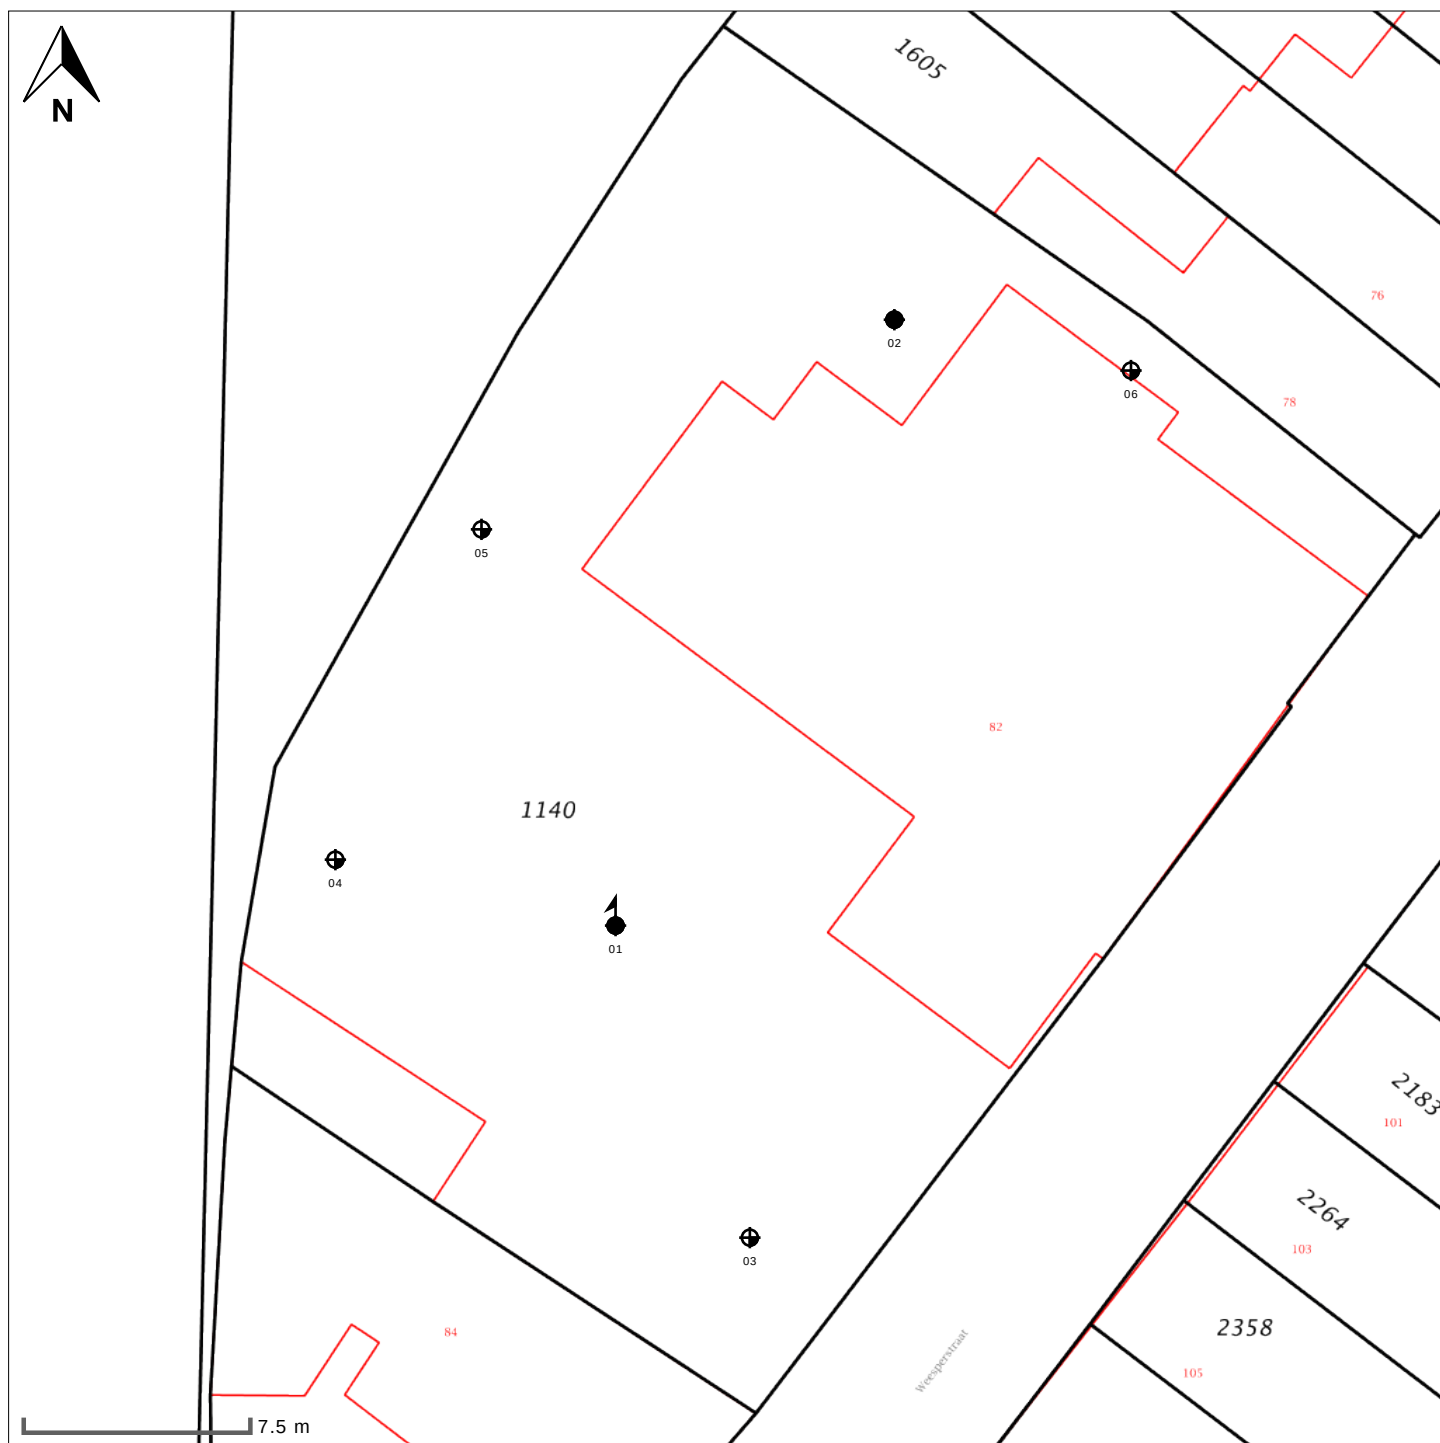
## **Bijlage 5: Overzicht posities monsternamepunten**

De posities van de monsternamenpunten zijn in bijlage 5 weergegeven.
