## Cultuurhistorie Dekkerswald

Datum Donderdag 19 juni 2025  
Tijd 11:00 - 12:00 uur

DEKKERSWALD GROESBEEK  
Cultuurhistorische inventarisatie en waardering

*Een verkenning van de historische ontwikkelingen  
op het voormalige sanatoriumterrein*

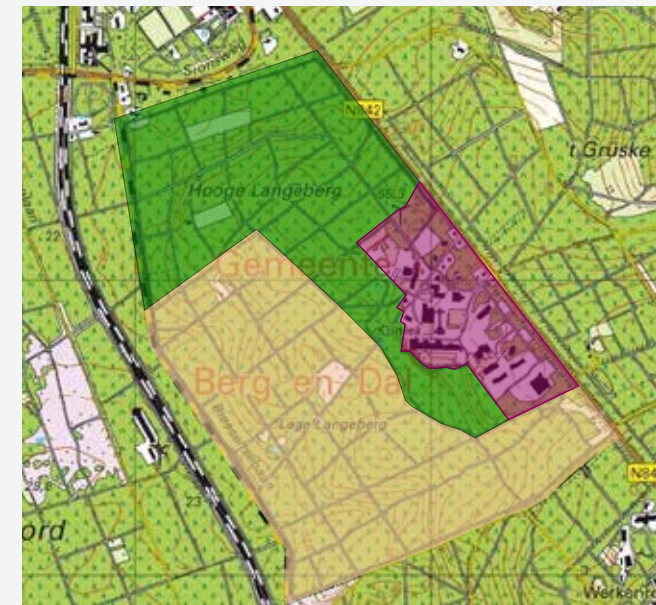
/ Oorspronkelijke Dekkerswald bestaat nu uit drie delen. Het bebouwde deel of plangebied (paars), eigendom KHO (groen) en Staatsbosbeheer (geel).

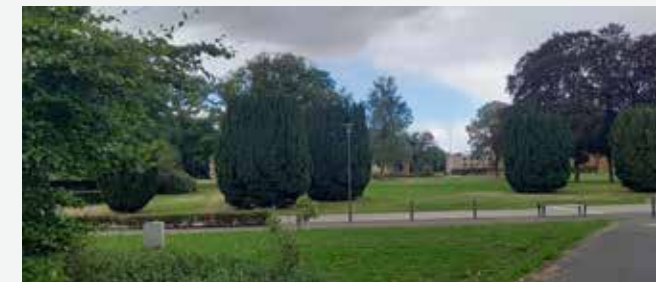
/ Locatie van het voormalige klooster. De taxusstruiken markeren de oorspronkelijke buitenruimte.

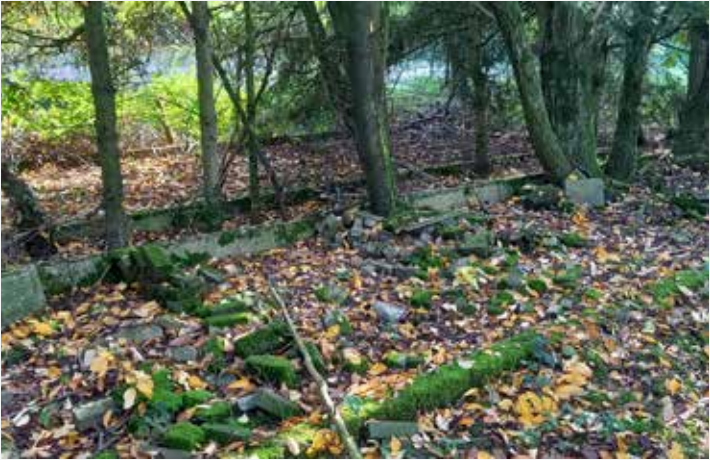
/ Restanten van kweekbakken van de moestuin.

De tuinmuur en de kweekbakken vormen de belangrijkste structuurdragers van de voormalige moestuin. Hierover is afgesproken om te onderzoeken of deze behouden kunnen worden. Voor het bijbehorende gebouw wordt gezocht naar een praktische invulling met een natuurgerelateerde functie, zoals opslag van materialen of werktuigen.

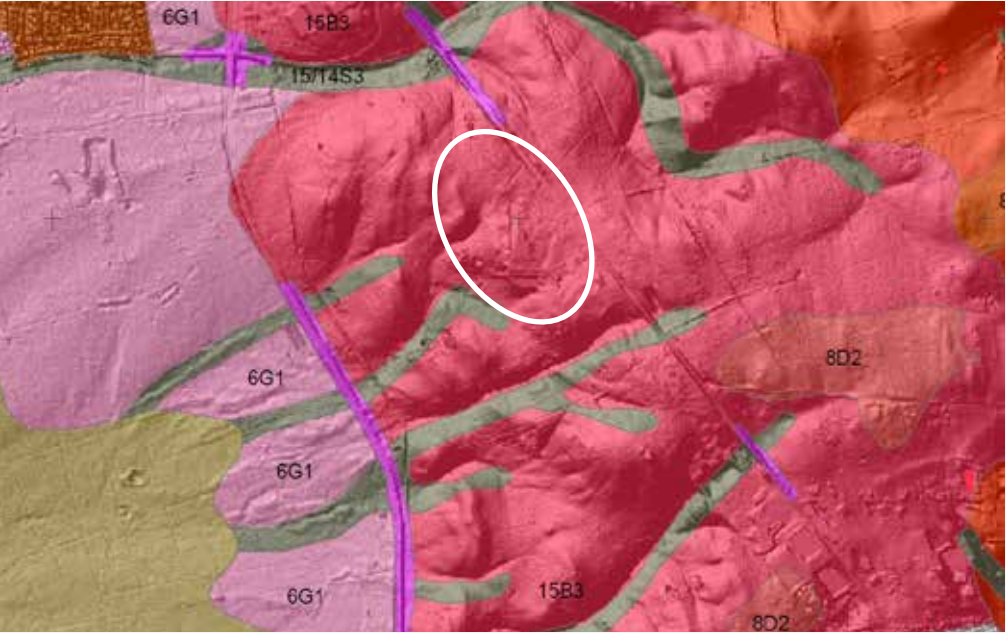
/ Geomorfologische kaart met het huidige Dekkerswald (witte ovaal) op de stuwwal (rozerood). De droogdalen zijn met een bruingrijze tint aangegeven.

De basis voor het landschap van de stuwwal van Nijmegen werd gelegd tijdens de laatste ijstijden. Dekkerswald ligt aan de westelijke stuwwalrand (de buitenzijde van het door landijs gevormde Bekken van Kranenburg). Het stuwwal- en grondmorene landschap wordt gekenmerkt door on-Nederlandse hoogteverschillen. Het hoogste punt van Dekkerswald ligt ongeveer 78 meter boven NAP. In het gebied zijn 3 diepe smeltwaterdalen aanwezig: aan de zuidoostzijde van het plangebied, ter hoogte van het hoofdgebouw en direct ten zuidwesten van de voormalige moestuinen. Deze plaatselijk diep uitgesleten smeltwater- of droogdalen met een breedte van 50 tot 100 m hebben vrij steile randen en slingeren zich over circa 1 km in westelijke richting voort. De hoogtekaart laat zien dat het voormalige sanatoriumterrein gesitueerd is op een hoger deel tussen twee dalen. Aan de zuidzijde van de tuin bij het hoofdgebouw ligt het landschap ruim 8 meter lager dan de tuin van Dekkerswald. De ondergrond bestaat uit grof zand met veel grind met daaroverheen een ongeveer 1,2 meter dikke laag grover zand en leem, dat daar door afspoeling en verstuviging terecht is gekomen.

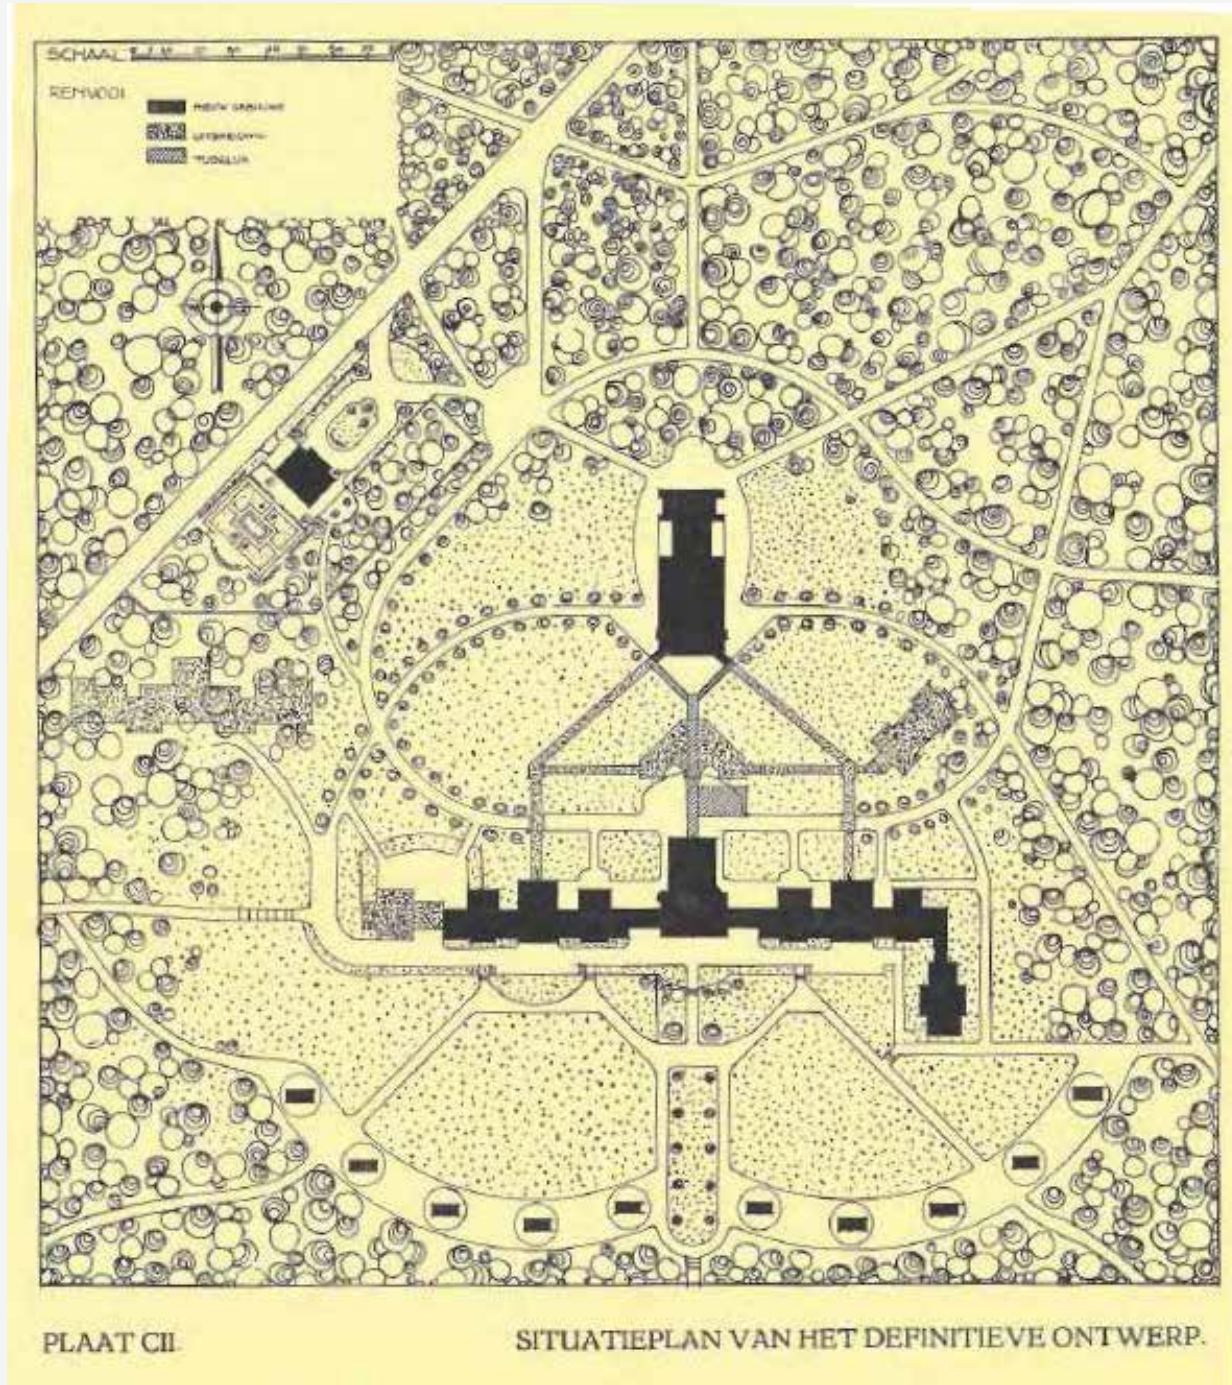
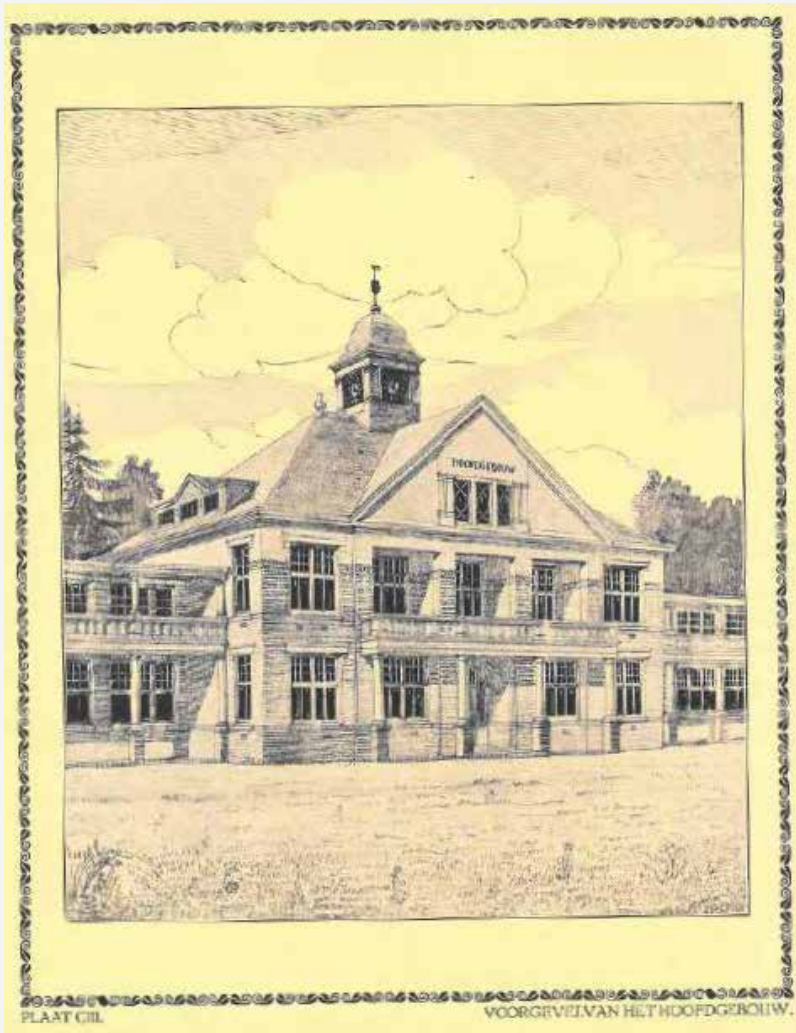
/ Ontwerptekeningen van Ed. Cuypers 1912

De bossen ten zuiden van het gebouw werden gekapt om een vrij uitzicht te creëren en zon en wind alle ruimte te geven ten behoeve van de genezing van de patiënten. Cuypers werkte vaak samen met de tuinarchitect Dirk Tersteeg. Ook Dekkerswald is een gezamenlijk project geweest. De tuininrichting ten zuiden van het hoofdgebouw en de tuin bij de eerste directeurswoning zijn waardevolle terreinen met karakteristieke elementen, zoals gemetselde tuinmuurtjes en trappen, die passen in de Architectonische Tuinstijl van Tersteeg (zie pag. 30 - 33). Er staan nog veel bomen en struiken in de tuin die in 1913 aangeplant zijn. Bijzonder zijn de zuilvormige taxussen en sierkersen.

Op de ontwerptekening van Cuypers en de luchtfoto op pagina 27 is te zien dat er vloeiend verlopende paden

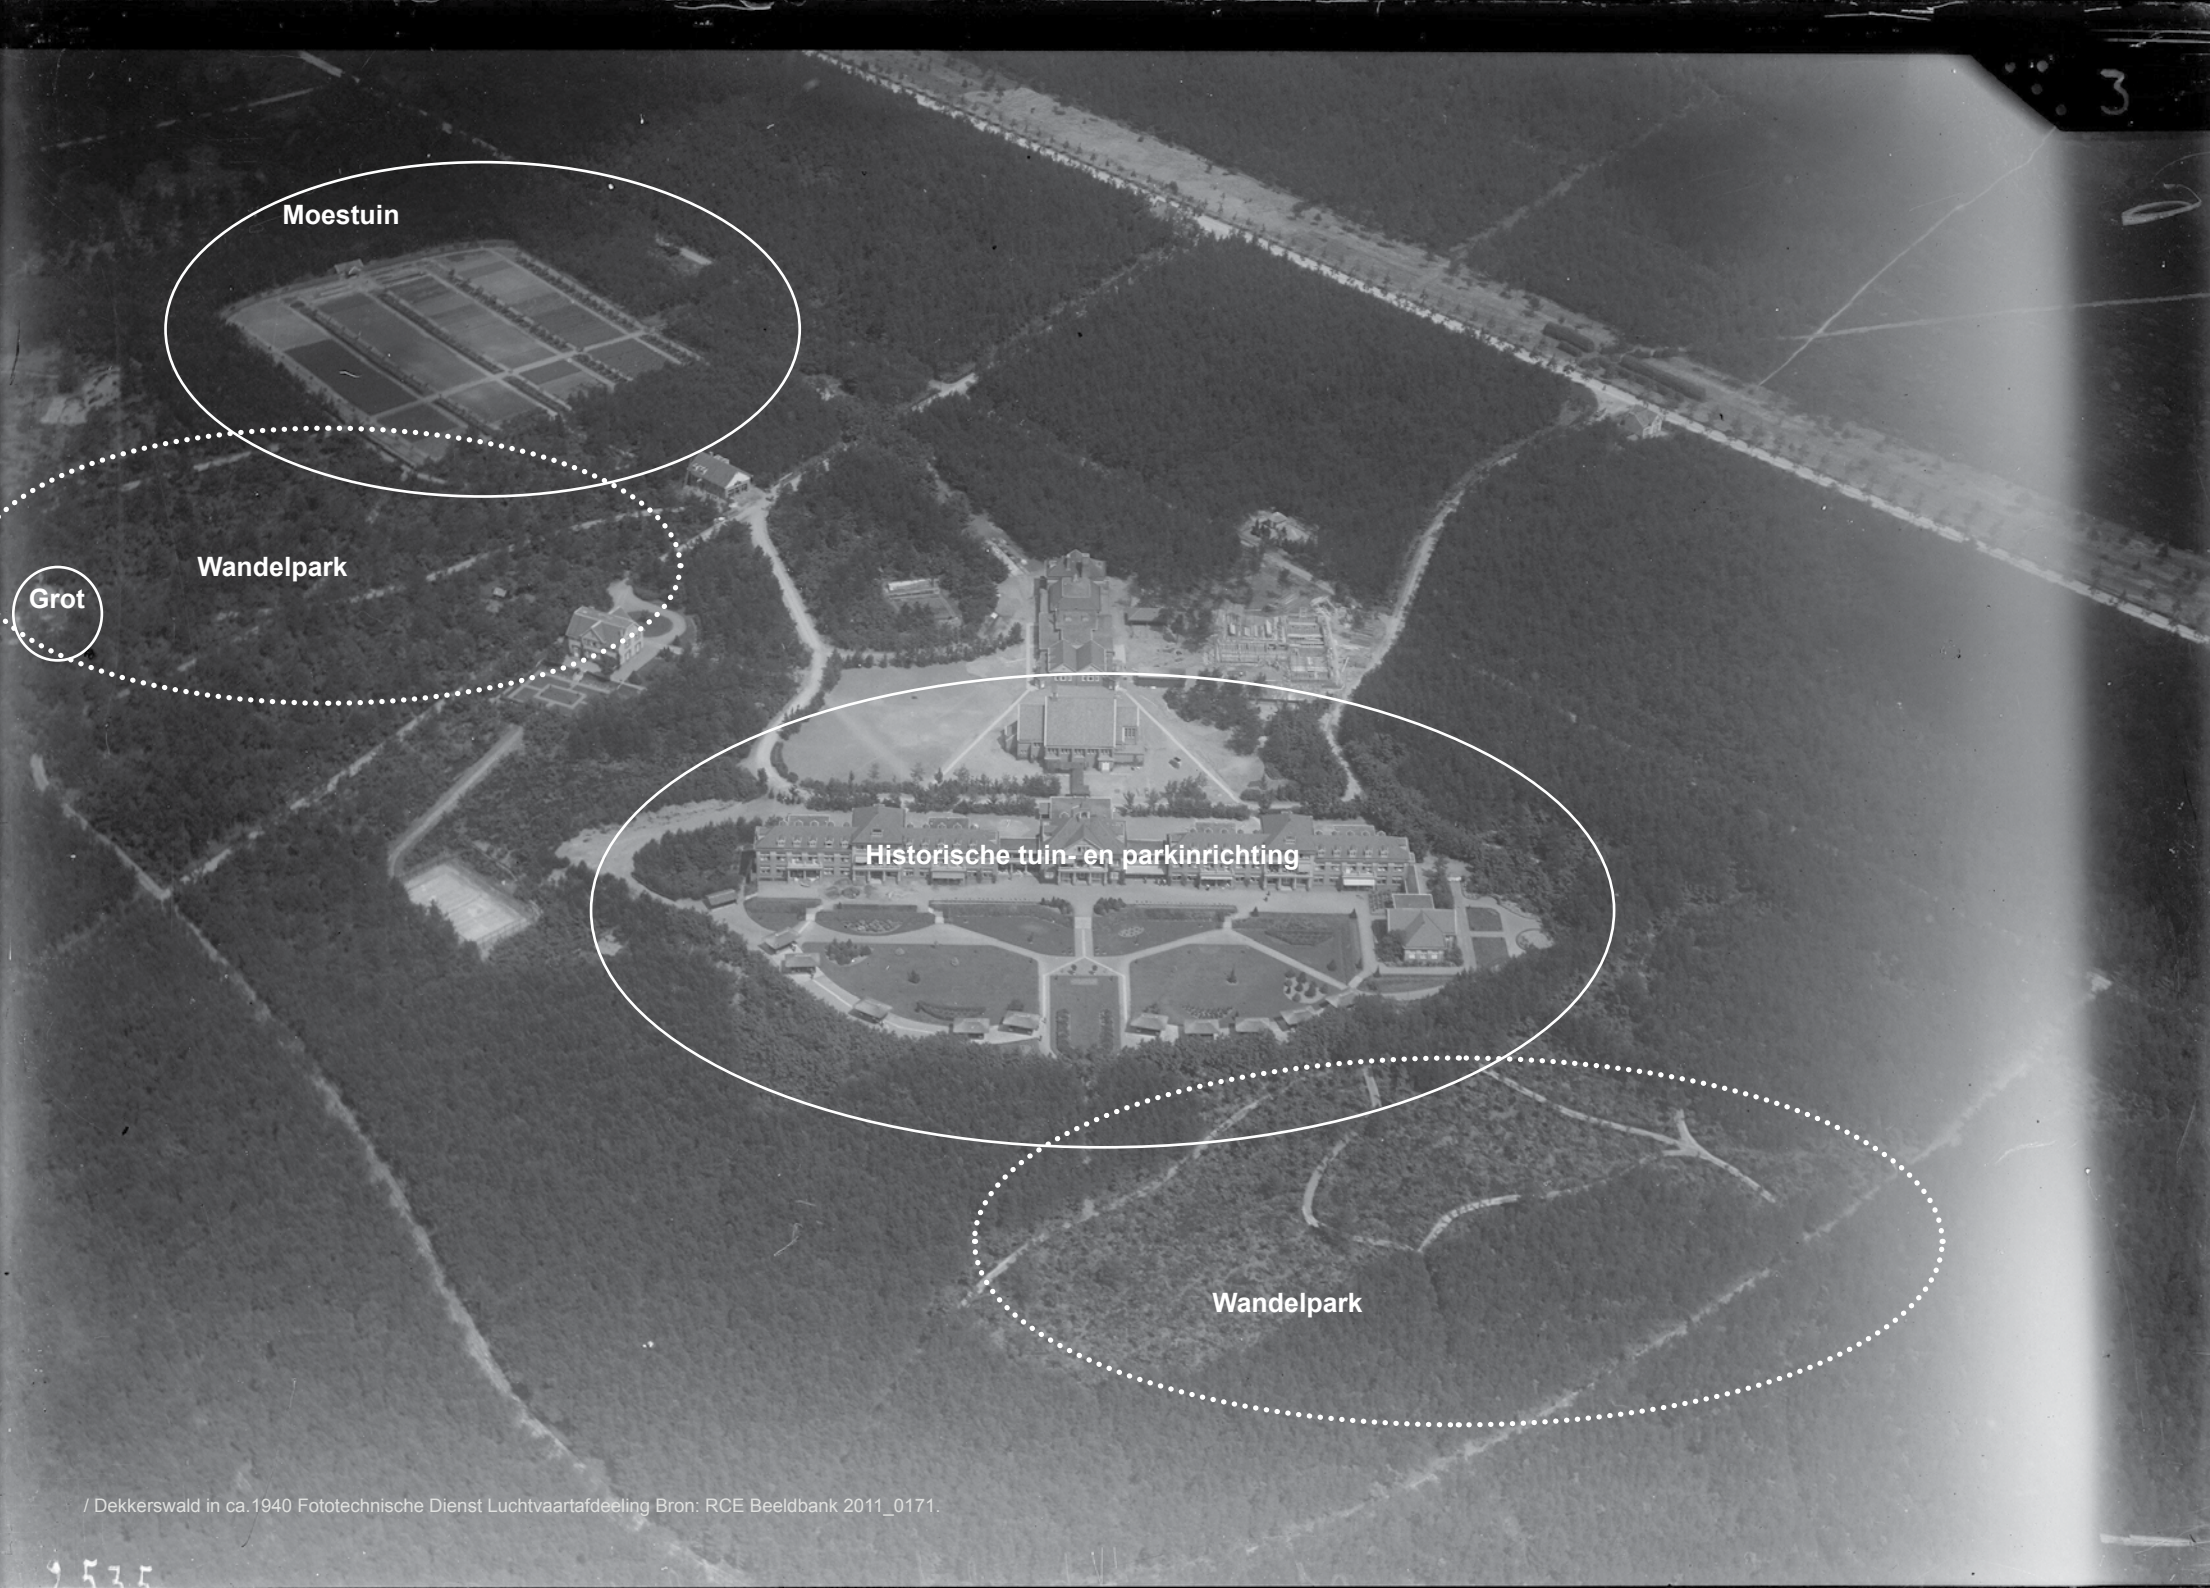
/ Dekkerswald in ca. 1940 Fototechnische Dienst Luchtvaartafdeeling Bron: RCE Beeldbank 2011\_0171.

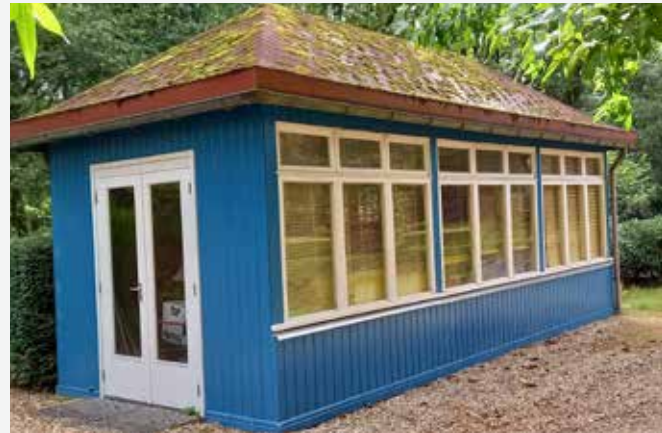
/ Het enige "lighuisje" op Dekkerswald is een gemeentelijk monument, maar het gebouwtje heeft geen originele kenmerken.

Het nog aanwezige lighuisje blijft staan en wordt herstelt. De overige lighuisjes worden niet meegenomen in het stedenbouwkundige plan.

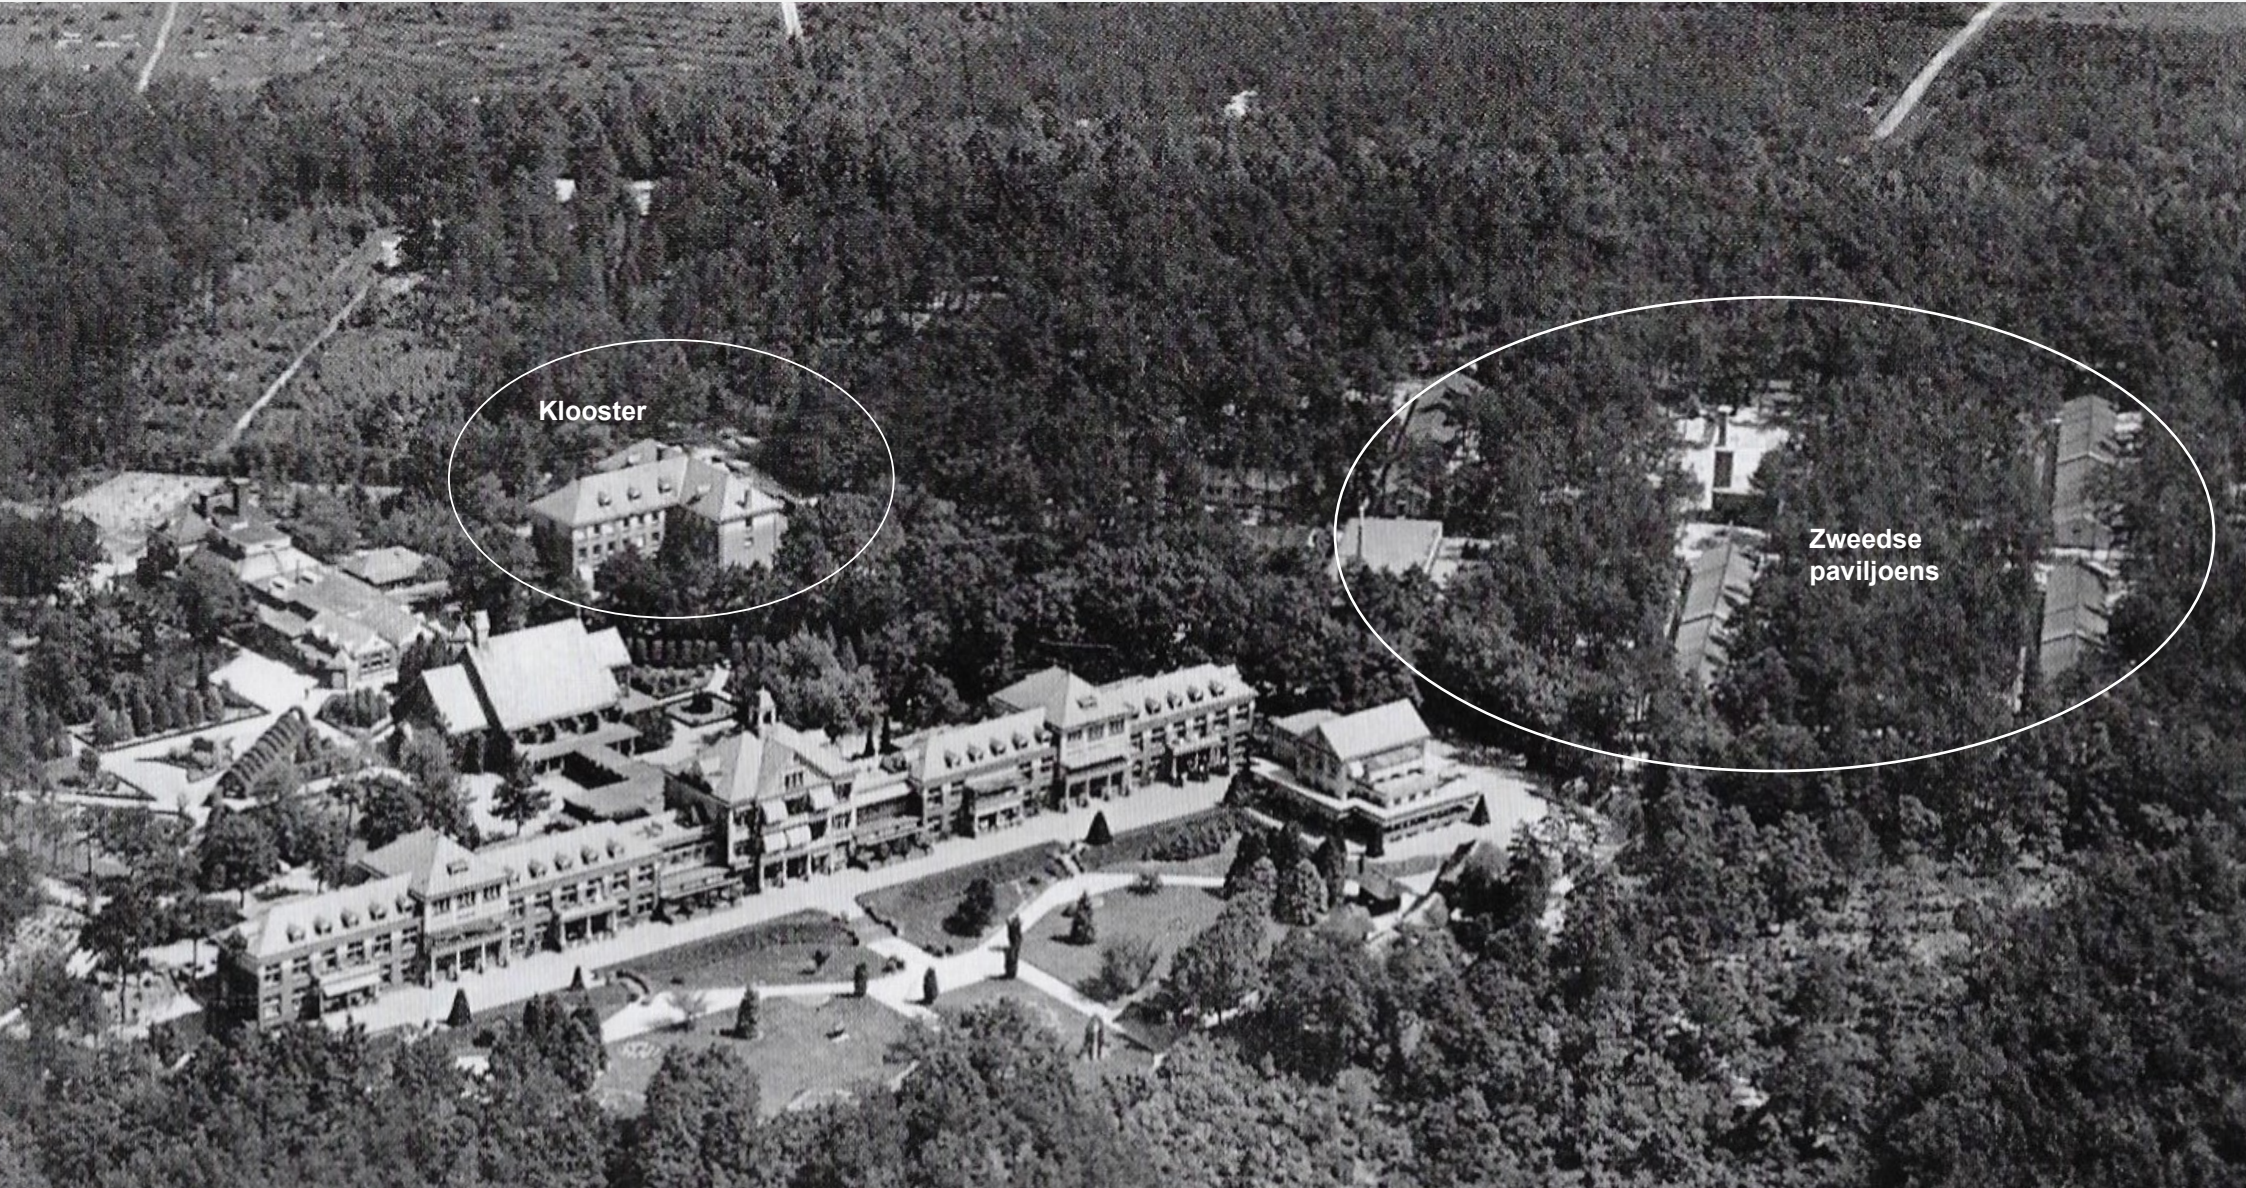
/ Luchtfoto gemaakt na WO II. De tuinaanleg, het kinderpaviljoen, het klooster en de Zweedse paviljoens zijn goed zichtbaar. Opvallend is de bosrijke setting van de paviljoens en het klooster.

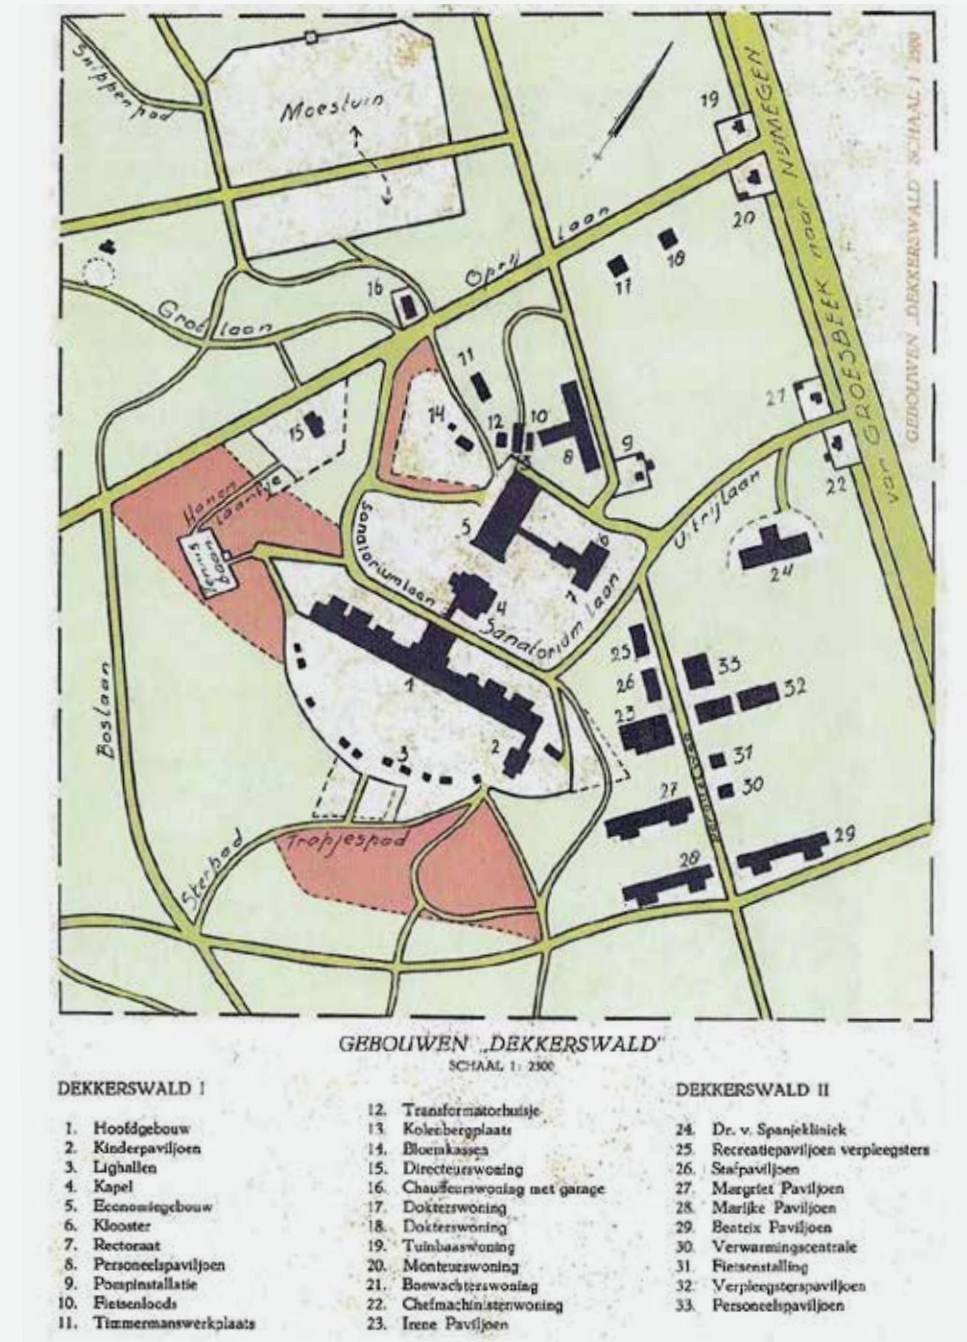
/ Plattegrond uit de jaren vijftig met de gebouwen en wegen- en padenstructuur van Dekkerswald I en II (uitbreiding na WO II).

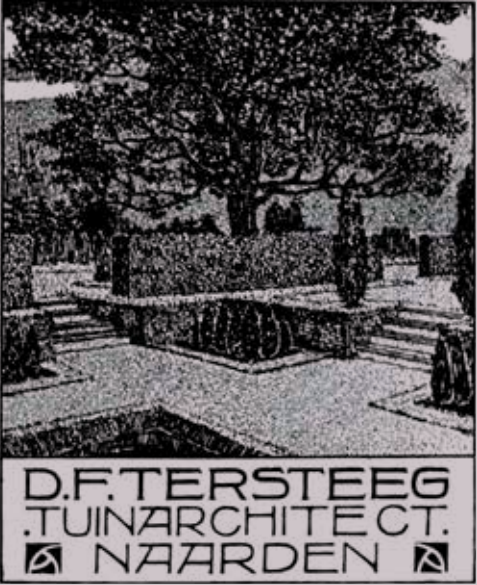
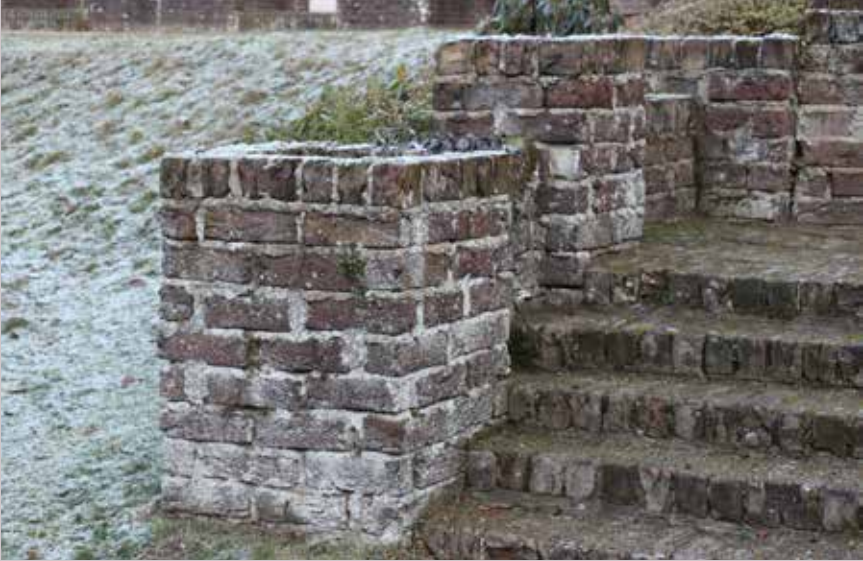
/ Detail van een trappartij in de tuin van Dekkerswald.

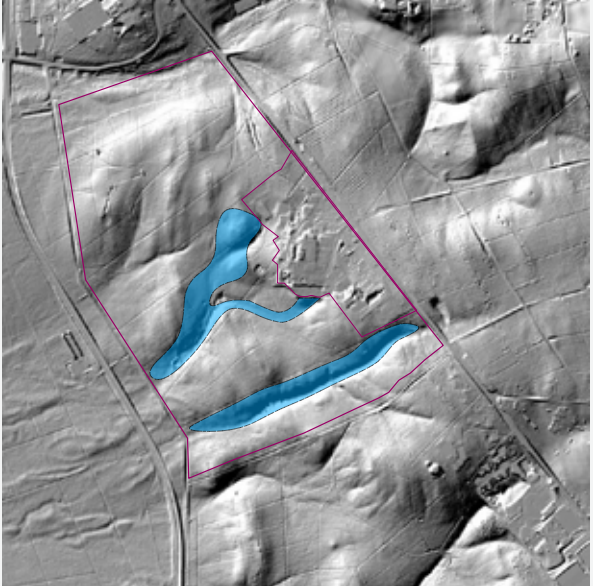
/ Waardering fysisch-geografisch landschap (ondergrond AHN hillshade)

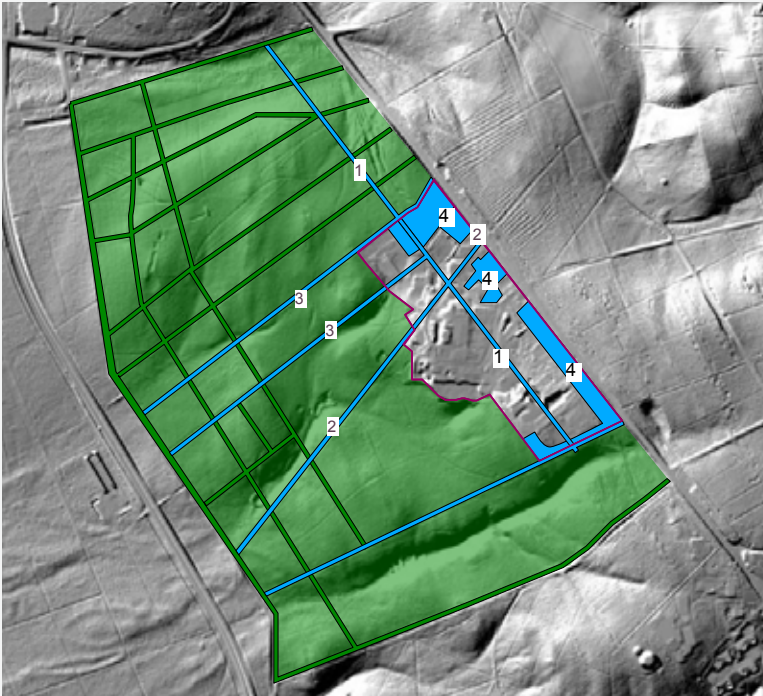
/ Waardering bouselementen uit periode Nederrijkswald

Dekkerswald was een lange tijd onderdeel van het Nederrijkswald. Dit grote aaneengesloten bosgebied met open heideterreinen werd voorzien van een rationele padenstructuur om het beheer te vereenvoudigen. Op het terrein van Dekkerswald zijn vijf van deze paden nog min of meer herkenbaar aanwezig. Een van deze paden (1) ligt evenwijdig aan de Nijmeegsebaan en is gedeeltelijk omgevormd tot een belangrijk wandelpad op het terrein. Het tweede pad (2) heeft in de beginfase van het sanatorium een belangrijke functie gekregen als entree-route van het sanatorium. Twee paden (3) hebben een verbinding tussen het bos en de latere moestuin gevormd. De bospercelen met rabattenstructuren (4), ten behoeve van de aanplant van dennenbomen, hebben eveneens een hoge waarde. Deze aanplantmethode voor naaldbout is kenmerkend voor het Nederrijkswald. Het omliggende bosgebied heeft een positieve waarde.

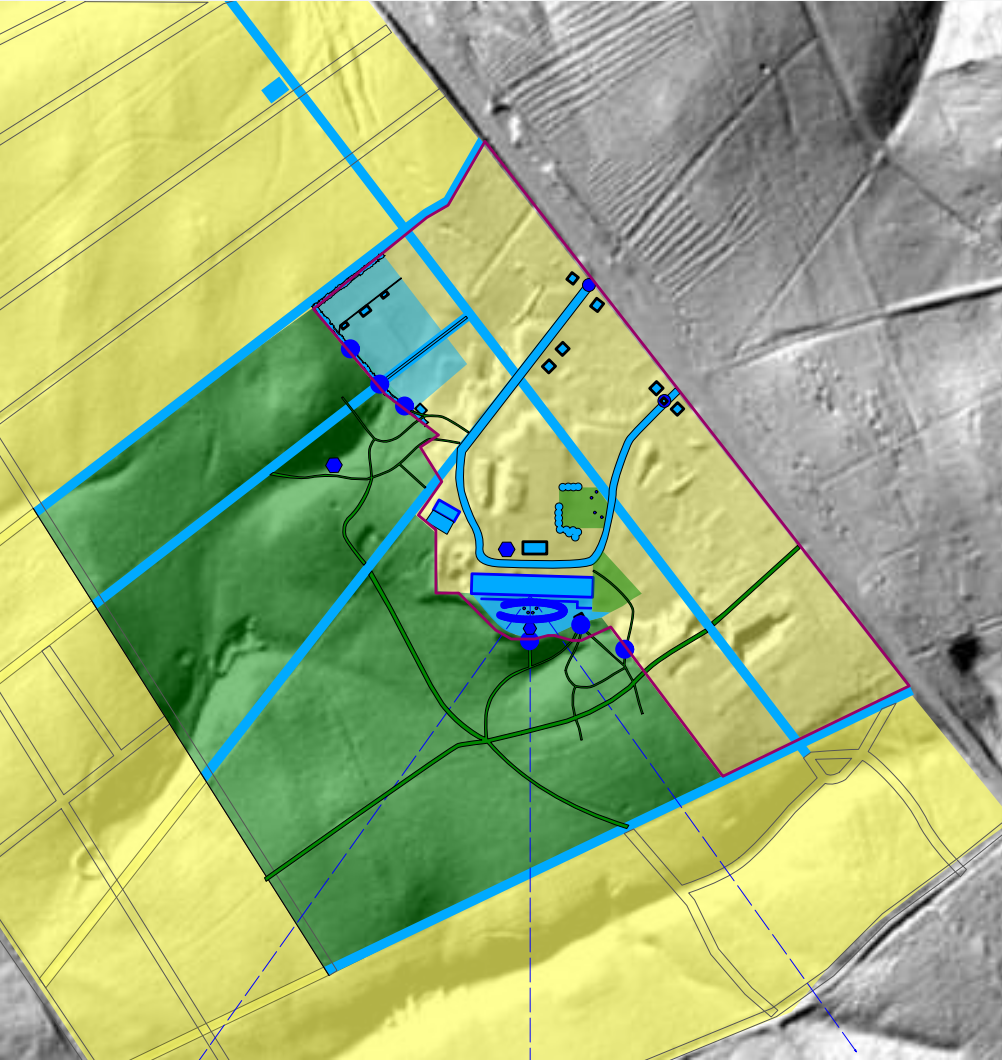
/ Waardering sanatoriumperiode tussen 1912 en 1947
