## **Verkendend bodemonderzoek**

Liempdseweg 51 te Sint-Oedenrode

Projectnummer: 20211320  
Datum: 16 april 2021

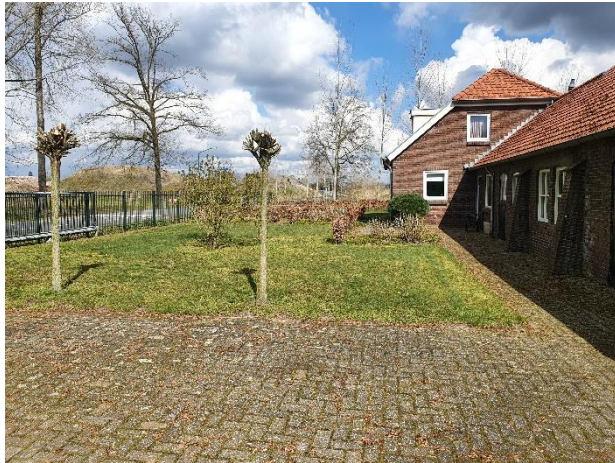
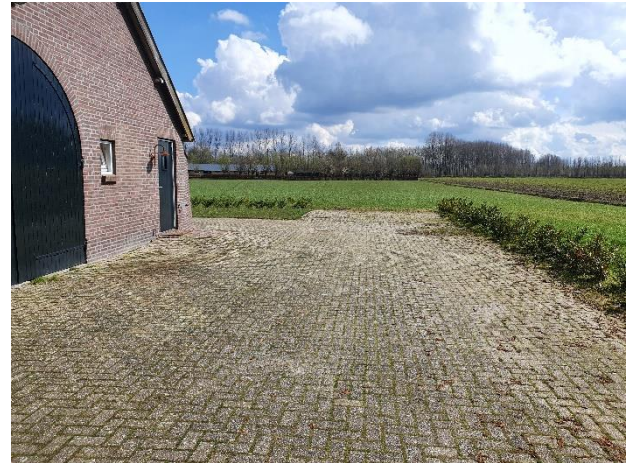
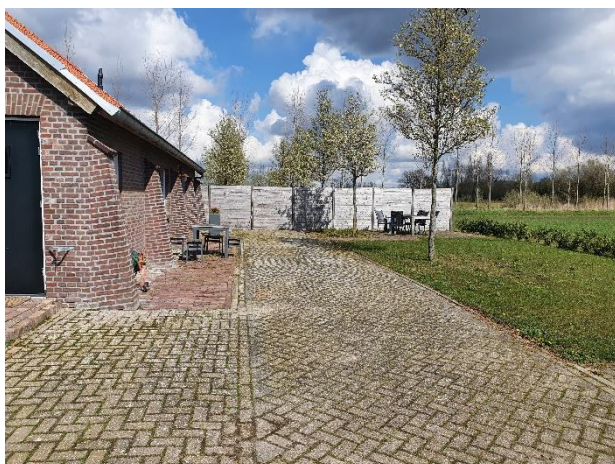
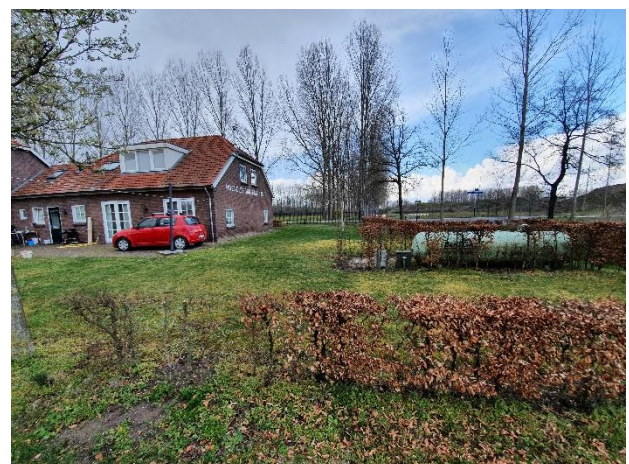
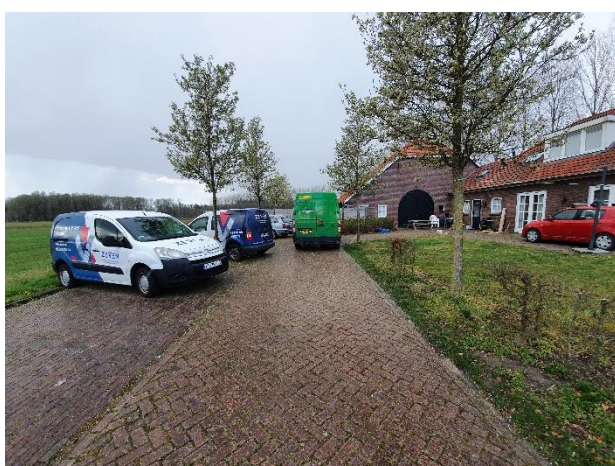
**Figuur 2: huidige situatie (6 foto's)**

**bron: locatie-inspectie MILON bv**

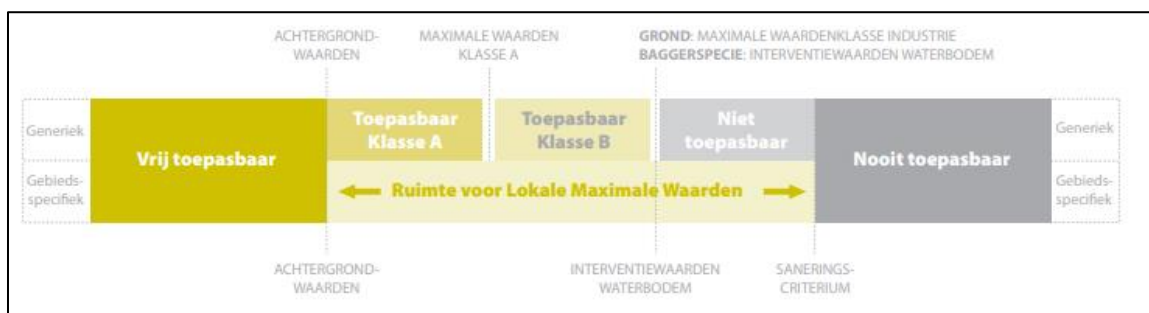
Figuur 3. Generieke toepassing van grond en baggerspecie in oppervlaktewater (T3)

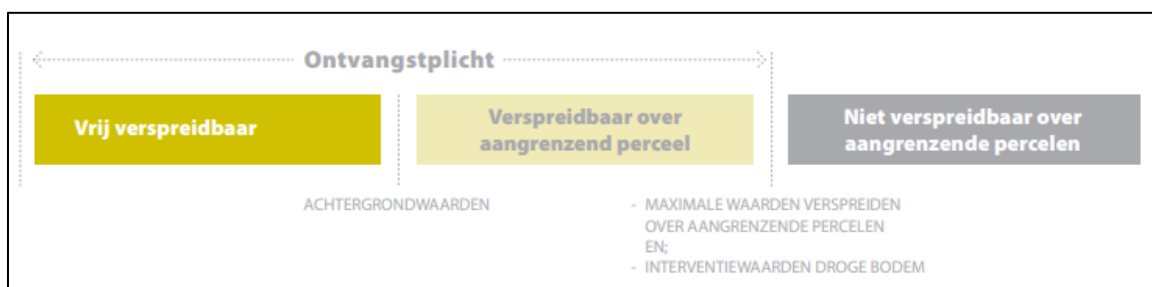
Figuur 4. Verspreiding van baggerspecie op het aangrenzend perceel (T5).

Voor het verspreiden van baggerspecie over de aangrenzende percelen dient de baggerspecie te voldoen aan de 'Maximale waarden' voor verspreiden. Deze waarden zijn gebaseerd op de msPFAS-toets (meer stoffen Potentieel Aangetaste Fractie van lagere organismen). Daarnaast mag de kwaliteit van de baggerspecie de interventiewaarden voor droge bodem niet overschrijden. Aanvullend gelden de volgende voorwaarden;

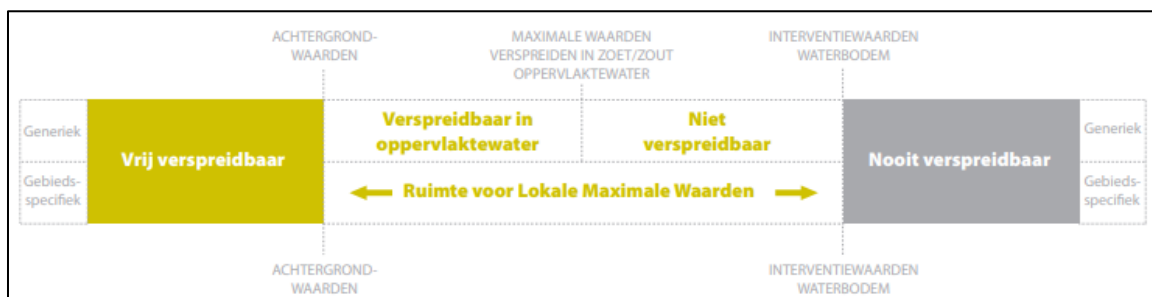
Figuur 5. Verspreiden van baggerspecie in zoet of zout oppervlaktewaterlichaam (T6 respectievelijk T7).

Het verspreiden van baggerspecie in zoet oppervlaktewater is bedoeld om het watersysteem weer op orde te brengen. Getalsmatig is dit dezelfde norm als de grens tussen klasse A en B bij toepassen in oppervlaktewater. Voor het verspreiden van baggerspecie in zout oppervlaktewater geldt een andere normering dan bij verspreiden in zoet oppervlaktewater. Er vindt onder andere geen correctie plaats voor het bodemtype.
