## **Verkennd bodem- en asbestonderzoek**

De Leijerweg 6 te Sint-Oedenrode

Kadastrale gegevens: Gemeente Sint-Oedenrode, sectie S, nummer 213, 1276 en 1278

Projectnummer: 20211305  
Datum: 25 maart 2021

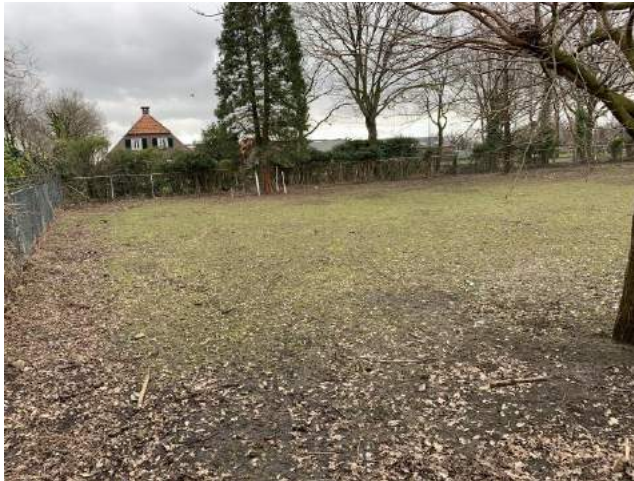
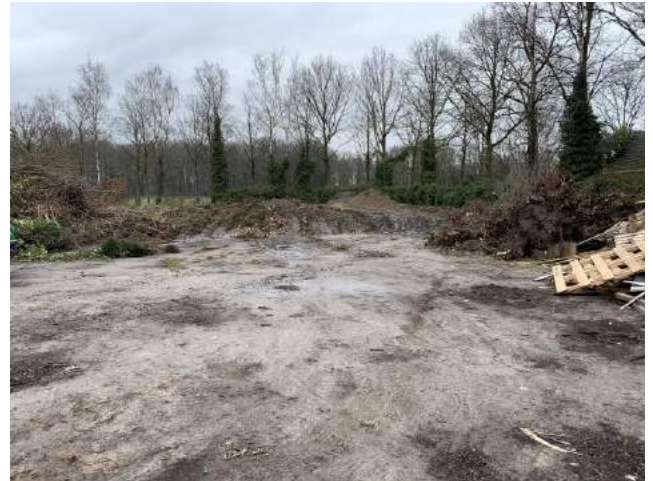
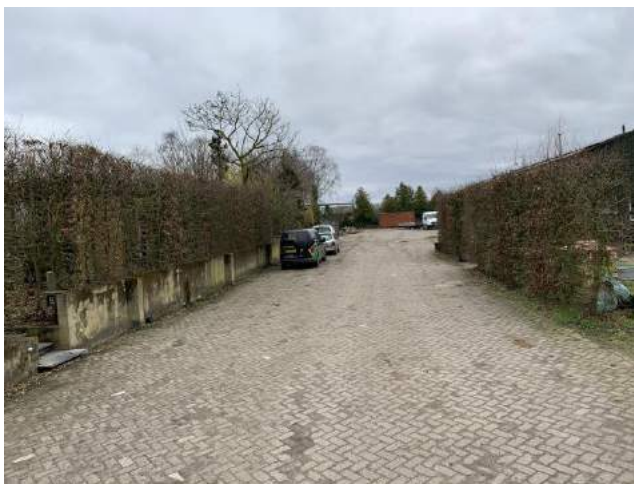
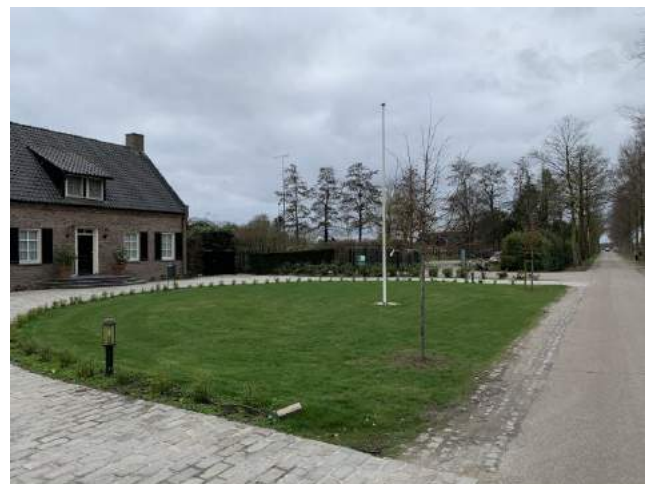
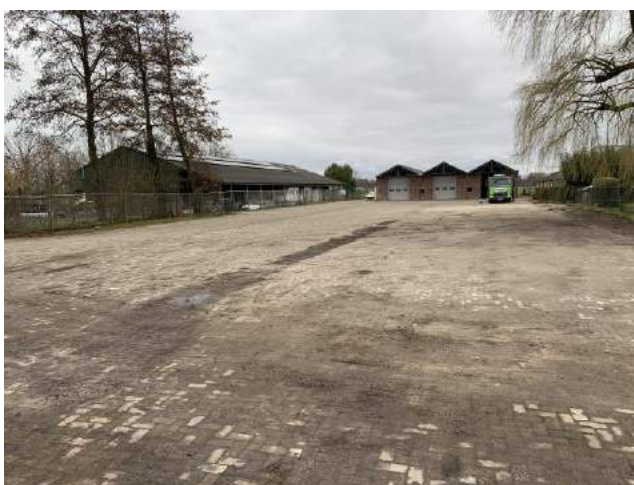
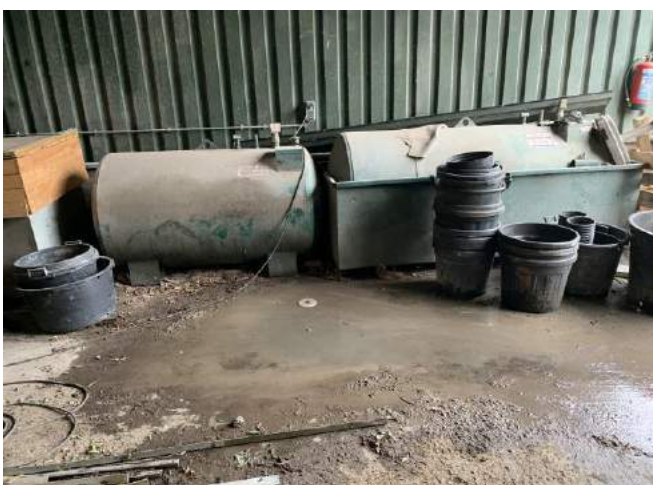
**Figuur 2: huidige situatie (6 foto's)**

De onderzoeklocatie ligt zowel binnen als buiten de bebouwde kom. De directe omgeving bestaat hoofdzakelijk uit bosgebied en voor een klein gedeelte uit agrarische percelen en woonbebouwing. Voor een indruk van de onderzoekslocatie wordt verwezen naar figuur 2.

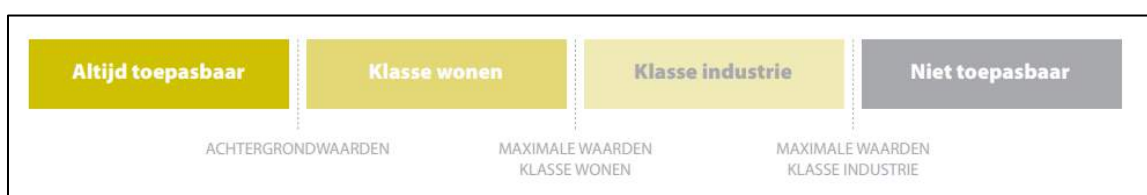
Figuur 1. Generieke normstelling voor het toepassen van grond en baggerspecie op of in de bodem (T1).

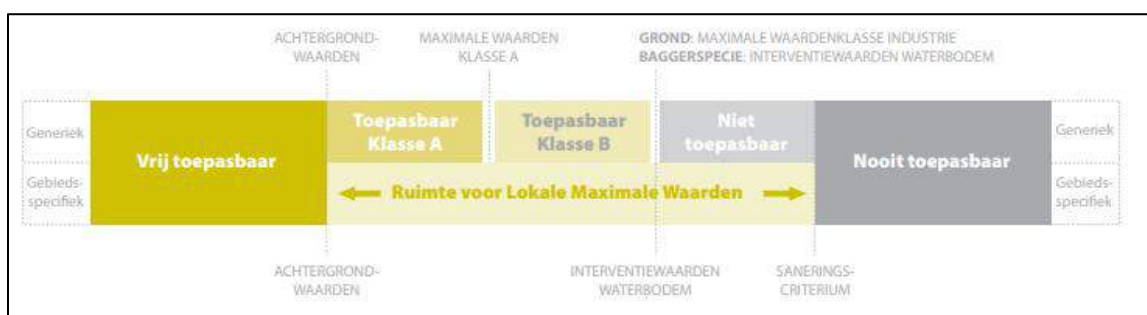
Figuur 3. Generieke toepassing van grond en baggerspecie in oppervlaktewater (T3)

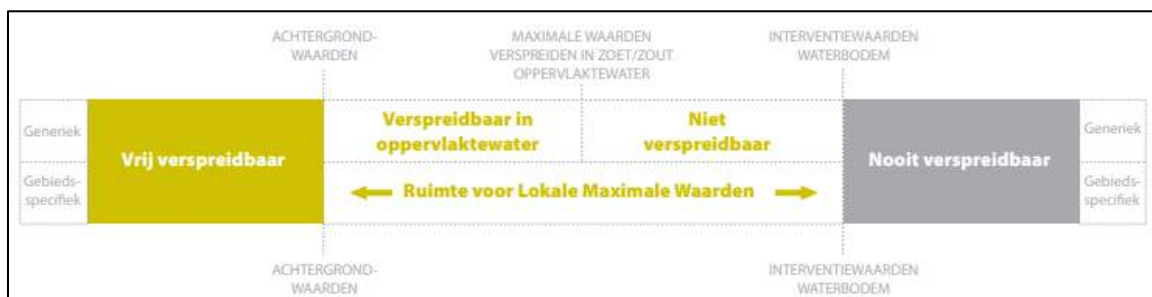
Figuur 5. Verspreiden van baggerspecie in zoet of zout oppervlaktewaterlichaam (T6 respectievelijk T7).

Het verspreiden van baggerspecie in zoet oppervlaktewater is bedoeld om het watersysteem weer op orde te brengen. Getalsmatig is dit dezelfde norm als de grens tussen klasse A en B bij toepassen in oppervlaktewater. Voor het verspreiden van baggerspecie in zout oppervlaktewater geldt een andere normering dan bij verspreiden in zoet oppervlaktewater. Er vindt onder andere geen correctie plaats voor het bodemtype.
