# Verkennd bodemonderzoek Bolstweg 4 te Mariaheide

Aeres Milieu Projectnummer : AM20280  
Status rapport : Definitief (versie 1)  
Datum : 21 augustus 2020

Opdrachtgever : Reland  
Burgermeester Verdijkplein 1  
5835 AR Beugen

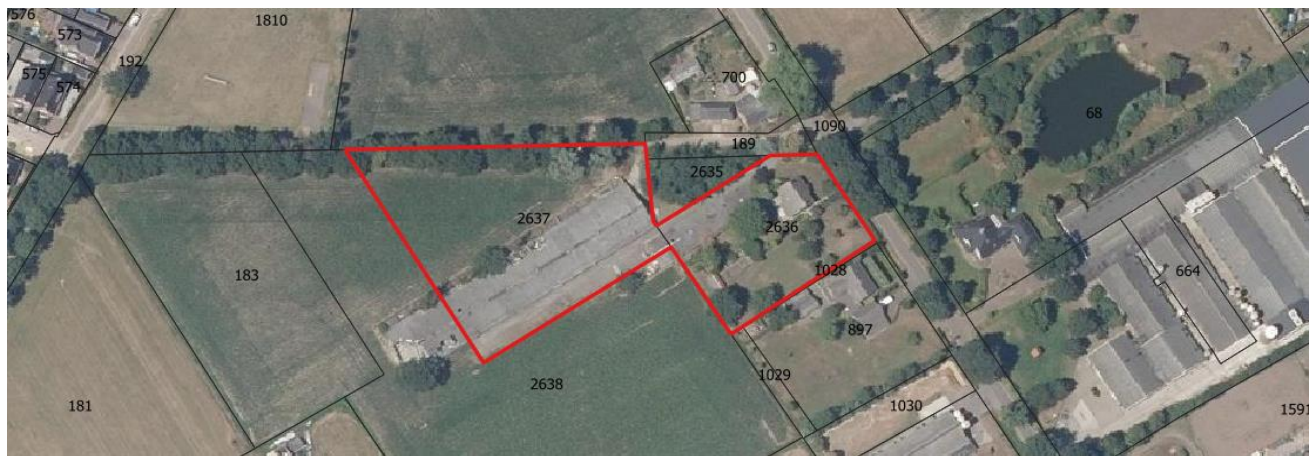
Afbeelding 1: globale begrenzing onderzoekslocatie (Bron luchtfoto: PDOKviewer)

De onderzoekslocatie ligt aan de Bolstweg 4 ten zuidoosten van de kern van Mariaheide. Kadastraal is de locatie bekend als gemeente Veghel Veghel, sectie N, nrs. 2636 en 2637. De coördinaten volgens het R.D. stelsel zijn  $X = 168.695$  /  $Y = 404.594$ . Zie bijlage 1 voor een kadastrale kaart. Op onderstaande luchtfoto is de globale begrenzing weergegeven

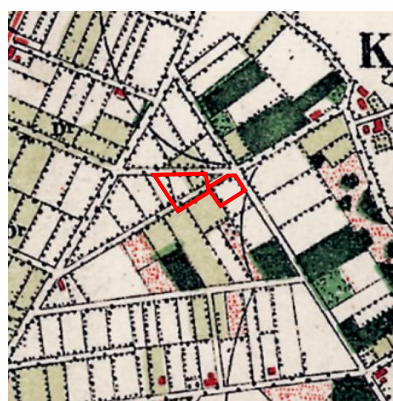
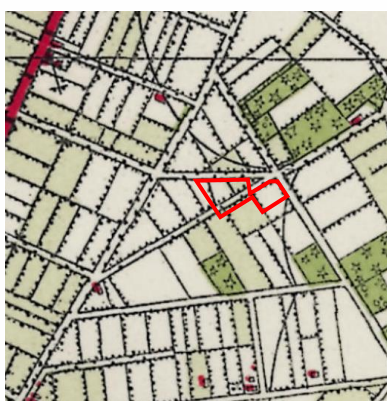
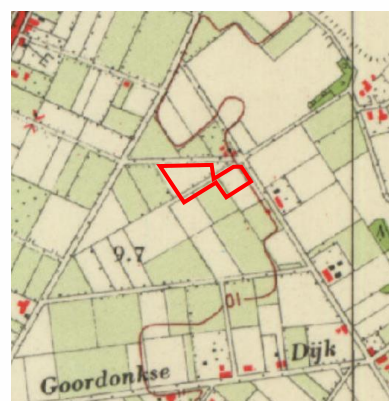
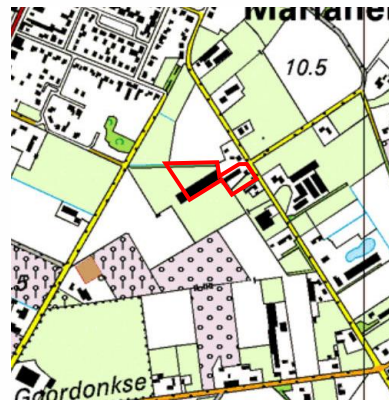
Afbeelding 2: geraadpleegde historische kaarten (Bron kaarten: topotijdreis.nl)

In het kader van het vooronderzoek is historisch kaartmateriaal bestudeerd. Uit kaartmateriaal van de geraadpleegde historische kaarten is af te leiden dat de onderzoekslocatie tot aan het einde van de jaren zestig van de 20<sup>ste</sup> eeuw altijd onbebouwd is geweest. Op de kaarten uit 1900 en 1928 is waar te nemen dat een pad de locatie doorkruist vanuit de Bolstweg naar de Heiakerstraat. Op de kaart uit 1967 is oostelijk op de onderzoekslocatie voor het eerst de landarbeiderswoning zichtbaar. Op de kaart uit 1978 zijn voor het eerst twee stallen op de onderzoekslocatie waar te nemen. Op de kaarten uit 1978 en 2003 is de uitbreiding van de bebouwde kern van Mariaheide richting de onderzoekslocatie waar te nemen.

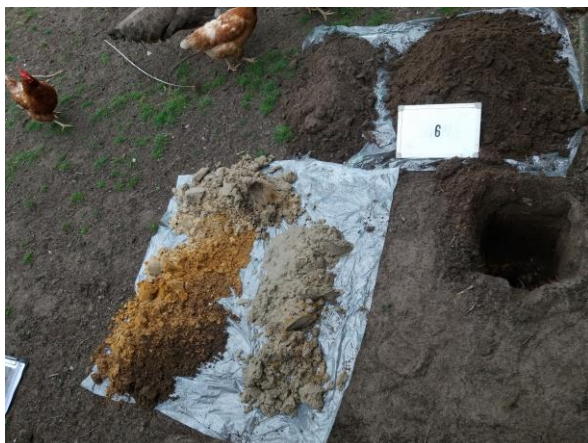
ABG6

In de tuin langs de zuidelijke gevel van de stal zijn in totaal 3 asbestinspectiegaten gegraven van minimaal 0,3 x 0,3 m tot 0,5 m-mv. (inspectiegaten ABG06, ABG18 en ABG19). De druipzone (0 – 0,2 m- mv.) is apart bemonsterd.

In asbestinspectiegat ABG06 is met behulp van de Edelmanboor (Ø 12 cm) een boring verricht tot 2,0 m-mv.

Het uitkomende materiaal is voorbehandeld (gezeefd) en visueel geïnspecteerd op het voorkomen van asbestverdachte materialen. In het uitgegraven materiaal van alle asbestinspectiegaten zijn visueel geen asbestverdachte materialen waargenomen. Op basis van de visuele waarnemingen zijn in het veld 2 mengmonsters samengesteld.
