# De Bolst-noord Erp

Waterparagraaf

*Projectnaam* De Bolst-noord Erp  
*Titel* Waterparagraaf  
*Projectnummer* 78201.23

## Waterhuishoudkundig plan De Bolst te Erp

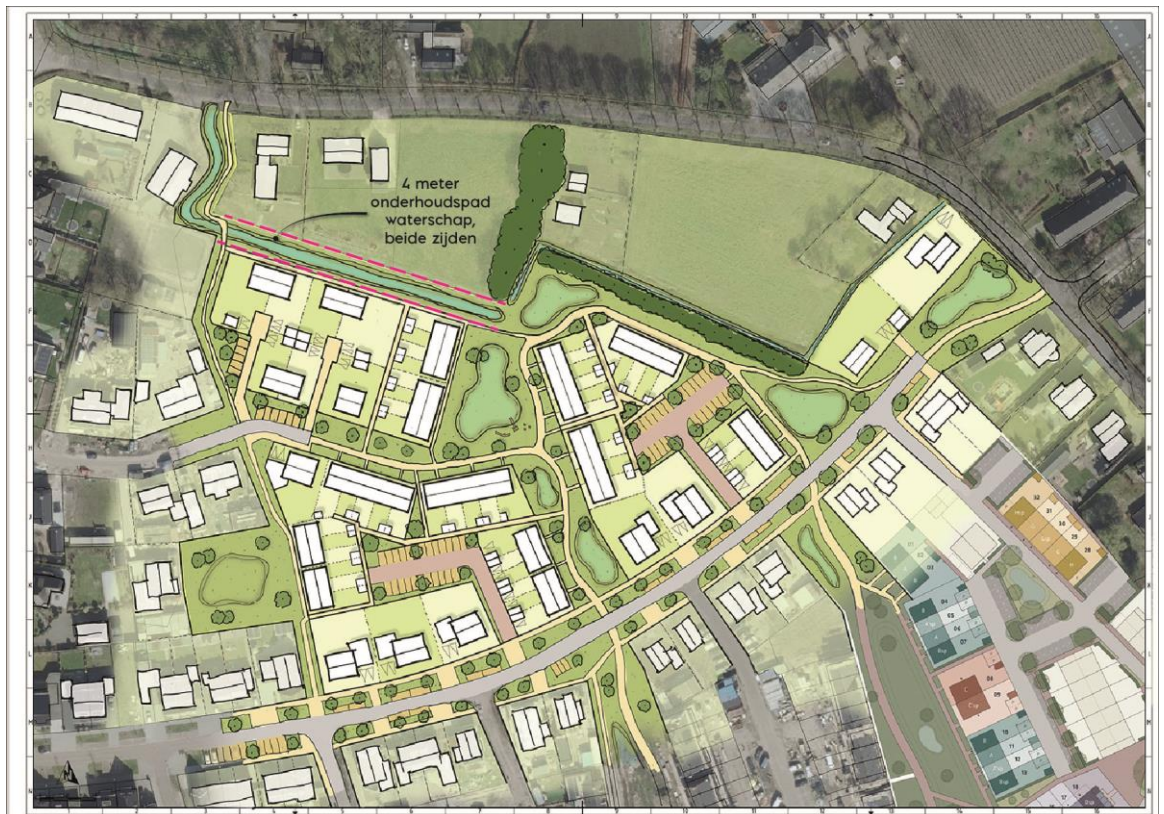
Figuur 2.1 Ontwikkeling de Bolst noord (bijlage 2)

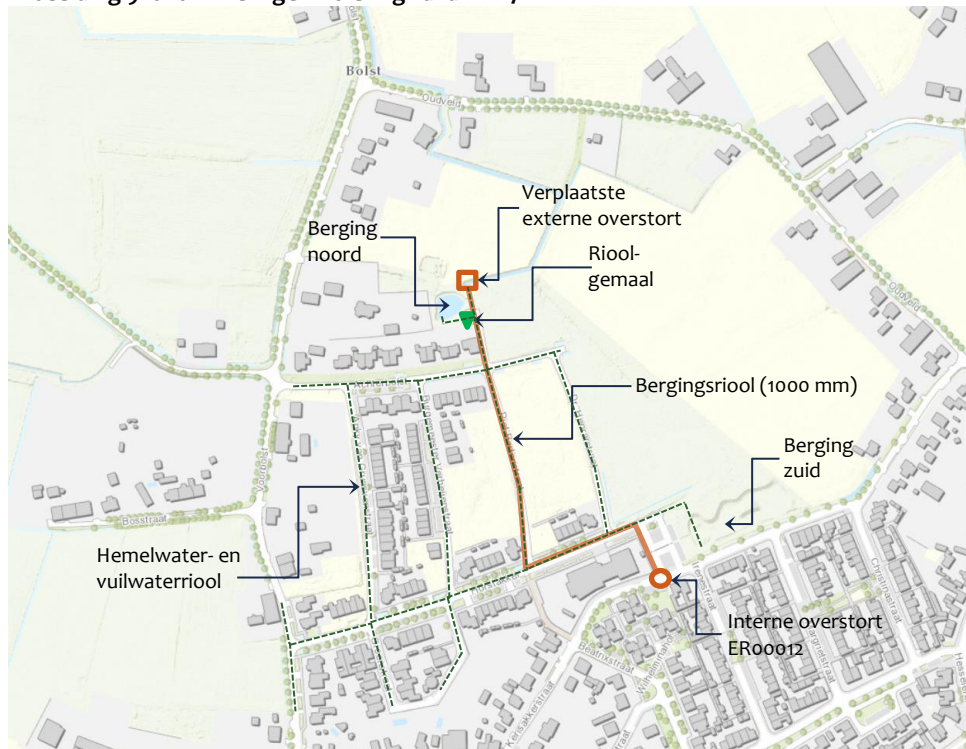
Afbeelding 9: ontwikkelingen riolering vanaf 2007

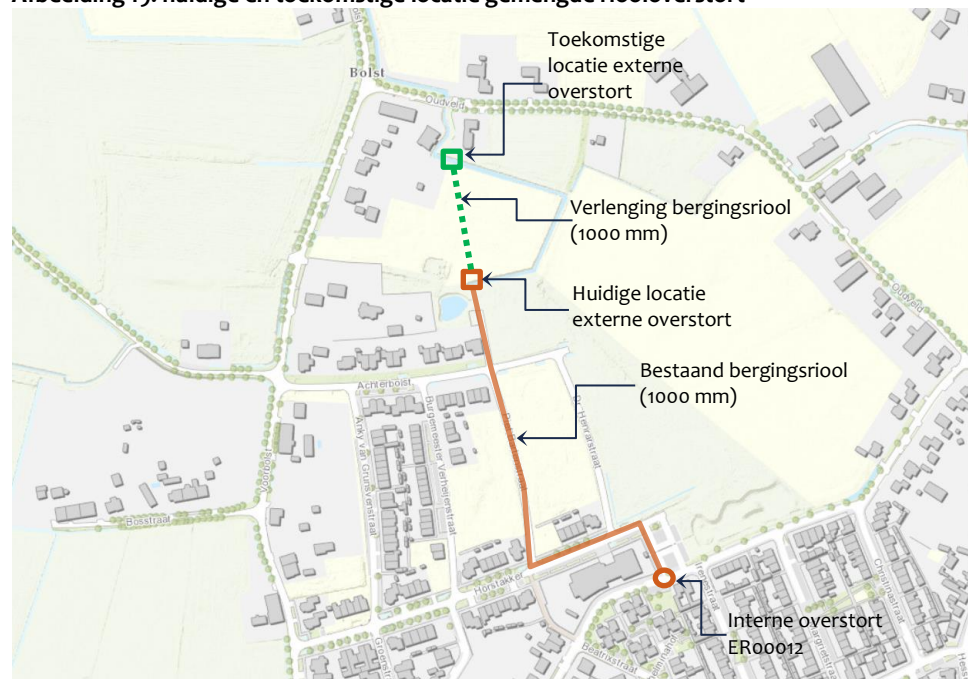
Op basis van deze factoren is er in overleg met de gemeente Meijerijstad het voor gekozen om de overstort van de overstortleiding van het gemengde stelsel van Erp en die van het infiltratieriool van De Bolst met de realisatie van fase 1, meteen op de definitieve locatie te realiseren. Dit betekent dat beide overstorten opschuiven naar de noordrand van het plangebied.

**Afbeelding 19: huidige en toekomstige locatie gemengde riooloverstort**

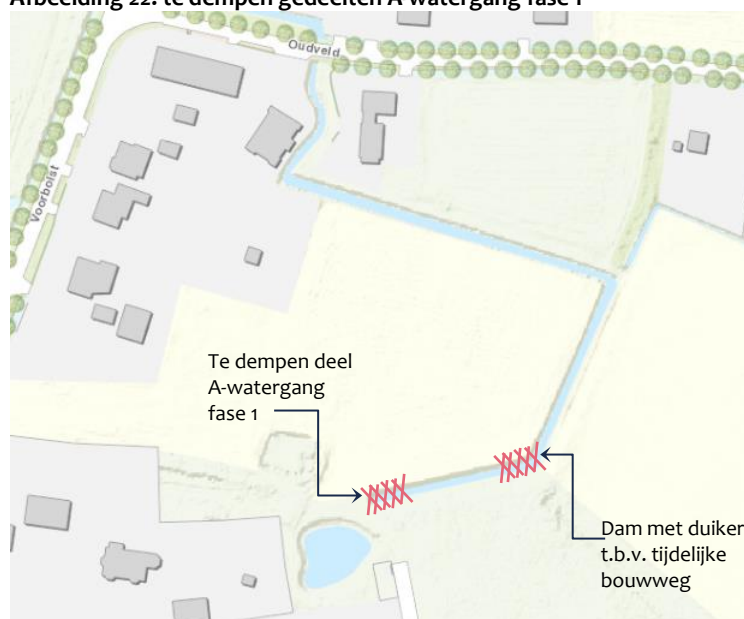
In het kader van hydrologisch neutraal ontwikkelen zijn ook de ontwikkelingen rondom de A-watergang van belang. Voor de realisatie van fase 1, 2 en 3 is demping van de A-watergang in zijn geheel niet noodzakelijk. Wel zal een gedeelte van de watergang komen te vervallen in verband met het verlengen van de bergingsleiding en het infiltratieriool richting de definitieve locatie ten noorden van De Bolst. Daarnaast kruist de toekomstige bouwweg de watergang en is een dam met duiker nodig om dit mogelijk te maken, zie ook onderstaande afbeelding.

**Afbeelding 22: te dempen gedeelten A-watergang fase 1**

Voor de hoeveelheid berging die met de demping en de dam met duiker verloren gaat, dient compensatie plaats te vinden. In onderstaande tabel is de hoeveelheid te dempen m³ weergegeven.
