BM-NOTITIE 2017

**Sint-Oedenrode Ollandseweg 44**  
Mitigatieplan gewone dwergvleermuis

J. van Suijlekom, 31 oktober 2017

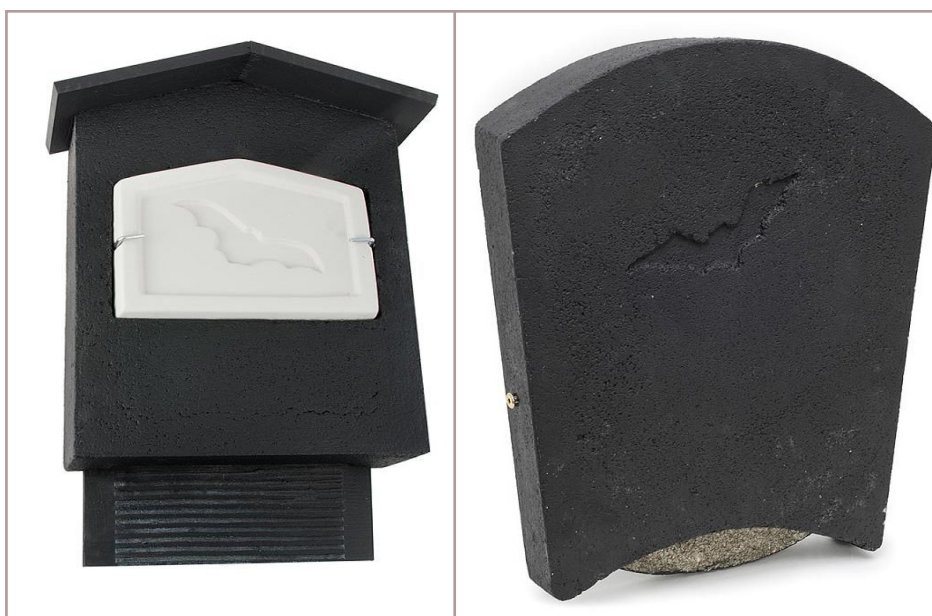
Figuur 2  
Voorbeelden  
geschikte  
vleermuiskas-  
ten ‘plat mo-  
del’.  
Bron foto's:  
Vivara.

In het plangebied dienen aan de nieuwe woning 4 kasten ‘plat model’ te worden bevestigd (zie figuur 3). Voor voldoende variatie, worden de kasten verdeeld over verschillende gevels: expositie zuid, west, noord en oost. De kasten worden op een minimale hoogte van 3 meter (waar kan zo hoog mogelijk) bevestigd aan de gevels. De omgeving is hierbij voldoende donker en vrij van obstakels. De exacte locaties worden in overleg met een ter zake deskundige bepaald.

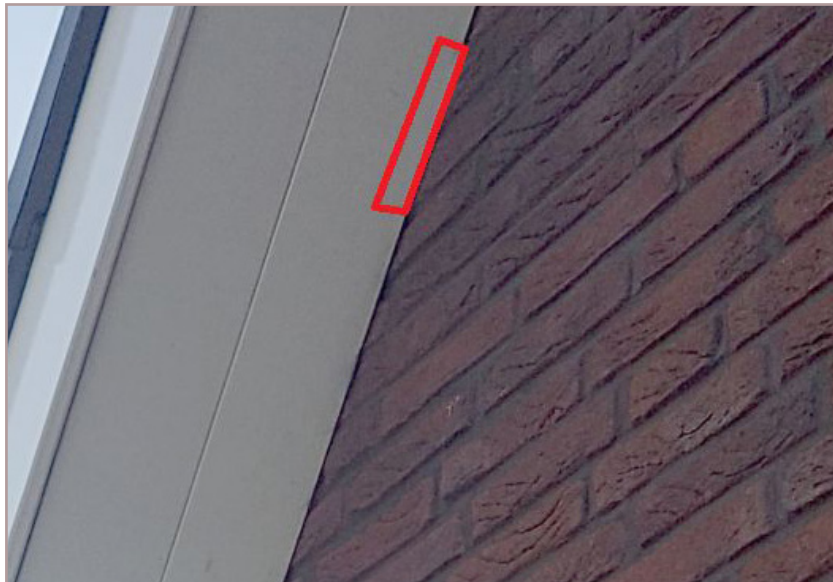
Figuur 3  
Voorbeeld van  
een aan te  
brengen spleet-  
vormige ope-  
ning (in rood)  
bij bestaande  
betimmeringen  
nieuwe woning.

Aanvullend hierop wordt de nieuwe woning geschikt gemaakt voor vleermuizen. Voor dit doel worden betimmeringen bij de kopgevels voorzien van een spleetvormige opening (4 stuks in totaal) bij de overgang tussen het metselwerk en de betimmering conform onderstaande figuur (figuur 3). De openingen hebben een breedte van 2 cm en een lengte van 10 cm. Kopse kanten van gevels zijn favoriete plekken voor vleermuizen, zodat de kans op slagen dat deze nieuwe plekken zullen worden gebruikt vrij groot is.
