## PROJECTGEBONDEN RISICOANALYSE

Veghel – Achter de Oude School LTS

| <b>Rapport</b> | 1662145-OudeSchoolLTS-PRA-01 |

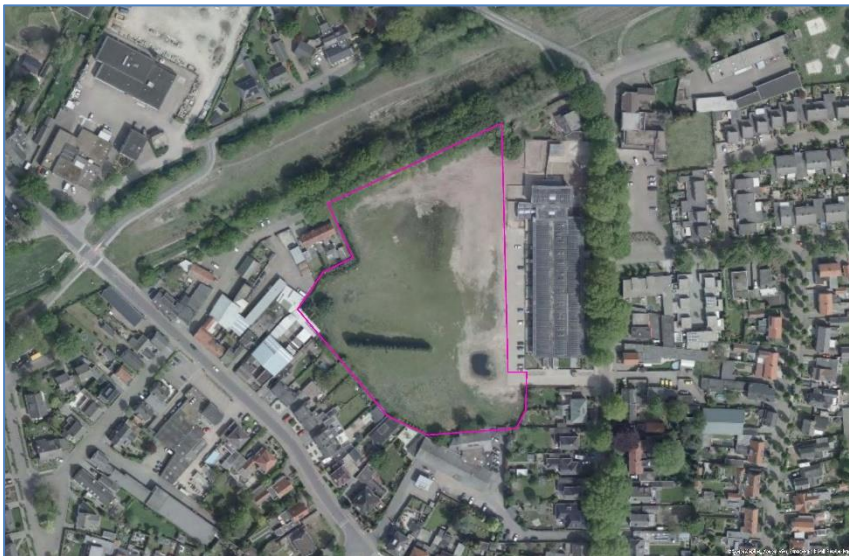
*Afbeelding 1 – De huidige situatie van het projectgebied.*

In overleg met de opdrachtgever is het projectgebied als volgt vastgesteld. Het projectgebied ligt op grondgebied van de voormalige LTS in Veghel en is gelegen tussen de Spoorlaan, Gasthuisstraat en de Parallelweg Zuid. Inmiddels is het pand verdwenen en heeft het gedeeltelijk plaatsgemaakt voor nieuwbouw. Het projectgebied is voornamelijk omgeven door woningbouw en ligt naast de spoorlijn.

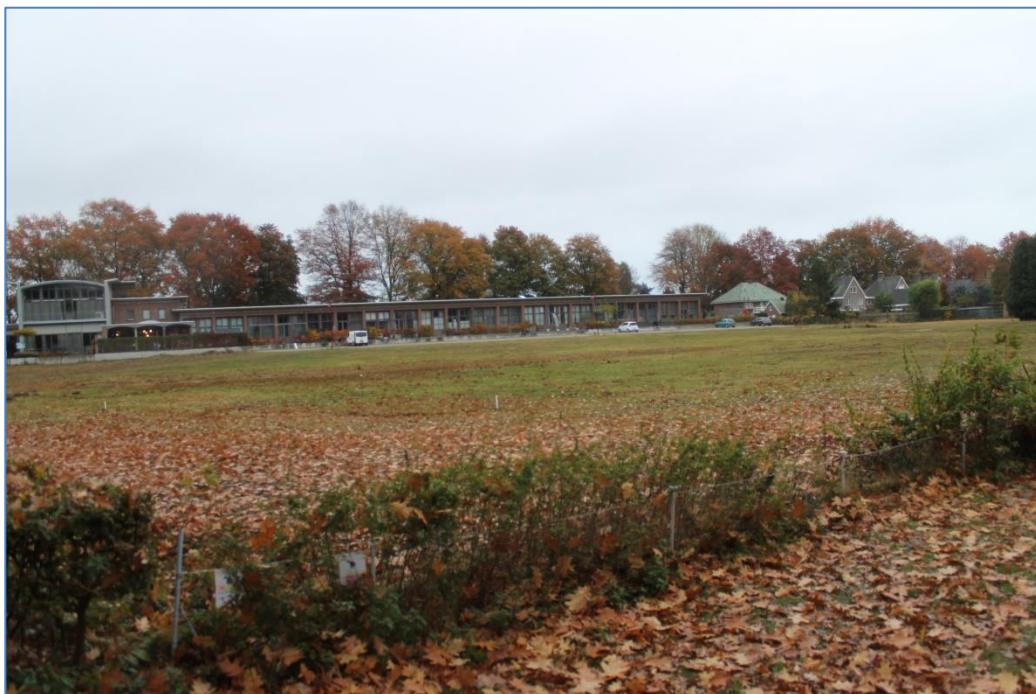
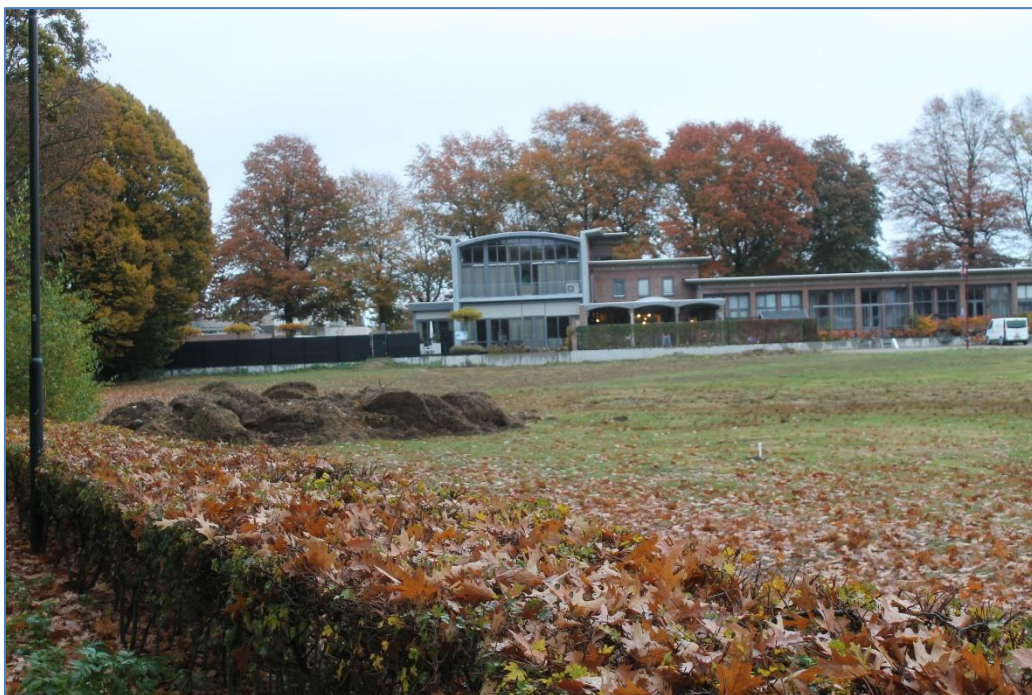
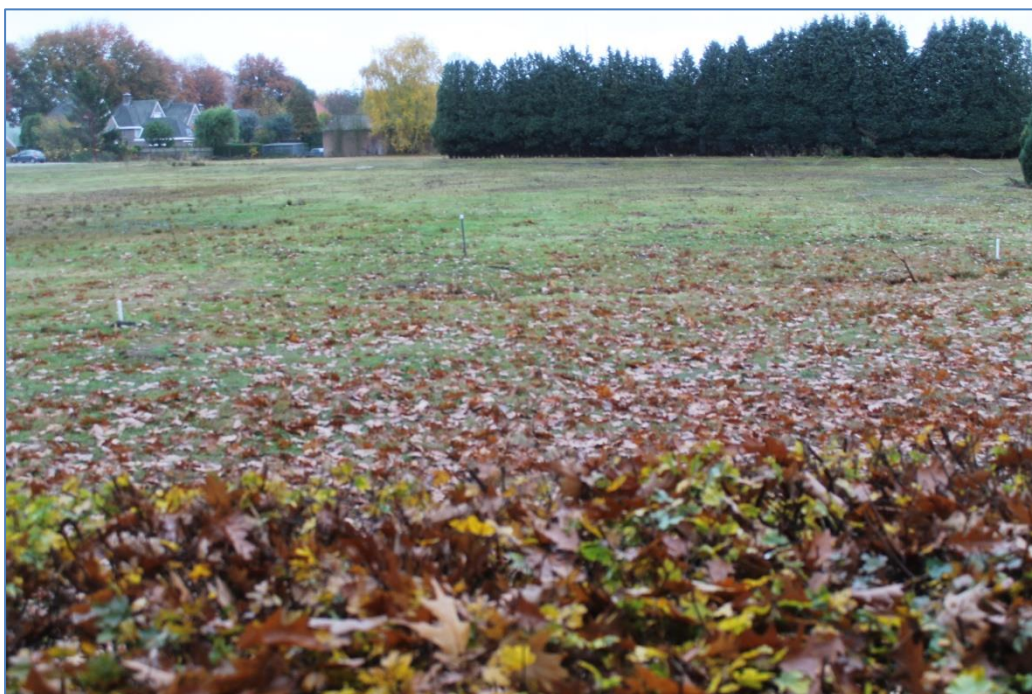
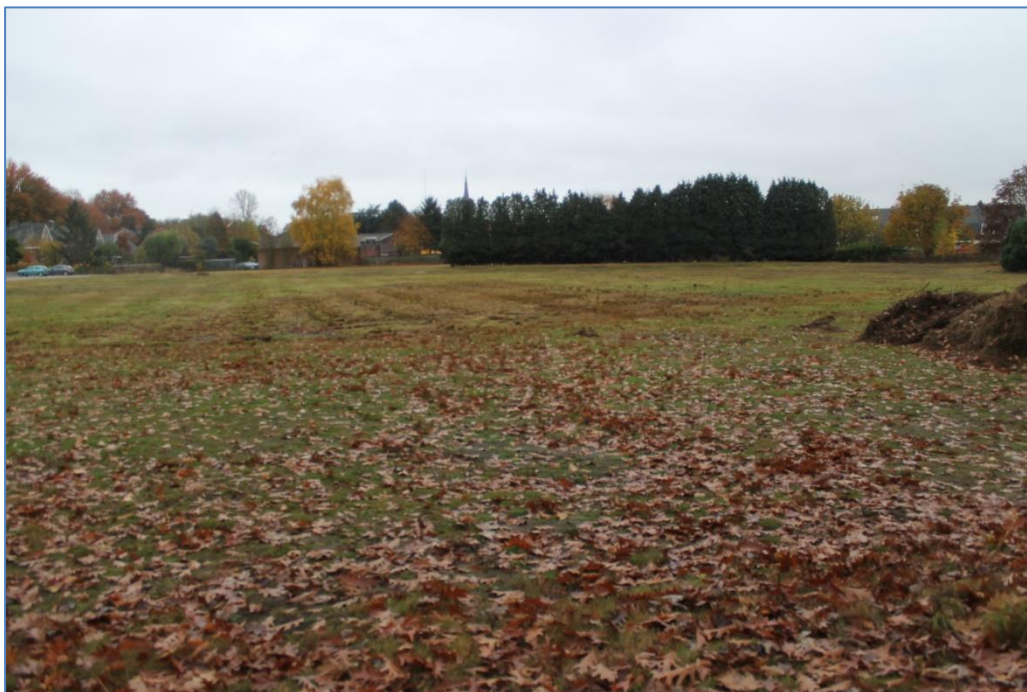
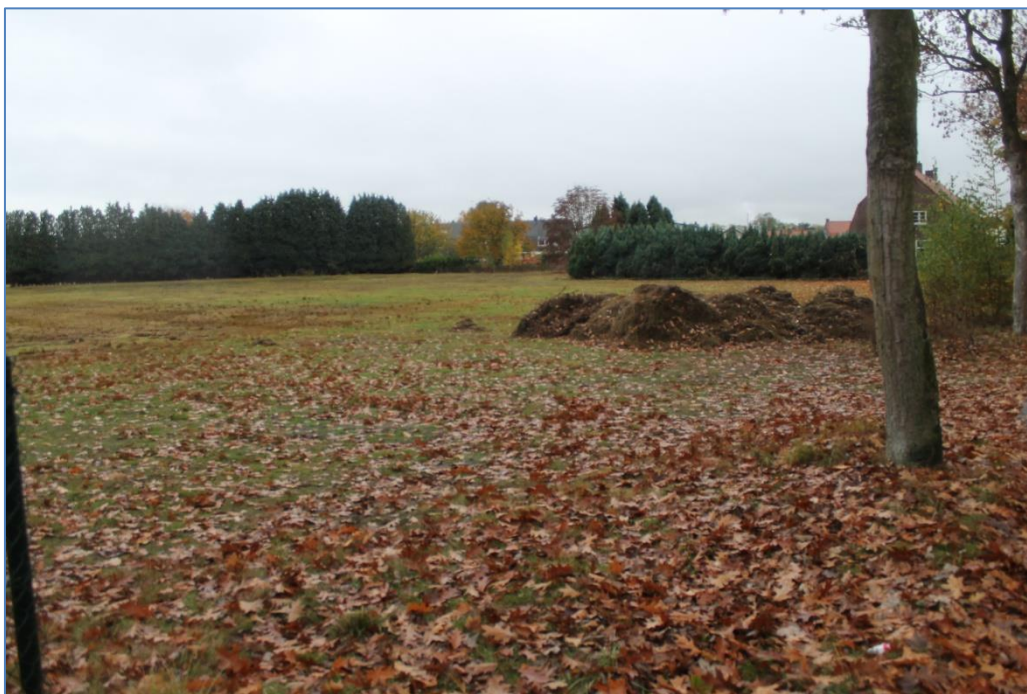
*Afbeelding 3 – Projectgebied (1).*

*Afbeelding 4 – Projectgebied (2).*

*Afbeelding 5 – Projectgebied (3).*

*Afbeelding 6 – Projectgebied (4).*

*Afbeelding 7 – Projectgebied (5).*

Omgevingsfactoren zijn potentieel risicovolle objecten of situaties en kunnen een detectieonderzoek verstoren of verhinderen. Een bezoek aan het projectgebied heeft aangetoond dat dergelijke omgevingsfactoren aldaar aanwezig zijn. Het betreft meerdere bomen en een enkel struikgewas (*Afbeelding 3 t/m 7*). Bomen en vergelijkbare begroeiing kunnen van invloed zijn op detectiewerkzaamheden, doordat ze bijvoorbeeld boven CE zijn gelokaliseerd.

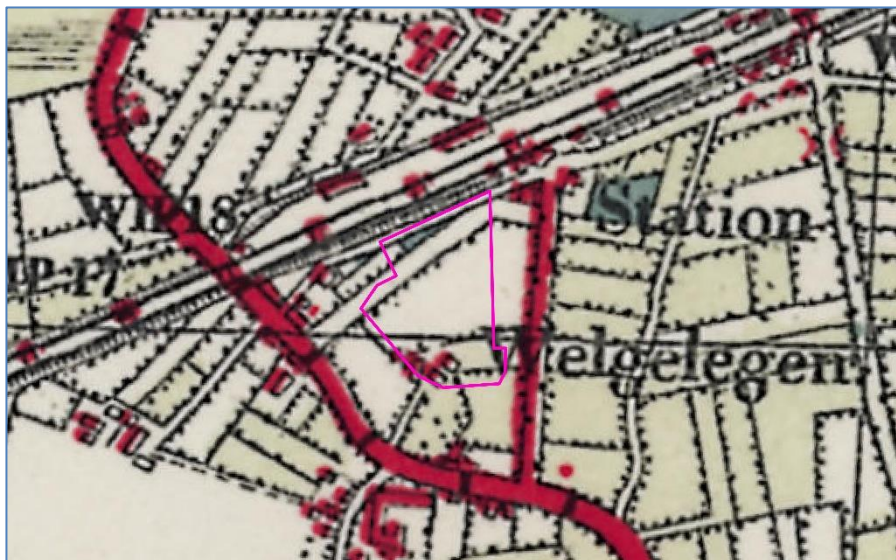
*Afbeelding 11 – Locatie projectgebied op stafkaart van voor 1945.*

Op een stafkaart van voor de Tweede Wereldoorlog zijn geen gegevens bekend met betrekking tot het maaiveld van het projectgebied (*Afbeelding 11*). Vanaf 1956 is er via de website van Topotijdreis nieuwe informatie beschikbaar. In de nabijheid van het projectgebied zijn meerdere maaiveldhoogtes te zien. In relatie tot het projectgebied zijn er twee hiervan relevant. Het betreft locaties ten westen en oosten van het projectgebied (dat er tussenin ligt) met respectievelijk een hoogte van 9,10 m en 9,20 m + NAP (*Afbeelding 14*). Op deze locaties hebben tussen 1945 en 1956 geen intensieve werkzaamheden plaatsgevonden, wat indiceert dat de hoogtes in de tussentijd niet zijn veranderd. De twee locaties ten westen en oosten van het projectgebied moeten in 1945 dan ook een zelfde of vergelijkbare hoogte hebben gehad als in 1956. Om die reden mag ervan worden uitgegaan dat de maaiveldhoogte van het projectgebied, de grondroerende werkzaamheden die erna hebben plaatsgevonden daargelaten, in 1945 een gemiddelde hoogte had van plusminus 9,15 m + NAP. Dit is het gemiddelde van de twee metingen ten westen en oosten van het projectgebied. Tegenwoordig heeft het projectgebied een gemiddelde hoogte van variërend tussen 8,50 en 9,00 m + NAP. De verandering kan worden verklaard door de vele grondroerende werkzaamheden die er hebben plaatsgevonden (*Afbeelding 8*).

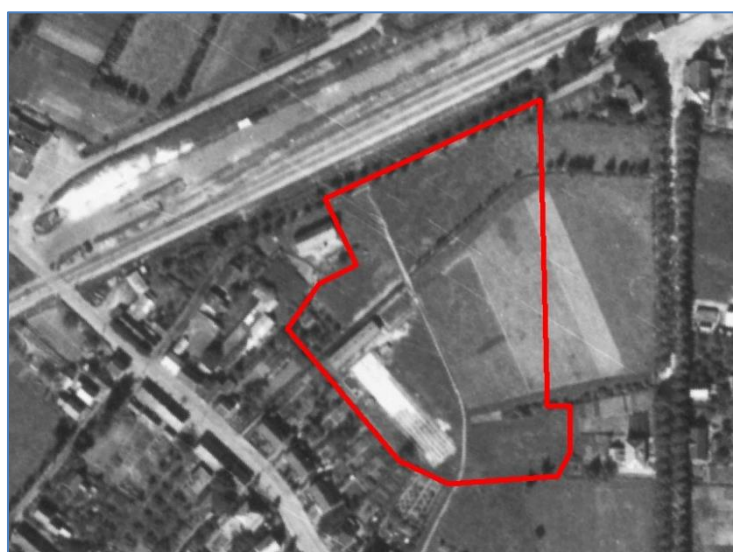
*Afbeelding 12 – Locatie projectgebied op luchtfoto uit 1945.*

Een luchtfoto uit het jaar 1945 toont aan dat het projectgebied uit landbouwgrond bestaat. Langs de velden loopt een pad van noordelijke naar zuidelijke richting. Aan de linkerkant van het projectgebied zijn twee gebouwen te zien (*Afbeelding 12*). Op een luchtfoto uit het jaar 1953 is te zien dat het noord-zuidpad is verdwenen. Daarvoor in de plaats is voornamelijk bebouwing gekomen. Het al bestaande complex aan westelijke zijde van het projectgebied is uitgebreid (*Afbeelding 13*). Een luchtfoto uit het jaar 1964 laat zien dat er verschillende gebouwen zijn bij gekomen. Zo ligt er een rij van zeven gebouwen (mogelijk huizen) tegen de bebouwing aan, wat voorheen het noord-zuidpad liep. Daarnaast is een iets groter gebouw geplaatst. Ook is te zien dat de bouw van het LTS-complex heeft plaatsgevonden (*Afbeelding 15*).

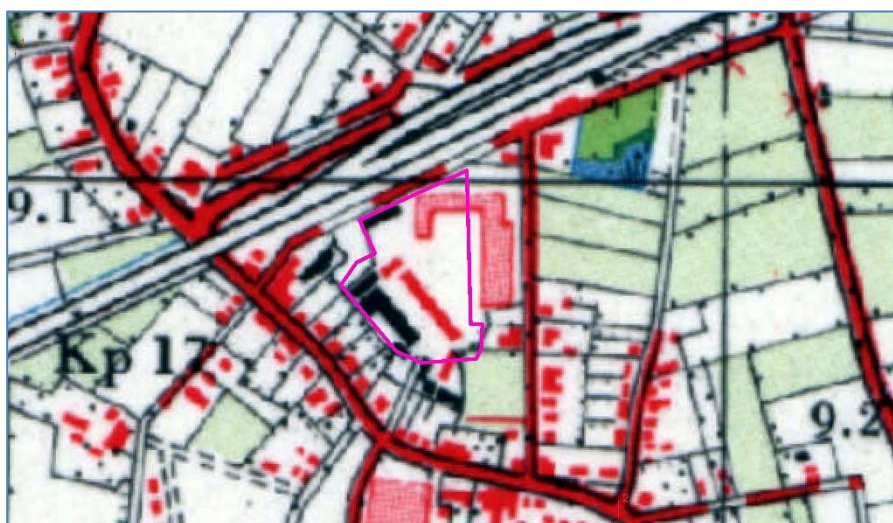
*Afbeelding 14 – Locatie projectgebied op stafkaart van 1956.  
Ten westen en oosten van het projectgebied zijn respectievelijk de  
maaielddhoogtes 9,10 en 9,20 m + NAP te zien.*

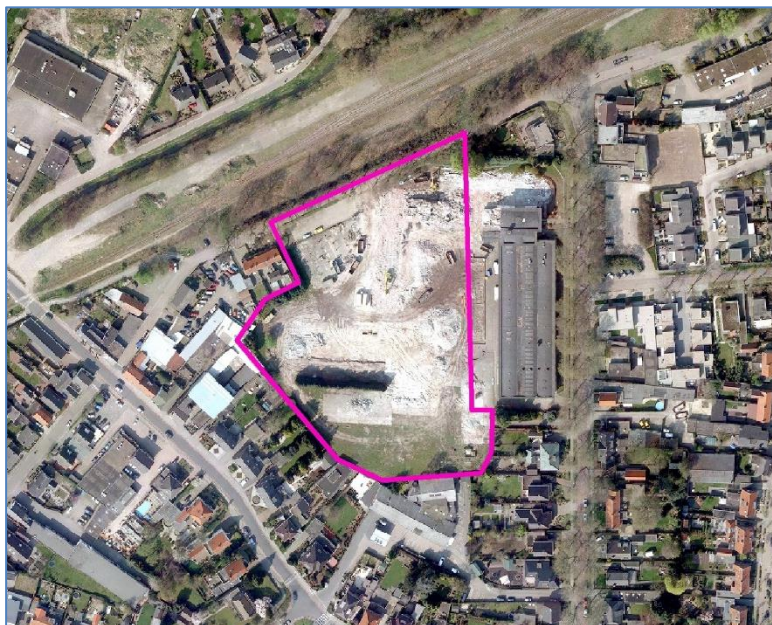
*Afbeelding 22 – Locatie projectgebied op luchtfoto uit 2010.*

De zandvlakte gelegen onder het westelijke gedeelte van het LTS-complex dat in 1989 nog zichtbaar was, lijkt in 2006 een transformatie te hebben ondergaan. Er is geen sprake geweest van bebouwing, slechts het aanbrengen van een laag beton of iets dergelijks. De parkeerplaats in het zuidoosten van het projectgebied is veranderd in een aantal huizen (*Afbeelding 20*). Tot en met 2009 hebben er geen veranderingen plaatsgevonden (*Afbeelding 21*). Op een luchtfoto uit het jaar 2010 is zichtbaar dat het merendeel van de bebouwing op het projectgebied is gesloopt, behalve de oostelijke flank van het LTS-complex (*Afbeelding 22*). Zoals in hoofdstuk 3.2.2 te lezen is, is de huidige situatie onveranderd.

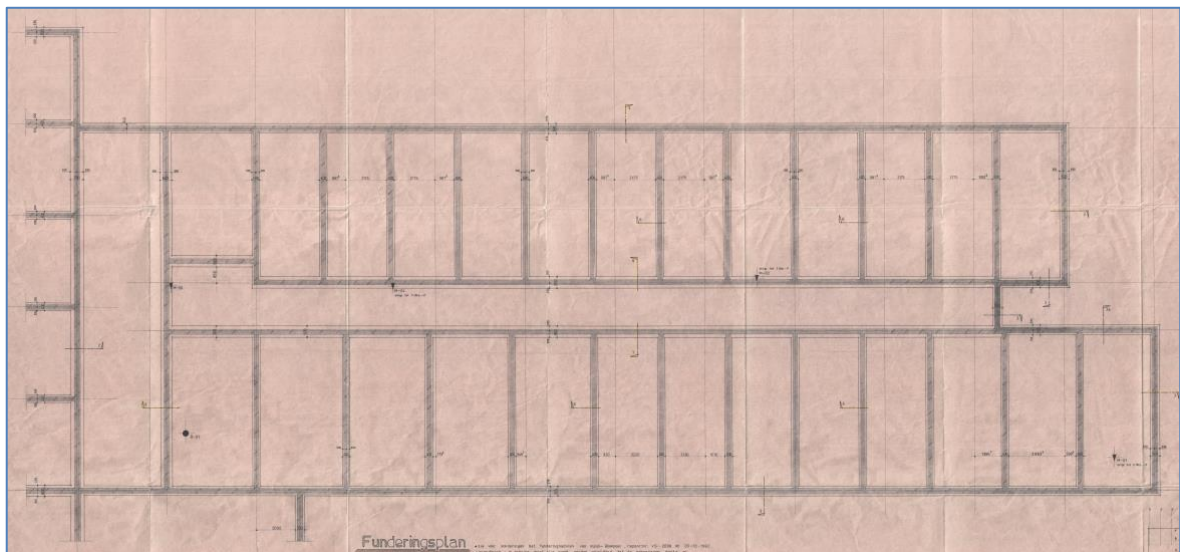
*Afbelding 35 – Een gedeelte van de fundering van de eerste aanbouw (2).*
