**RAPPORT**  
**Verkennd bodemonderzoek**  
**Pater Thijssenstraat (ong.) te Zijtaart**

Aeres Milieu projectnummer AM19210

Definitief

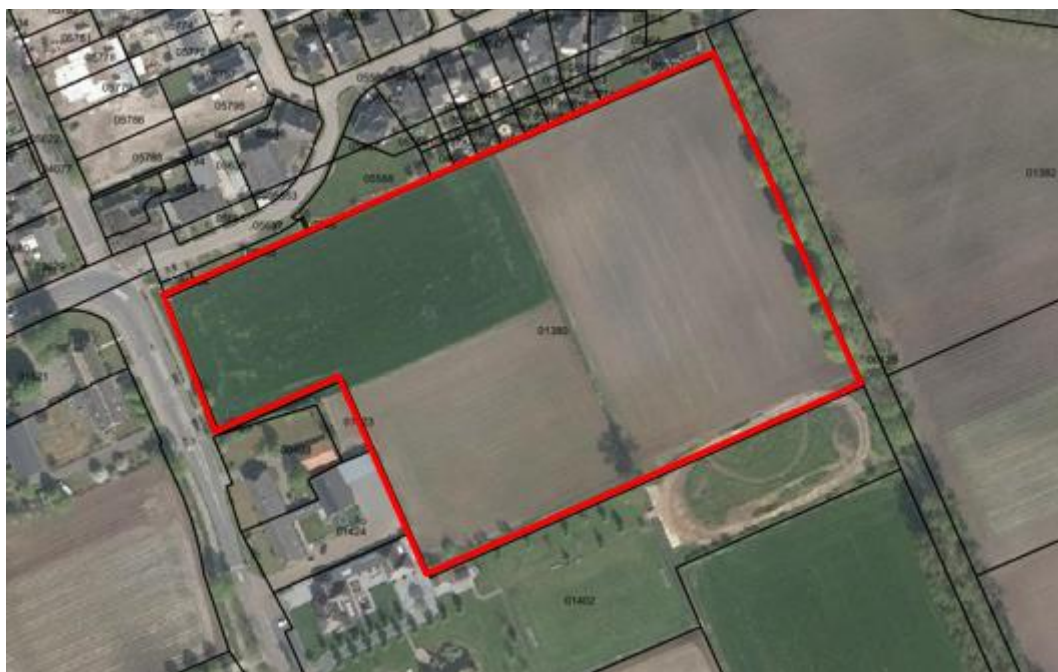
Afbeelding 1: globale begrenzing onderzoekslocatie (bron luchtfoto: PDOK-viewer)

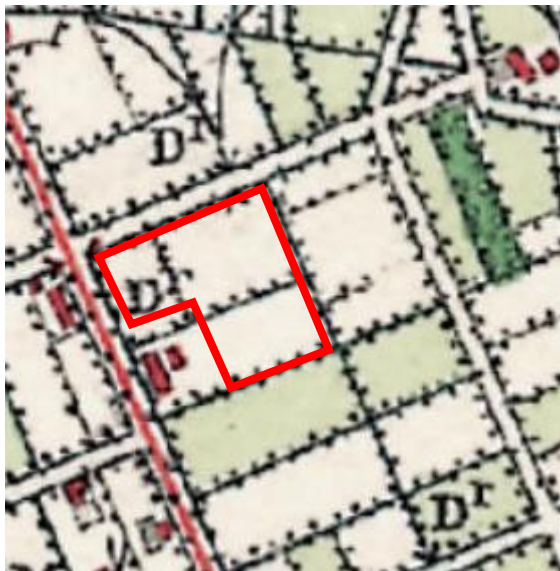
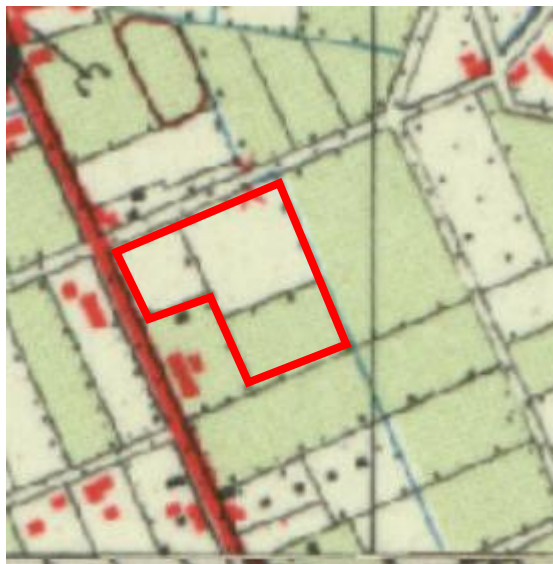
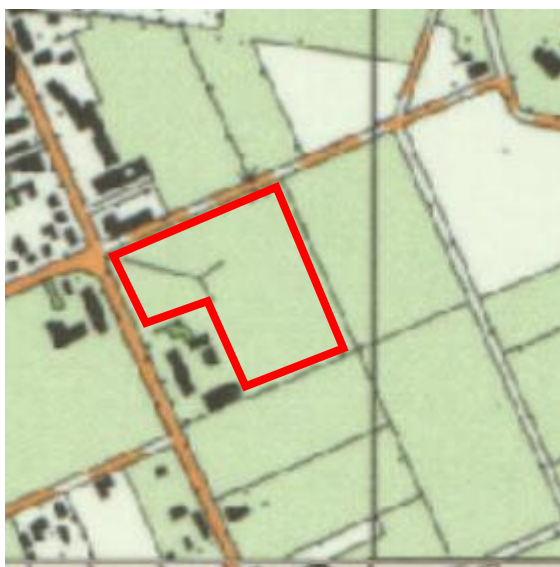
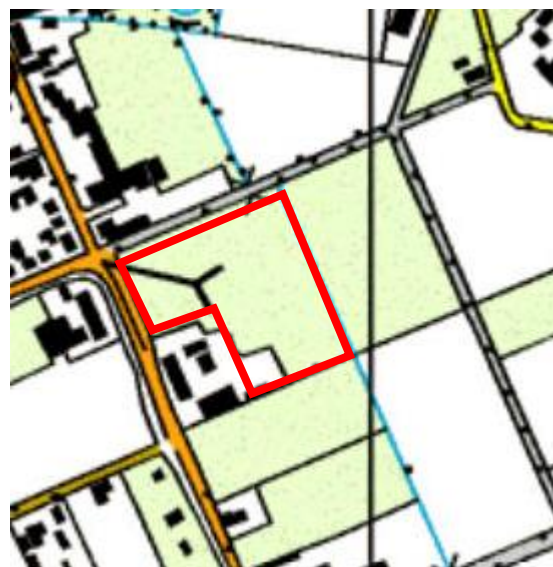
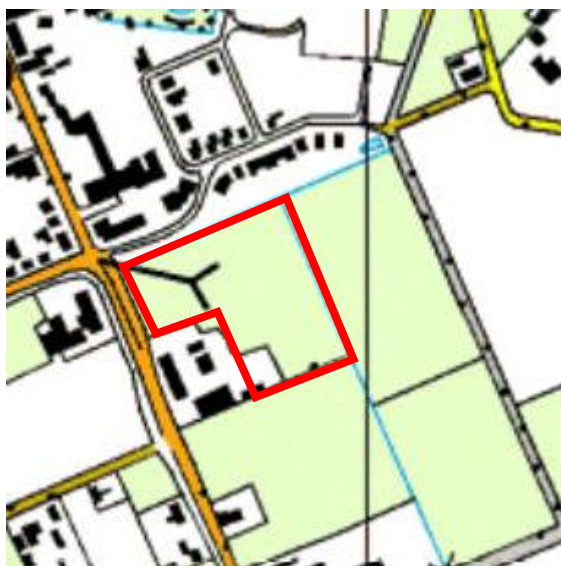
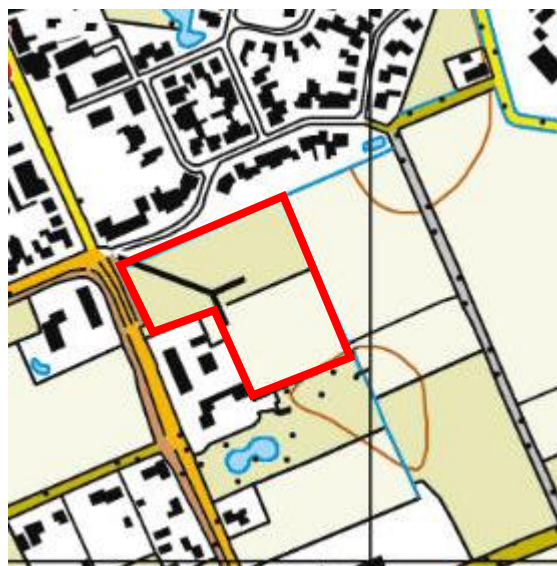
Uit kaartmateriaal van de geraadpleegde historische kaarten is af te leiden dat de onderzoekslocatie omstreeks 1900 onbebouwd is en in gebruik is als agrarisch bouwland. Op het perceel ten zuidwesten van de onderzoekslocatie is in 1900 reeds bebouwing aanwezig. Op de kaart uit 1988 is te zien dat deze bebouwing verder uitgebreid is met een pand in de zuidwesthoek van de onderzoekslocatie. Voorts is ten noorden van de locatie meer nieuwbouw (woningen) zichtbaar. De onderzoekslocatie is nog steeds agrarisch in gebruik. Op de kaart uit 2003 is noordelijk een rij nieuwe woningen zichtbaar aan de Pastoor Thijssenstraat. De kaart uit 2018 geeft de huidige situatie weer (met een wijziging in de bebouwing op het perceel ten zuidwesten van de onderzoekslocatie).

Afbeelding 2a t/m 2f: geraadpleegde historische kaarten (bron kaarten: topotijdreis.nl)
