**Verkennd bodemonderzoek aan de Van  
Harinxmaweg 7 in Franeker**

Rapportnummer: 220588/JRD  
Status: Definitief, versie 1  
Datum: 16 september 2022

Project: Verkennd bodemonderzoek Van Harinxmaweg 7, Franeker  
Opdrachtgever: Rho Adviseurs  
Rapportnummer: 220588/JRD  
Auteur: J.R. Duinstra  
Projectleider: D.T. van der Mei  
Handtekening:

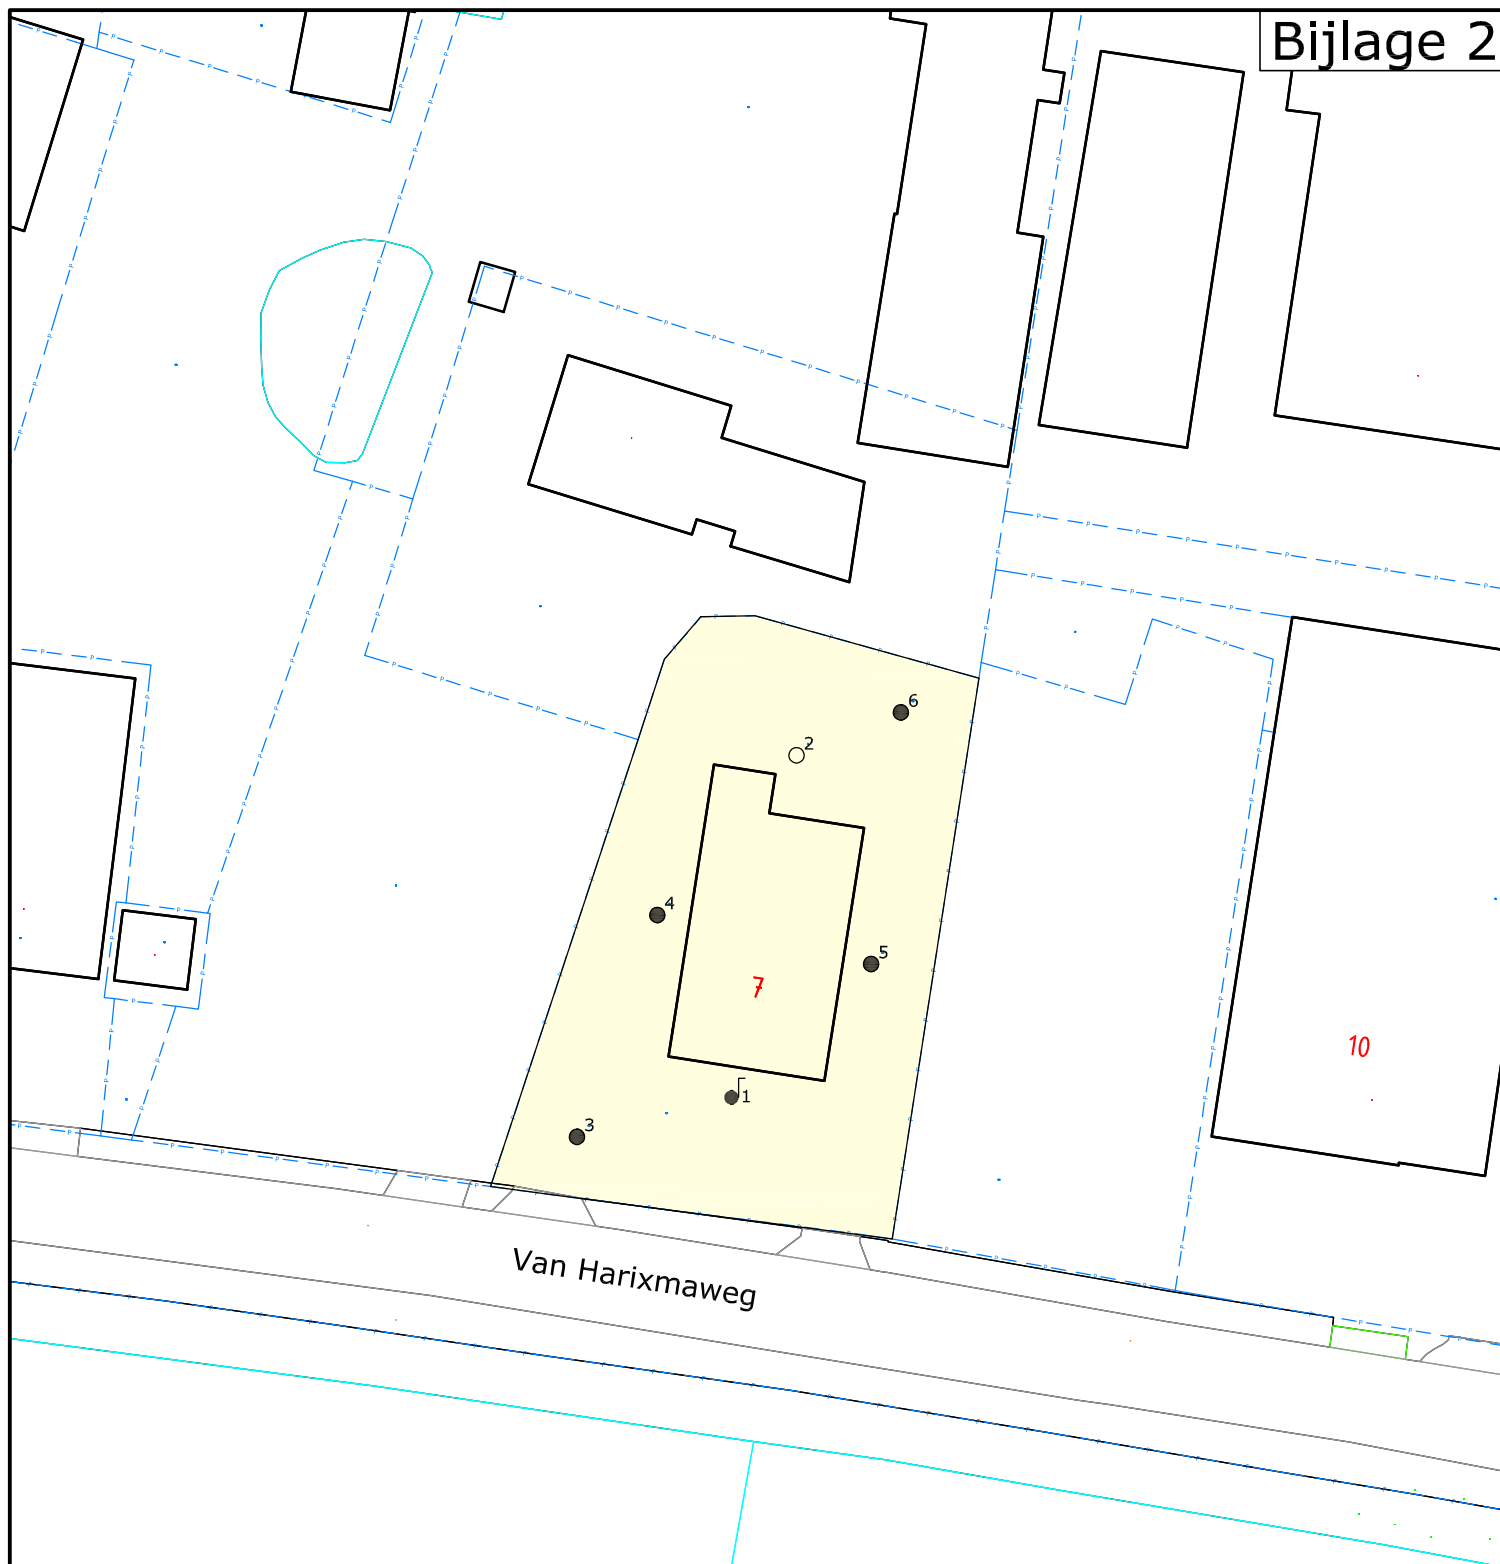
**- Situatietekening**

De situering van de onderzoekslocatie en de boringen is weergegeven op de situatietekening in bijlage 2.

Ter plaatse van de onderzoekslocatie (oppervlakte 922 m<sup>2</sup>) zijn één boring (nr. 1) tot 4,0 m -mv, één boring (nr. 2) tot 2,0 m -mv en vier boringen (nrs. 3 t/m 6) tot 0,5 m -mv verricht. Boring 1 is afgewerkt met een peilbuis.

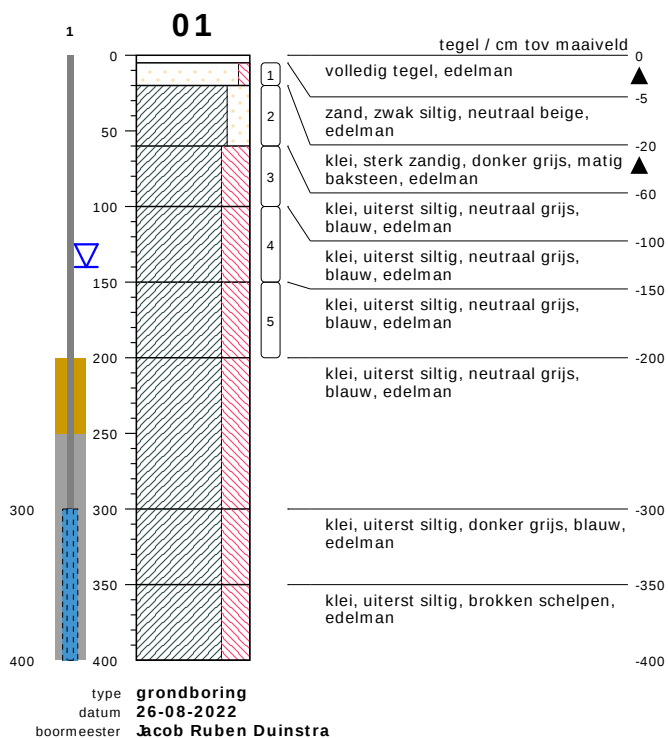
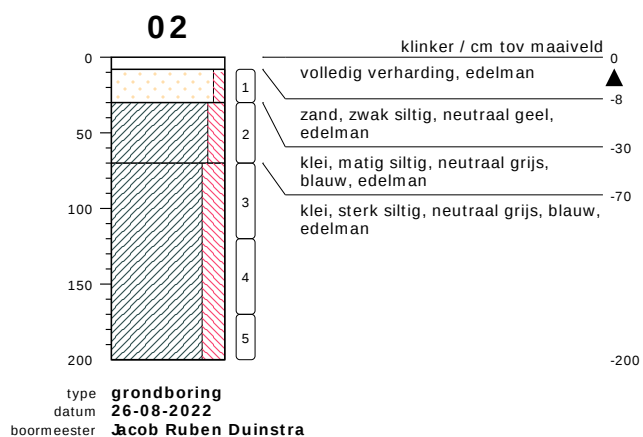
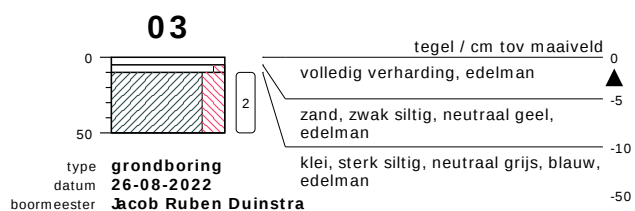
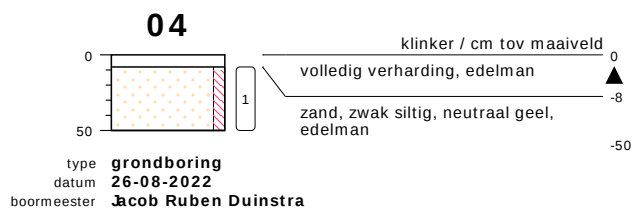
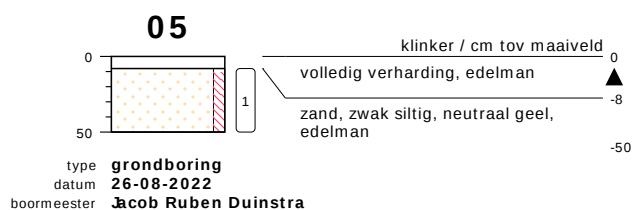
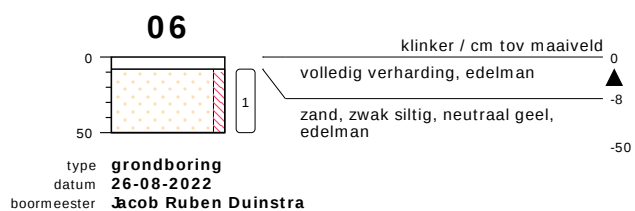
#### **- Boorprofielen**

Het maaiveld en de opgeboorde grond van iedere boring is zintuiglijk beoordeeld op het voorkomen van bodemvreemde en asbestverdachte materialen. Ter plaatse van boring 1 zijn in de bovengrond baksteenresten aangetroffen. Verder zijn geen bijzonderheden waargenomen.

De bodemkundige beoordeling van de boringen is weergegeven op de boorprofielen in bijlage 3.
