### Verkennd bodemonderzoek naast Eikenlaan 5 te Bellingwolde

**Projectnummer** : 22KL296

**Datum** : 21 oktober 2022

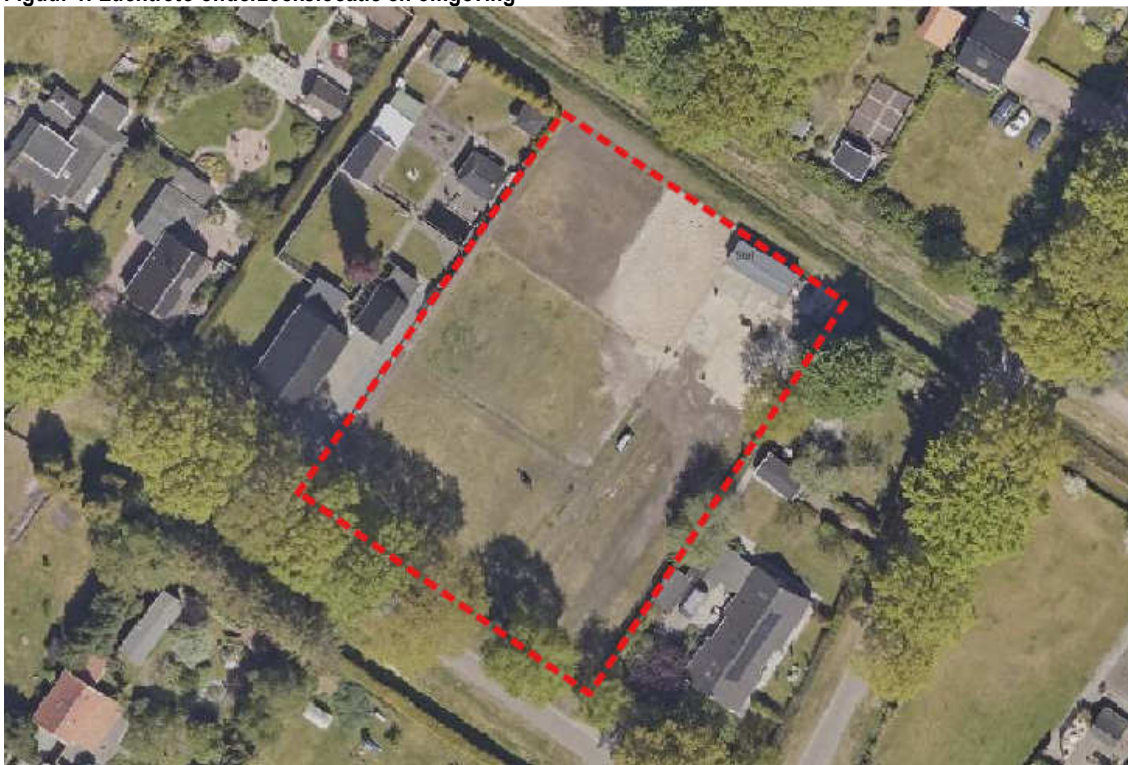
**Figuur 1: Luchtfoto onderzoekslocatie en omgeving**

In figuur 1 is een luchtfoto te zien van de onderzoekslocatie en directe omgeving.

In de omgeving van de onderzoekslocatie bevinden zich voornamelijk woningen (bebouwd gebied).

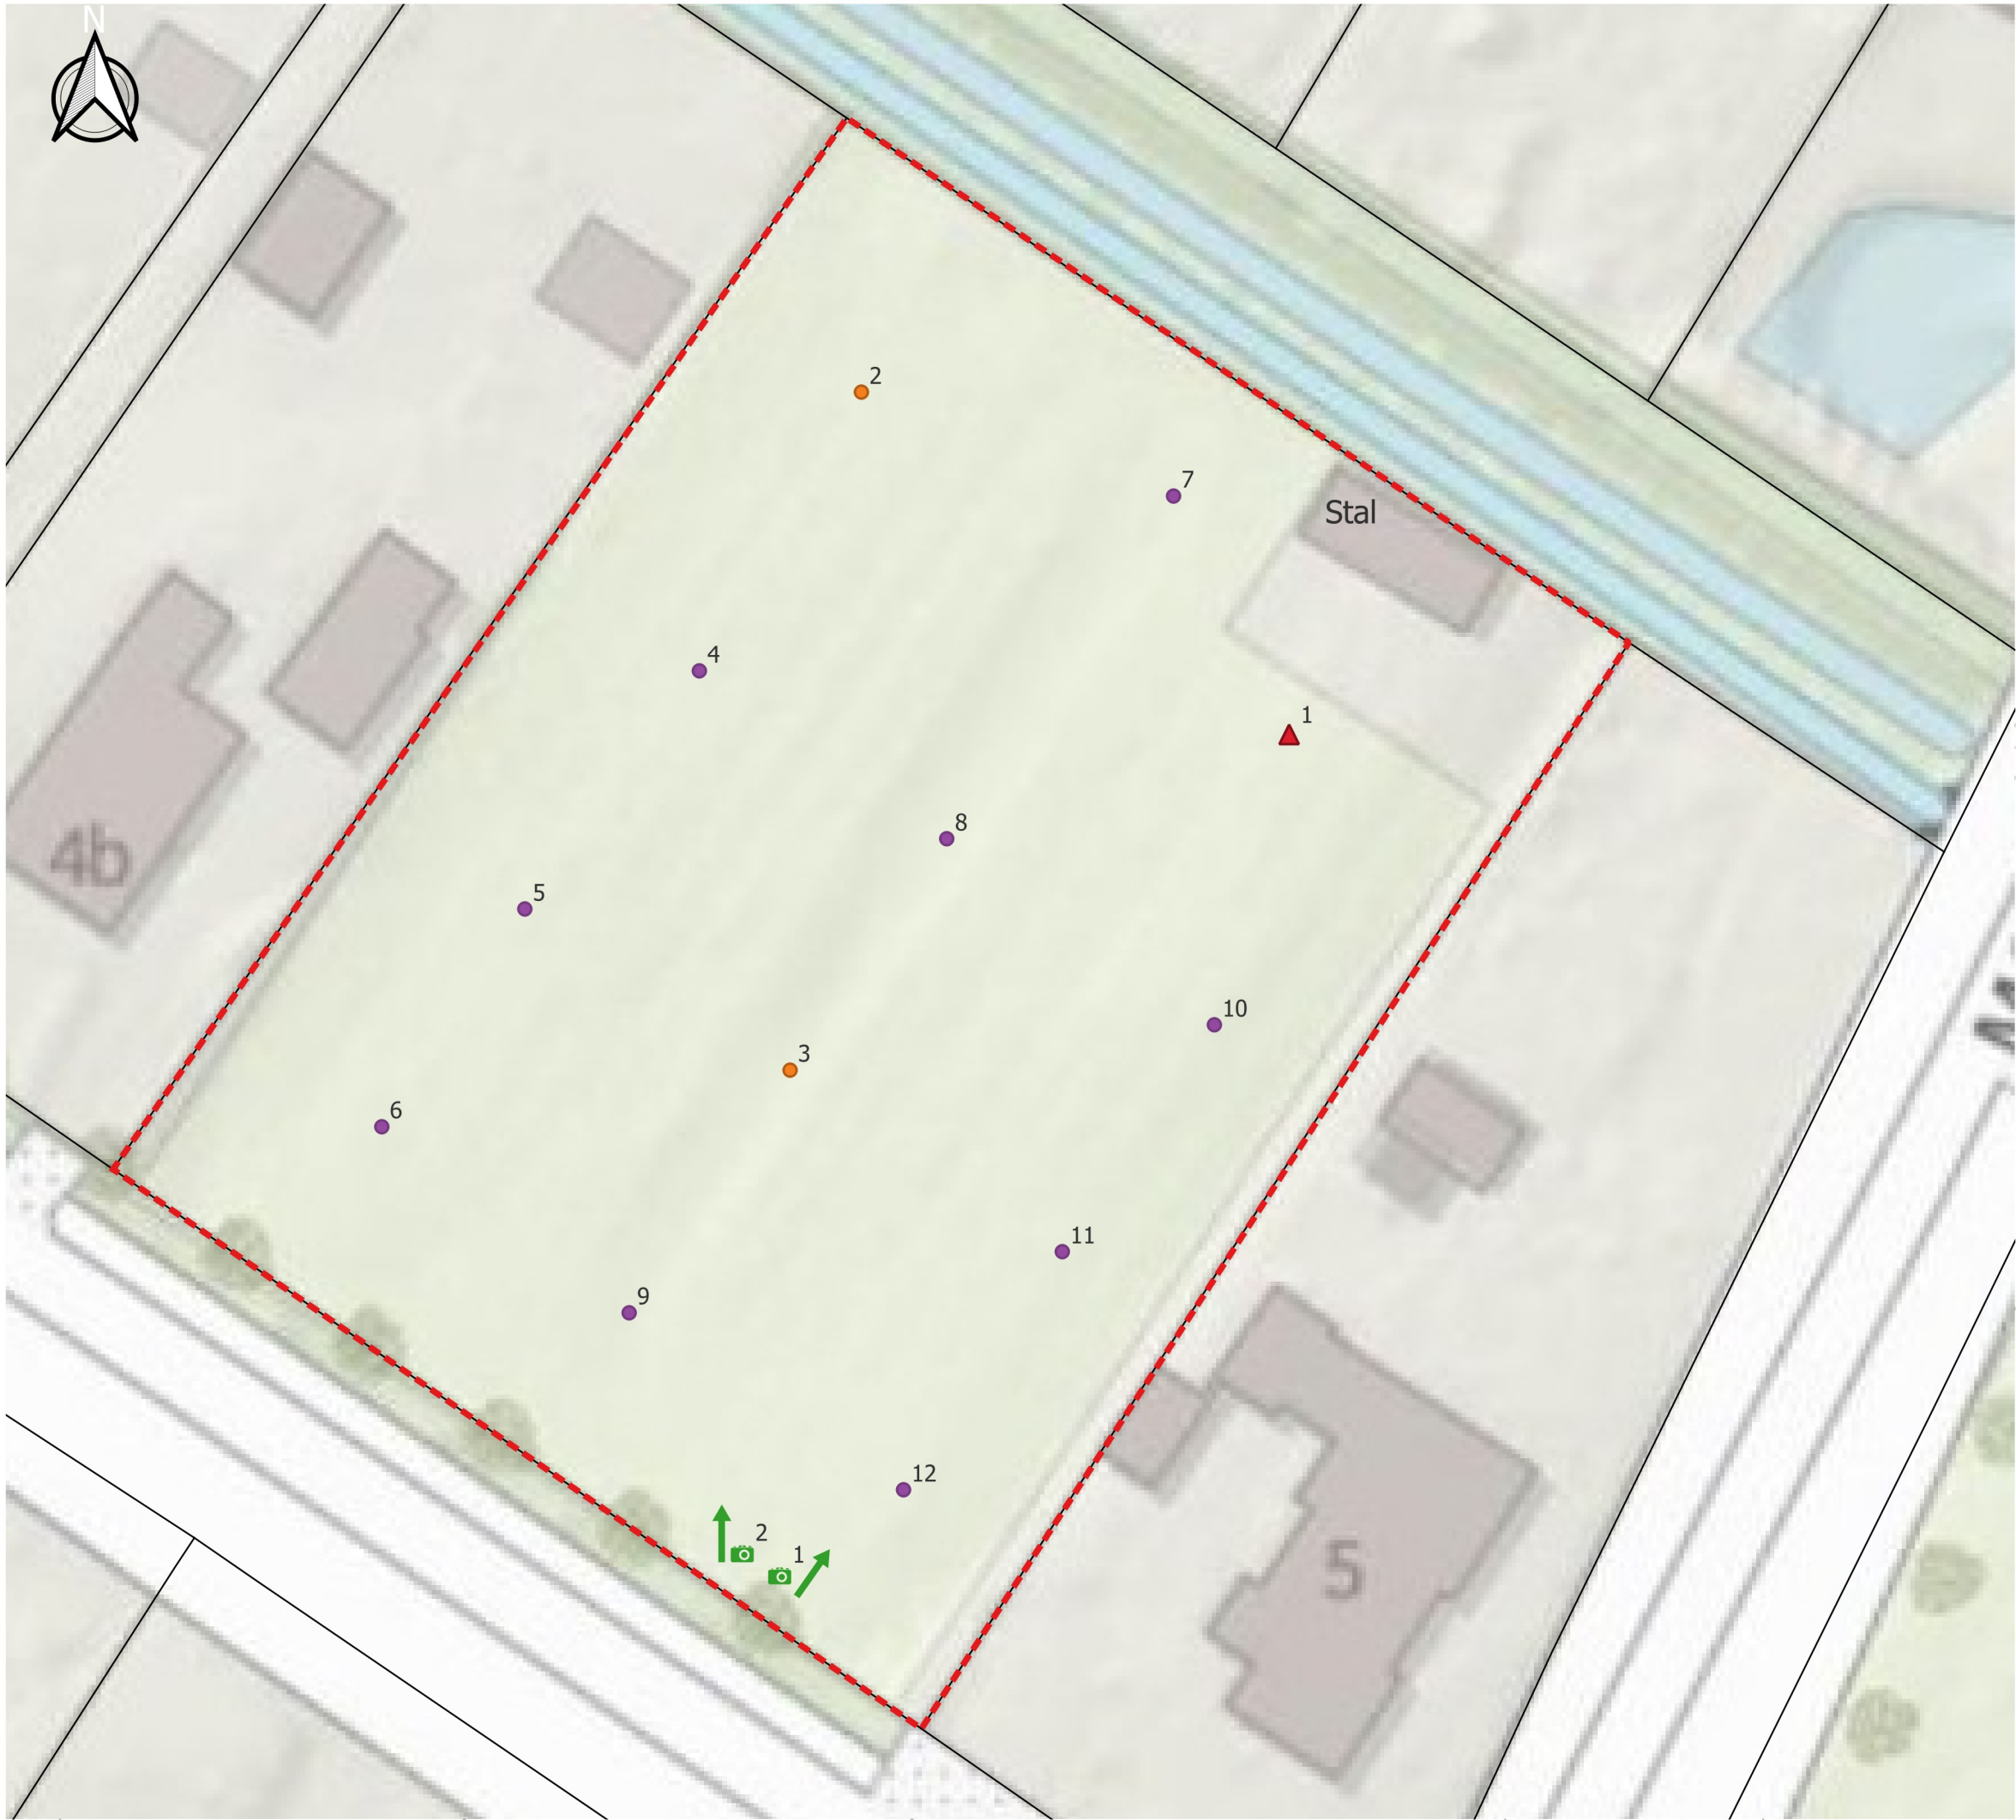
## **Bijlage 5: Overzicht posities monsternamepunten**

De posities van de monsternamenpunten zijn in bijlage 5 weergegeven.

overzicht posities monsternamepunten

Project: Naast Eikenlaan 5 te Bellingwolde  
Datum: 13 oktober 2022  
Formaat: A3 (liggend)  
Schaal: 1 : 300  
Getekend: AR  
Projectnummer: 22KL296
