| Projectnummer: | <b>18-M8334</b> |
| Opdrachtgever: | <b>Over Vastgoed B.V.</b> |
| Datum: | <b>19 februari 2018</b> |

| onderwerp | <b>verkennend milieukundig bodemonderzoek<br/>volgens NEN-5740+A1<br/>Molenweg 1-1A te Ter Apel</b> |

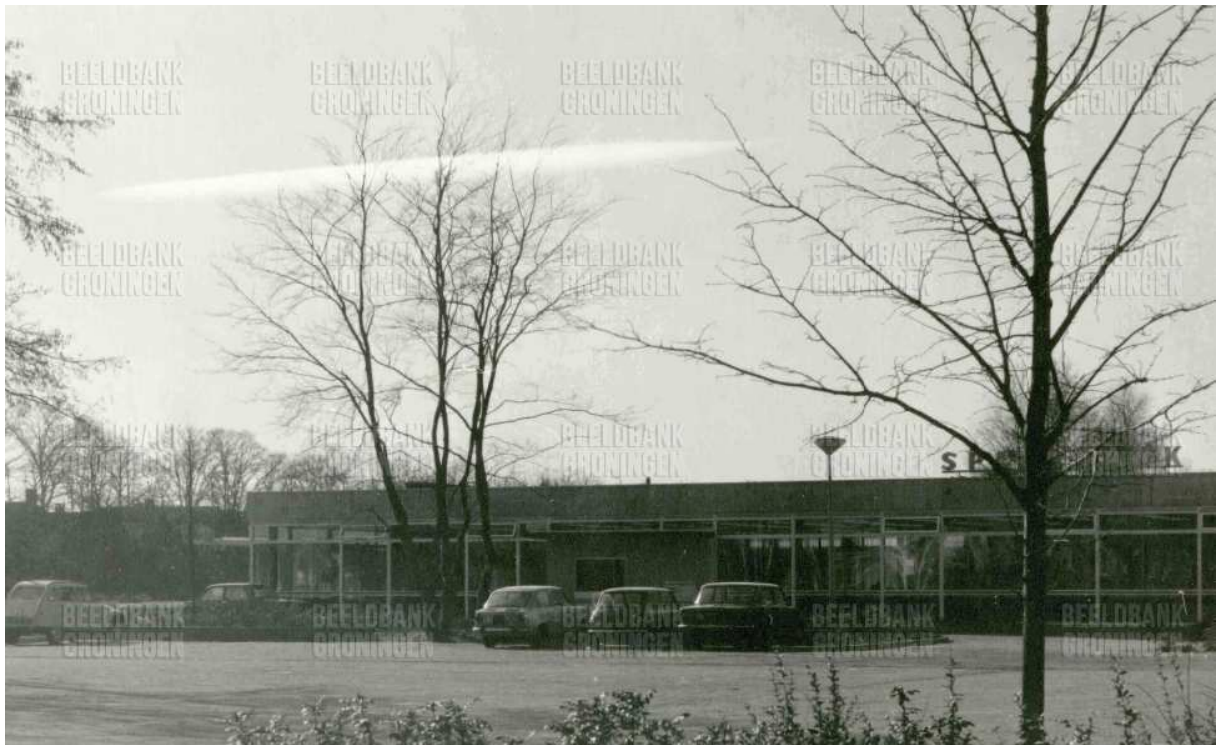
- Op basis van historische foto's is de locatie tenminste vanaf 1972 in gebruik als bankgebouw.
- Op basis van het bodemloket heeft de locatie de vermelding:

Foto uit 1972 Rabobank ter Apel (bron Beeldbank Groningen)

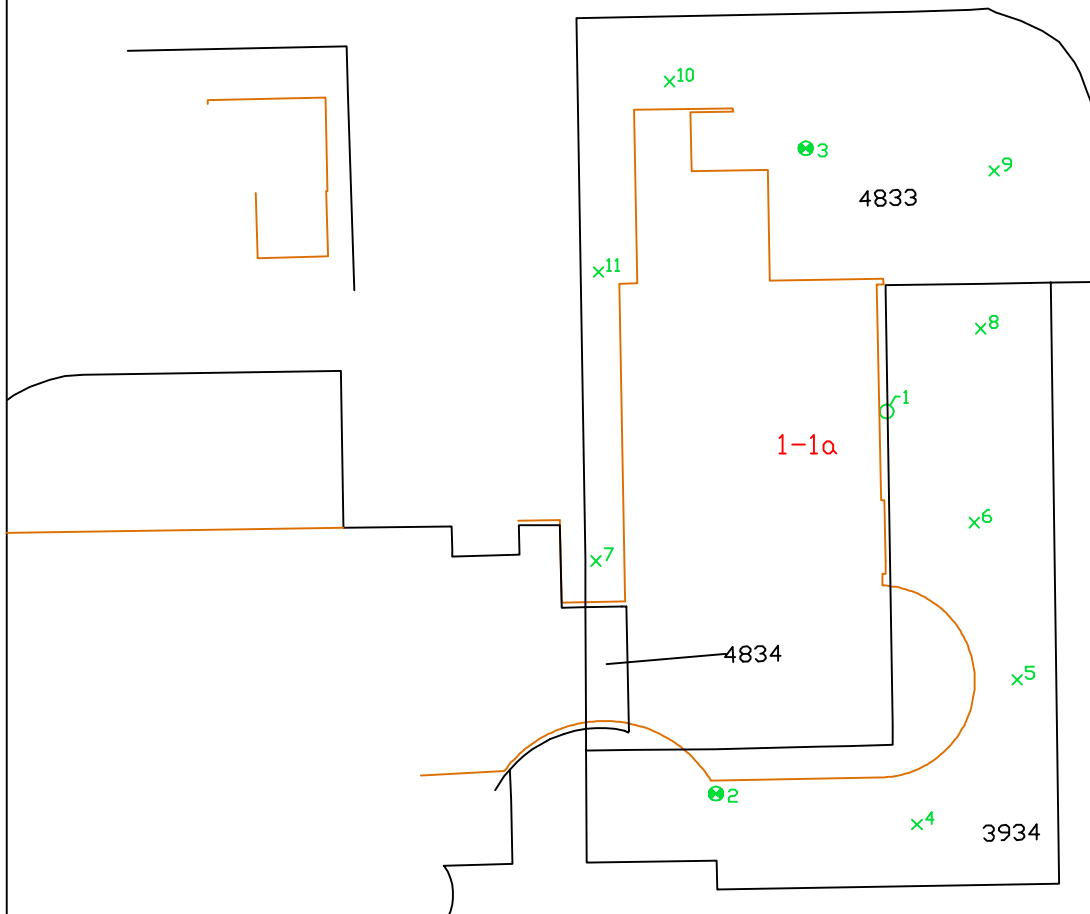
## BIJLAGE 2 ONDERZOEKSLOCATIE

Het onderzoeksprogramma is ruimtelijk weergegeven in bijlage 2. In deze bijlage zijn alle geplaatste boringen geprojecteerd.

De positionering van alle boringen is weergegeven in bijlage 2.

Kadastraal sectie I, nrs. 4833 en 3934, gemeente Vlagtwedde

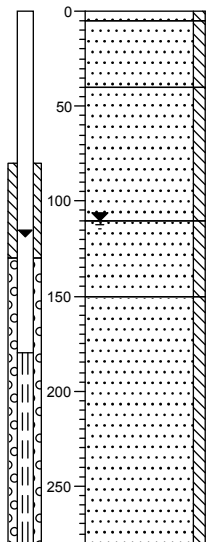
**boring 1**

| 0 | klinter |
| -5 | Zand, matig fijn, zwak siltig, lichtgeel, Edelmanboor |

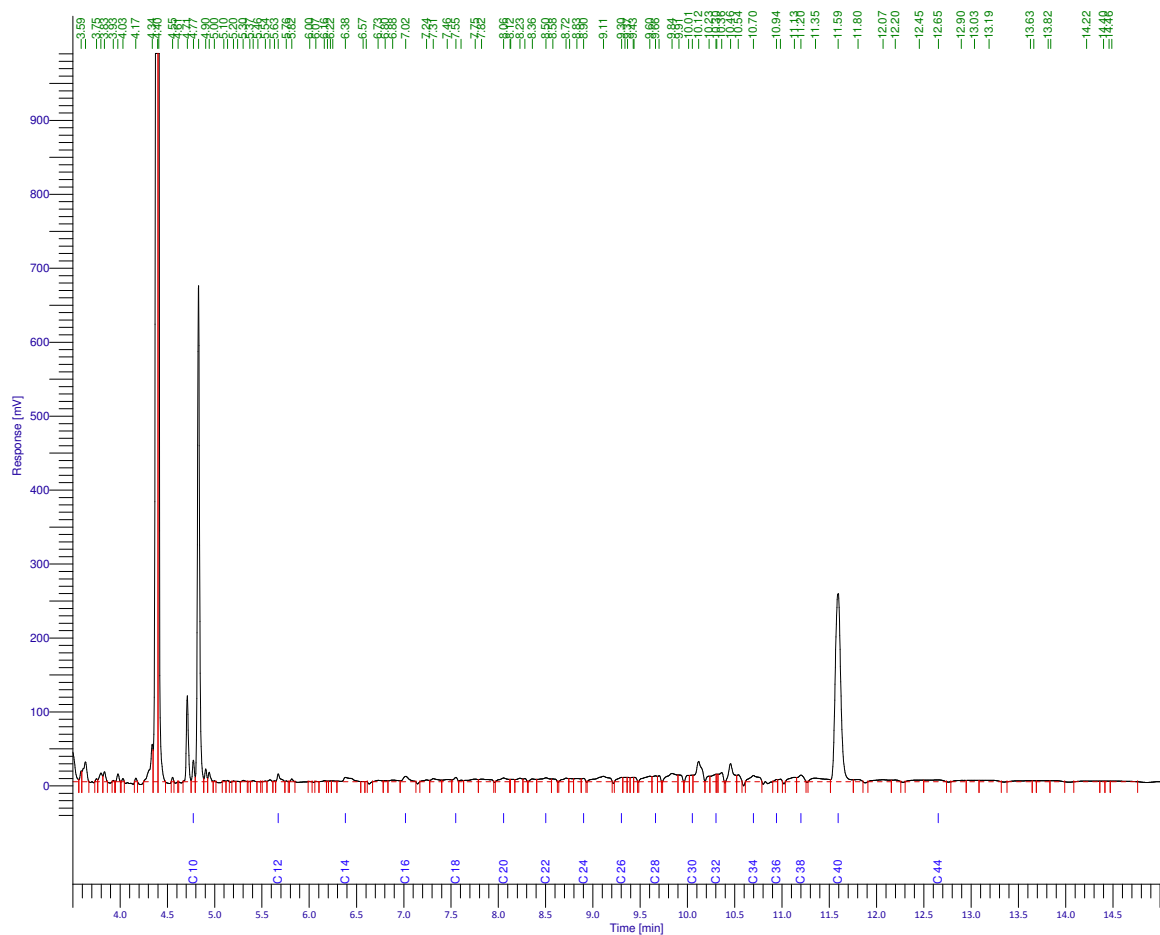
## Chromatogram

Sample Name : 1801855003  
File Name : \NLS\OT025\data\GLC\IS-GC342018-01\mo-34-0122-088-20180125-110808.raw  
Date : 25-01-2018 11:08:20  
Method : min ole pe  
Start Time : 3.50 min  
End Time : 15.00 min  
Time of Injection: 24-01-2018 23:35:39  
Low Point: -49.86 mV  
High Point: 997.14 mV  
Plot Offset: -49.86 mV  
Plot Scale: 1047.0 mV  
Scale Factor: 1.0

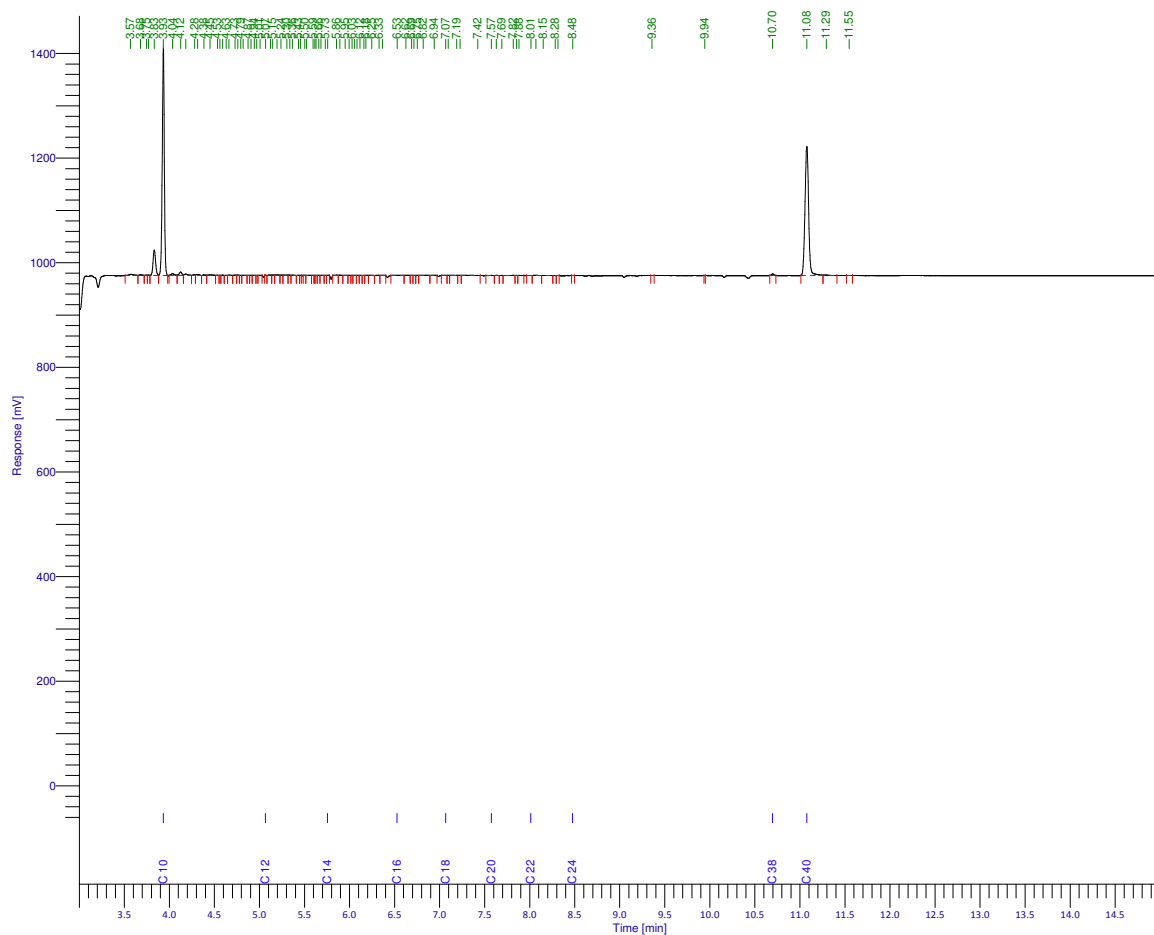
## Chromatogram

Sample Name : 1802509001  
File Name : \NLS\OT025\data\Gcis-GC142018-01\mo-14-0129-149-20180201-103050.raw  
Date : 01-02-2018 10:31:02  
Method : Min die PE  
Start Time : 3.00 min  
Scale Factor : 1.0  
End Time : 15.00 min  
Time of Injection: 31-01-2018 22:10:57  
Low Point : -70.47 mV  
High Point : 1409.49 mV  
Plot Offset: -70.47 mV  
Plot Scale: 14800 mV
