| Onderwerp: | <b>milieukundig vooronderzoek volgens NEN-5725<br/>Dorigweg tussen 46-50 te Sellingen</b> |
| Projectnummer: | <b>24-M11255-04</b> |
| Opdrachtgever: | <b>Gemeente Westerwolde</b> |
| Datum: | <b>15 juli 2024</b> |

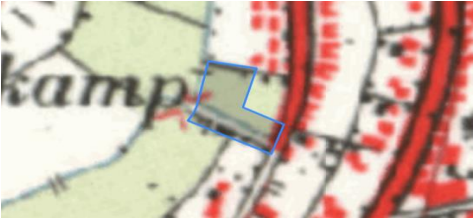
| <b>Ophogingen/dempingen/stortingen</b> | <p>Op topografische kaarten is tussen ca. 1959 en 1970, t.p.v. de onderzoekslocatie, mogelijk een sloot te herkennen (zie figuur 2). Vanaf 1971 is de sloot niet meer te herkennen. Het is niet bekend waarmee deze sloot/watergang is gedempt.</p> <p><i>figuur 2: vm. sloot / watergang</i></p> <p>Er is geen informatie omtrent evt. met bodemvreemd materiaal gedempte watergangen/ sloten t.p.v. de onderzoekslocatie (binnen het onderzochte terreindeel). Er is geen informatie omtrent evt. opgebrachte gebiedsvreemde grond (ophogingen), verhardingsmateriaal, puinmateriaal en/of afval op de onderzoekslocatie. Er is geen informatie omtrent evt. met bodemvreemd materiaal gedempte watergangen / sloten t.p.v. de onderzoekslocatie (binnen het onderzochte terreindeel). Er is geen informatie omtrent evt. opgebrachte gebiedsvreemde grond (ophogingen), verhardingsmateriaal, puinmateriaal en/of afval op de onderzoekslocatie</p> |

Op topografische kaarten is tussen ca. 1959 en 1970, t.p.v. de onderzoekslocatie, mogelijk een sloot te herkennen (zie figuur 2). Vanaf 1971 is de sloot niet meer te herkennen. Het is niet bekend waarmee deze sloot/watergang is gedempt.

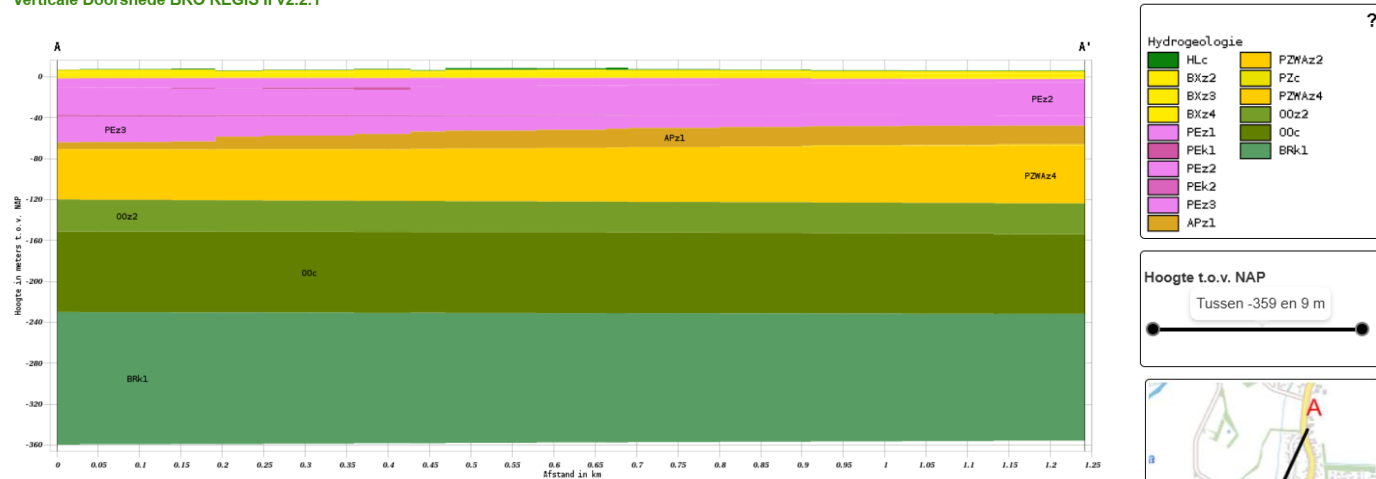
figuur 3: geohydrologische opbouw

De bovenste laag, de deklaag, heeft een hoogte van ca. 6-10m +NAP.

In figuur 3 is de geohydrologische opbouw weergegeven.

Verticale Doorsnede BRO REGIS II v2.2.1

De stromingsrichting van het ondiepe grondwater van het eerste watervoerend is in het kader van voorgaand bodemonderzoek niet vastgesteld.

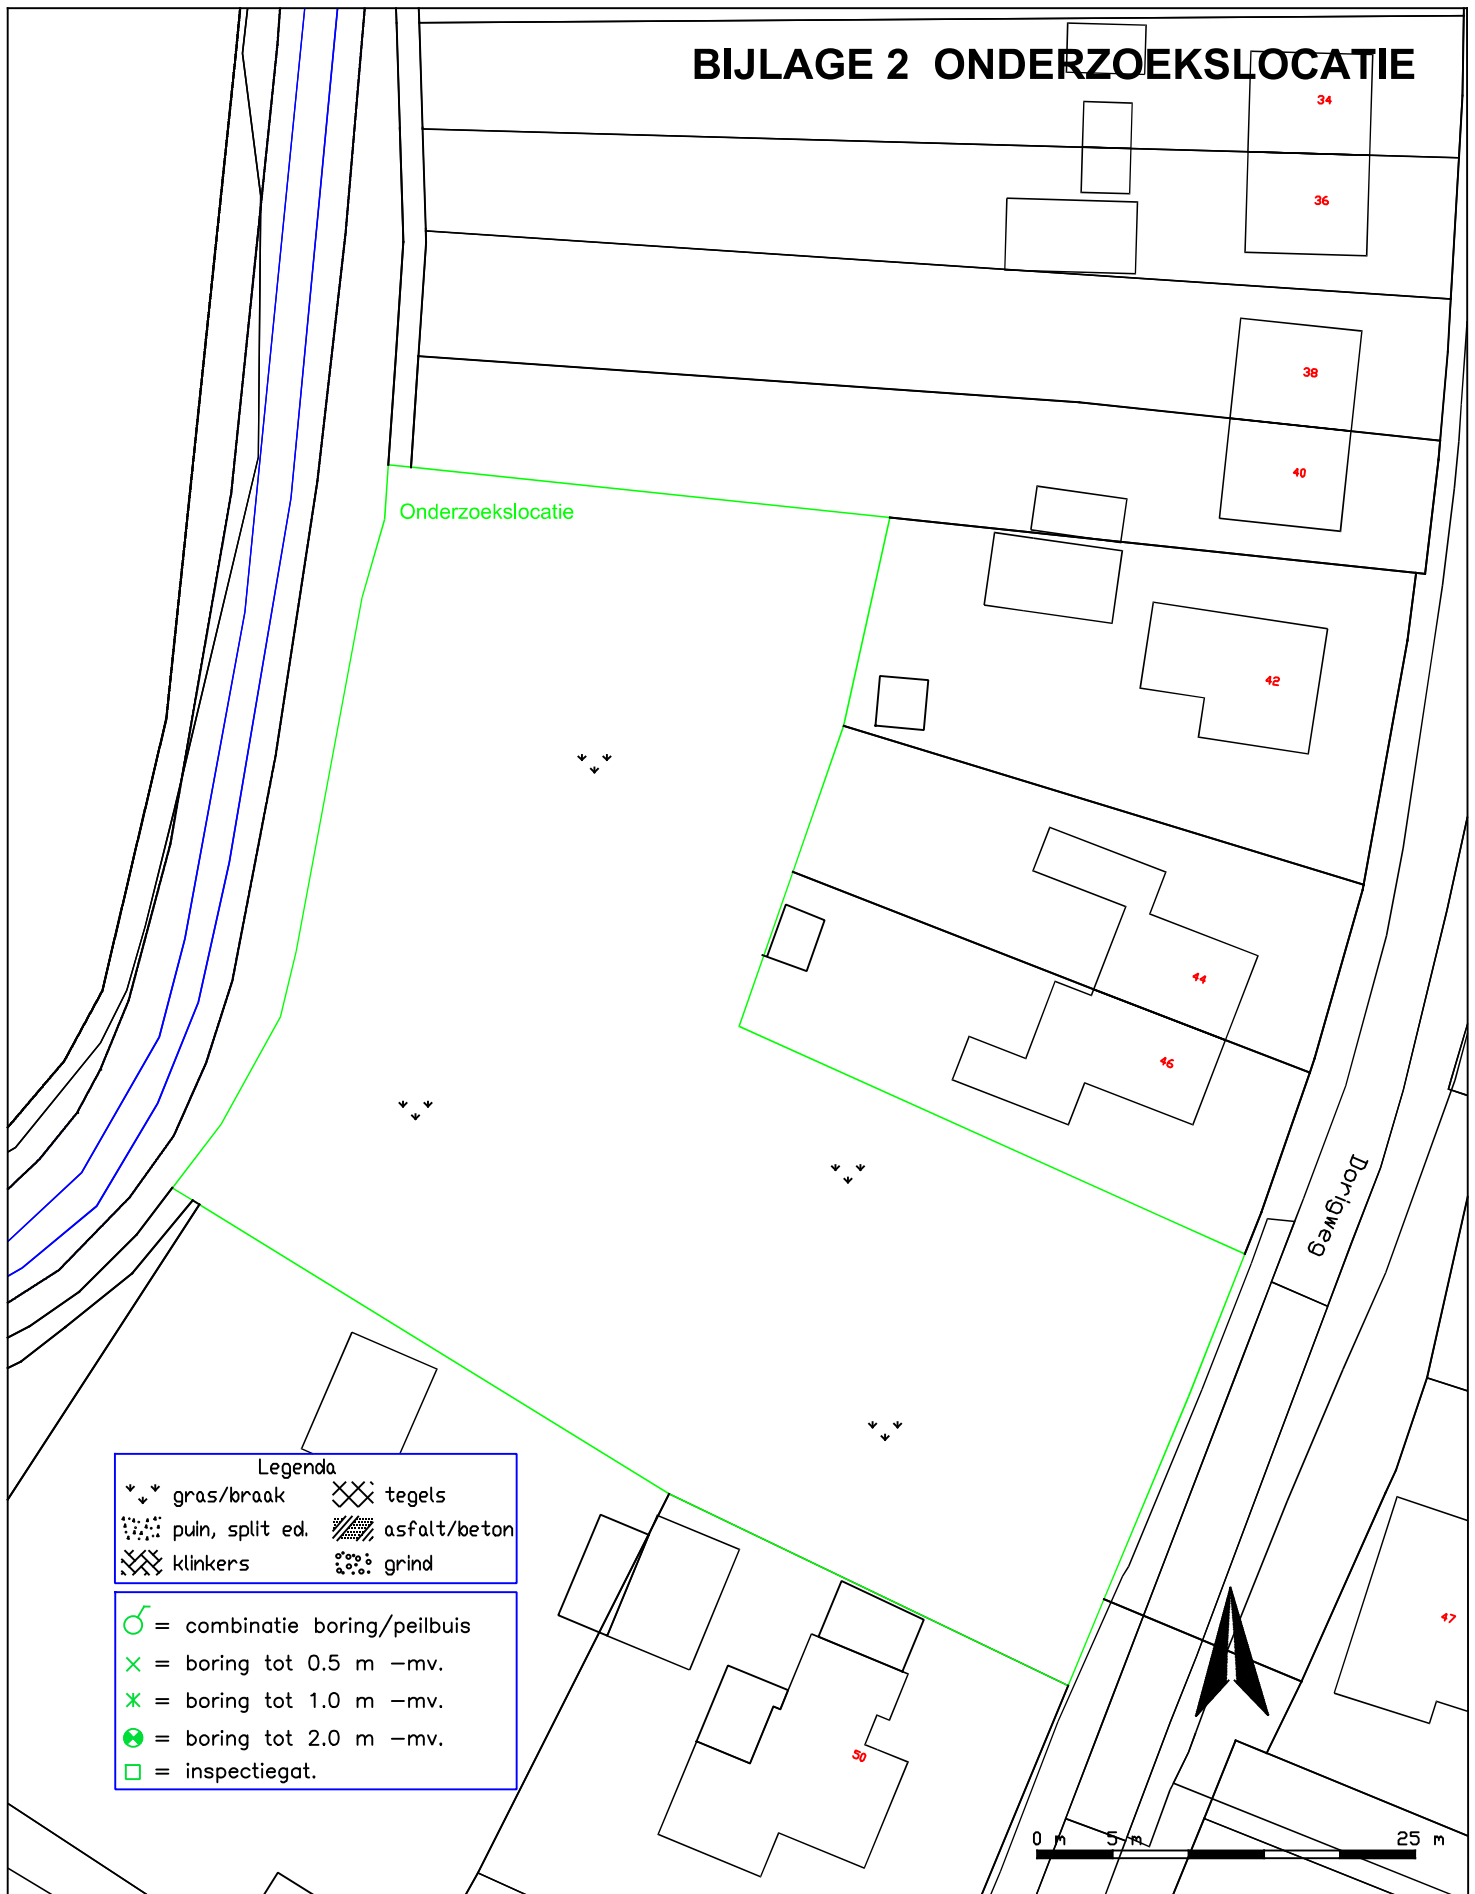
# BIJLAGE 2 ONDERZOEKSLOCATIE

Het onderhavige vooronderzoek heeft betrekking gehad op de locatie gelegen aan de Dorigweg tussen 46-50 (zie bijlage 2).

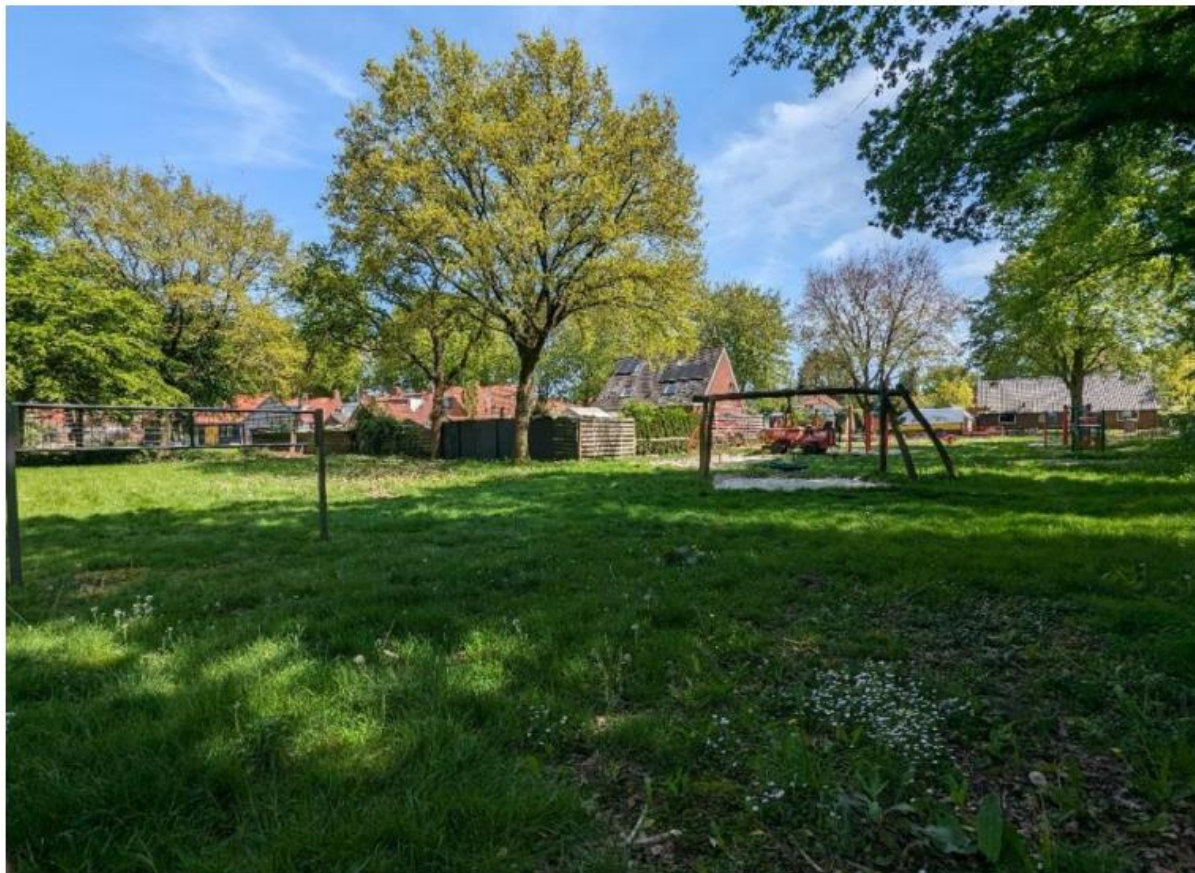
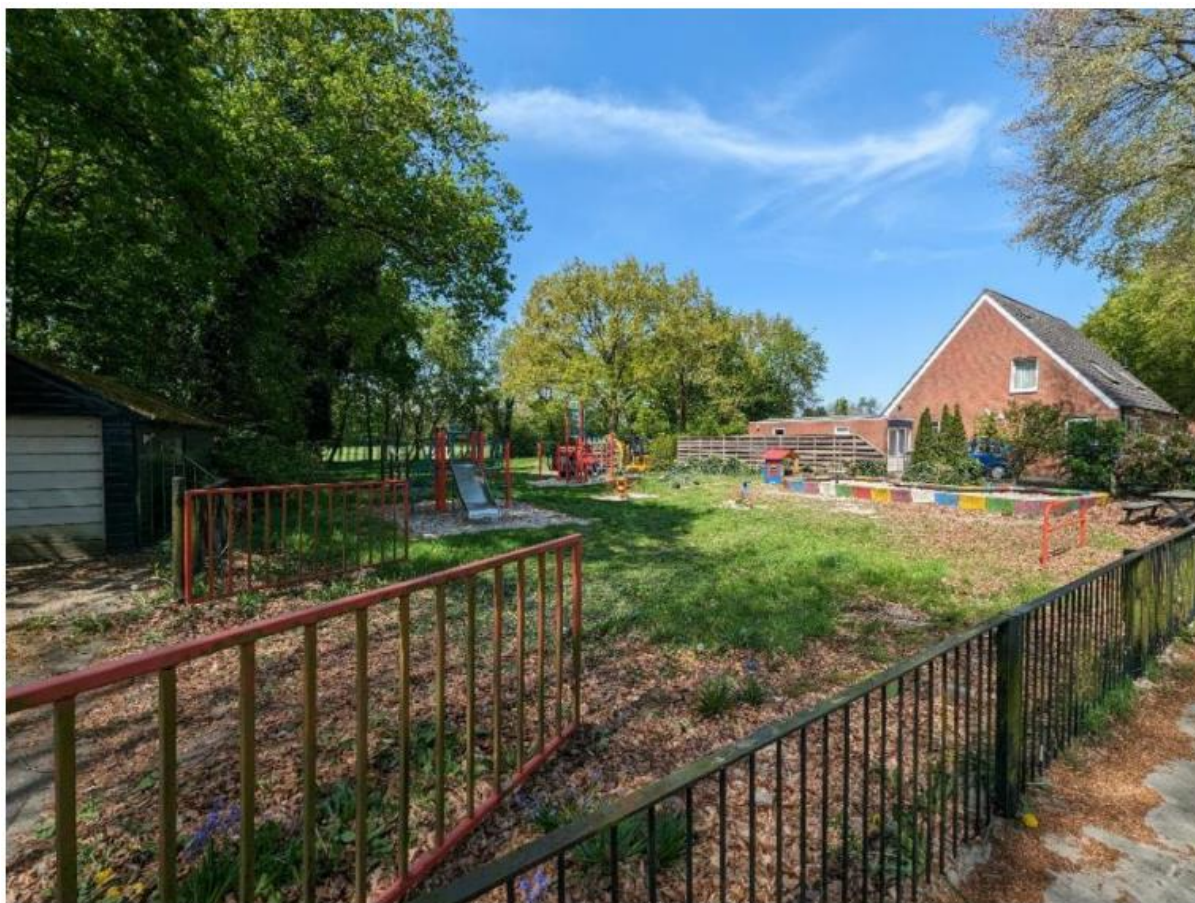
Op de onderzoekslocatie is op 01-05-2-24 een locatie-inspectie uitgevoerd. Foto's van de locatie zijn opgenomen in bijlage 3.

Op basis van de locatie-inspectie zijn geen aanvullende gegevens naar voren gekomen met betrekking tot potentieel bodembedreigende activiteiten.

Tijdens de locatie-inspectie is aandacht geschonken aan de aanwezigheid van asbest op het maaiveld, hierbij is op het maaiveld geen zintuiglijk asbestverdacht materiaal waargenomen. Opgemerkt wordt dat deze inspectie geen inspectie volgens NEN-5707 betreft.

onderzoekslocatie

Op basis van de uitgevoerde locatie-inspectie zijn er geen bijzonderheden waargenomen.
