WERKBOEK STEDENBOUWKUNDIGE OPZET

# CAMPERS & MINICAMPING SCHILDMEER - STEENDAM

DAGCAMPING DE OTTER | NIEUWE SITUATIE

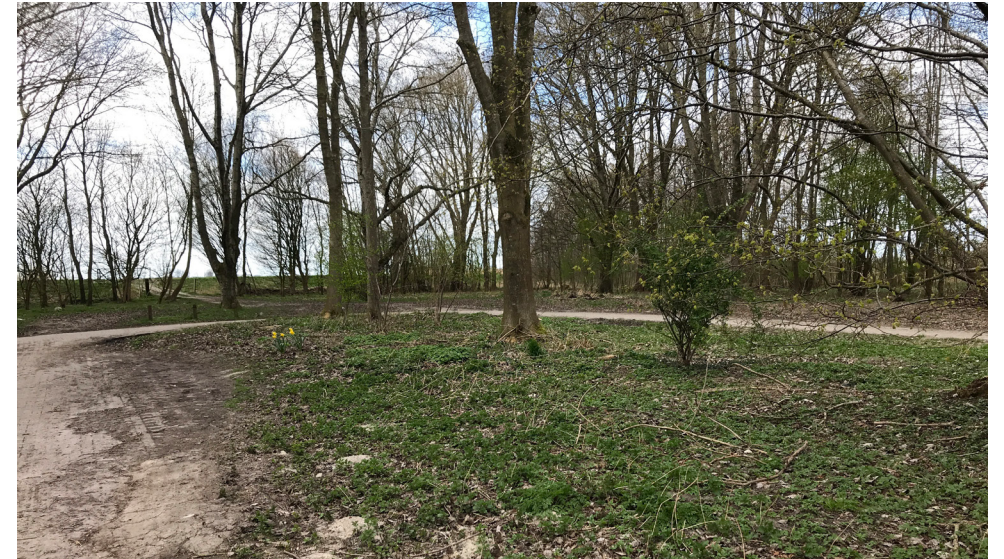
Huidige situatie met zicht op de dijk

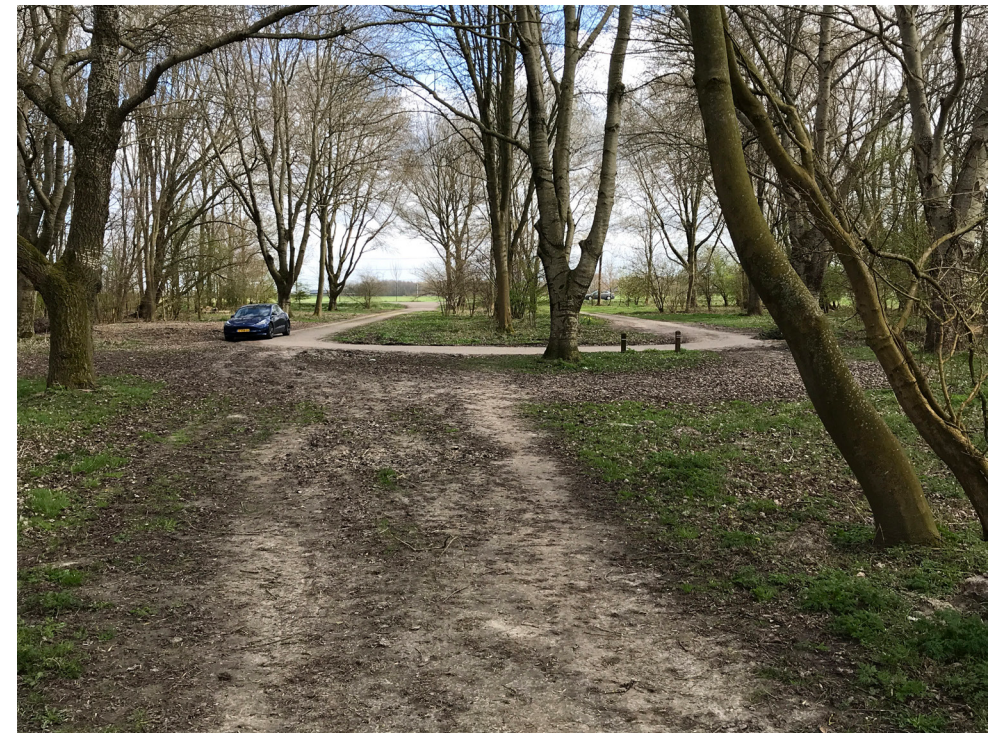
Huidige situatie met zicht op de Damsterweg

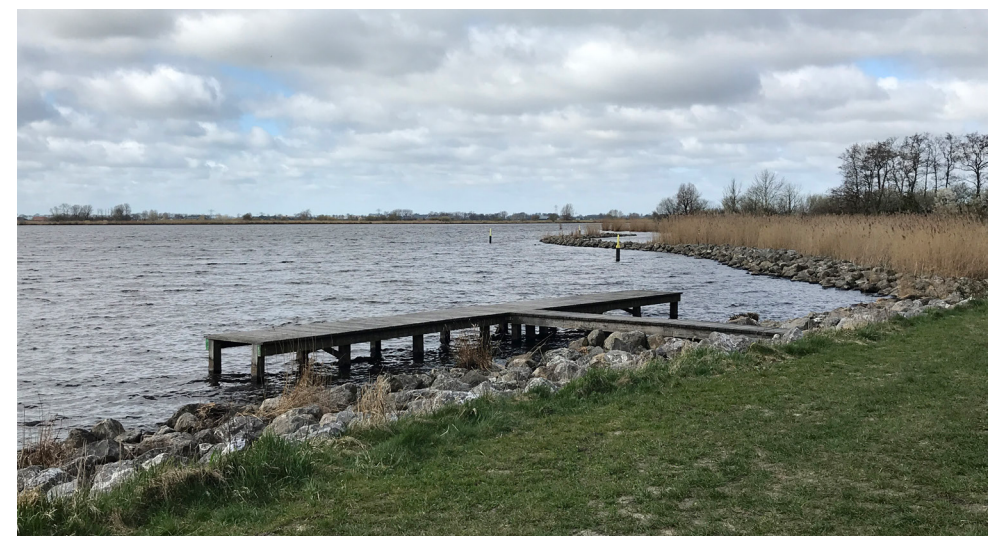
Huidige steiger

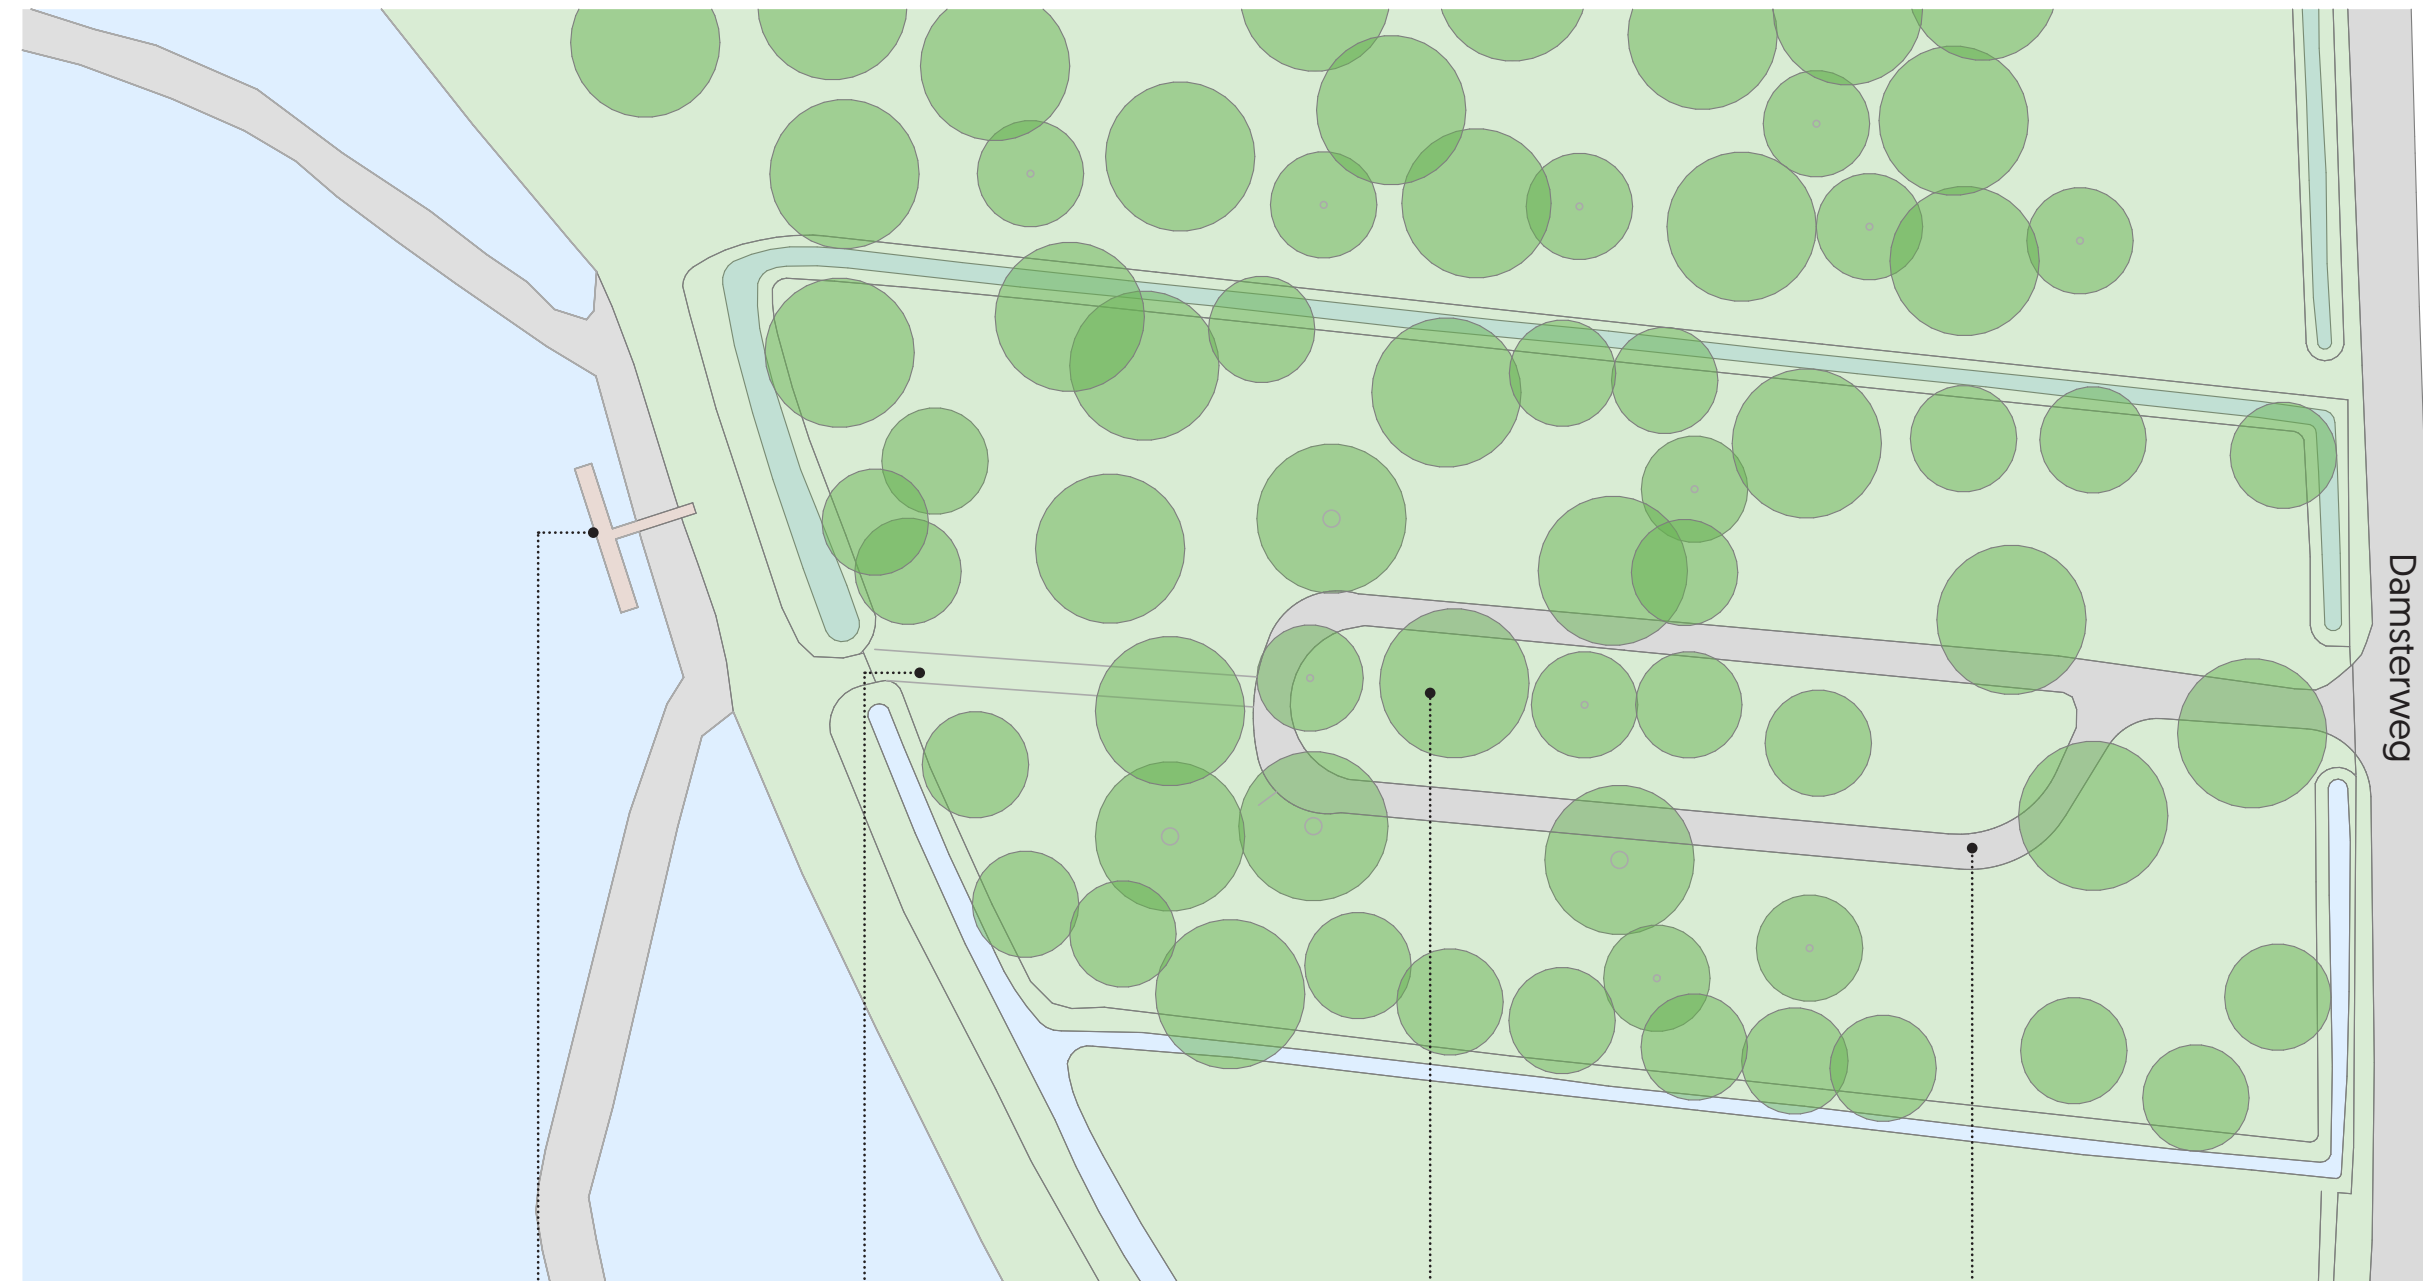
Schaal 1\_750

Steiger

Onverharde toegangsweg  
tot dijklichaam

Bestaande bomen/struiken  
(inschatting door google  
foto en locatiefoto's)

Rondweg

Dansterweg

### Verbeteren campingverziening aanleg:

- van +/- 50 plekken tenten/campers/toercaravans
- Toiletgebouw (2 x 2 douches + 2 x 2 wc en invaliden toilet)
- Campervoorzieningen (water, chemische stort en vuilwaterstort)
- Infra: water/elektra/wifi (glasvezel) + verlichting en riool
- Uitbreiding steigers met aanleg mogelijkheid.
- Bouw beheerderswoning en werkplaats/berging
- Slagboom systeem
- Eventuele bomenkap voor meer openheid (uitgangspunt is grote/oude bomen behouden)
