## Aanvraag ontheffing huismus Veerstraat 23 te Waardenburg

### Ecologische Quickscan

### Huismusinspectie

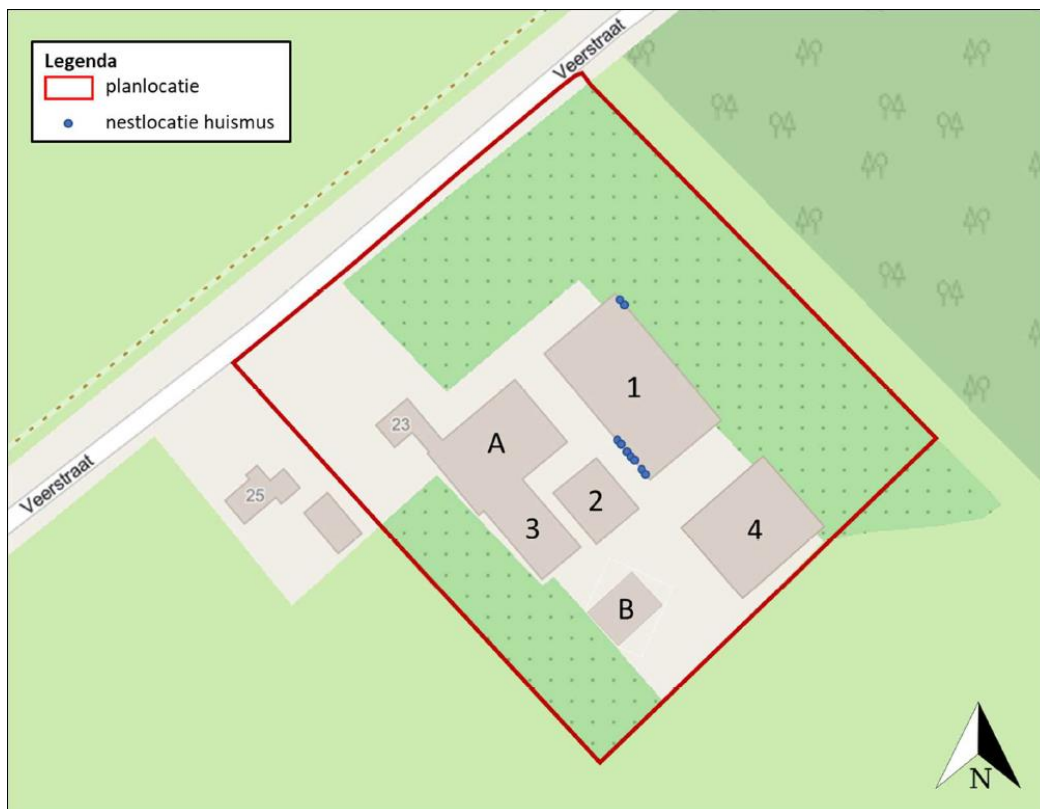
Naar aanleiding van de 'Ecologische quickscan' is op 26 januari 2021 een 'technische inspectie huismus' uitgevoerd. De notitie van deze inspectie is ook als bijlage toegevoegd. Uit deze notitie blijkt dat in schuur 1 tussen de golfplaten en het dakbeschot (isolatie) enkele (oude) huismusnesten zijn aangetroffen. Zie onderstaande tekening.

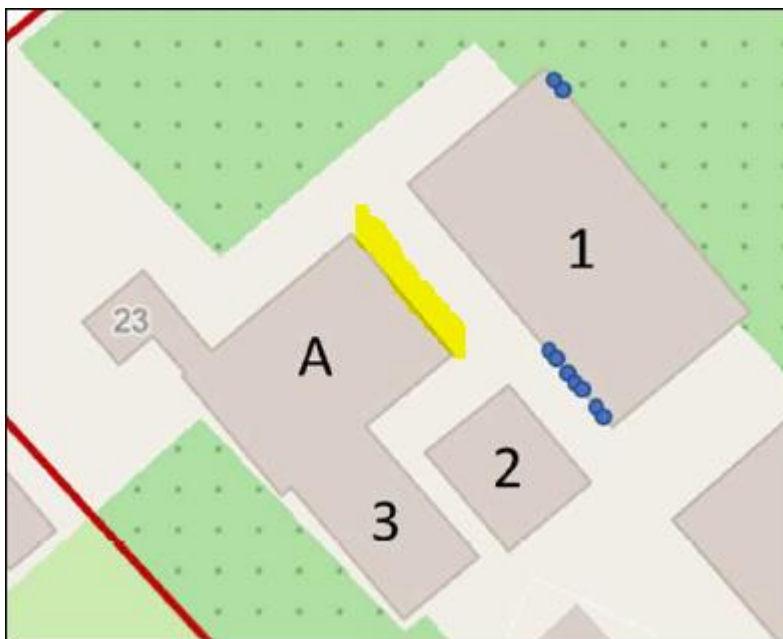
Het plan is nu om aan de noordoost kant van de schuur (zie gele arcering in de onderstaande tekening) harde isolatieplaten onder de 1<sup>e</sup> en 2<sup>e</sup> gording aan te brengen (ca. 150 cm).

Door het aanbrengen van deze isolatieplaten over de gehele lengte (18 meter) van de schuur ontstaat eenzelfde gelegenheid tot het maken van de nesten als in de oude schuur 1. Het betreffen immers ook golfplaten, met dezelfde dakgoot en toegang van buiten. Door de isolatie ook onder de gordingen aan te brengen ontstaat er een vergelijkbare ruimte voor het maken van een nestgelegenheid. De vervangende nestlocaties zijn op hele korte afstand van de huidige nestlocaties gelegen.

Het plan is om in schuur A mogelijkheden te scheppen voor alternatieve nestlocaties. Schuur A is een aantal jaren geleden gerenoveerd. Het asbestdak is verwijderd en er is een nieuw golfplatendak gemonteerd. Het dak is op dit moment niet geïsoleerd.

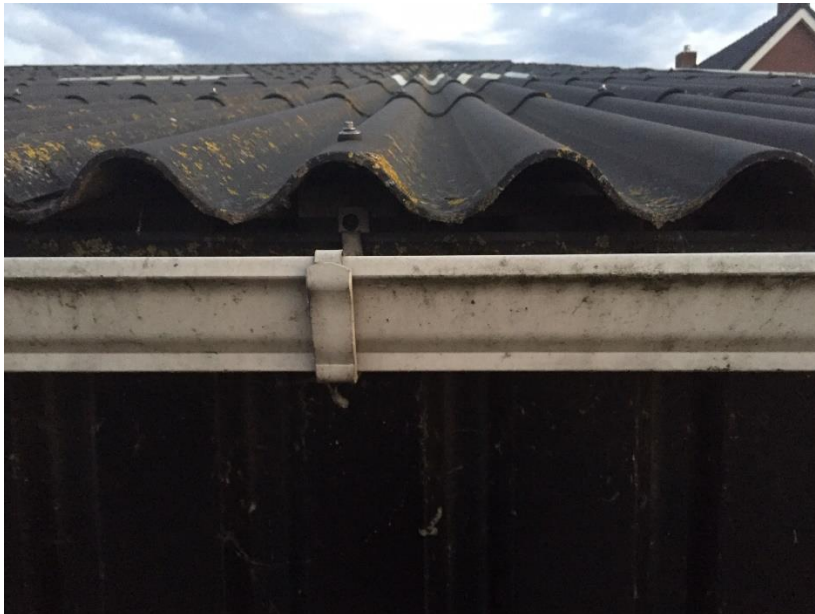
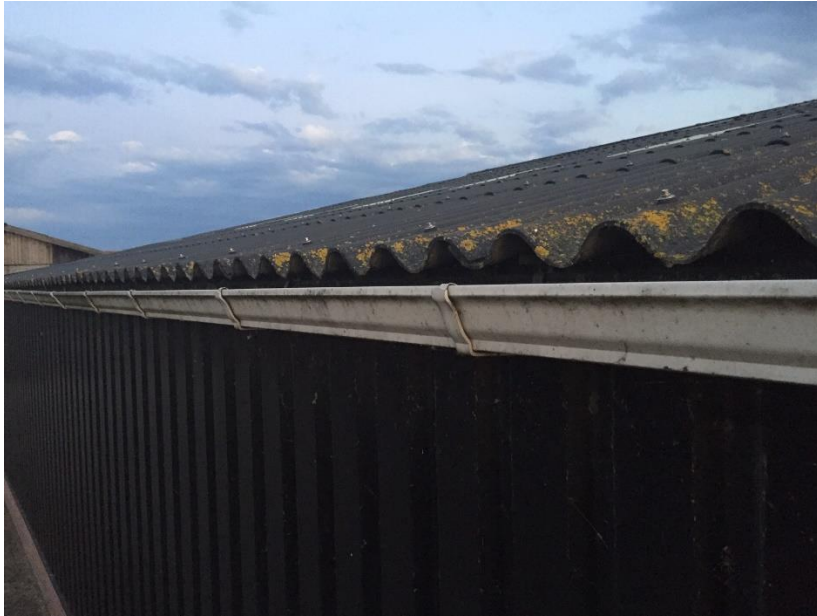
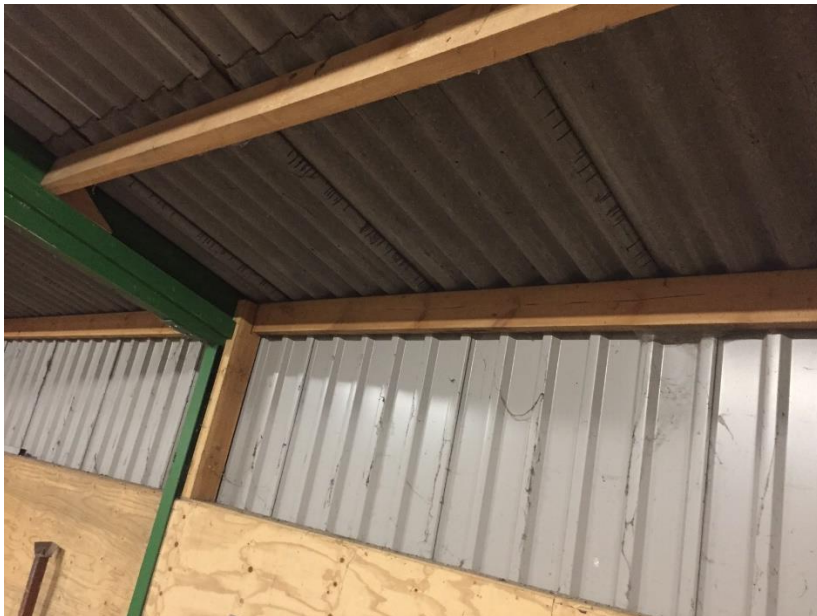
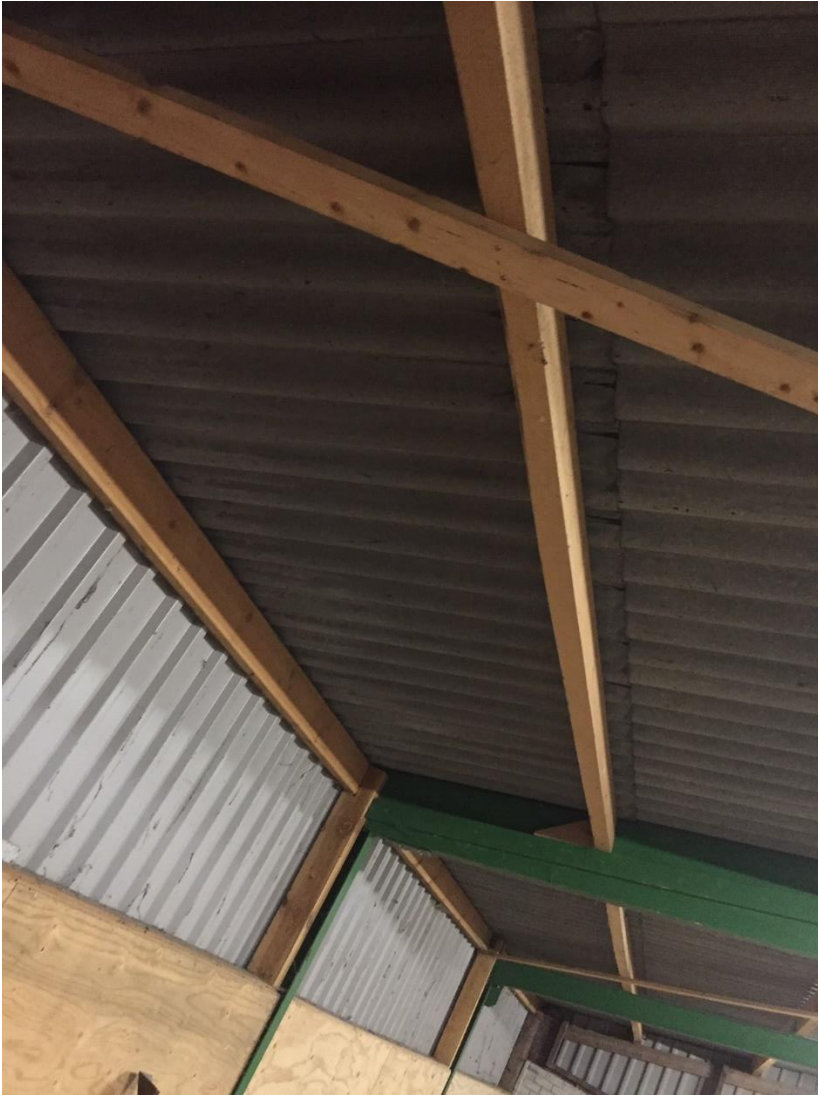
### **Foto's alternatieve locatie (schuur A)**

Aan het einde van deze notitie zijn diverse foto's van het dak (binnen en buiten) van schuur A opgenomen.
