**VERKENNEND BODEMONDERZOEK  
SLUISENDIJK 29  
TE HEINENOORD**

Kenmerk : 18.3708-A1  
Datum : 12 december 2018

Op de locatie Sluisendijk 29 te Heinenoord is in opdracht van Legalexion te Zaltbommel een verkennend bodemonderzoek uitgevoerd. Het onderzoek is uitgevoerd volgens de onderzoeksstrategie voor verkennend bodemonderzoek, zoals vermeld in de NEN 5740 van het Nederlands Normalisatie Instituut (2009).

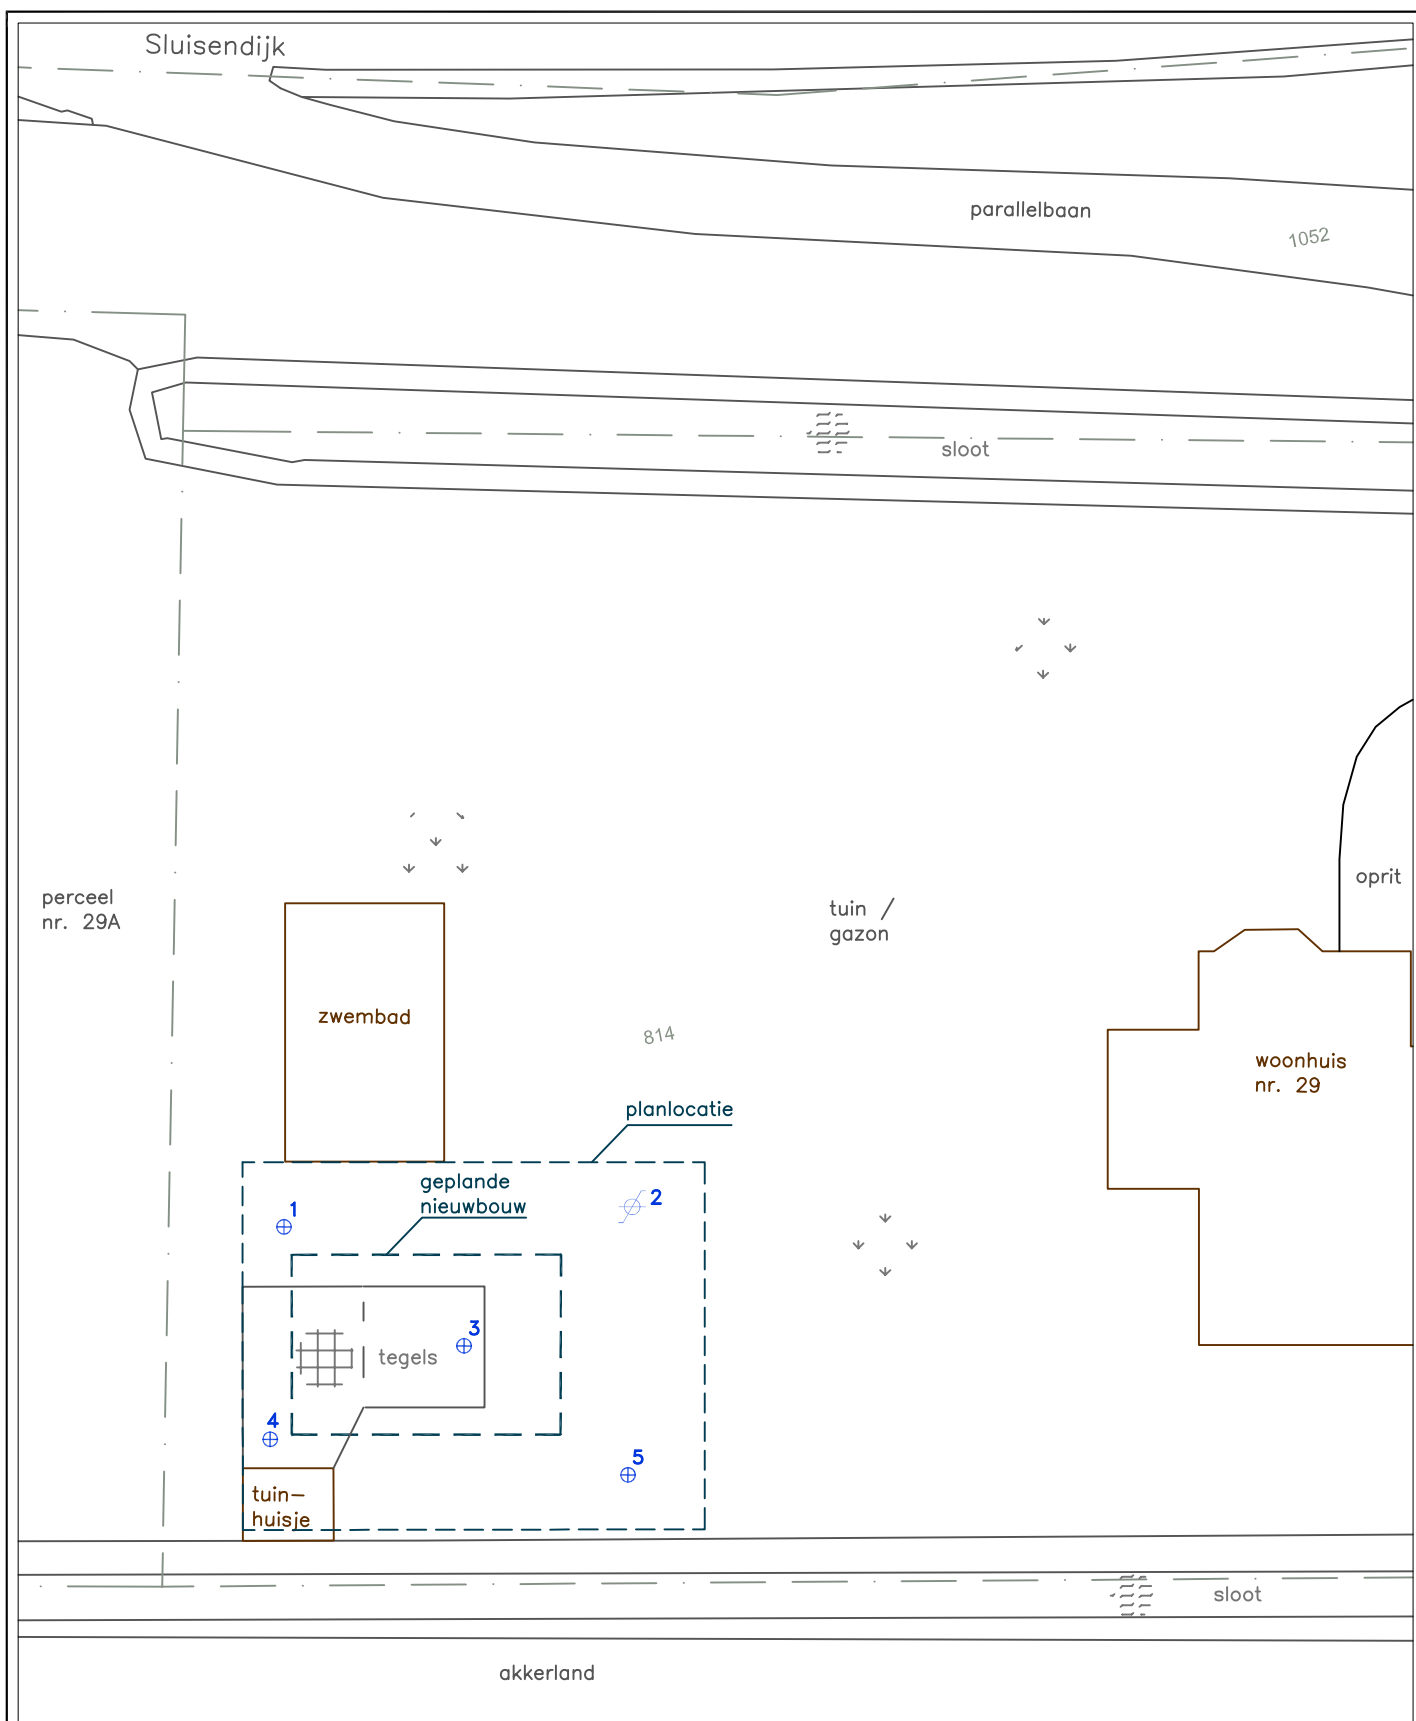
**SITUATIETEKENING ONDERZOEKSLOCATIE**

Het opgeboorde materiaal is bemonsterd in trajecten van circa 0.5 meter. De boringen in de bovengrond zijn verricht met een ongelakte Edelmanboor en een ongelakte grindboor. Voor de bemonstering van de ondergrond is gebruik gemaakt van een ongelakte Edelmanboor en een ongelakte guts. De plaatsen van de boringen worden weergegeven op de situatietekening in bijlage 2.

- Peilbuis
- Diepe boring
- Ondiepe boring

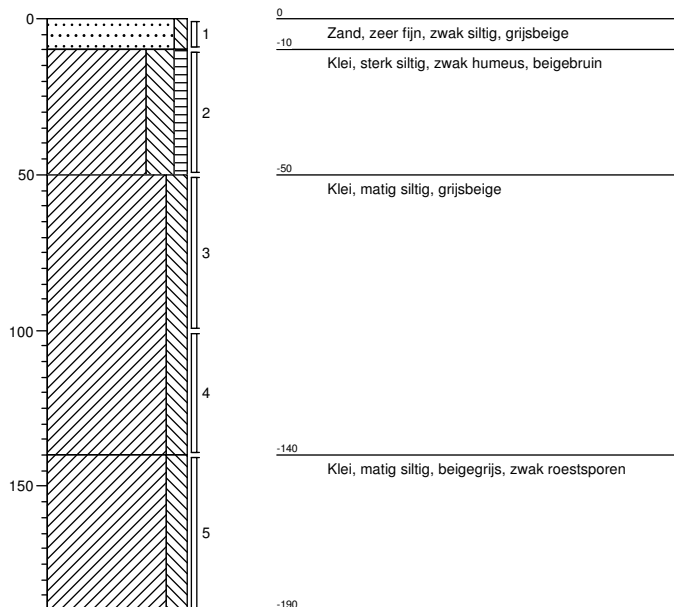
**Boring: 01**

De bovengrond van de locatie bestaat uit zwak humeuze, sterk siltige klei. In de ondergrond, vanaf circa 0.5 meter beneden maaiveld, wordt voornamelijk humusarme matig siltige klei aangetroffen, dat op een diepte van circa 1.5 meter beneden maaiveld overgaat in zwak tot matig humeuze siltige klei, met veenbrokjes.

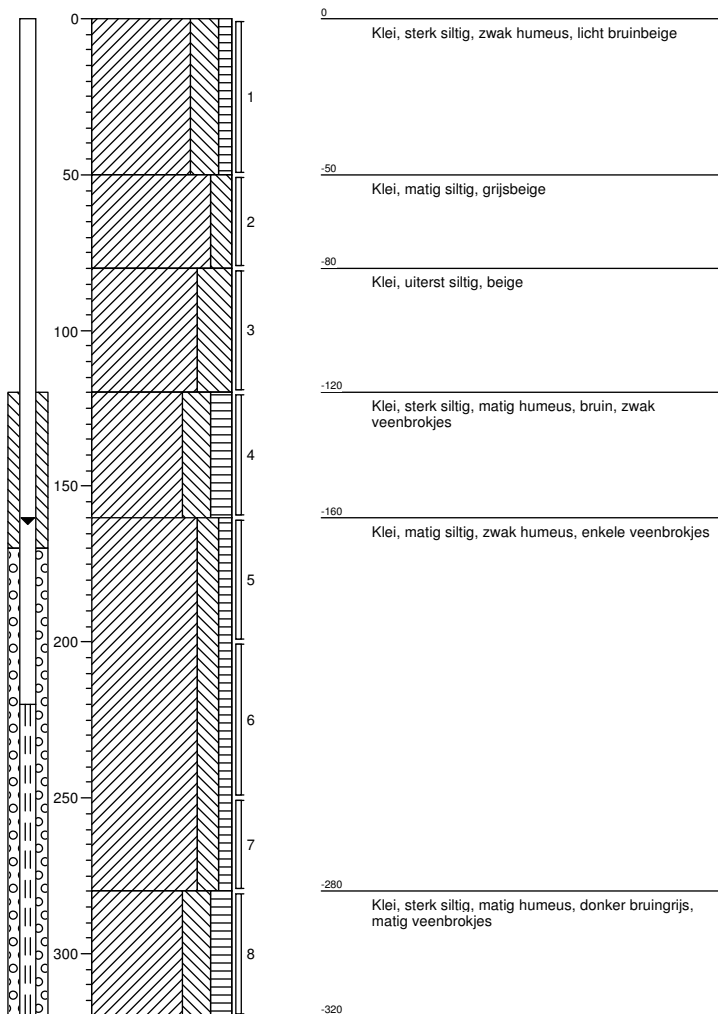
**Boring: 02**

Voor de bemonstering van het freatisch grondwater is boring 2 verder uitgediept en afgewerkt met een peilbuis. Het filterdeel is omhuld met een nylon filterkous en gegloeid filtergrind.

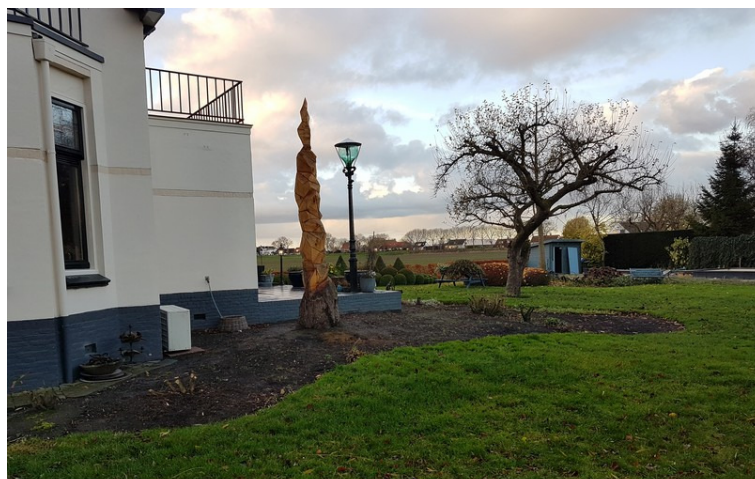
Tijdens de locatie-inspectie zijn op de locatie geen verdachte plekken in de vorm van verzakkingen, plaatselijke ophogingen of brandplaatsen waargenomen. Ook zijn op het maaiveld geen asbestverdachte materialen waargenomen. In bijlage 8 zijn foto's van de onderzoekslocatie opgenomen.

Foto 1: noordoostzijde locatie

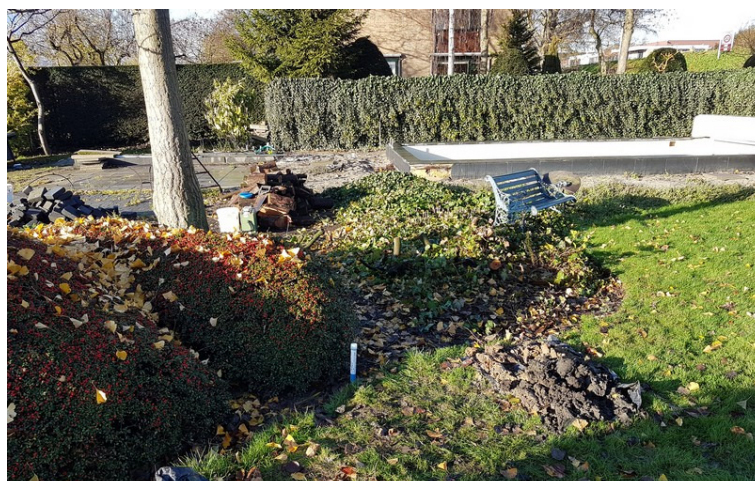
Foto 2: noordelijk gedeelte locatie  
(vanaf oostzijde)

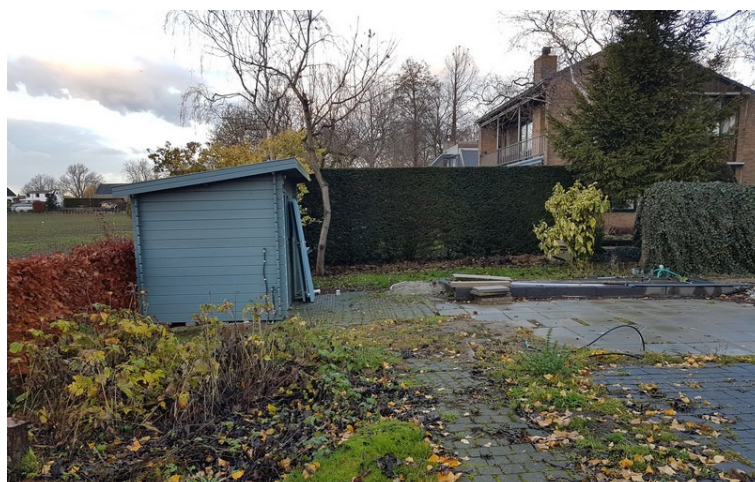
Foto 3: zuidelijk gedeelte locatie  
(vanaf oostzijde)
