| Onderwerp: | <b>verkennend milieukundig bodemonderzoek volgens<br/>NEN 5740+A1 Jonkersvaart nr. 45 te Jonkersvaart</b> |
| Projectnummer: | <b>21-M9682</b> |
| Opdrachtgever: | <b>fam. A. Bies</b> |
| Datum: | <b>9 februari 2021</b> |

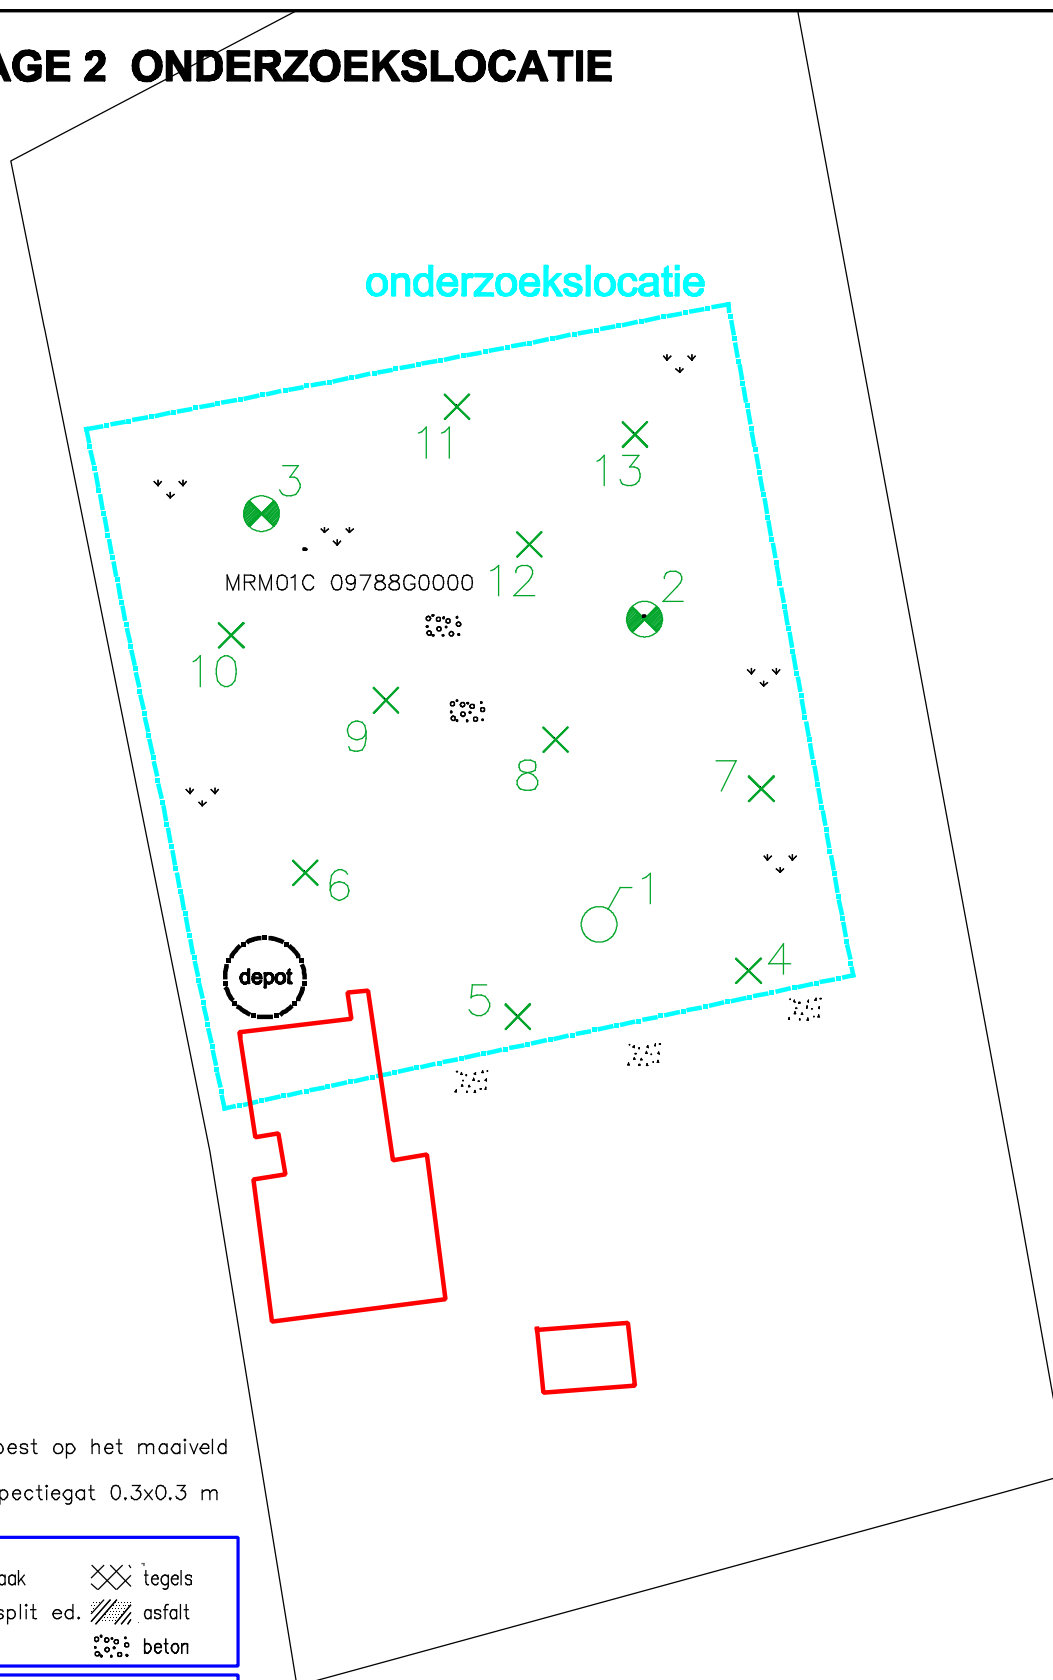
## BIJLAGE 2 ONDERZOEKSLOCATIE

Het onderhavige onderzoek, het geografisch besluitvormingsgebied, betreft het onderzochte perceel zoals weergegeven in bijlage 2.

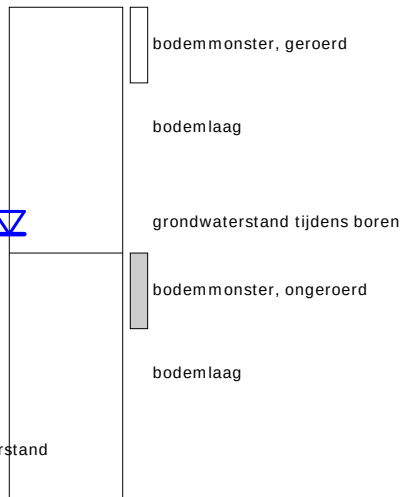
## BORING

links= cm-maaiveld

rechts= cm + NAP

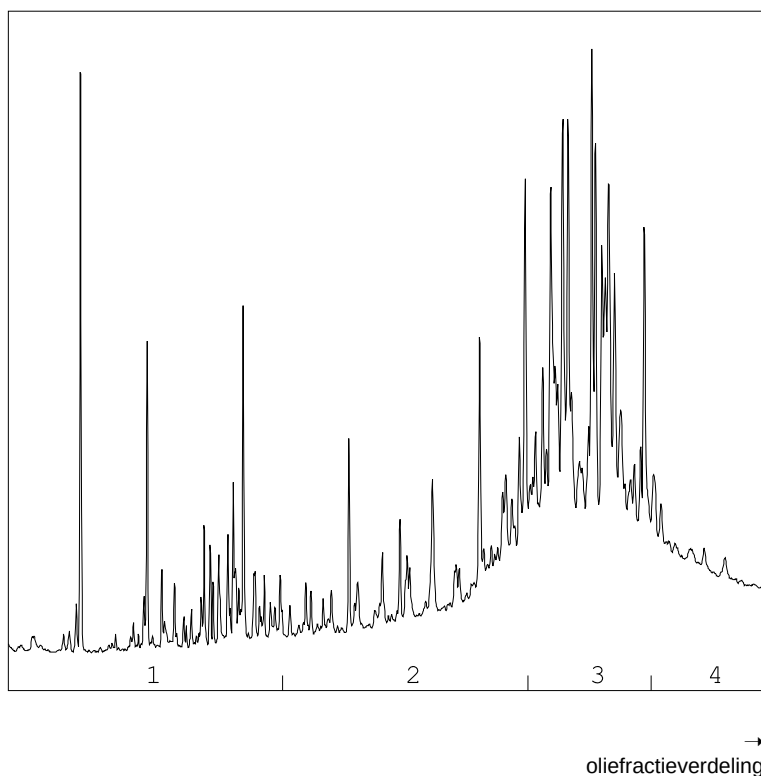
## OLIECHROMATOGRAM

**Monstercode** : 6586804  
**Uw project omschrijving** : OPID 24832921#21-M9682-Jonkersvaart 45 te Jonkersv  
**Uw referentie** : MM2, 06: 0-50, 08: 0-20, 09: 0-50, 10: 0-50  
**Methode** : minerale olie (florisil clean-up)

| 1) fractie > C10 - C19 | 4 % |

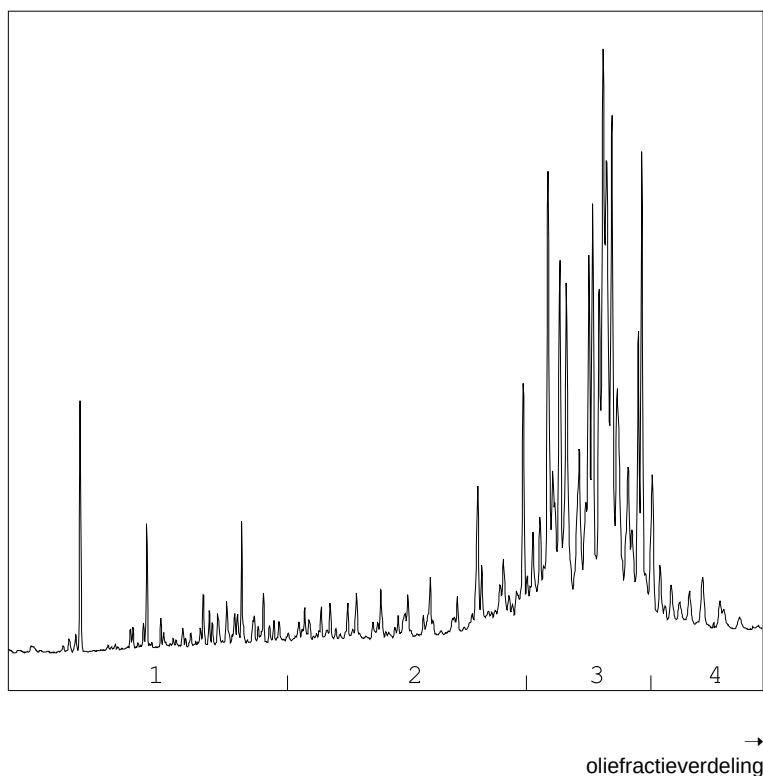
## OLIECHROMATOGRAM

**Monstercode** : 6586805  
**Uw project omschrijving** : OPID 24832921#21-M9682-Jonkersvaart 45 te Jonkersv  
**Uw referentie** : MM3, 02: 0-50, 03: 0-50, 11: 0-20, 13: 0-50  
**Methode** : minerale olie (florisil clean-up)

| 1) fractie > C10 - C19 | 3 % |
