## Notitie / Memo

HaskoningDHV Nederland B.V.  
Water

**Onderwerp: Waterhuishouding stortplaats Oostwold**

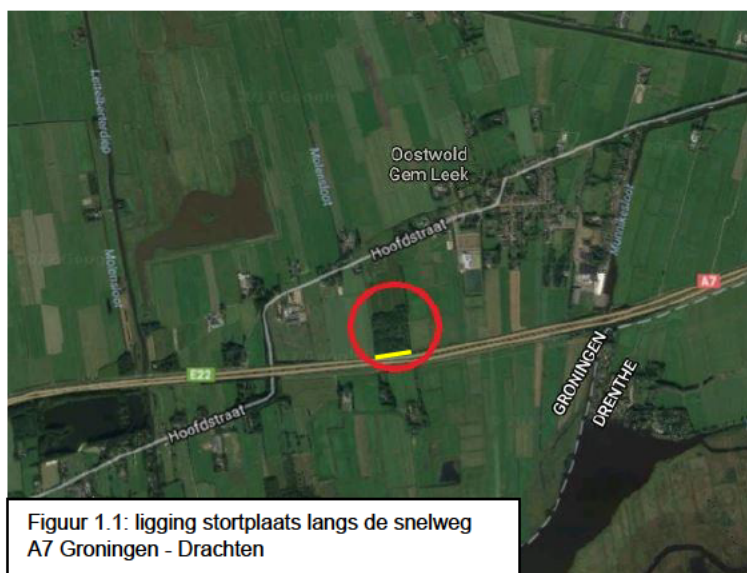
Figuur 1.1: ligging stortplaats langs de snelweg A7 Groningen - Drachten

In opdracht van de gemeente Westerkwartier heeft eind 2019 monitoringsonderzoek naar de grond- en oppervlaktewaterkwaliteit plaatsgevonden ter plaatse van de voormalige stortplaats te Oostwold<sup>1</sup>. In figuur 1.1 is de ligging van de stort weergegeven.

Behalve de milieuhygiënische aanleiding is bij de beoordeling ook het dorpsinitiatief betrokken. In Oostwold is een coöperatie genaamd Eco (energie coöperatie Oostwold) actief om de woonkern te verduurzamen. Het plan is om een zonnepark langs de snelweg A7 aan te leggen waarvoor een grondwal aangelegd gaat worden. De grondwal heeft een breedte van 36,5 meter en een lengte van 1,5 kilometer. De voormalige stort ligt in het genoemde traject en zal evenwijdig aan de snelweg komen te liggen (ter plaatse van stort weergegeven met gele lijn in figuur 1.1).

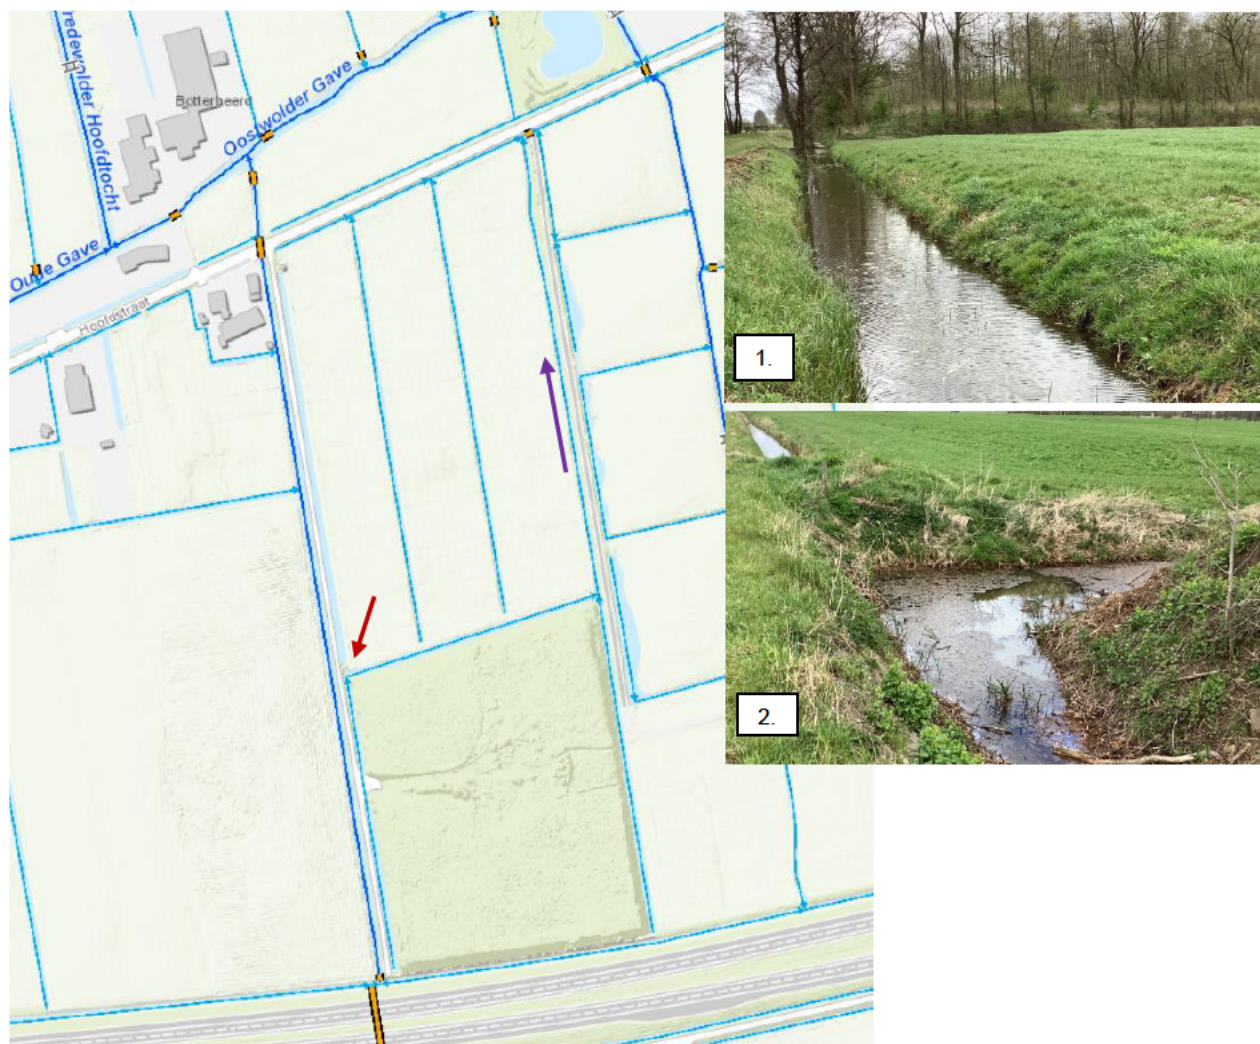
*Figuur 1.3: Stortplaats binnen oppervlaktewatersysteem, met in geel aangegeven aanwezige verbindingsduikers (voor zover bekend)*

De stortplaats is omringd door sloten met hetzelfde waterpeil (zie figuur 1.3). Alleen de zuidelijke sloot (bermsloot A7) staat niet rechtstreeks in verbinding met de drie andere sloten (oost, west, noord), maar maakt wel deel uit van hetzelfde peilgebied. Omdat de drie sloten rondom de stort alleen gevoed worden door neerslag die op de stortplaats terechtkomt, en de zuidelijke sloot ook gevoed wordt door andere (relatief schone) gebieden, zijn in de drie ringsloten de hoogste concentraties verontreiniging te verwachten. Dit blijkt ook uit de monitoringsgegevens. De drie ringsloten wateren gezamenlijk af via één watergang in noordelijke richting naar de Hoofdstraat (paarse pijl/foto 1).

De westelijk gelegen sloot stroomt via de noordelijk gelegen ringsloot van de stort af. De westelijk sloot staat niet in verbinding met de verder naar noord lopende sloot. Hier ligt een dam zonder duiker (rode pijl/foto 2).
