Onderwerp: **verkennend milieukundig bodemonderzoek volgens  
NEN 5740+A1 Mensumaweg naast nr. 37, Tolbert**

Projectnummer: **23-M10822**

Opdrachtgever: **BügelHajema Adviseurs**

Datum: **29 juni 2023**

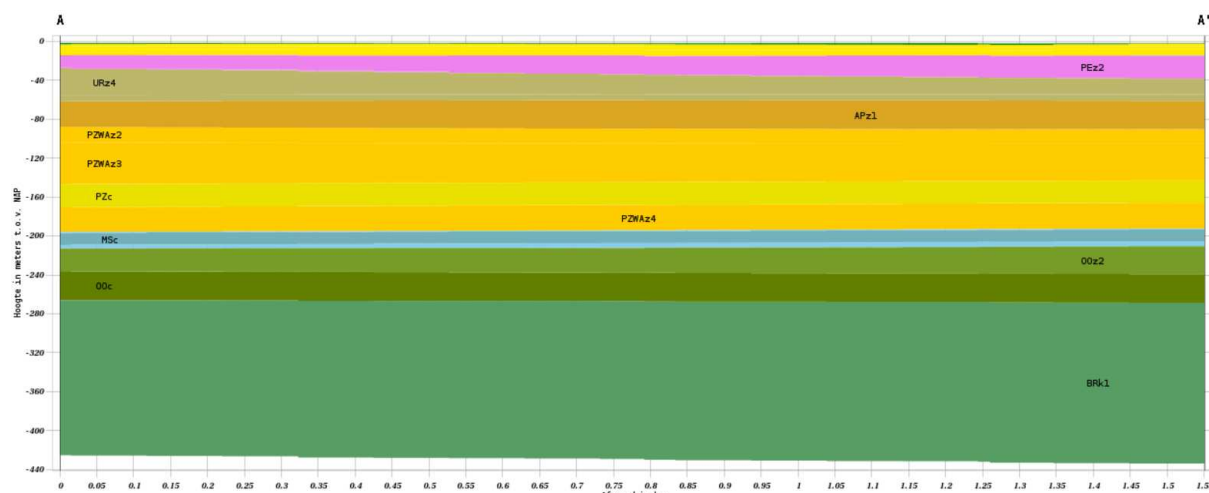
tabel 6: geohydrologische opbouw

De ondiepe geologie in het onderzoeksgebied is afgeleid van de Grondwaterkaart van Nederland (Dienst grondwaterverkenning TNO/DGGV) en ontleend aan het dinoloket ([www.dinoloket.nl](http://www.dinoloket.nl)).

De bovenste laag, de deklaag, heeft een hoogte van ca. 1.7 m-NAP.

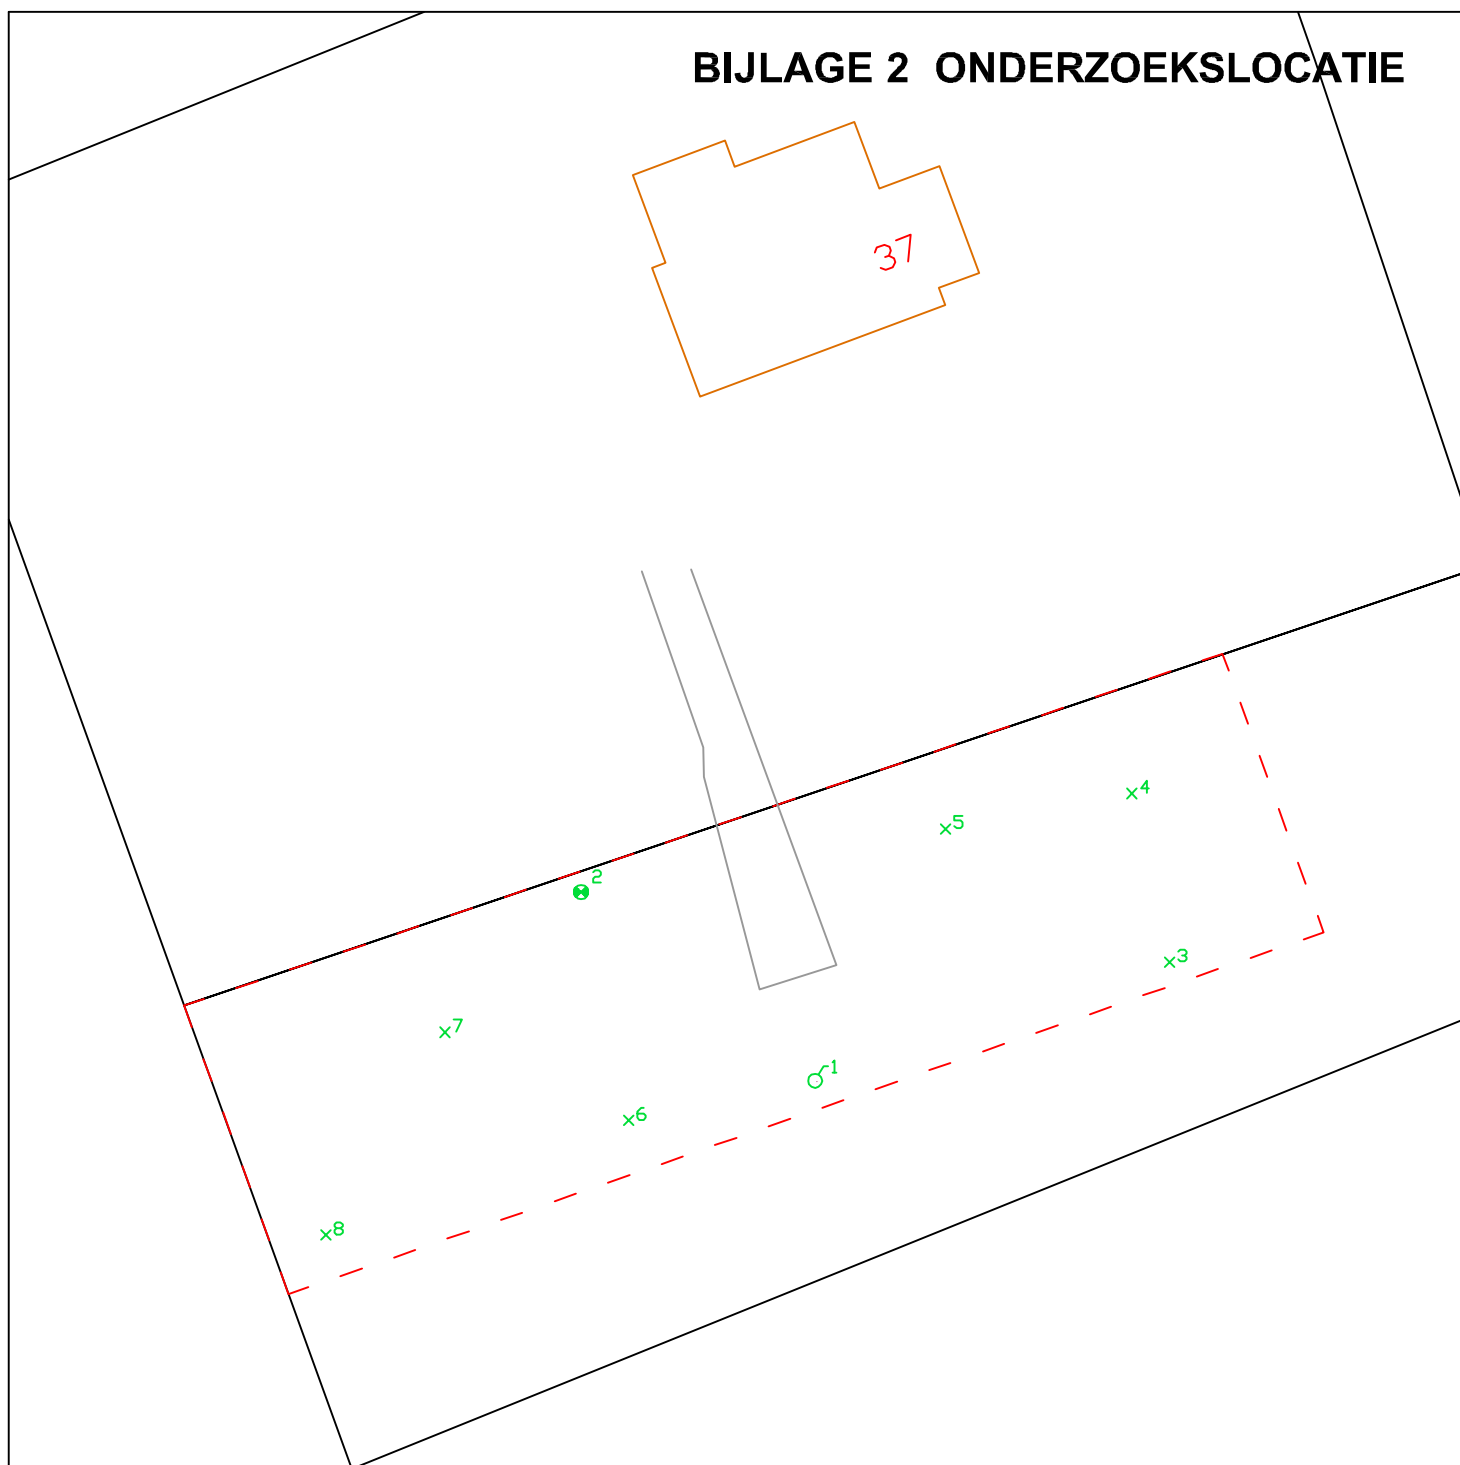
## BIJLAGE 2 ONDERZOEKSLOCATIE

Het onderhavige onderzoek, het geografisch besluitvormingsgebied, betreft het onderzochte deel van de locatie zoals weergegeven in bijlage 2.

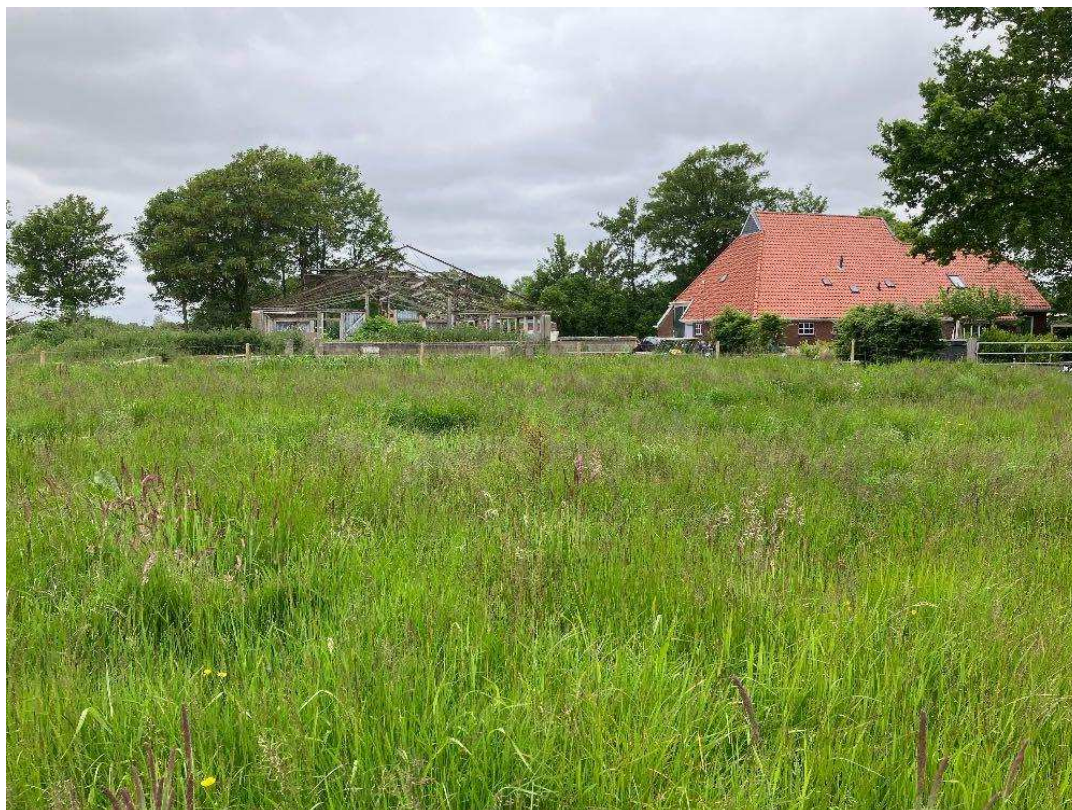
Foto 1. Mensumaweg naast 37, Tolbert

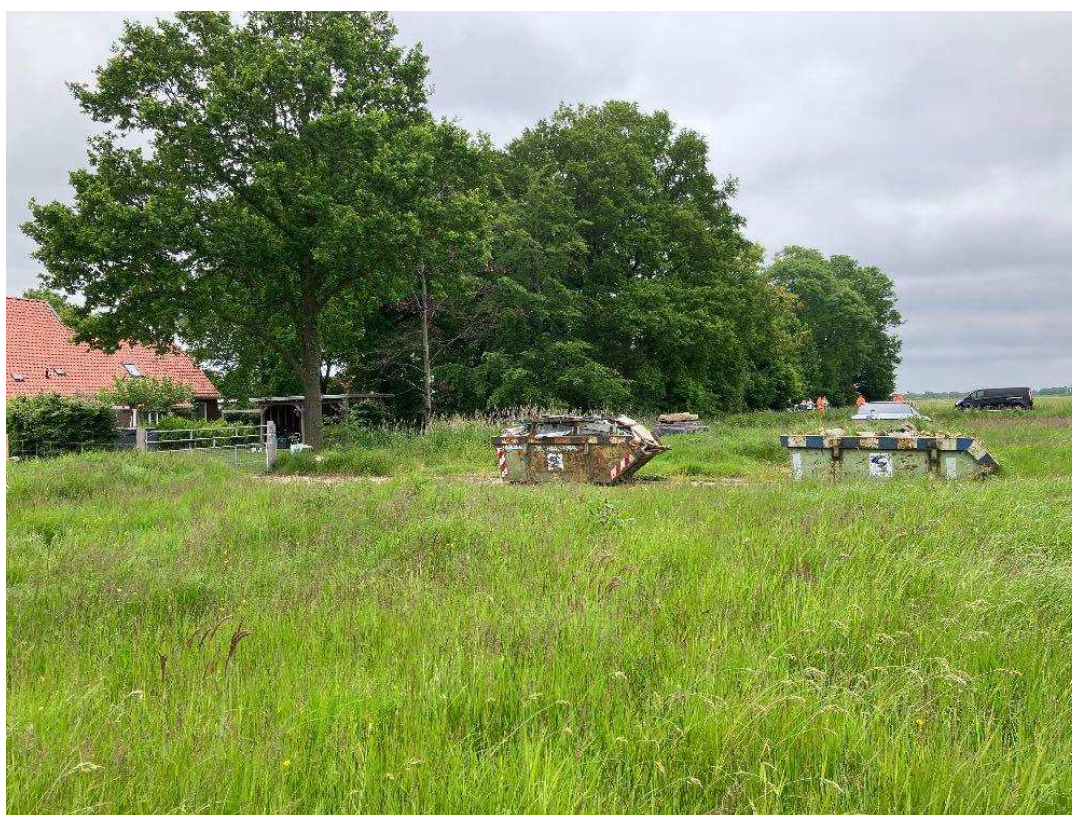
Foto 2. Mensumaweg naast 37, Tolbert

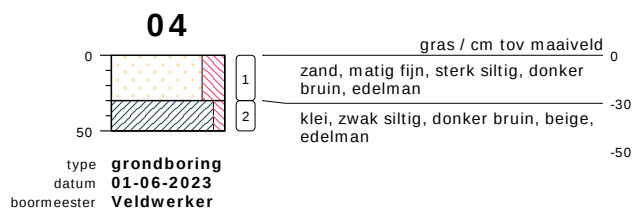
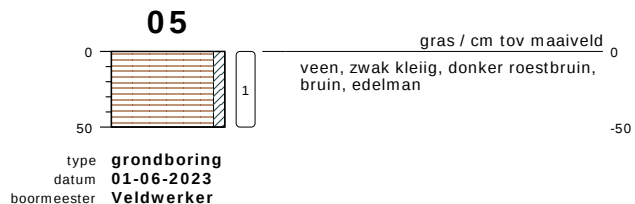
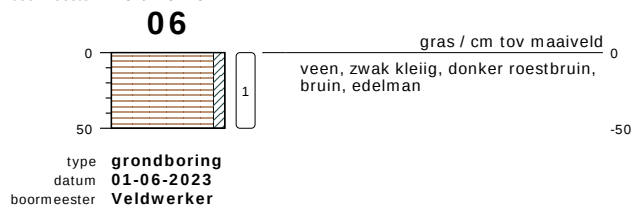
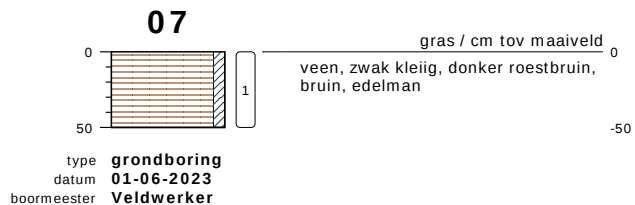
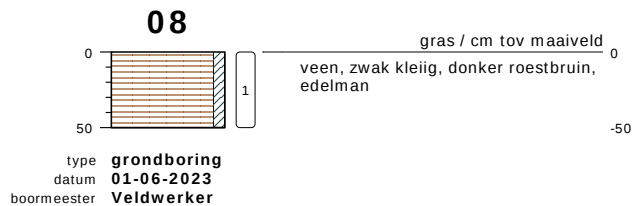
## bodemprofielen schaal 1:50

onderzoek **Mensumaweg naast 37 Tolbert**

getekend conform **NEN 5104**

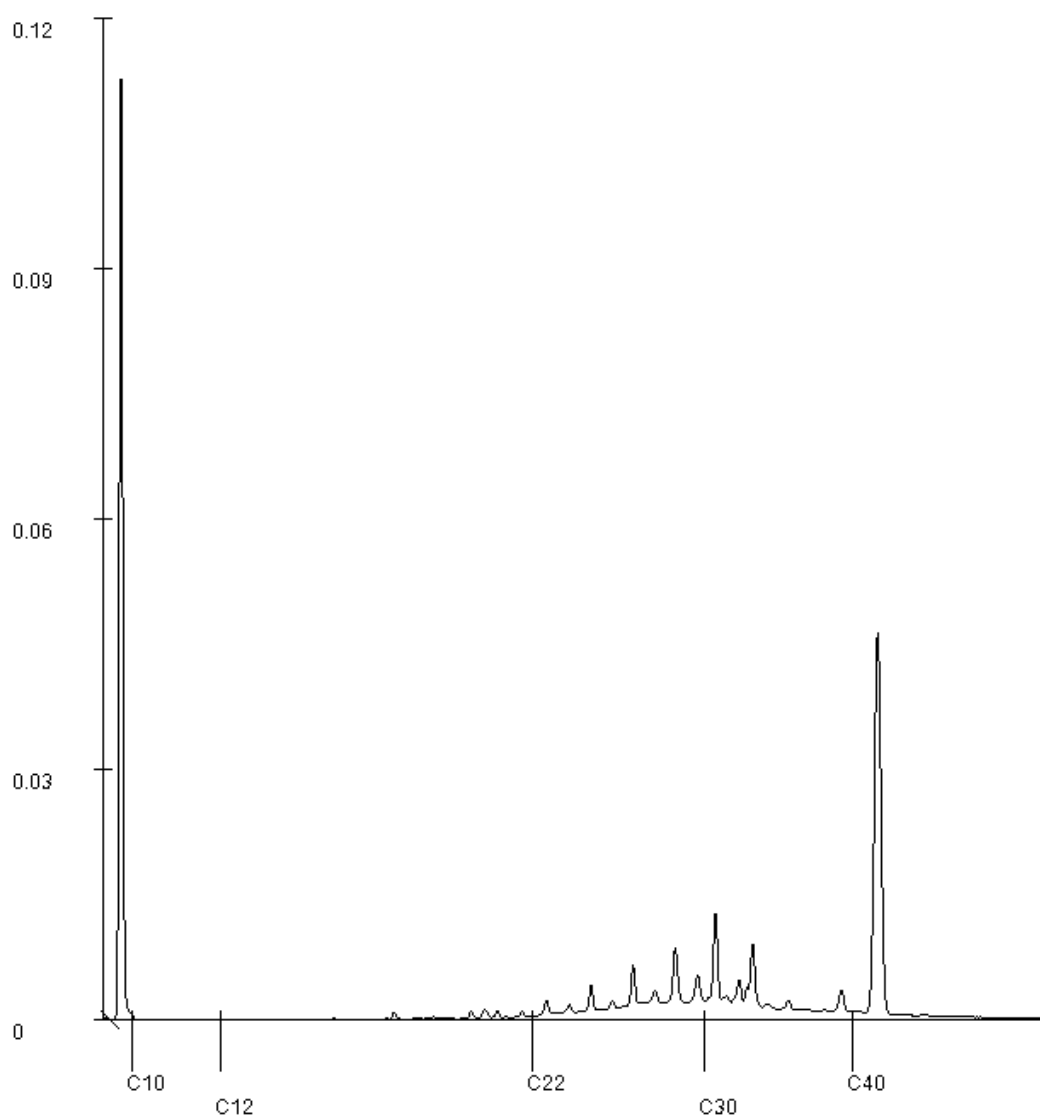
benzine C9-C14  
 kerosine en petroleum C10-C16  
 diesel en gasolie C10-C28  
 motorolie C20-C36  
 stookolie C10-C36

De C10 en C40 pieken zijn toegevoegd door het laboratorium en worden gebruikt als interne standaard.

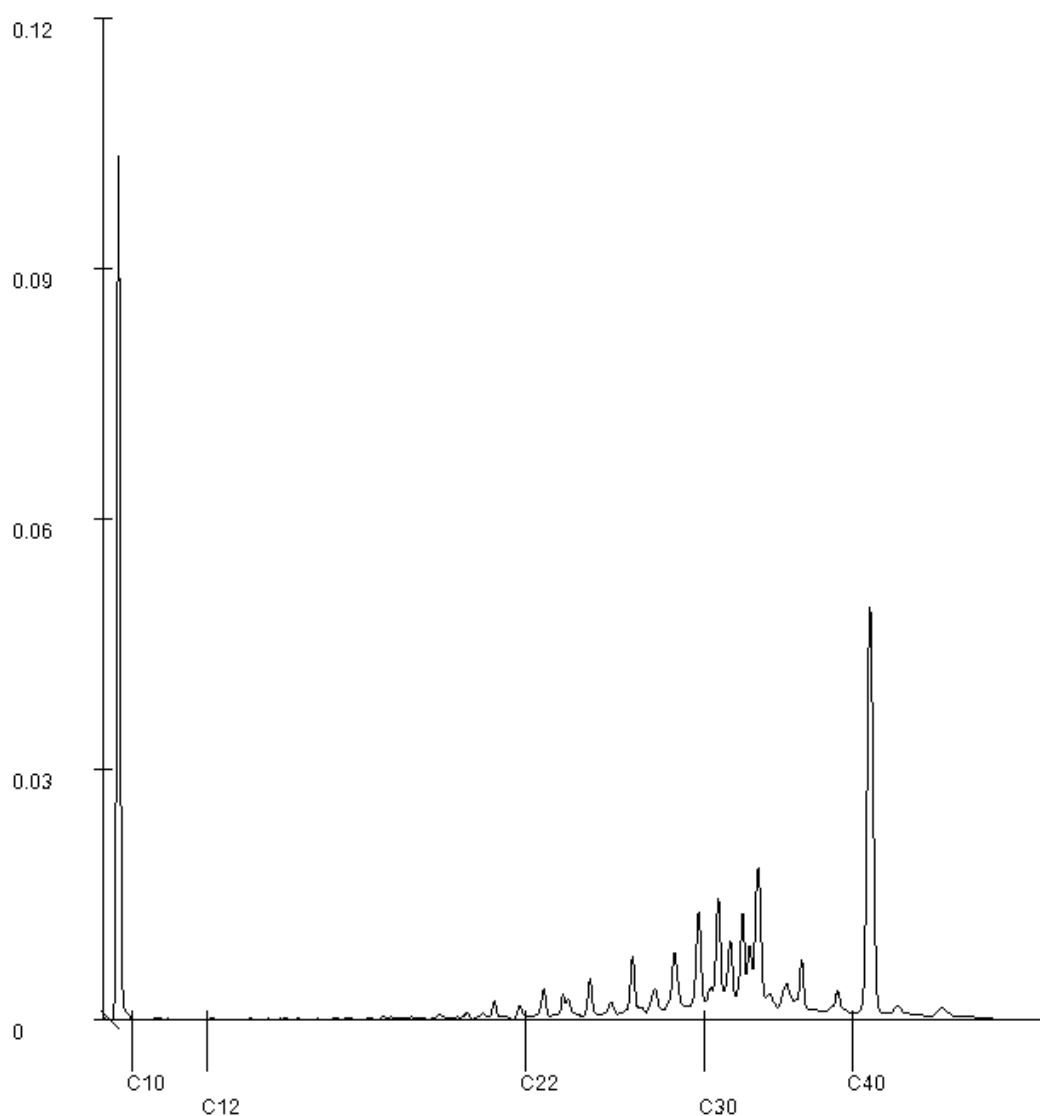
benzine C9-C14  
 kerosine en petroleum C10-C16  
 diesel en gasolie C10-C28  
 motorolie C20-C36  
 stookolie C10-C36

De C10 en C40 pieken zijn toegevoegd door het laboratorium en worden gebruikt als interne standaard.

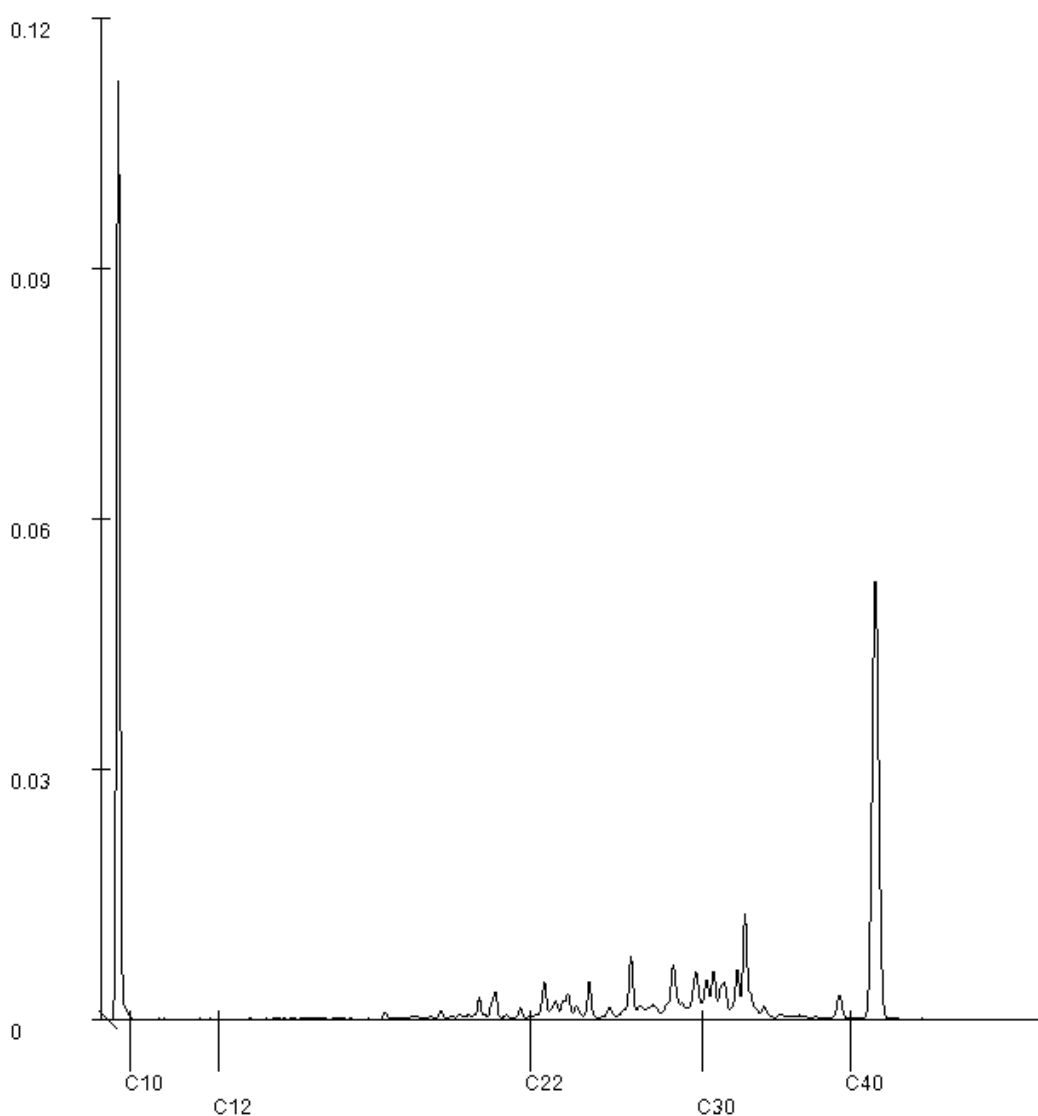
benzine C9-C14  
 kerosine en petroleum C10-C16  
 diesel en gasolie C10-C28  
 motorolie C20-C36  
 stookolie C10-C36

De C10 en C40 pieken zijn toegevoegd door het laboratorium en worden gebruikt als interne standaard.
