Hof van Langerak  
te Langerak

Herkon B.V.

Watercompensatie  
bestaande situatie

Onderdeel: Watercompensatie  
nieuwe situatie

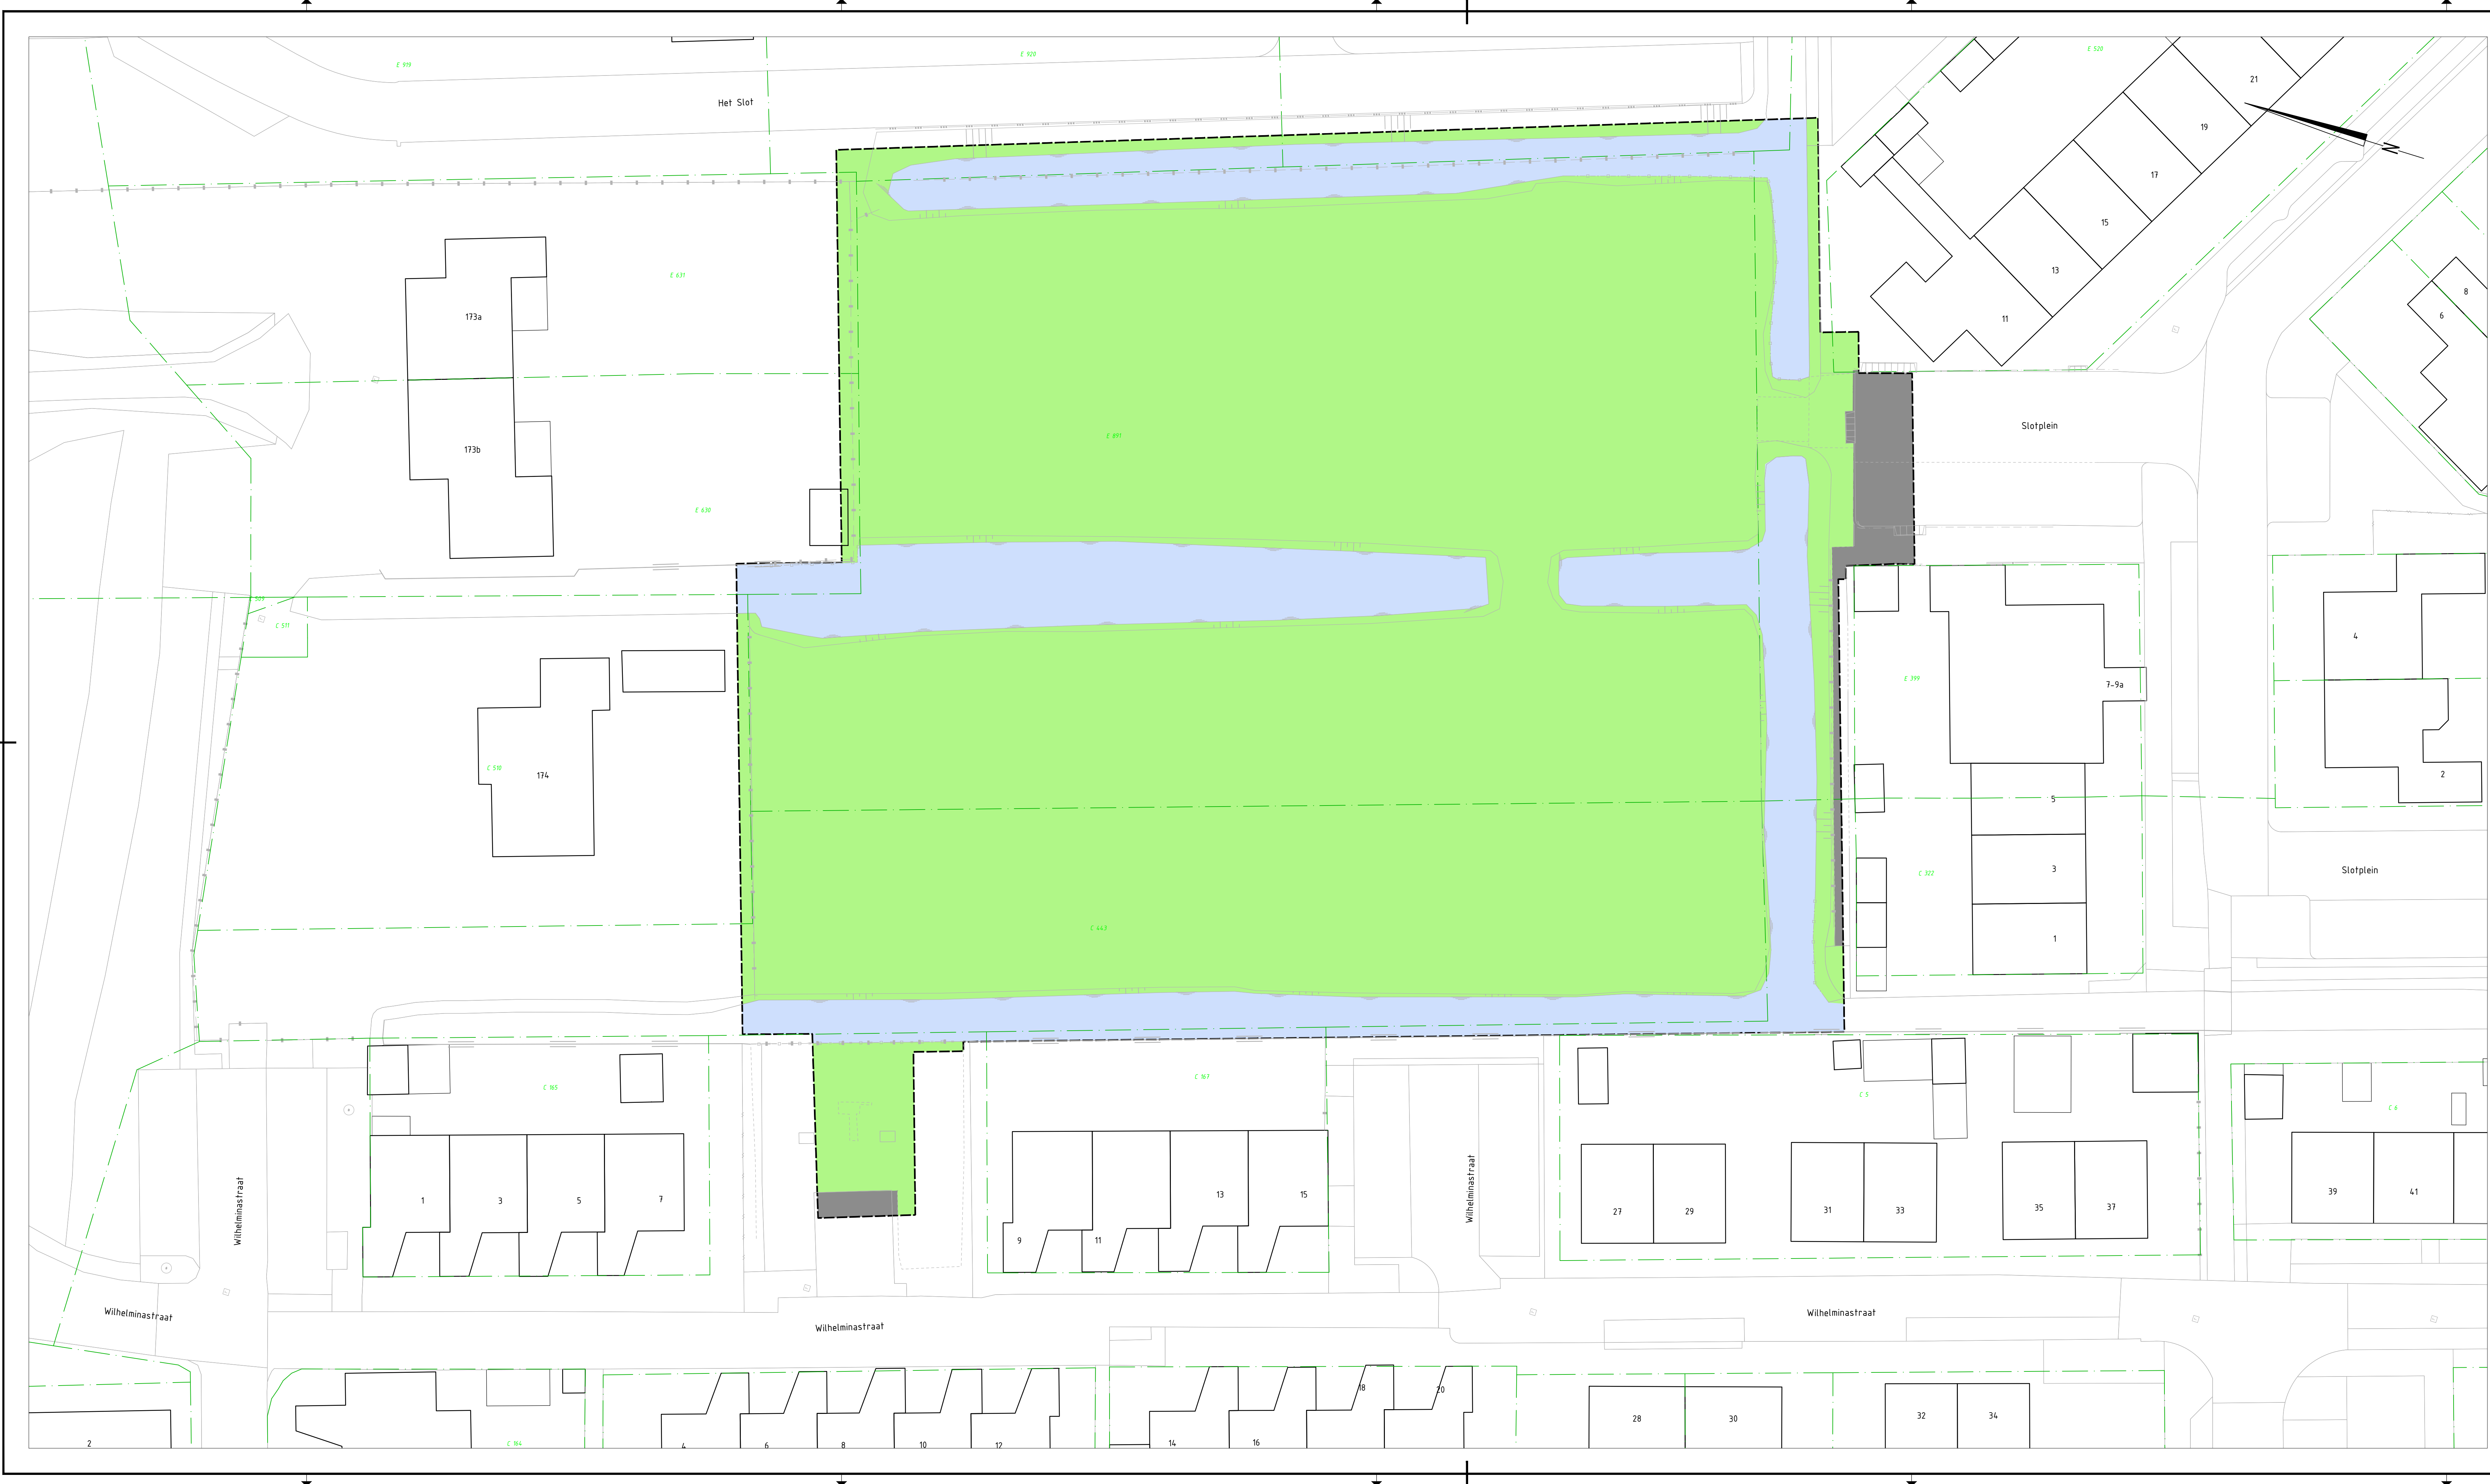
Situatie

| <div></div> | oppervlakte water: | 1169m2 |
| <div></div> | oppervlakte verhard: | 105m2 |
| <div></div> | oppervlakte gras: | 4772m2 |
| <div></div> | referentielijn totaal opp. | 6046m2 |

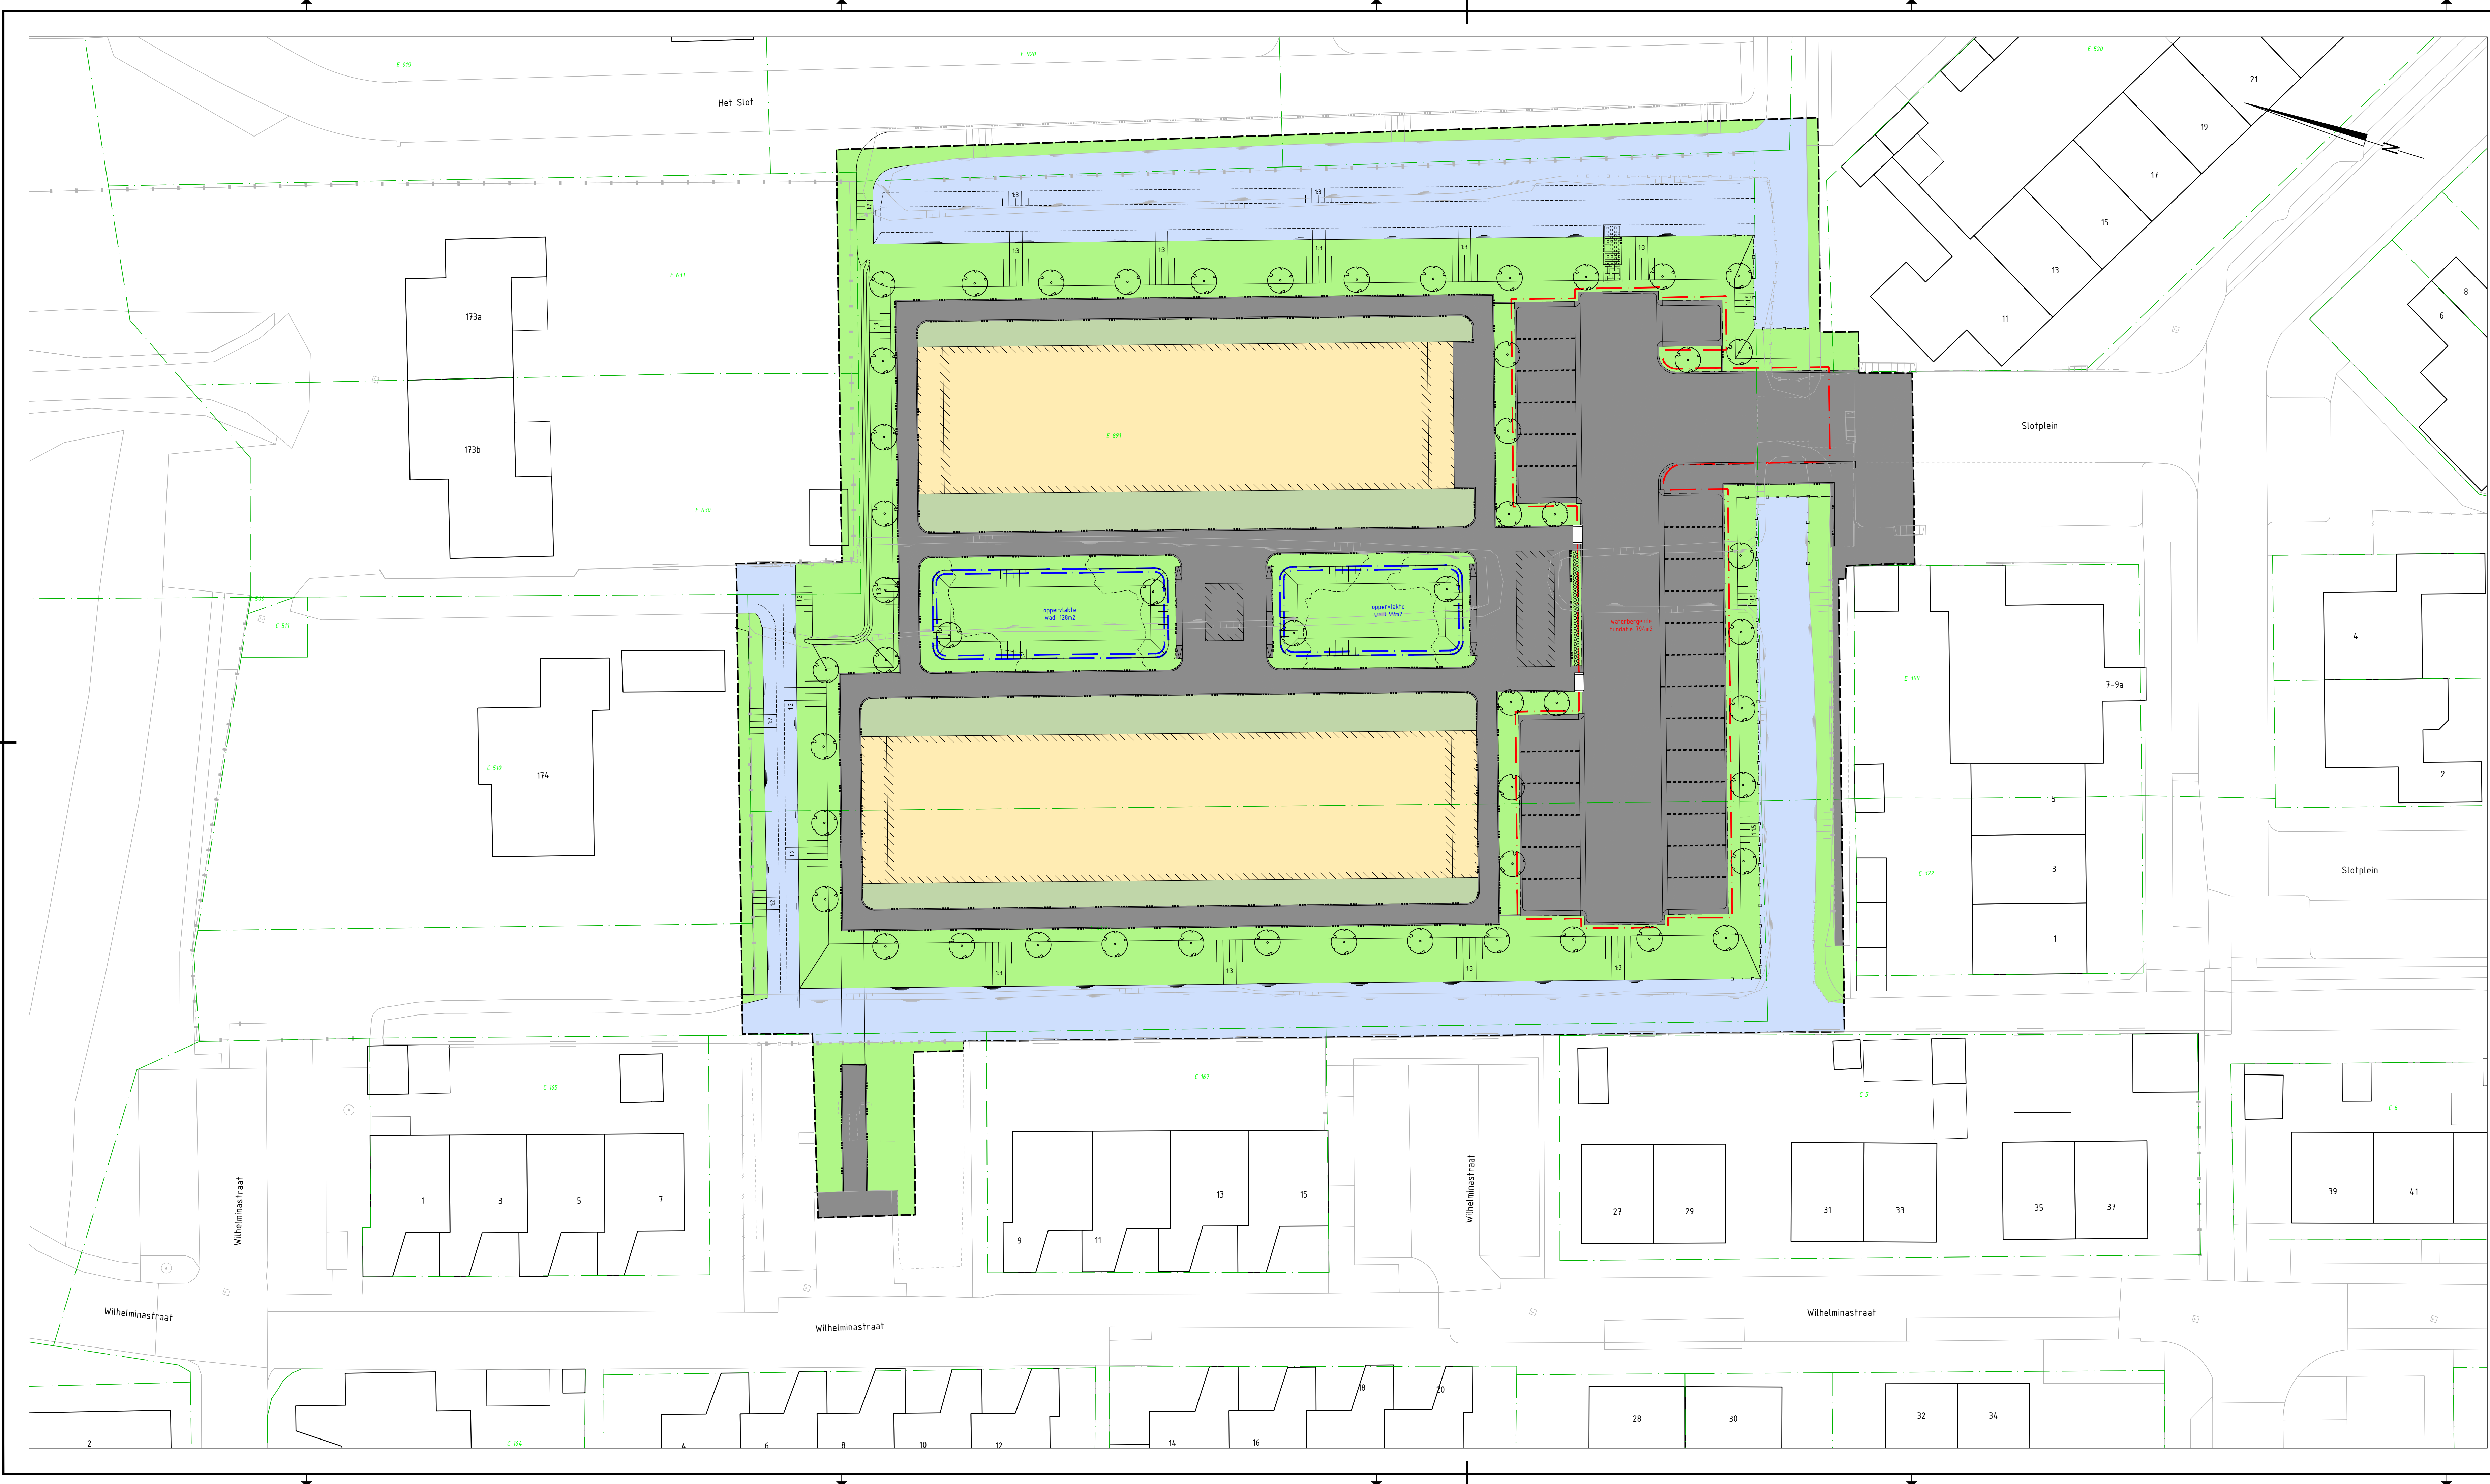
| | oppervlakte water: | 1194m2 |
| | oppervlakte verhard: | 1603m2 |
| | oppervlakte groen: | 1749m2 |
| | oppervlakte tuinen: | 458m2 |
| | oppervlakte bebouwing: | 1042m2 |
| | referentielijn totaal opp. | 6046m2 |
