## Toelichting Landschappelijke Inpassing Kiekuutweg 1 te Vierlingsbeek

Locatie: Kiekuutweg 1  
5821 EC Vierlingsbeek

Opgesteld door: Borgo Tuin- en Landschapsarchitectuur

Datum: Juni 2023

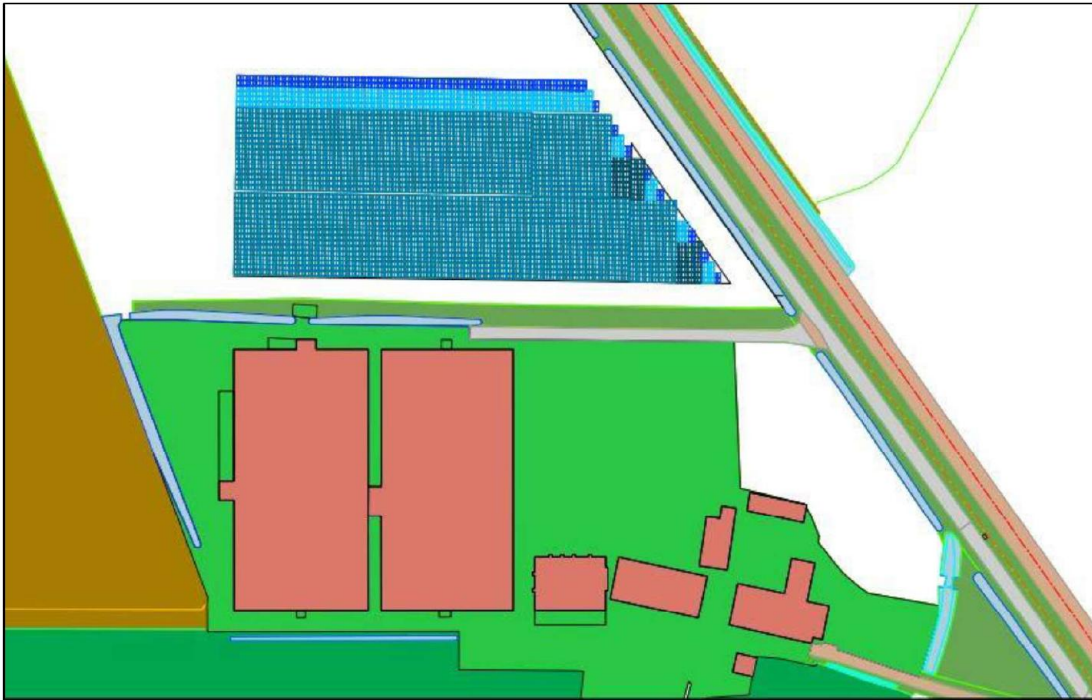
Afbeelding: plattegrond zonnepanelen, bron: ProfiNRG.

Op bovenstaande plattegrond zijn de twee ronde silo's niet getekend. Ten behoeve van de situering van deze silo's (zie luchtfoto) is dit landschappelijk inpassingsplan nodig.

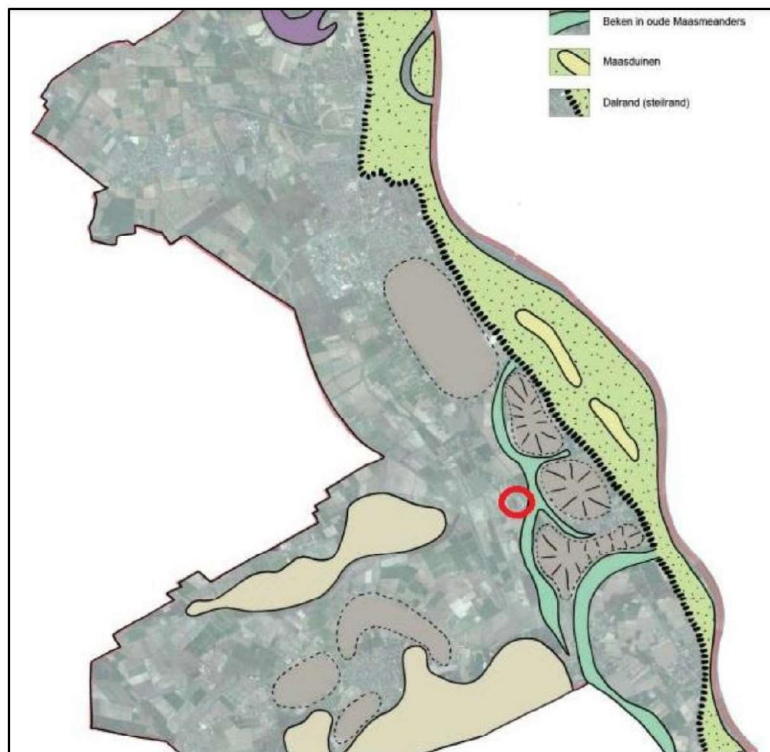
Afbeelding: landschappelijk raamwerk Structuurvisie Boxmeer 2030 (2013). De locatie ligt in de rode cirkel.

De voormalige Gemeente Boxmeer, nu deel uitmakend van de Gemeente Land van Cuijk, omvat bijzondere landschapstypen op korte afstanden van elkaar. De achtergrond hiervan is gelegen in de aanwezigheid van de rivier de Maas en de tektoniek aan de Peelrandbreuk en de Breuk van Grave. Dit zijn krachtige landschapsvormende fenomenen. De invloed van de Maas heeft gezorgd voor de ordening van hoger gelegen gronden met akkers en een kralensnoer van kernen evenwijdig aan de rivierloop. Via een steilrand gaat dit gebied abrupt over in het lagergelegen Maasdal. De steilrand is op de onderstaande afbeelding uit de Structuurvisie Boxmeer 2030 aangeduid met de gestreepte lijn tussen het Maasdal (groen) en de hoger gelegen gebieden (grijsbruin).

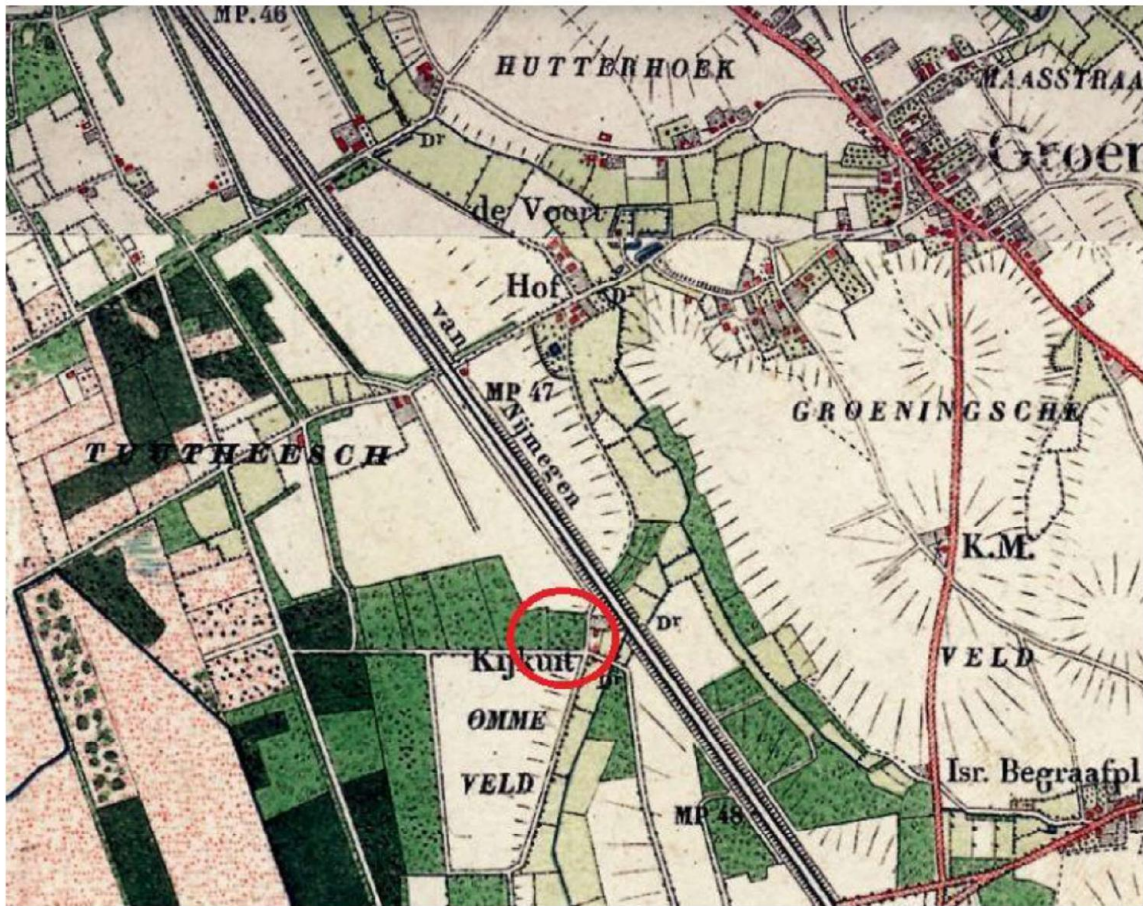
Afbeelding: het landschap medio 1900, bron: topotijdreis.nl. De locatie ligt in de rode cirkel.

De locatie ligt in het deelgebied van de oude akkers. De spoorlijn heeft het landschap, waar het beekdal van de Sint Jansbeek zich doorheen slingert, doorsneden. De spoorlijn is nog steeds een visueel bepalende structuur.

De oude bouwlanden zijn gebieden die sinds de middeleeuwen zijn ontgonnen. Kenmerkend voor de oude akkers zijn de openheid en het ontbreken van beplanting. Eventueel werd een groot akkercomplex in zijn geheel omsloten door een begroeide akkerwal. Een voorbeeld daarvan is te zien op de oude kaart tussen de beek en het Groeningse Veld (ten oosten van de spoorlijn). Ook zien we op de kaart uit ca. 1900 wat grotere bospercelen rondom Ommeveld die stammen uit de periode van de vroege negentiende eeuw.

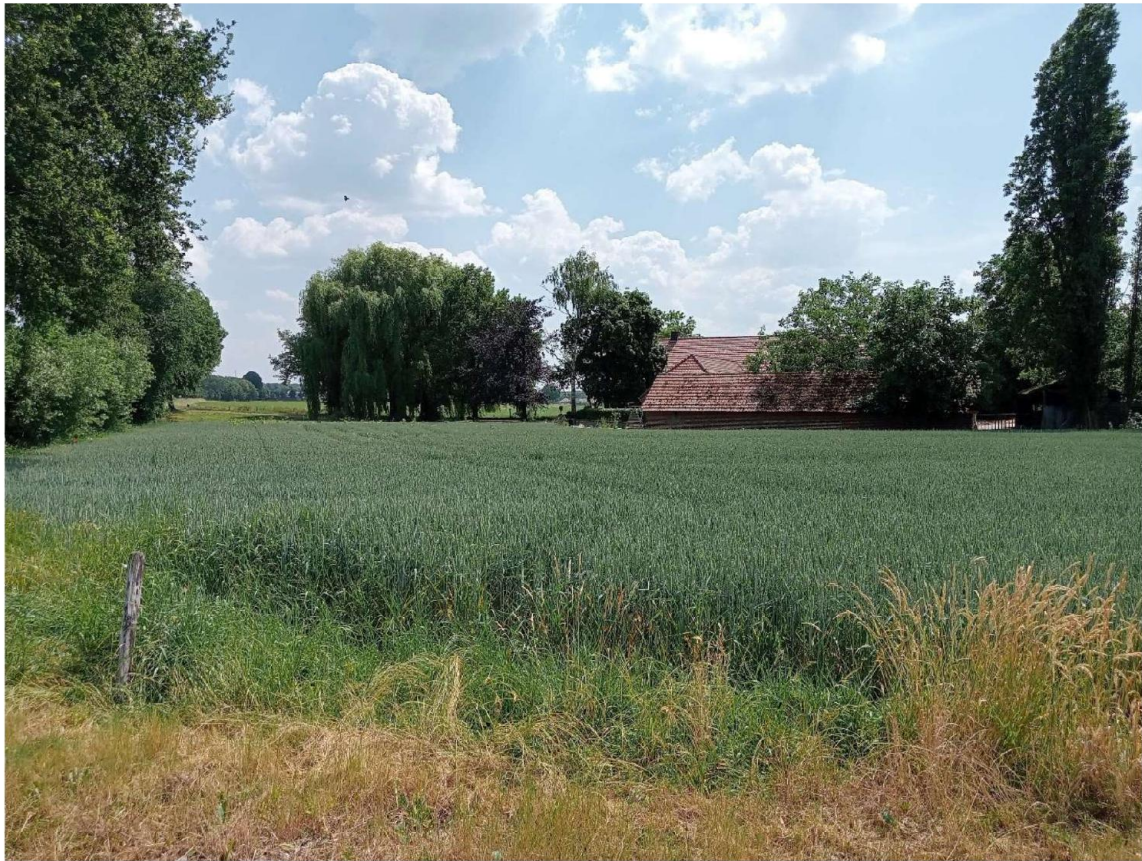
Op de onderstaande foto is het ensemble van bebouwing dat fraai op gaat in de omgeving goed te zien. De singel is uiterst recht gesitueerd en komt ongeveer uit op de Italiaanse populier.

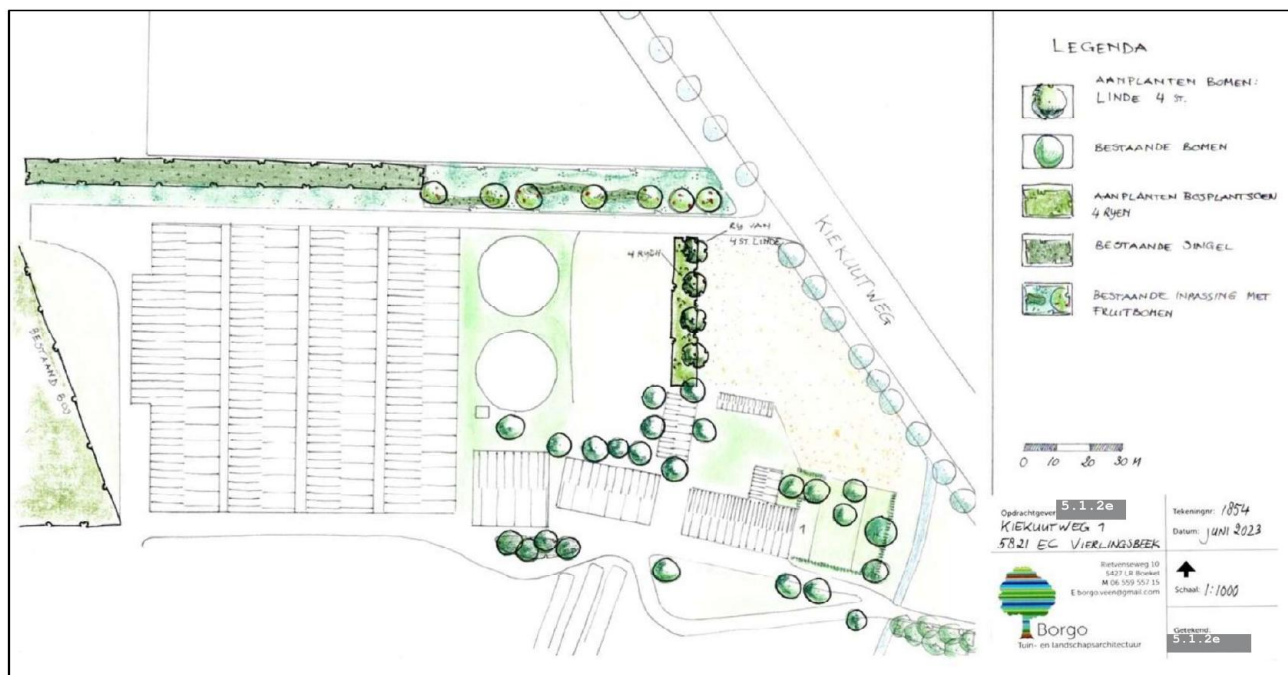
De singel is 7,5 meter breed, bestaande uit vier rijen, 1,25 m. x 1,25 m. in verspringend verband. Er zijn vier lindebomen in opgenomen.

De opzet hiervan is tweeledig:

Enerzijds zorgt het voor een omkadering en landschappelijke inpassing van het bedrijfsgedeelte.

Anderzijds komt het authentieke beeld van de karaktervolle bebouwing, de oude beplanting en de enigszins bolle vorm van de oude akker beter tot zijn recht omdat de aandacht hier optisch naar toe getrokken wordt.
