## Verkennd Bodemonderzoek

Project: 2020-221

Locatie: Dorpsstraat ongenummerd te Langenboom

Datum: 22 maart 2021

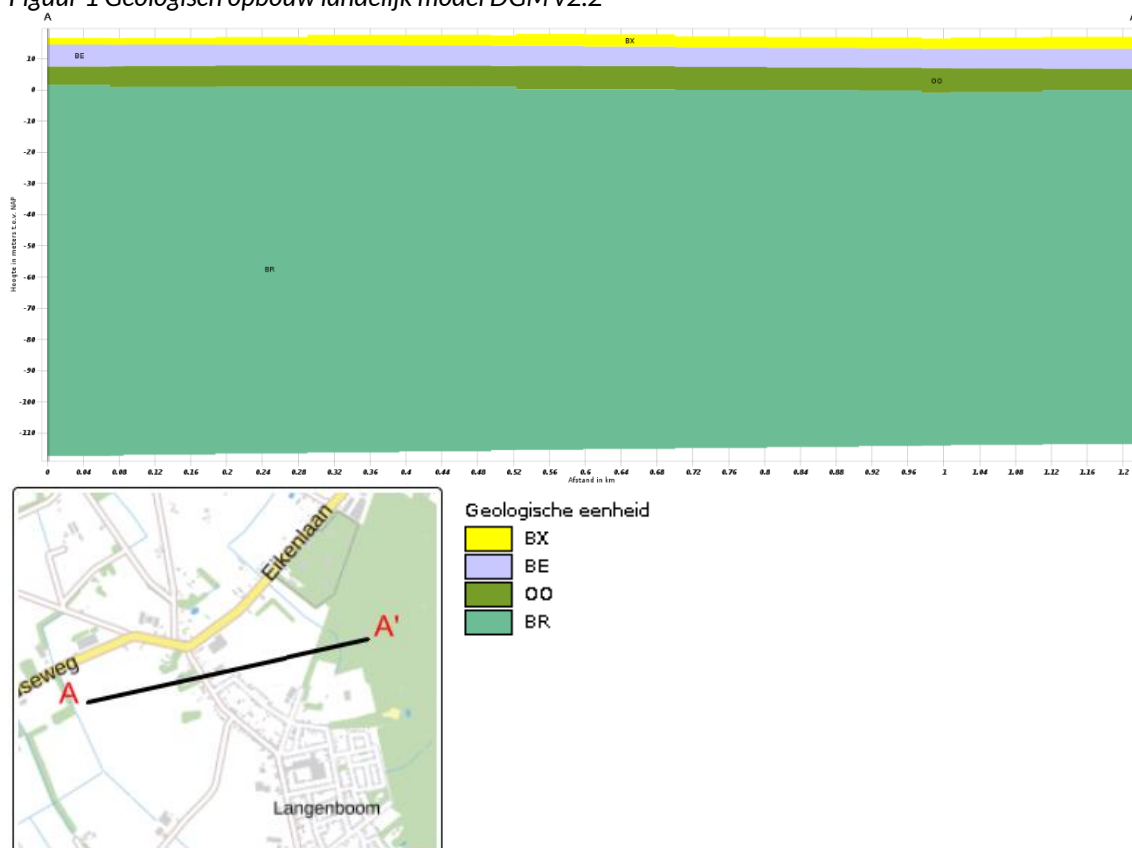
Figuur 1 Geologisch opbouw landelijk model DGM v2.2

De regionale geohydrologische bodemopbouw is weergegeven in onderstaande figuur.

De boorlocatie bevindt zich circa 16,5 meter boven NAP.

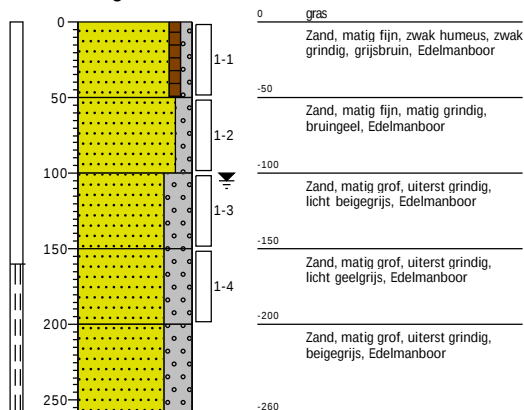
### Boring: 1

Datum: 26-2-2021  
GWS: 105

De bovengrond bestaat uit zwak tot matig grind, matig fijn zand, zwak humeus. De ondergrond bestaat uit matig grof zand, zwak tot sterk grindig. De diepere ondergrond bestaat uit matig grof zand, uiterst grindig.

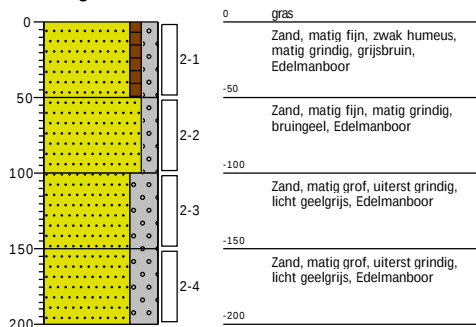
### Boring: 2

Datum: 26-2-2021

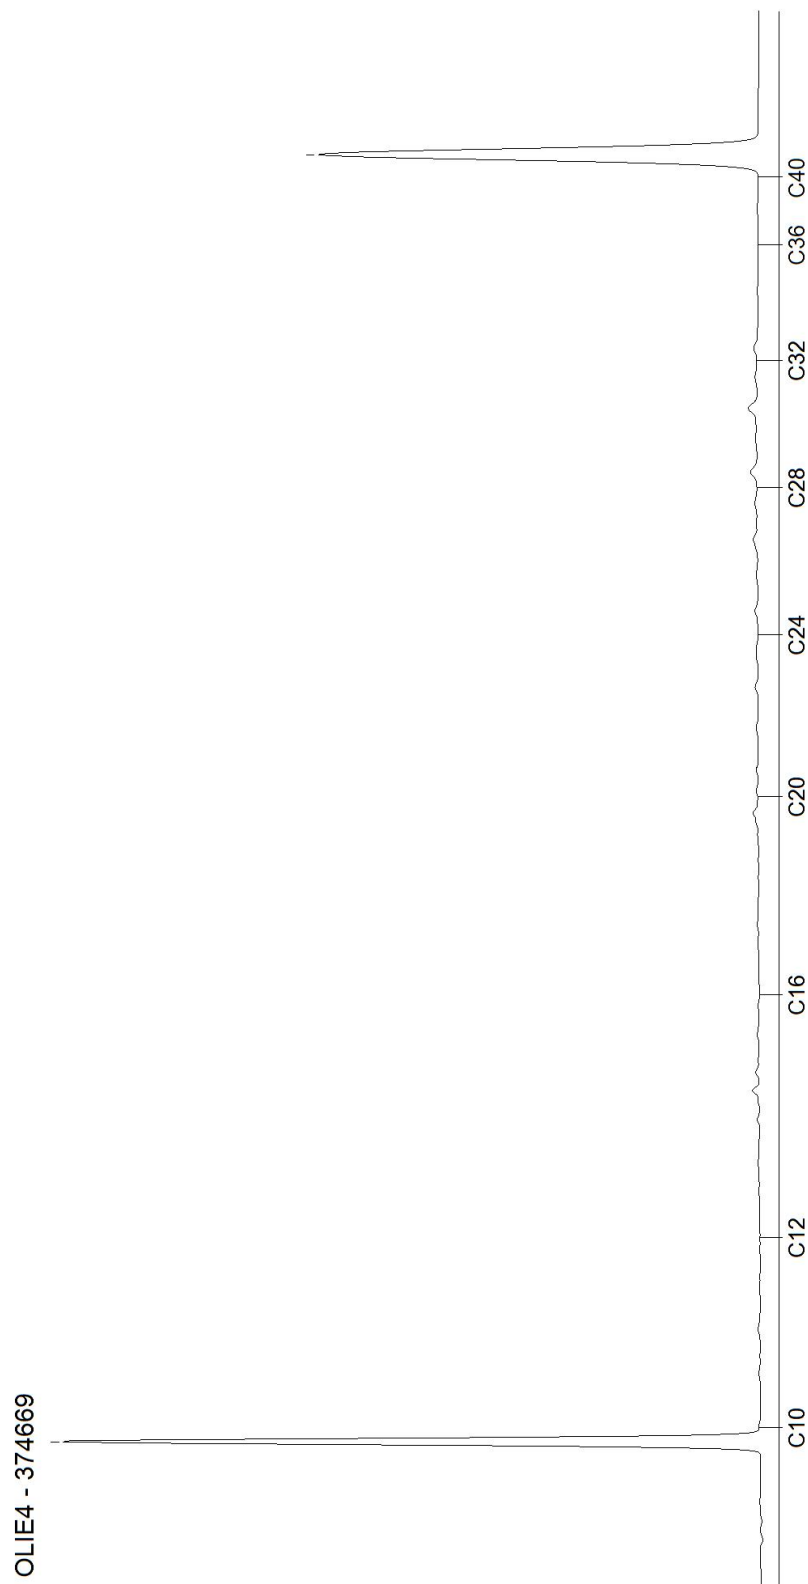
**Monster beschrijving: BM1**

CHROMATOGRAM for Order No. 1018594, Analysis No. 374669, created at 03.03.2021 08:13:02

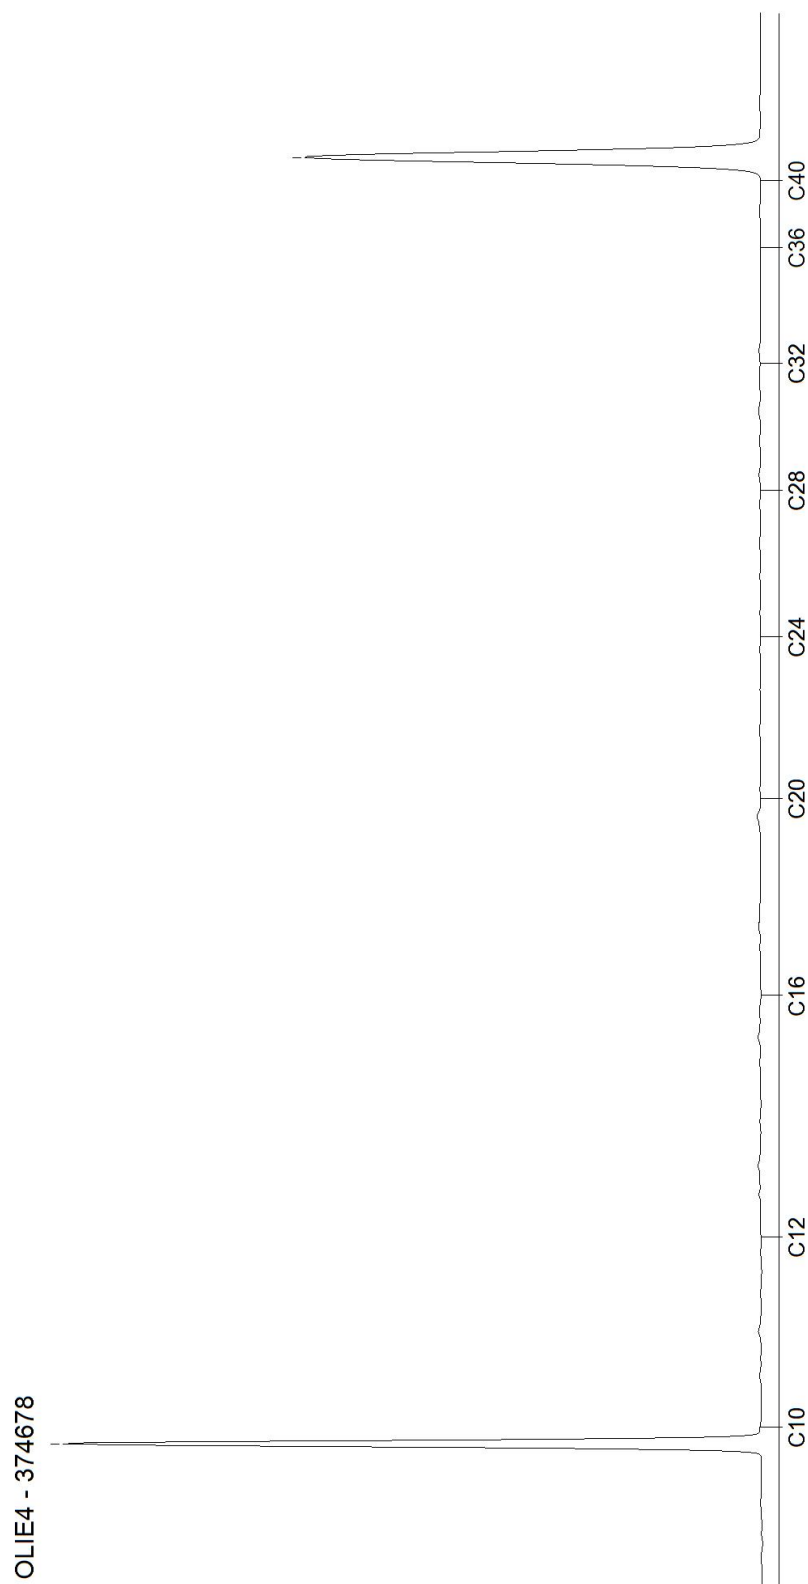
**Monster beschrijving: OM1**

CHROMATOGRAM for Order No. 1018594, Analysis No. 374678, created at 03.03.2021 08:13:02

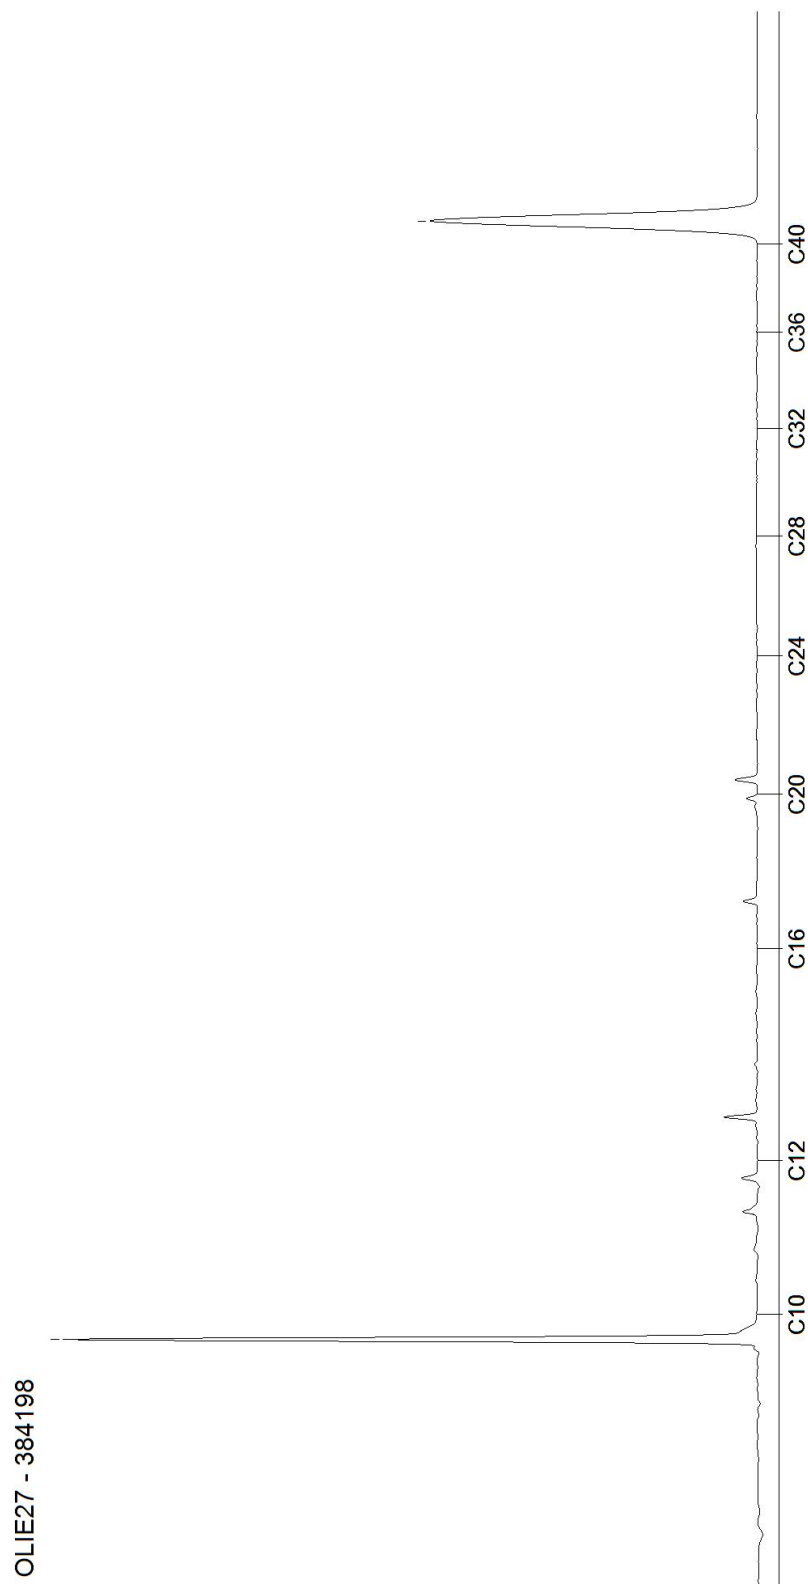
**Monster beschrijving: PB1 WM1**

CHROMATOGRAM for Order No. 1020965, Analysis No. 384198, created at 09.03.2021 10:18:59

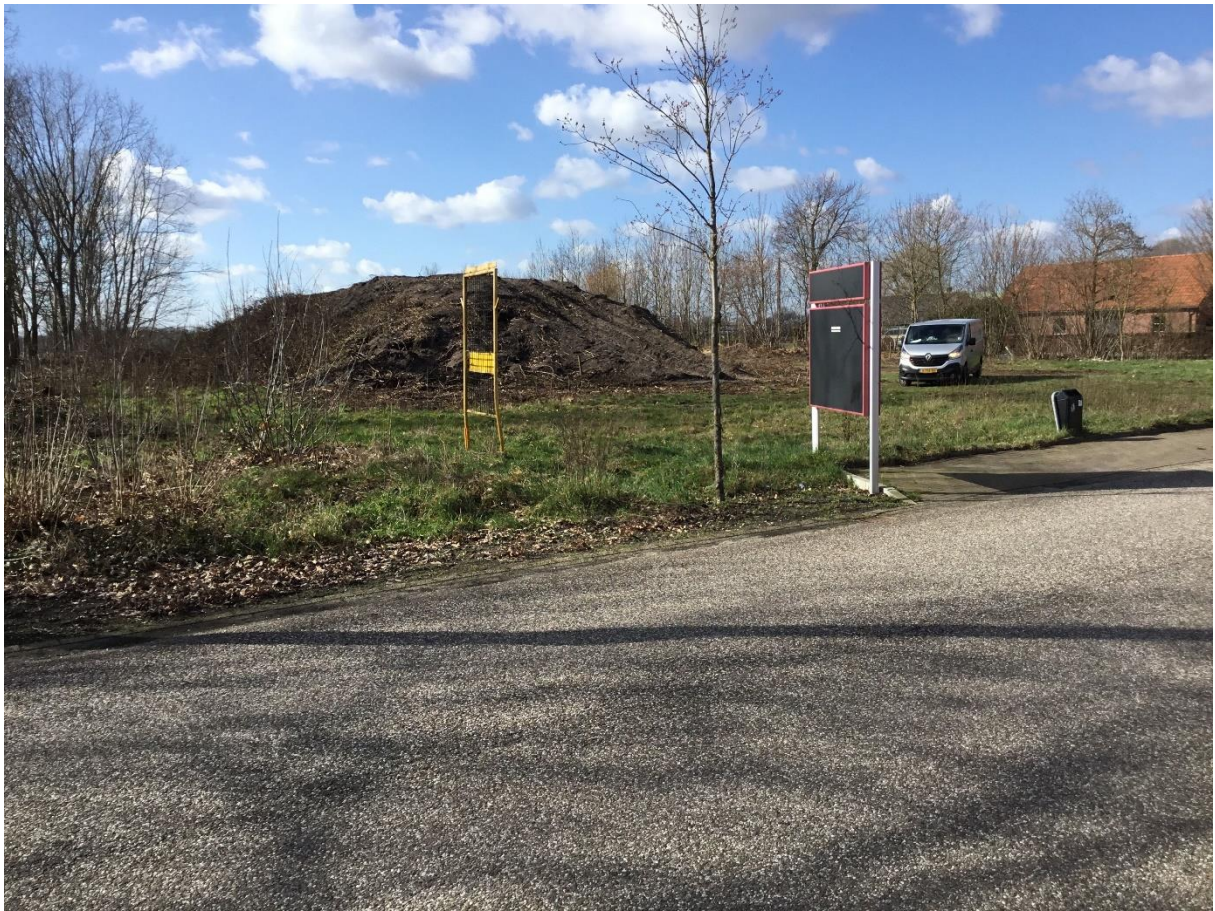
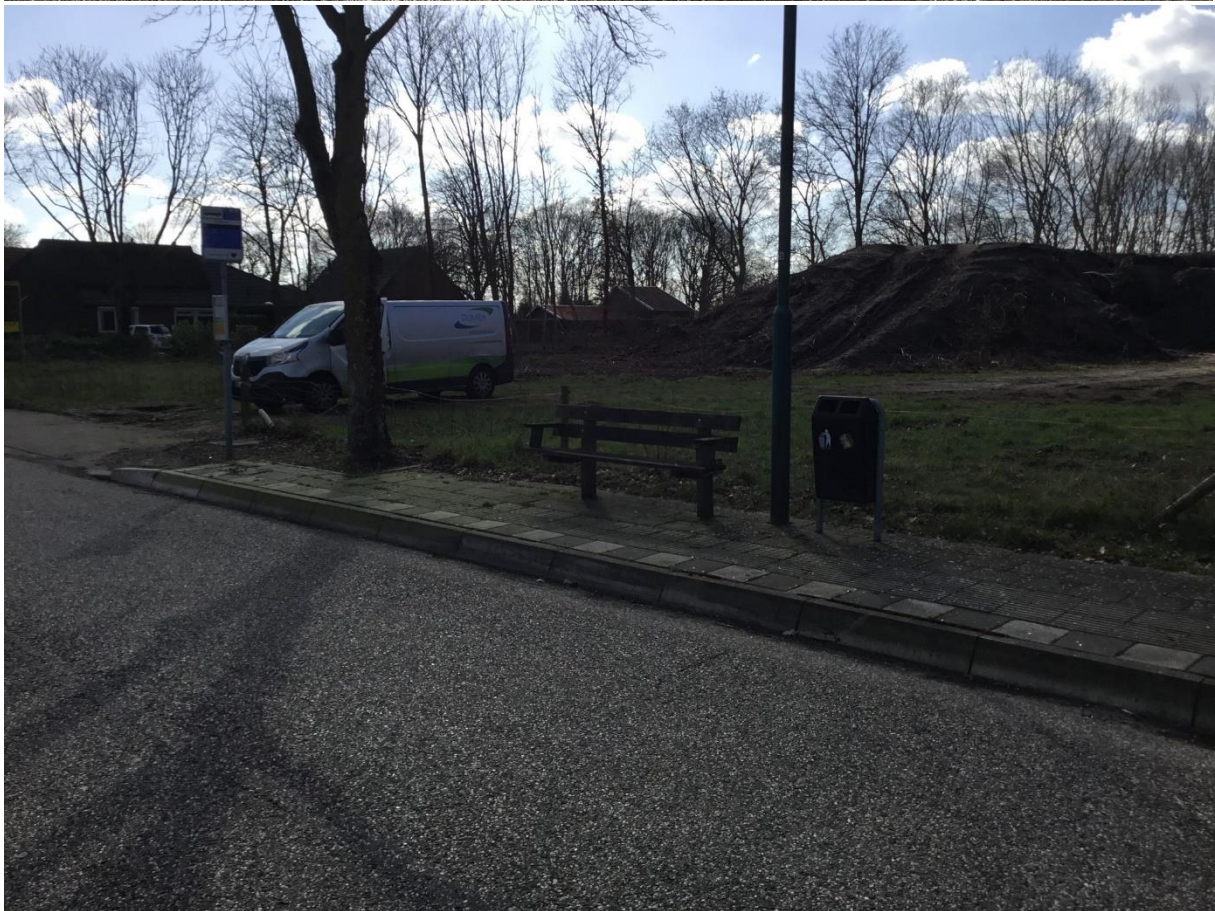
Foto's onderzoekslocatie

Er zijn zintuiglijk geen bijzonderheden waargenomen.

Er is geen puin of ander asbestverdacht materiaal op het maaiveld en in de boringen aangetroffen.
