## Verkennd Bodemonderzoek

Project: 2021-366

Locatie: Dorpsstraat ongenummerd te Langenboom

Datum: 25 maart 2022

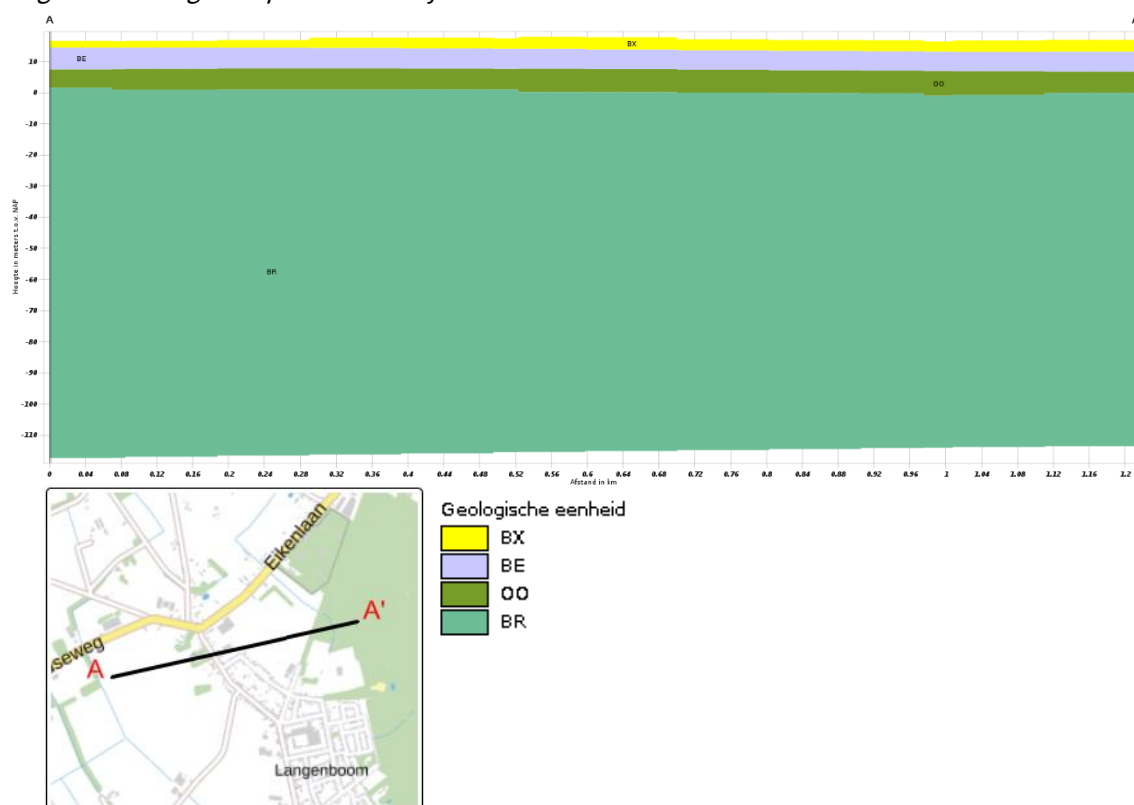
*Figuur 1 Geologisch opbouw landelijk model DGM v2.2*

De regionale geohydrologische bodemopbouw is weergegeven in onderstaande figuur.

De boorlocatie bevindt zich circa 16,5 meter boven NAP

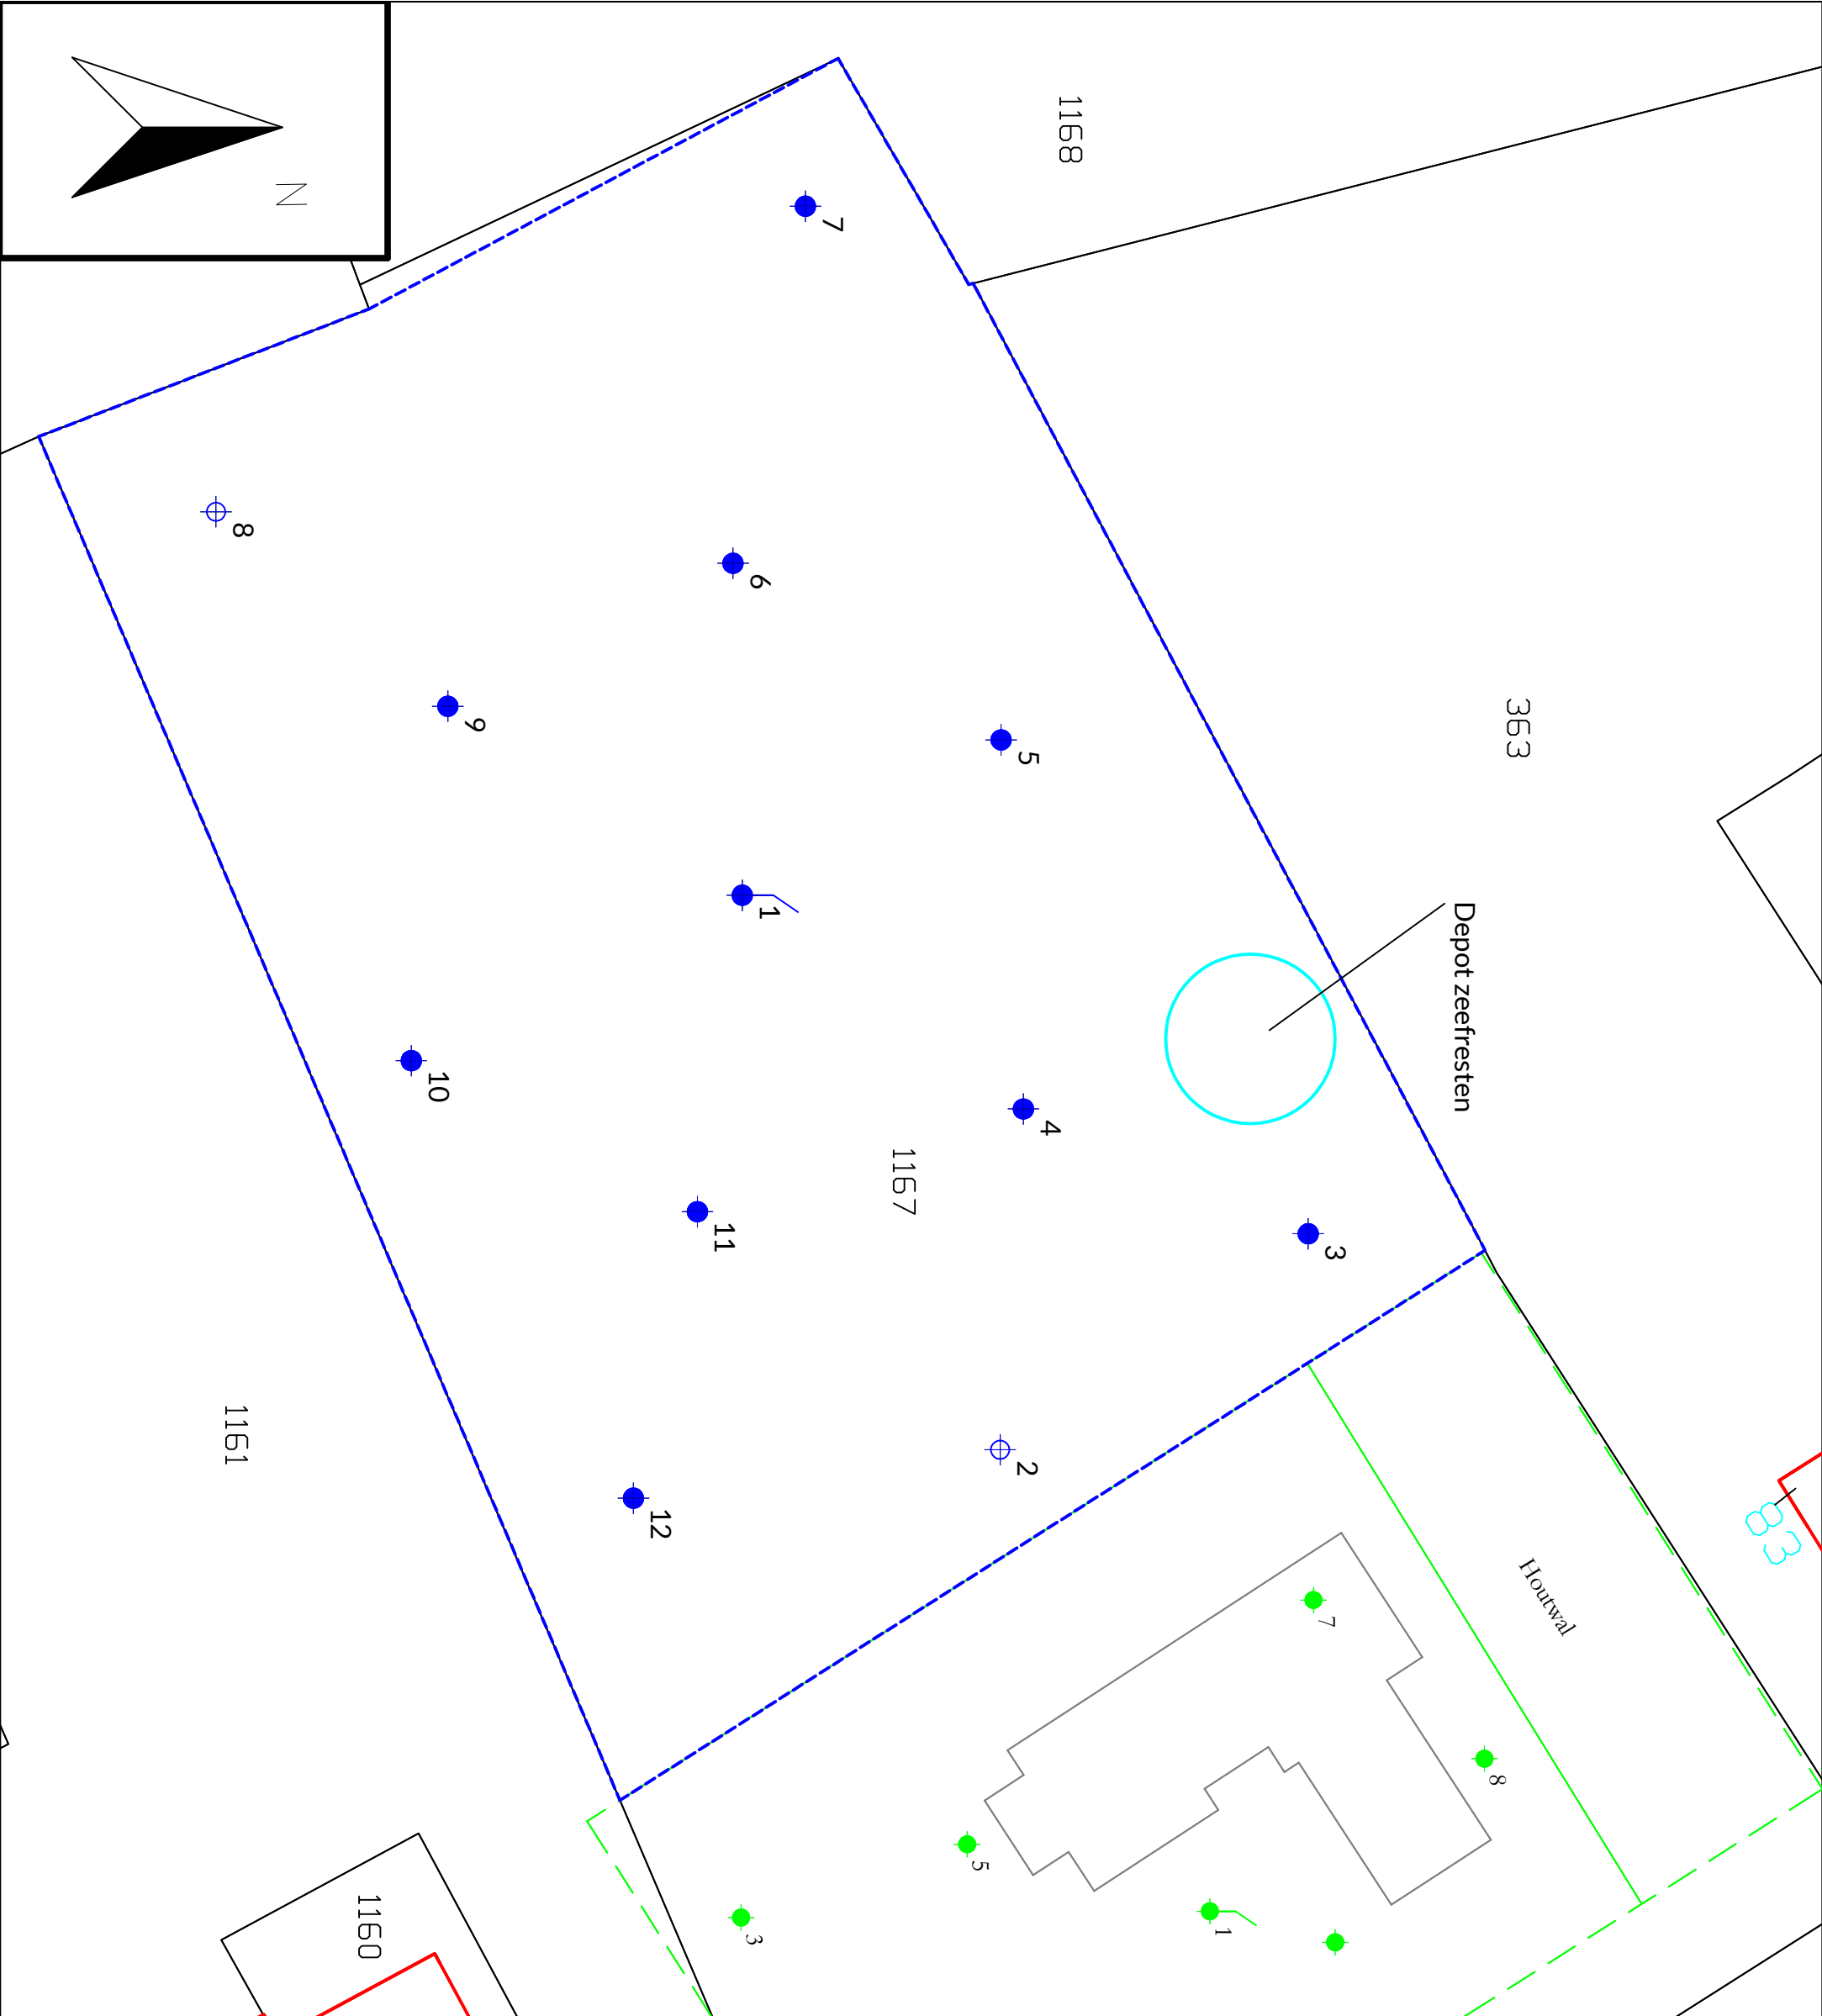
Overzichtstekening boorpunten

Noordelijk van de onderzoekslocatie ligt een klein depot van zeefresten (zie bijlage III). De resten zijn afkomstig van het gronddepot en bestaan uit onder andere wortels, puin en grind.

- Peilbuis
- Boring tot 0.5 m -mv
- Boring tot 2.0 m -mv
- Boring eerder onderzoek

De veldwerkzaamheden zijn uitgevoerd op 11 maart 2022 (plaatsing peilbuis en monsternamen grond), 18 en 23 maart 2022 (monsternamen grondwater). De positie van de boorlocaties zijn weergegeven in bijlage III.

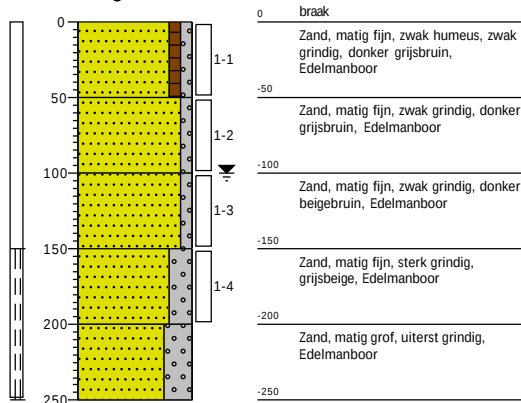
### Boring: 1

Datum: 11-3-2022  
GWS: 100

De bovengrond bestaat uit zwak tot matig grind, matig fijn zand, zwak humeus. De ondergrond bestaat uit matig fijn en grof zand, zwak tot sterk grindig. De diepere ondergrond bestaat uit matig grof zand, uiterst grindig.

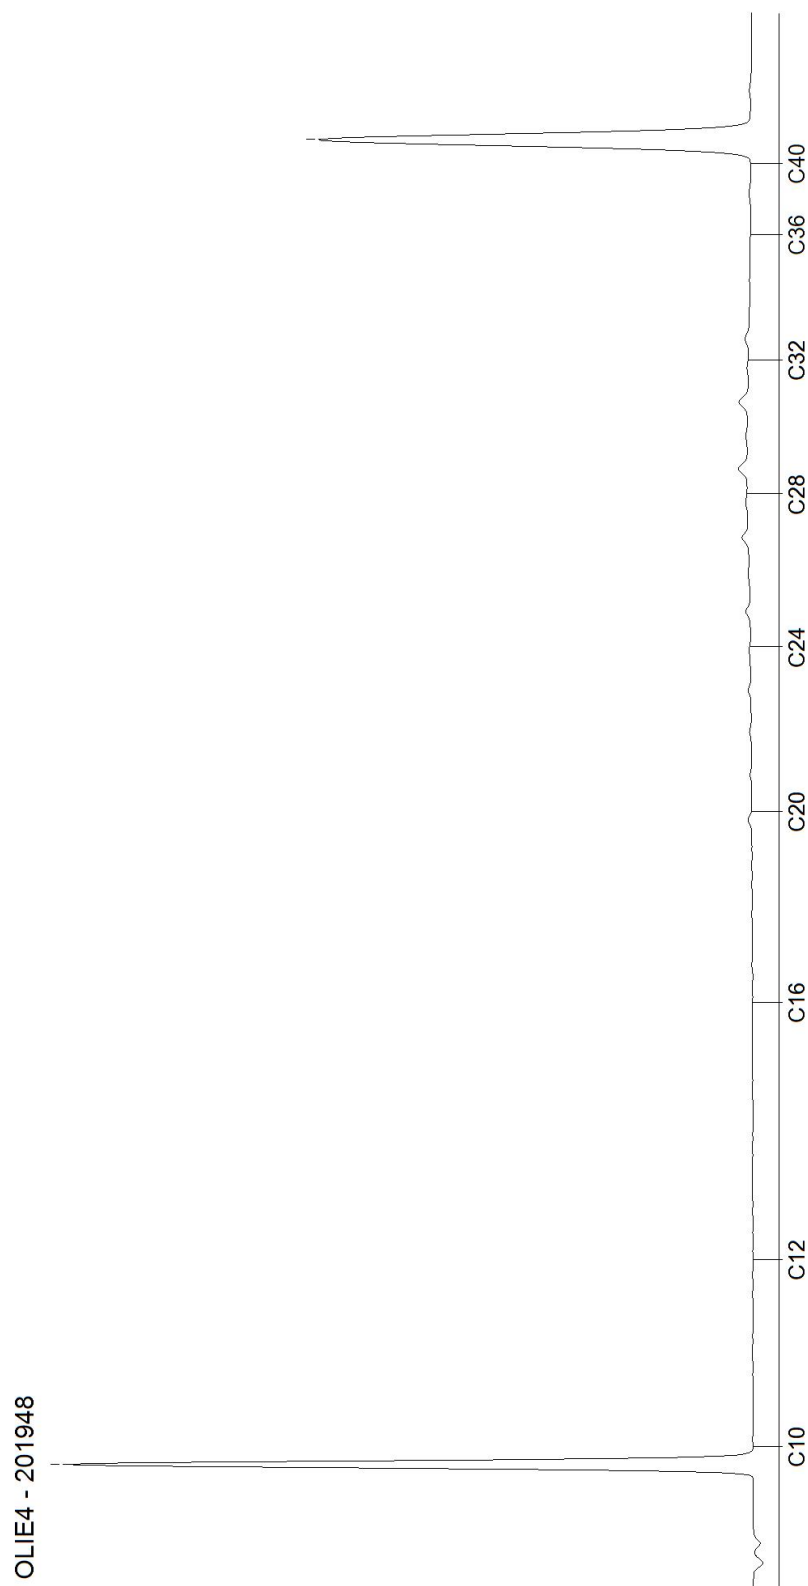
**Monster beschrijving: BM1**

CHROMATOGRAM for Order No. 1136377, Analysis No. 201948, created at 16.03.2022 11:05:19

In de bovengrondmengmonsters BM1 en BM2 zijn geen verhogingen aangetroffen. In het ondergrondmengmonster OM1 zijn eveneens geen verhogingen aangetroffen.

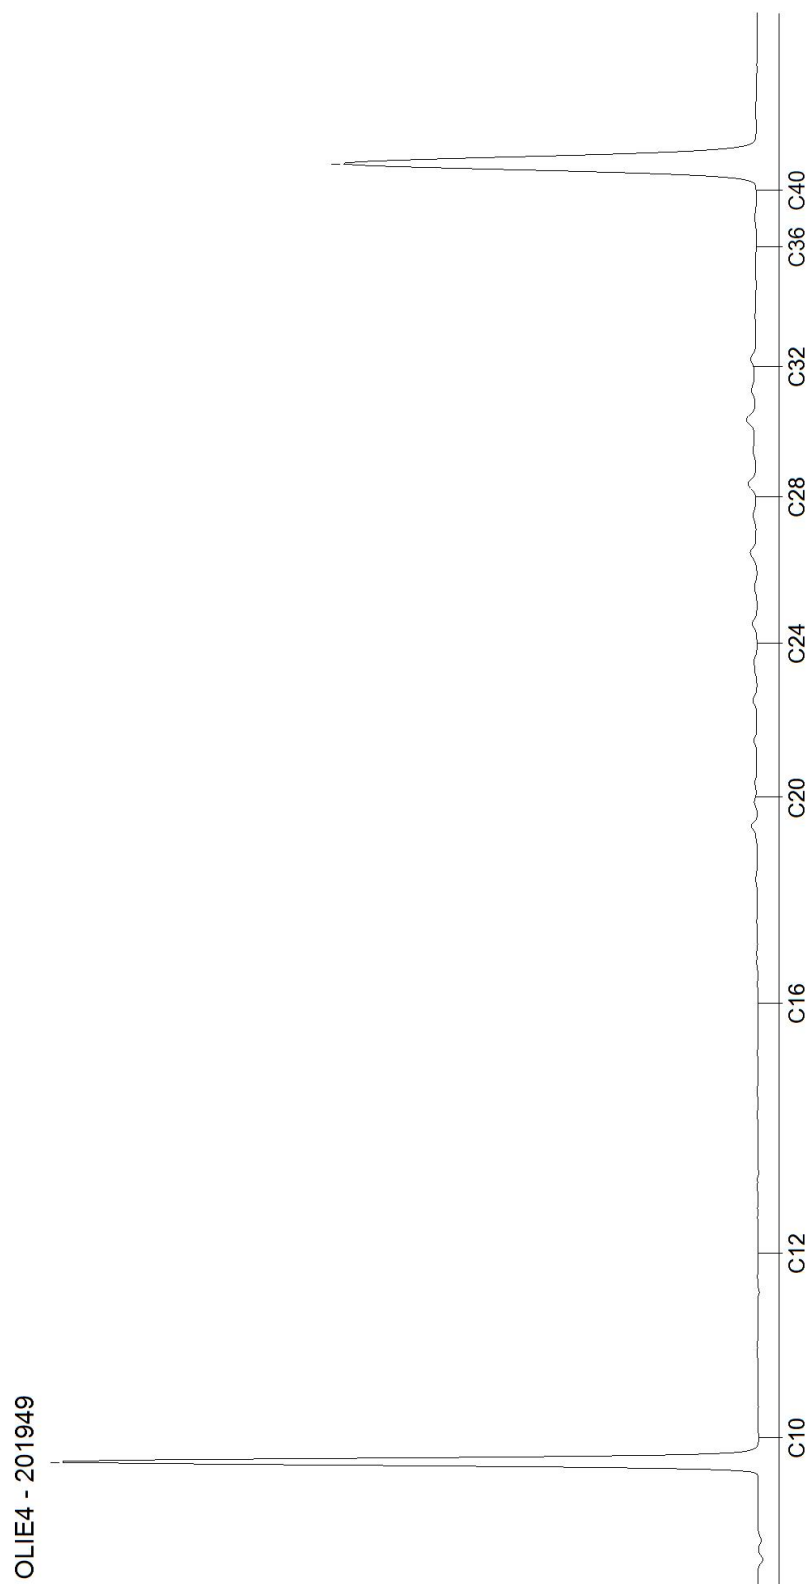
**Monster beschrijving: BM2**

CHROMATOGRAM for Order No. 1136377, Analysis No. 201949, created at 16.03.2022 11:05:19

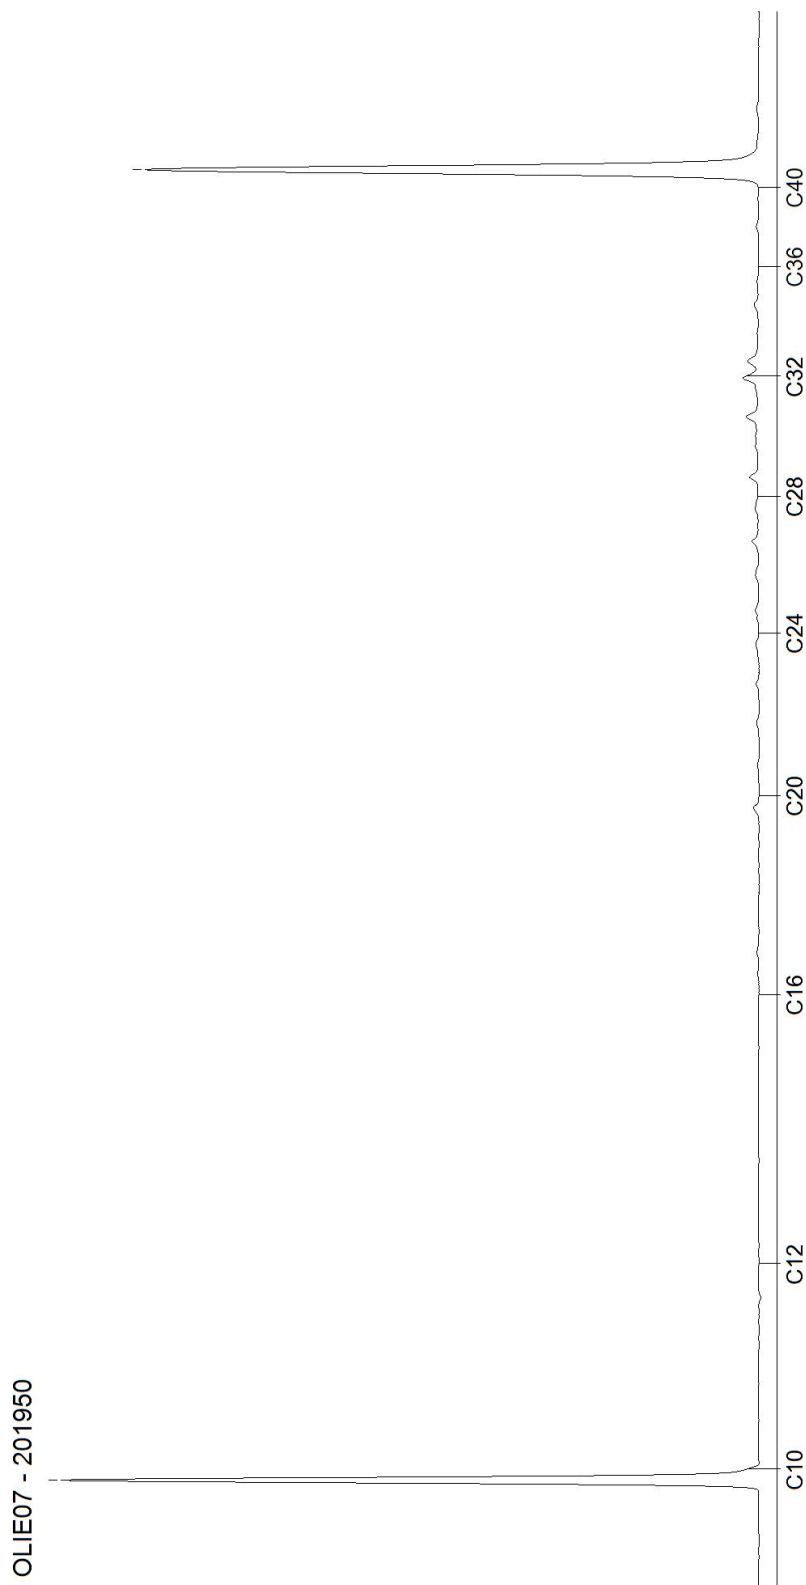
**Monster beschrijving: OM1**

CHROMATOGRAM for Order No. 1136377, Analysis No. 201950, created at 16.03.2022 12:18:02

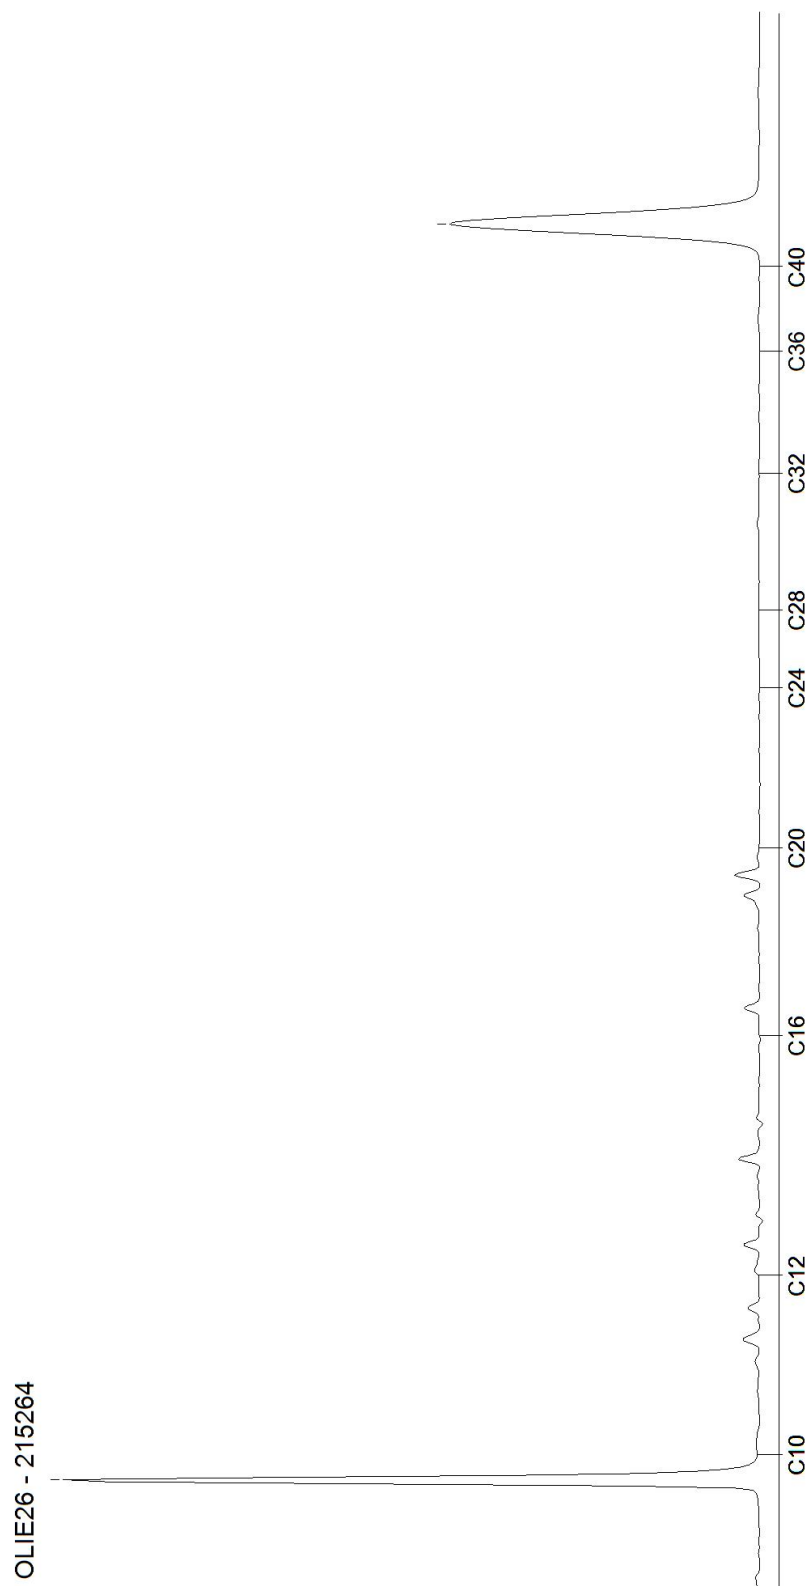
**Monster beschrijving: Pb1wm1**

CHROMATOGRAM for Order No. 1138717, Analysis No. 215264, created at 22.03.2022 08:28:23

In het grondwatermonster Pb1wm1 zijn lichte verhogingen cadmium en barium aangetroffen.

Tevens is in het grondwatermonster de concentratie zink verhoogd aangetroffen ten opzichte van de interventiewaarde. Naar aanleiding van deze verhoging is de bestaande peilbuis opnieuw bemonsterd. Uit het analysecertificaat van het her-monster (Pb1wm2) blijkt dat er wederom een sterke verhoging zink is aangetroffen in het grondwater.

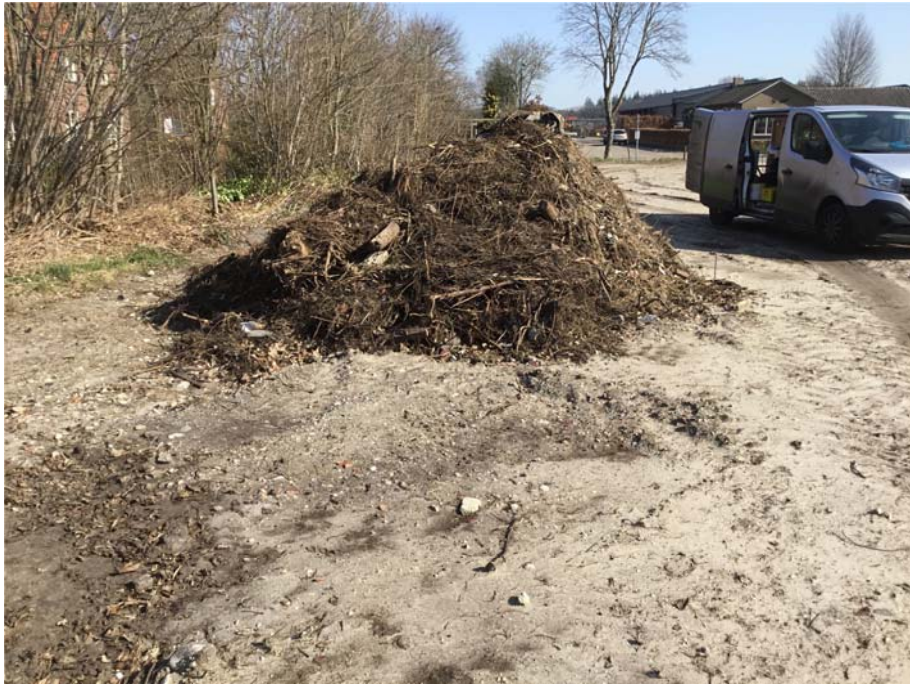
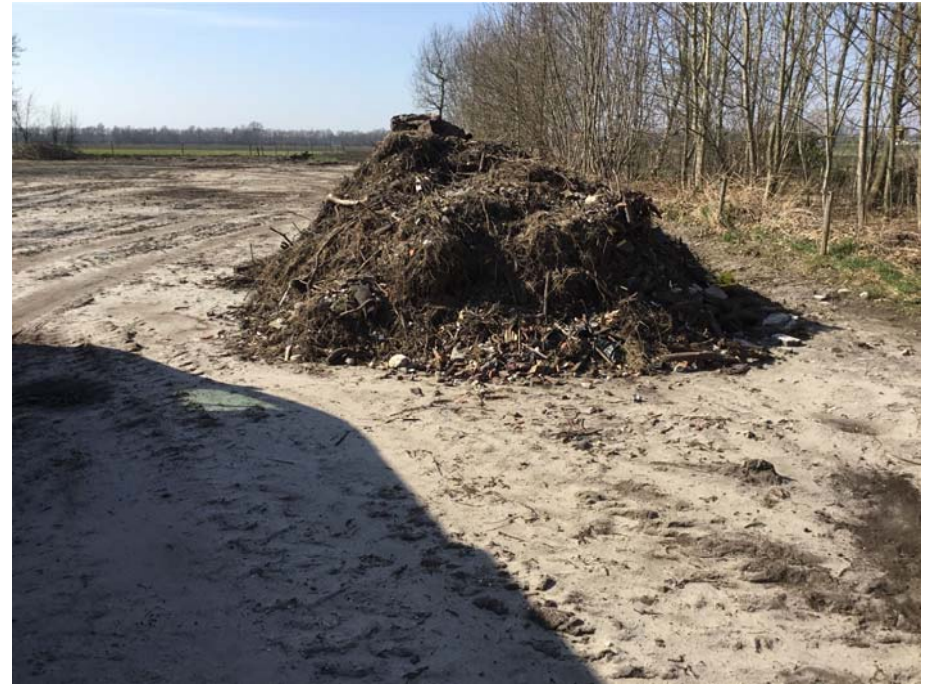
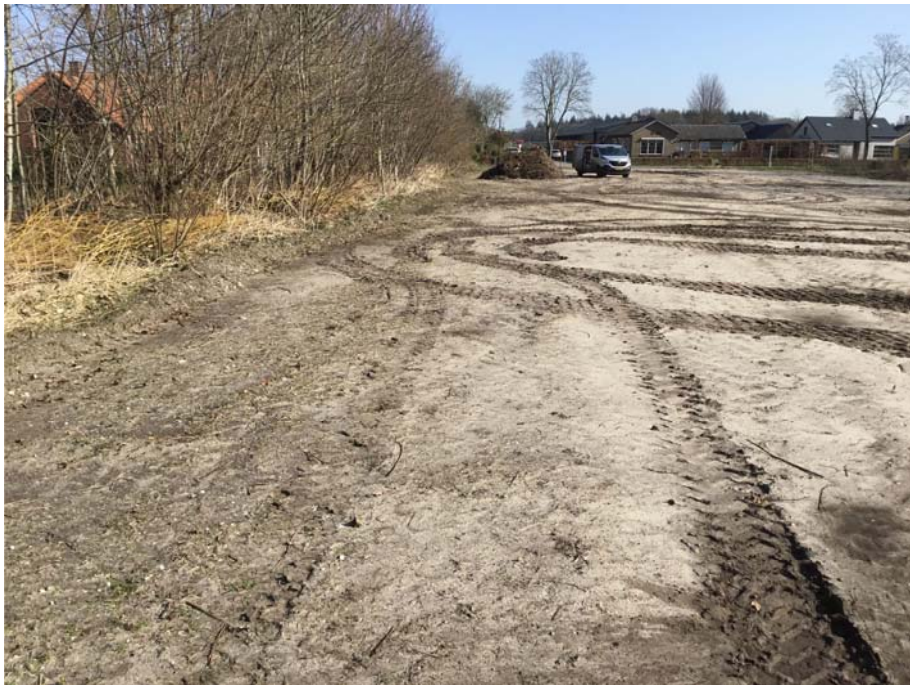
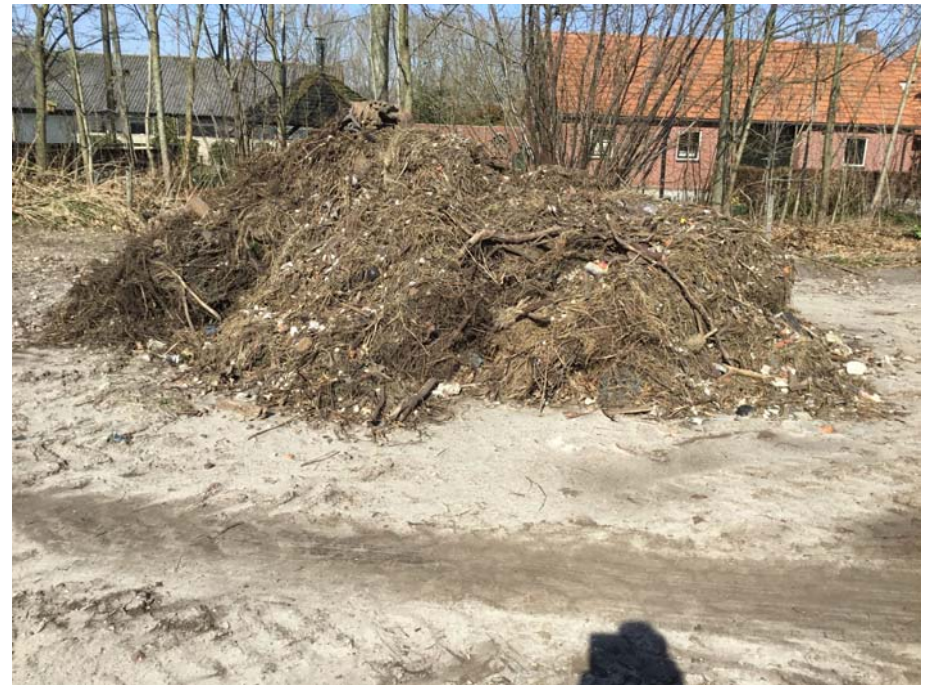
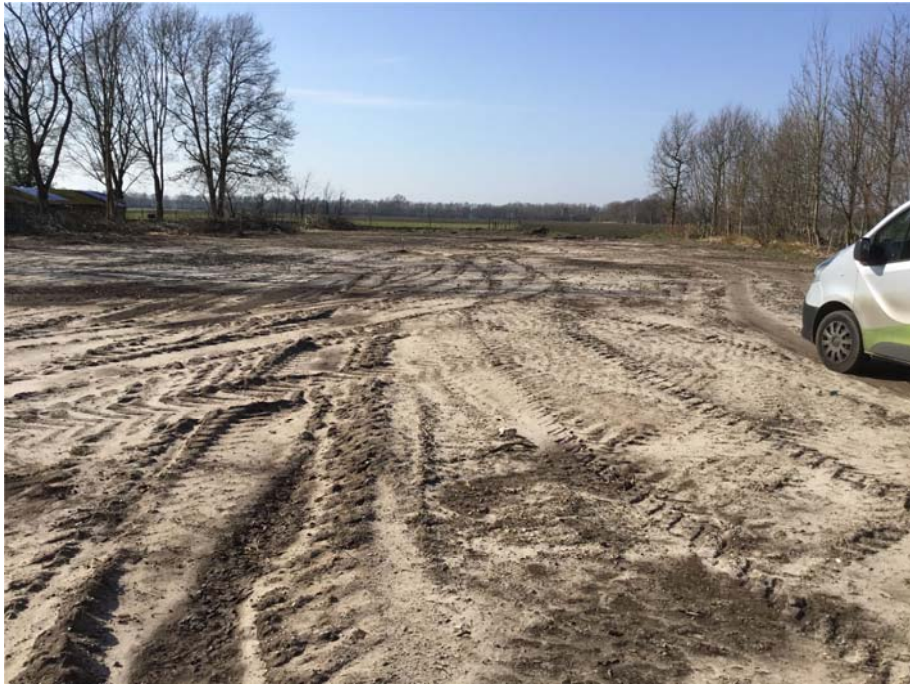
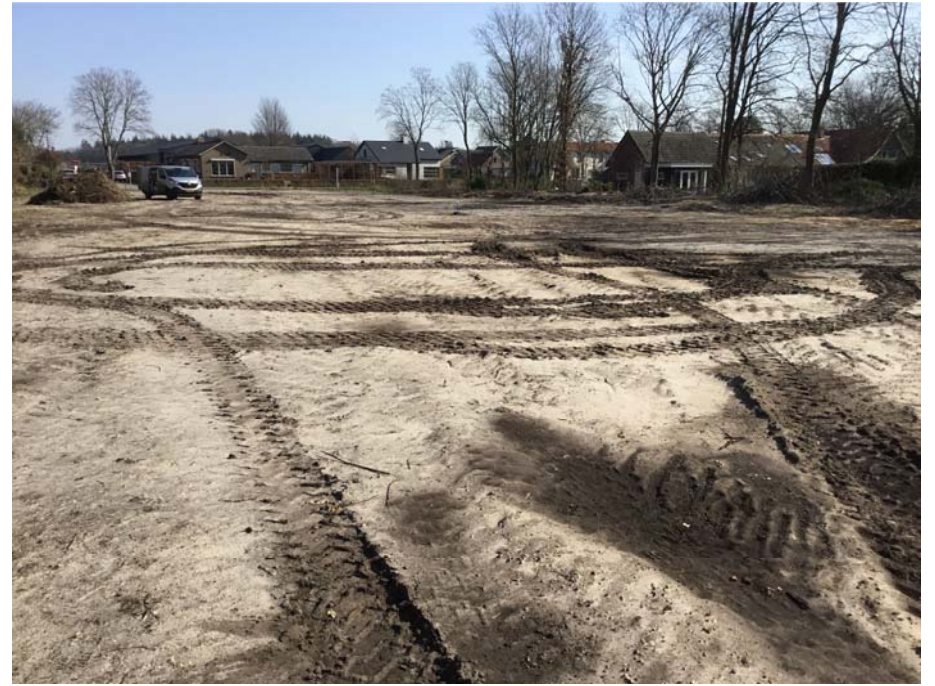
Foto's onderzoekslocatie

Er zijn zintuiglijk geen bijzonderheden waargenomen.

Er is geen ongedefinieerd puin en geen asbestverdacht materiaal aan het oppervlak of in de boringen aangetroffen.
