# **VERKENNEND BODEMONDERZOEK**

**Conform NEN 5740 / NEN 5707**

**Zandsteeg 7, Sambeek**

Rapportnummer : 223-SZa7-vo-voa-v1

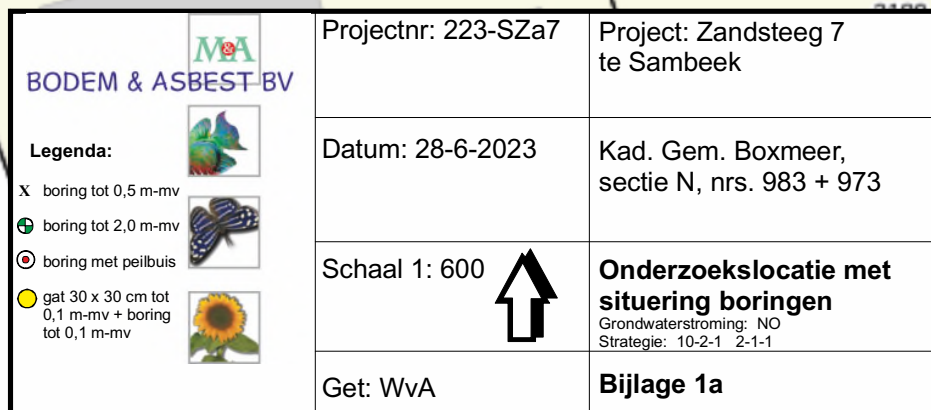
## **Bijlage 1a : Situatie- en boorpunttekening**

De boorpunten zijn aangegeven op de tekening in bijlage 1a.

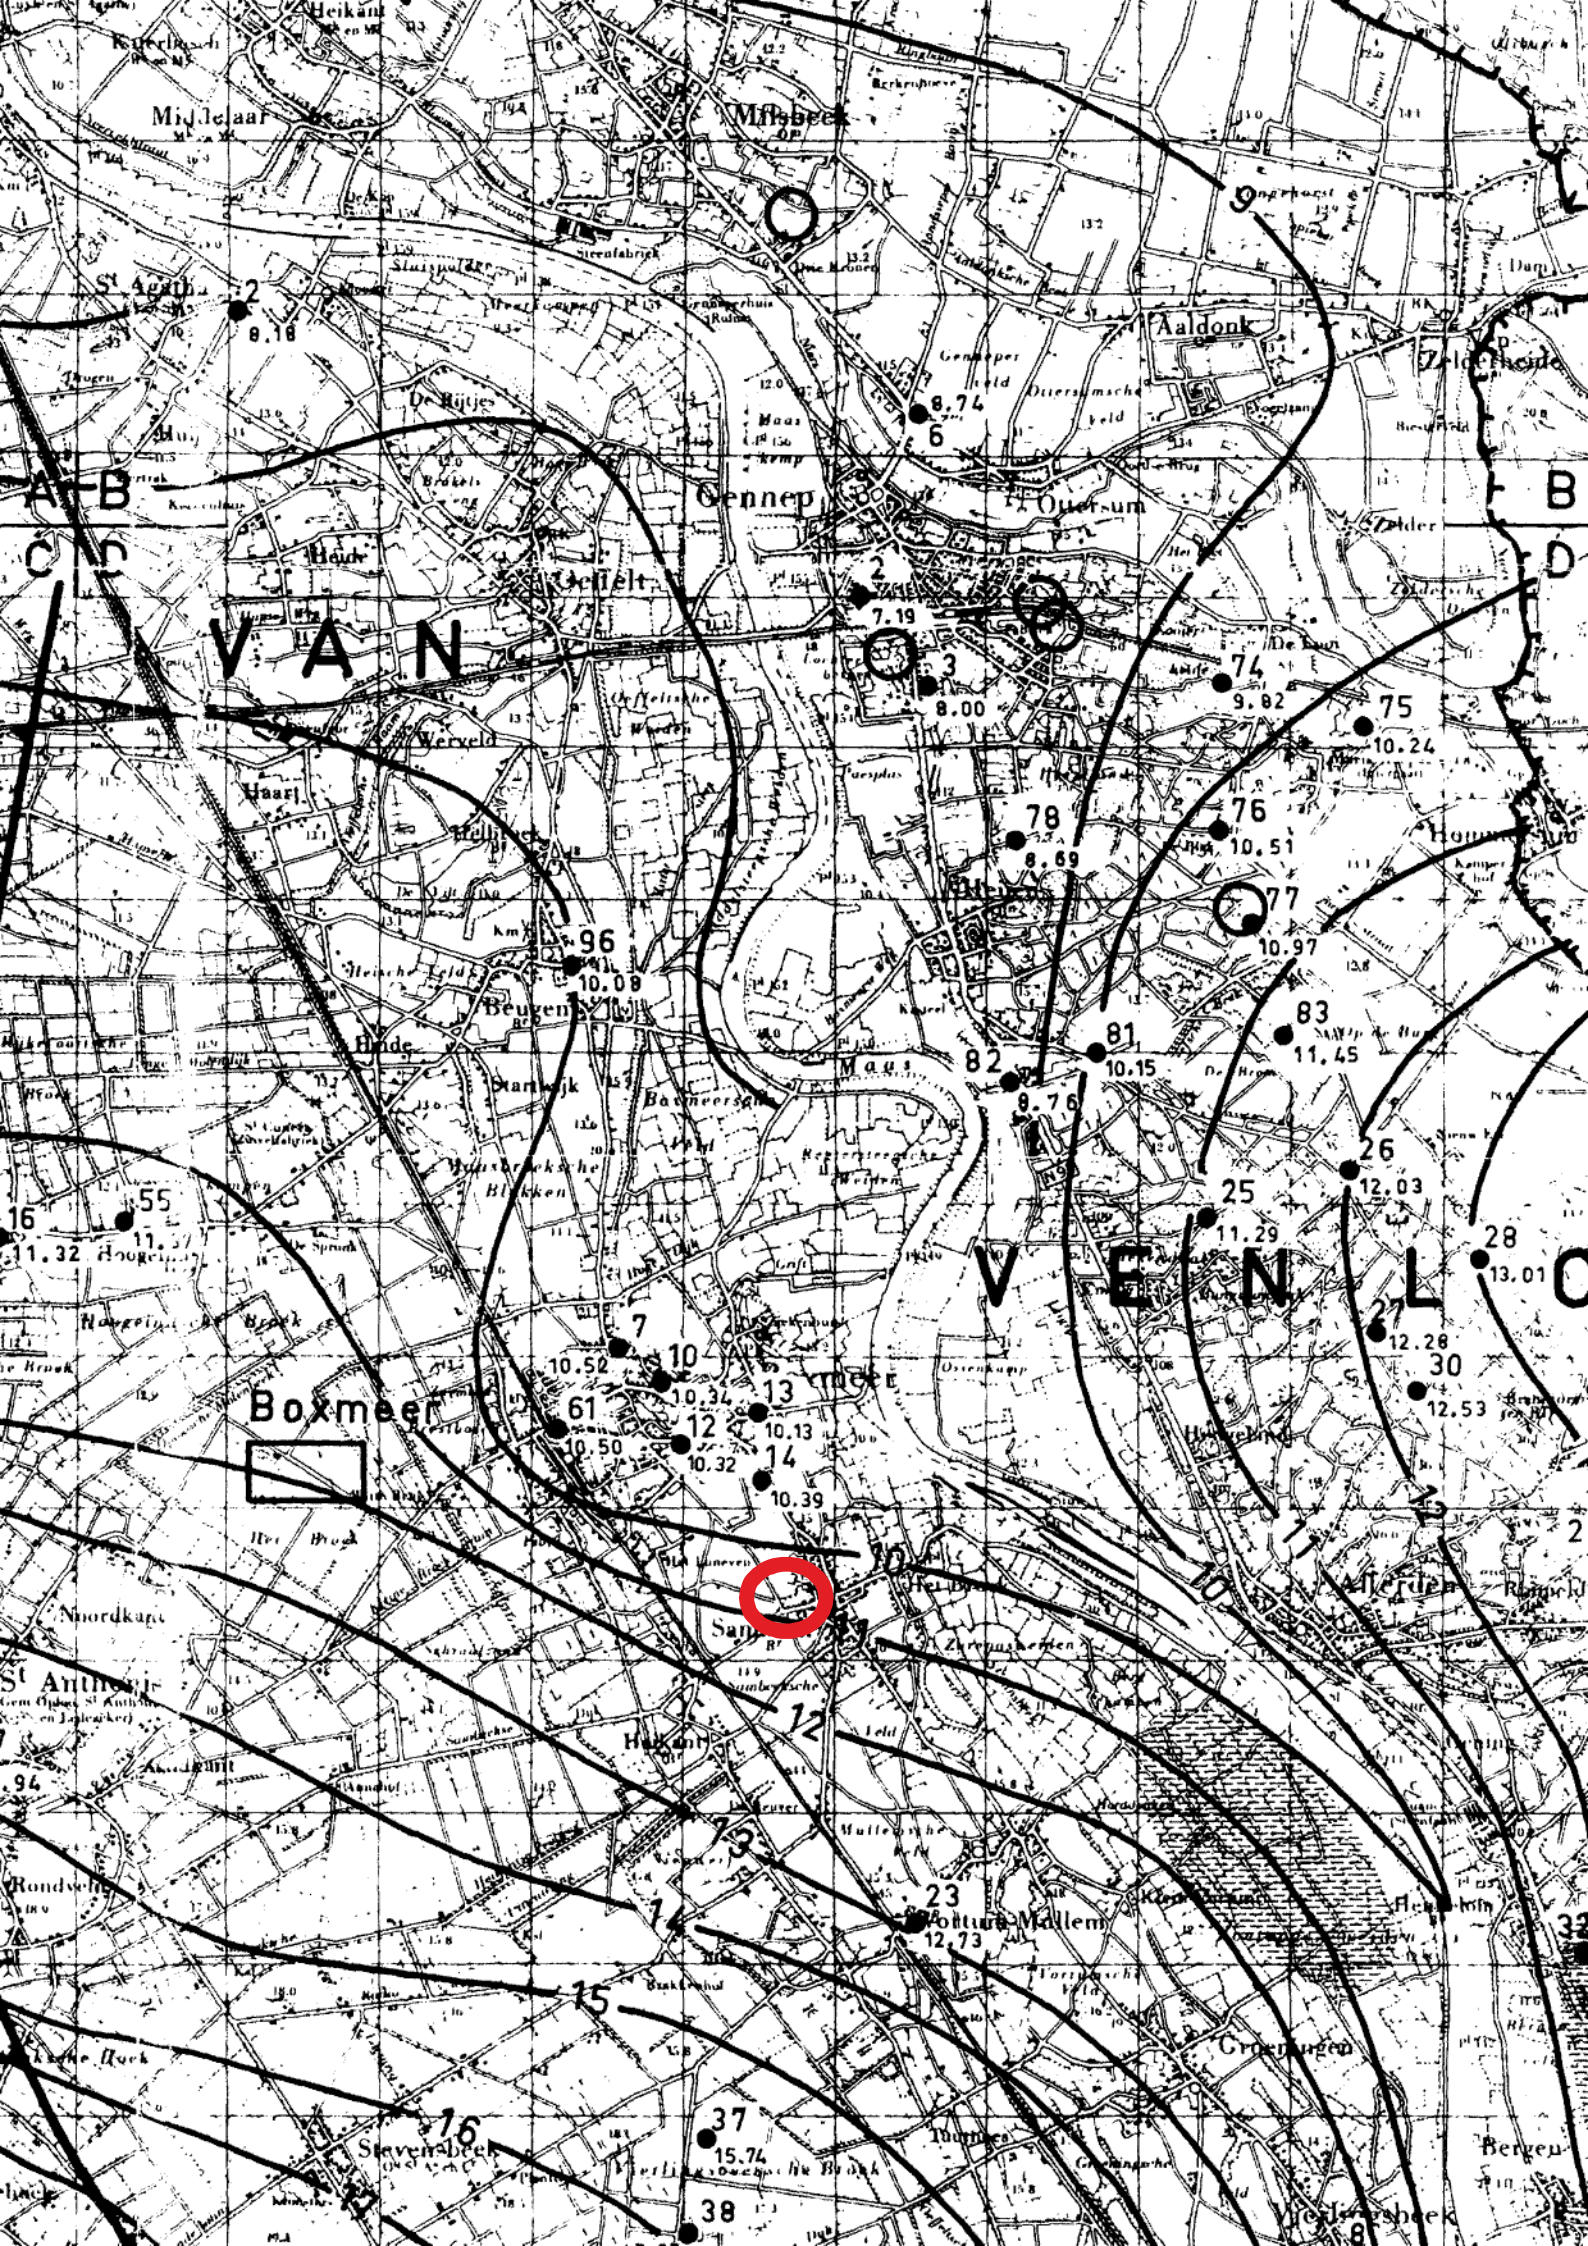
## **Bijlage 2 : Isohypsens**

De grondwaterspiegel van het freatische grondwater bevindt zich op ca. 8,5 meter boven NAP. De grondwaterstromingsrichting is noordwestelijk tot noordelijk. Deze gegevens zijn ontleend aan de door TNO samengestelde grondwaterkaart van Nederland (kaart 57 oost, kaartblad 50A). Op de tekening in bijlage 2 zijn de isohypsen van de omgeving van de onderzoekslocatie weergegeven.

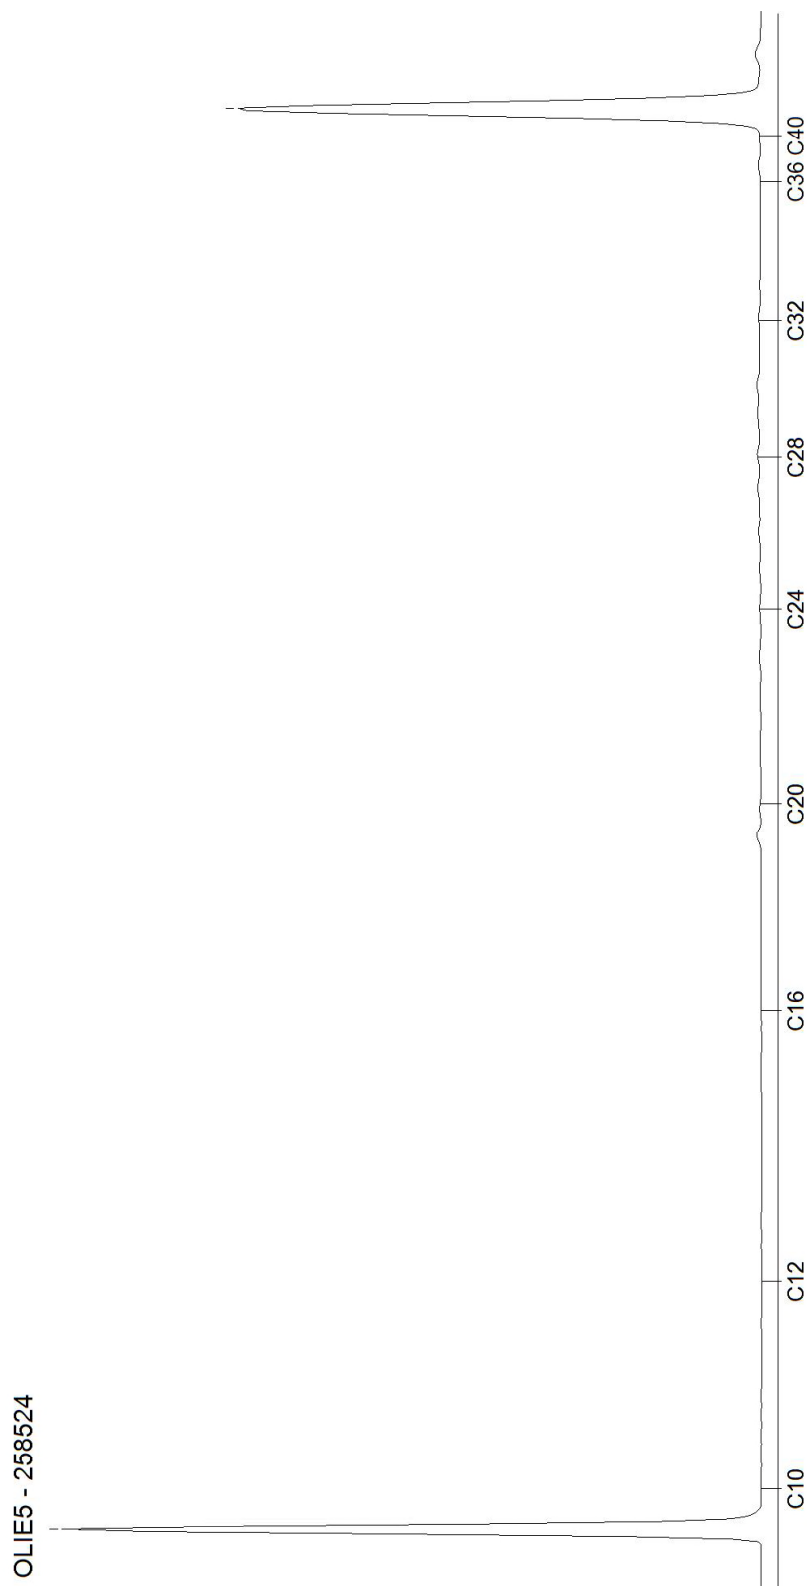
CHROMATOGRAM for Order No. 1290056, Analysis No. 258524, created at 05.07.2023 09:18:14

**Monster beschrijving: MIX(1.1 + 2.1 + 3.1)**

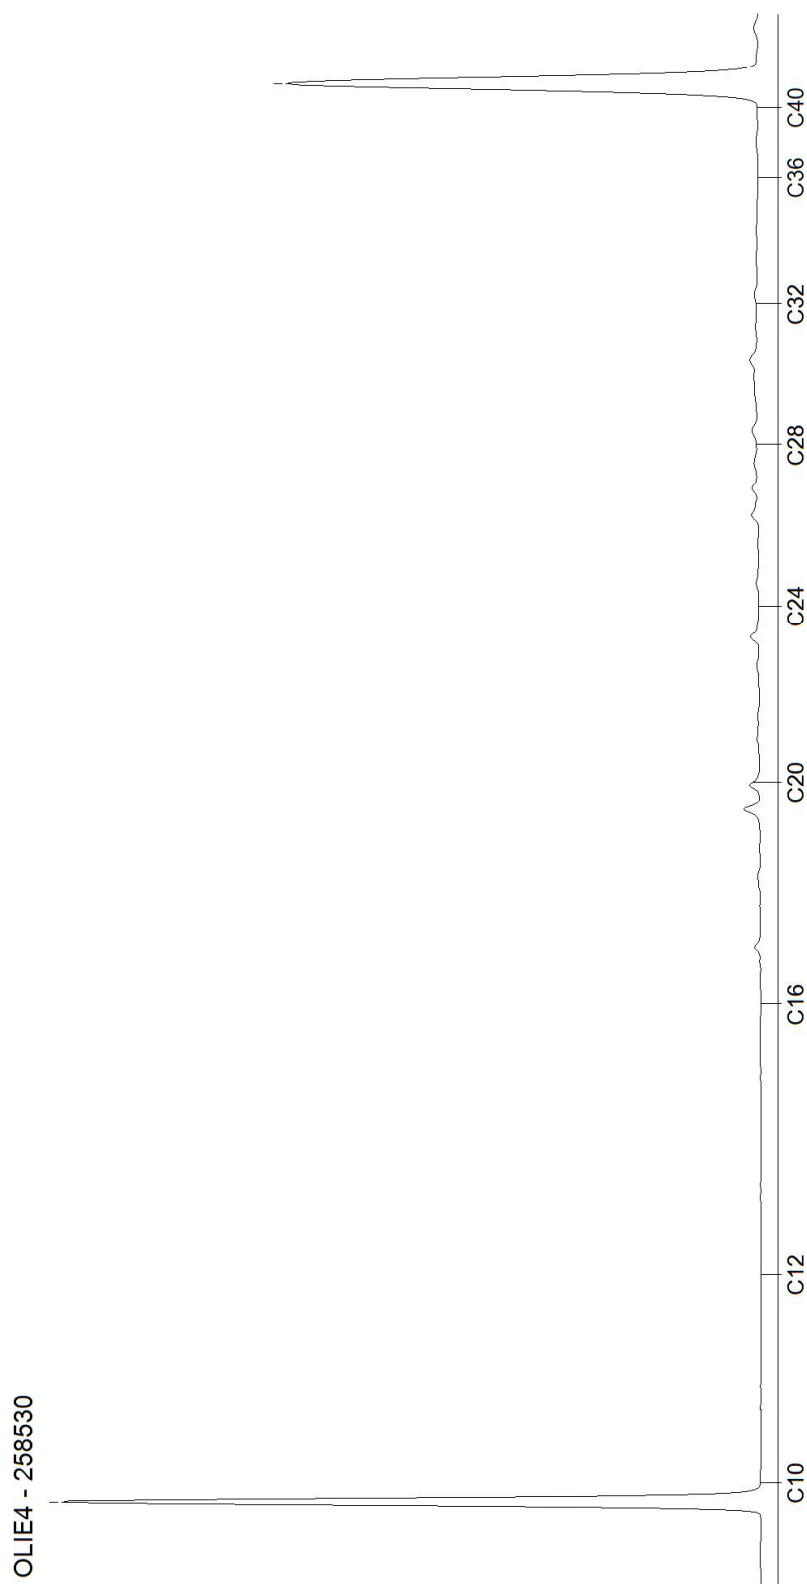
CHROMATOGRAM for Order No. 1290056, Analysis No. 258530, created at 05.07.2023 07:56:26

**Monster beschrijving: MIX(4.1 + 5.1 + 6.1 + 7.1 + 8.1)**

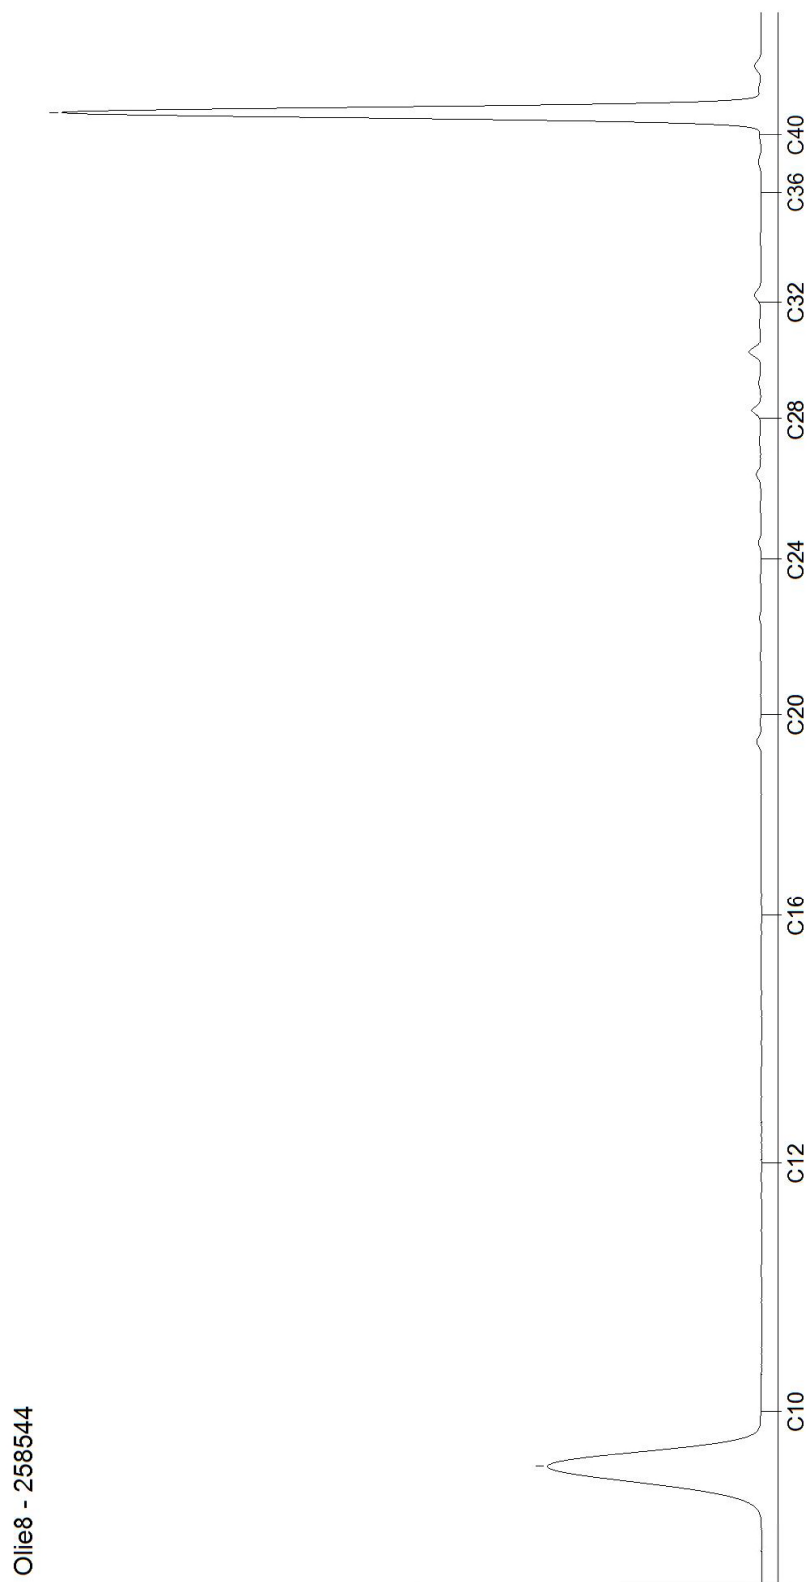
CHROMATOGRAM for Order No. 1290056, Analysis No. 258544, created at 05.07.2023 14:13:53

**Monster beschrijving: MIX(9.1 + 10.1 + 11.1 + 12.1 + 19.1)**

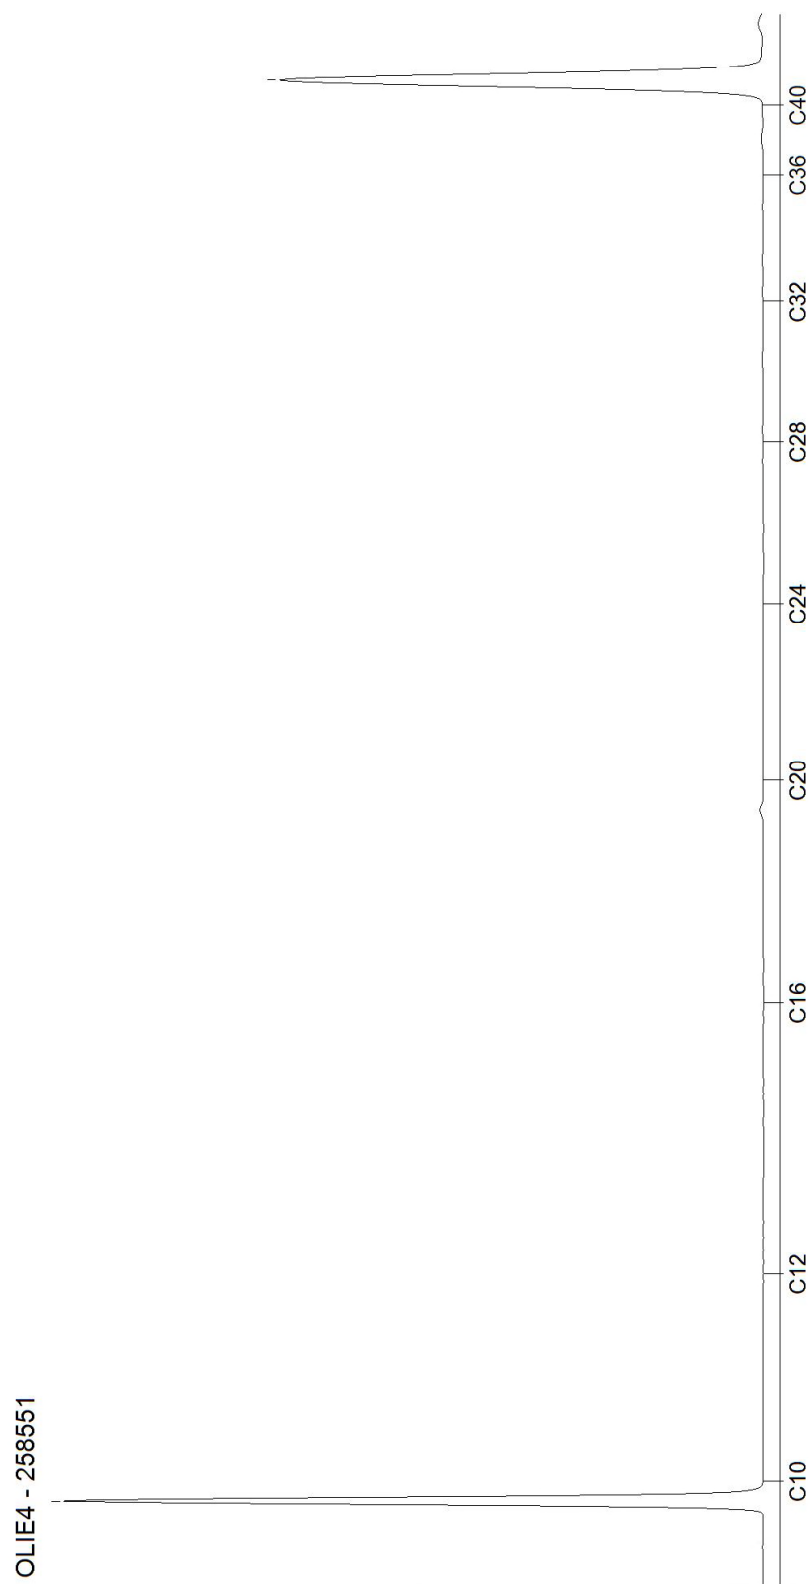
CHROMATOGRAM for Order No. 1290056, Analysis No. 258551, created at 05.07.2023 07:56:26

**Monster beschrijving: MIX(2.2 + 2.3 + 2.4 + 7.2 + 7.3 + 7.4)**

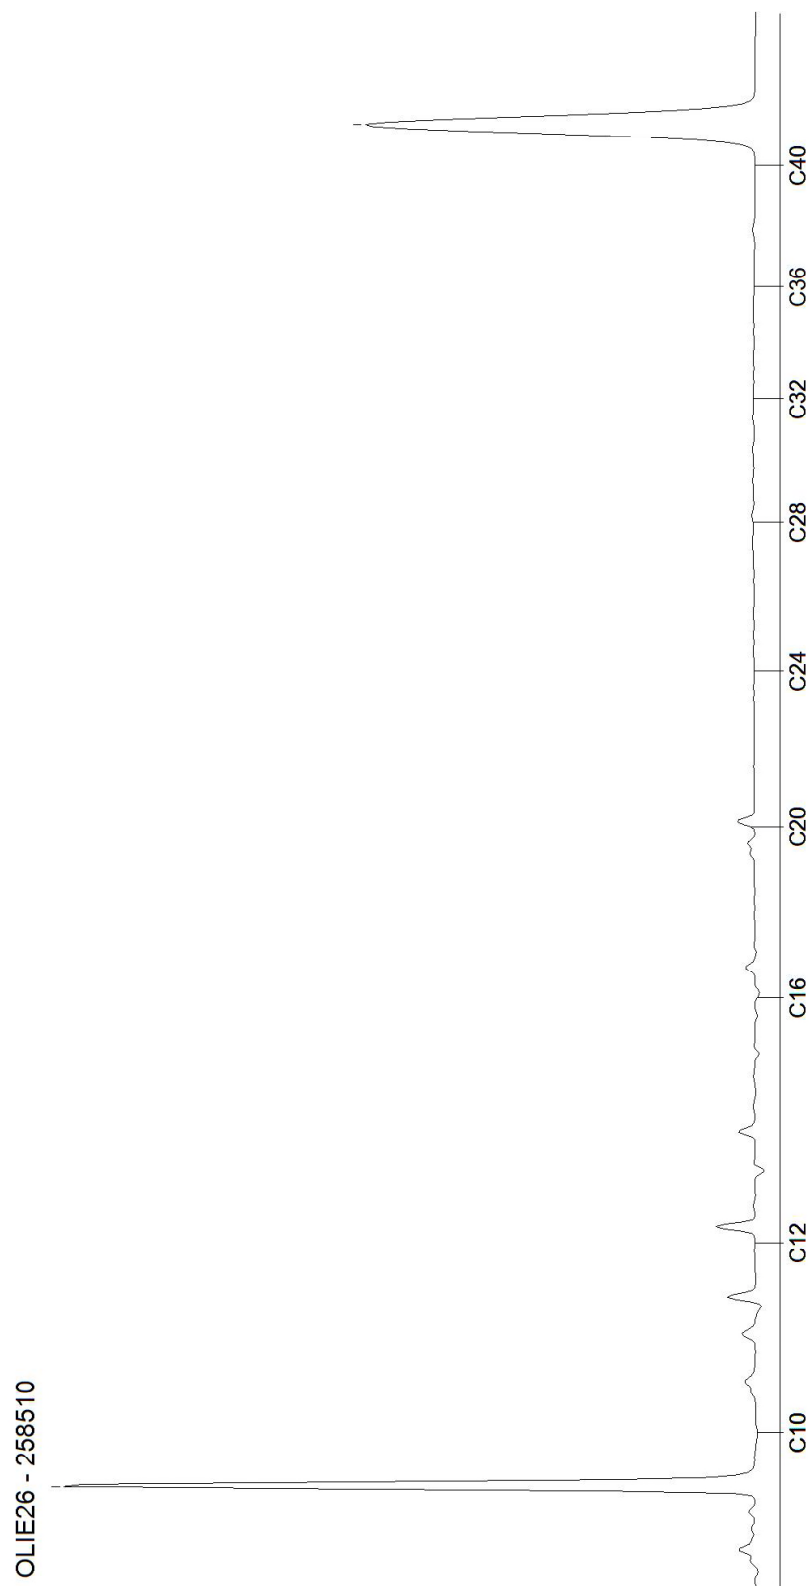
CHROMATOGRAM for Order No. 1290050, Analysis No. 258510, created at 04.07.2023 10:00:46

**Monster beschrijving: P1, grondwater**

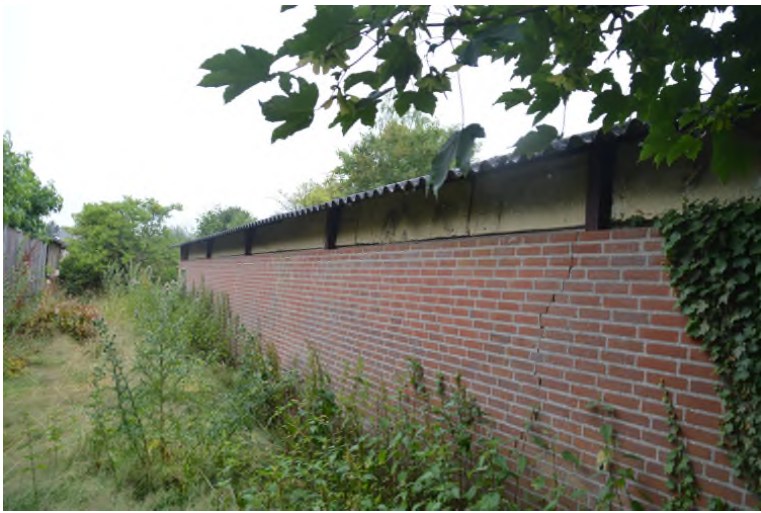
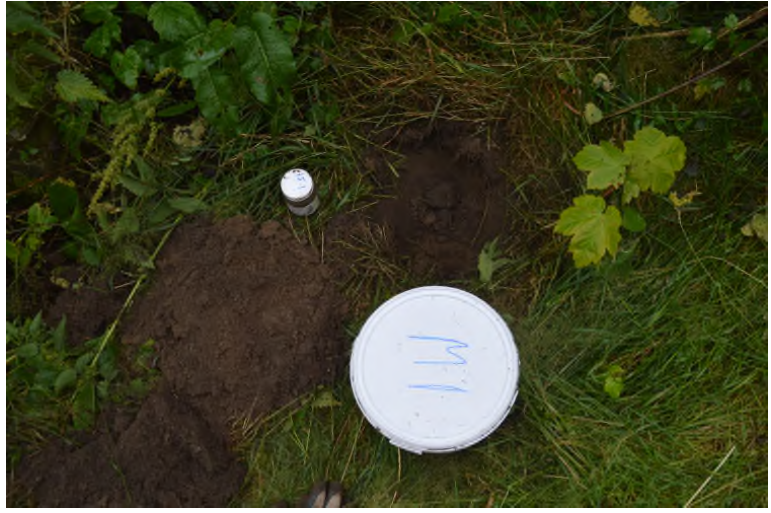
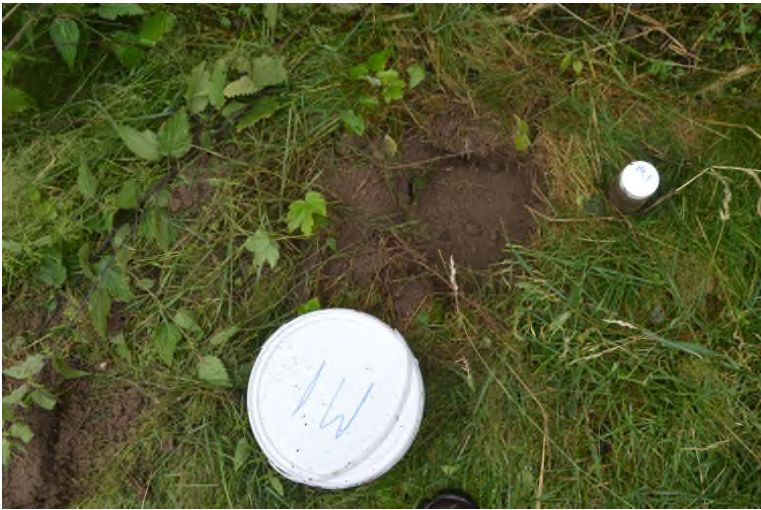
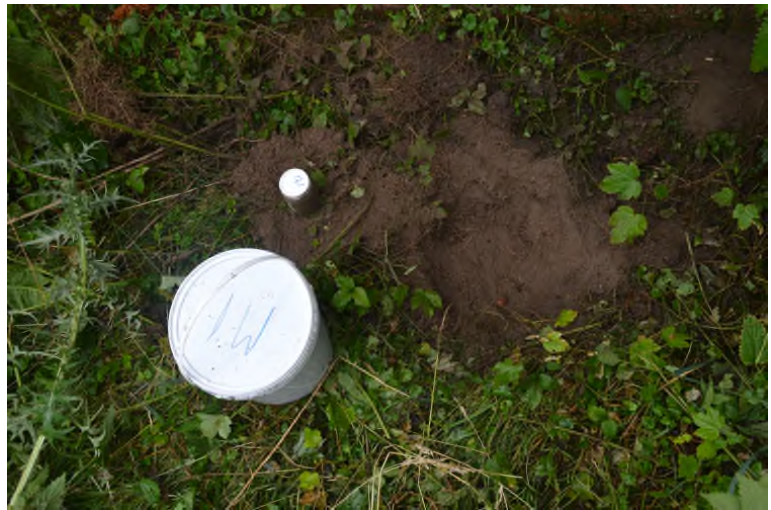
**M1**

Per laag van 2 cm is de grond zintuiglijk beoordeeld op het voorkomen van asbestmaterialen. Bij de werkzaamheden zijn zintuiglijk geen asbestverdachte materialen aangetroffen.
