## Milieuhygiënisch vooronderzoek

Uitbreiding Hoogspanningsstation Boxmeer, veld- en bodemonderzoeken

003.068.20

Opdrachtgever:  
TenneT TSO B.V.  
Utrechtseweg 310  
6812 AR ARNHEM

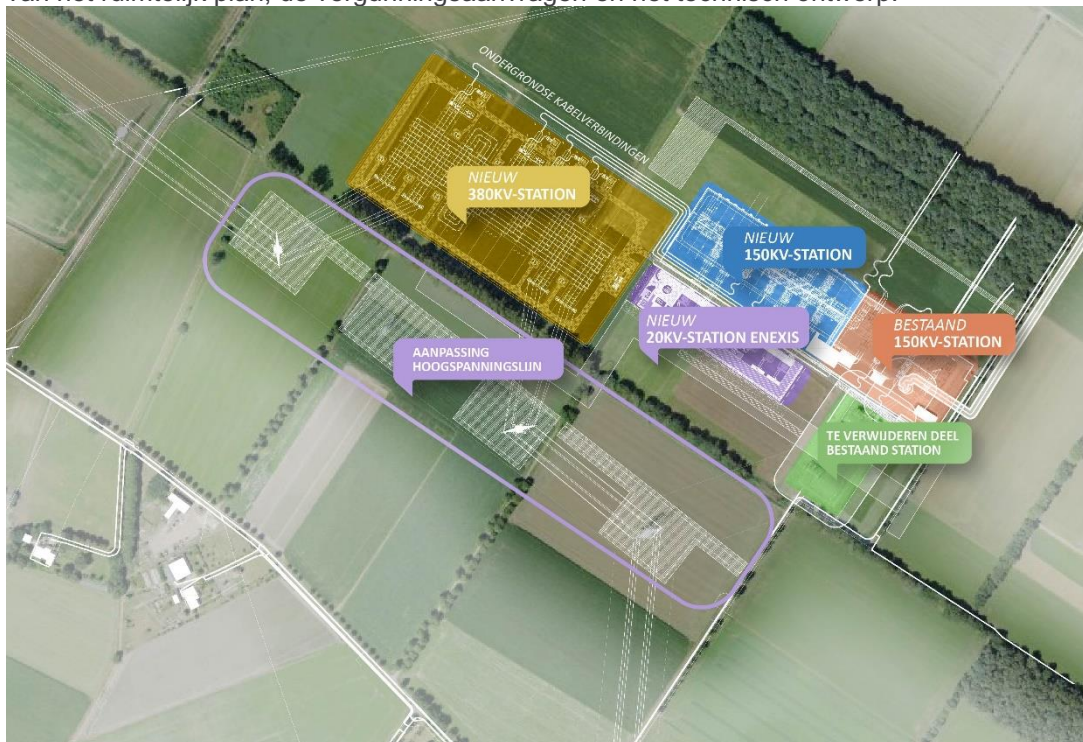
Figuur 1.1 Geplande werkzaamheden hoogspanningsstation Boxmeer.

De geplande werkzaamheden zijn opgenomen in figuur 1-1. De onderzoekslocatie inclusief werkterreinen is opgenomen in figuur 1-2.

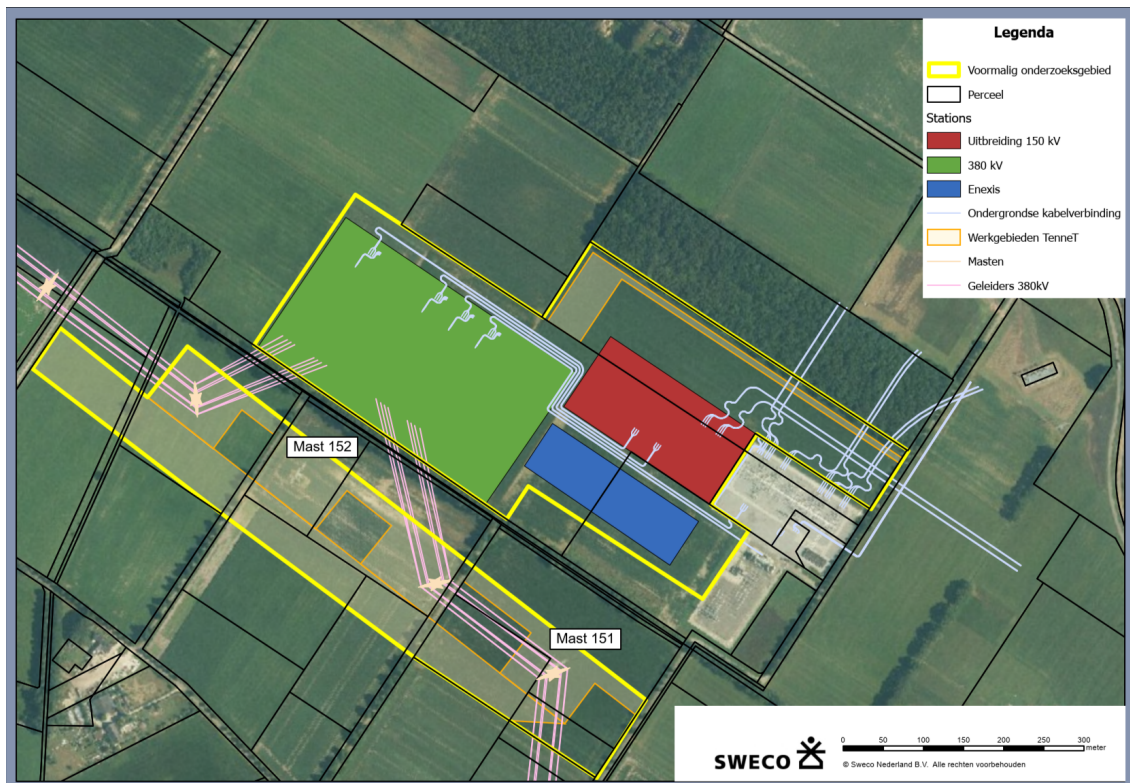
Figuur 1.2 Ligging onderzoeksgebieden station Boxmeer.
