## **Verkennd bodemonderzoek**

Zeelandseweg 4 te Langenboom

Projectnummer: 20211556  
Datum: 4 juni 2021

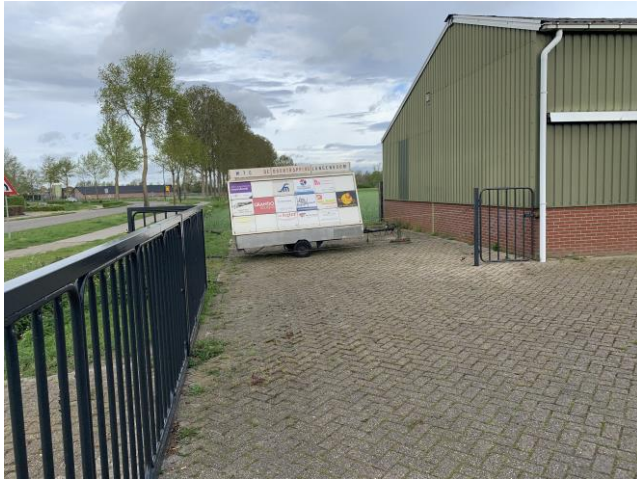
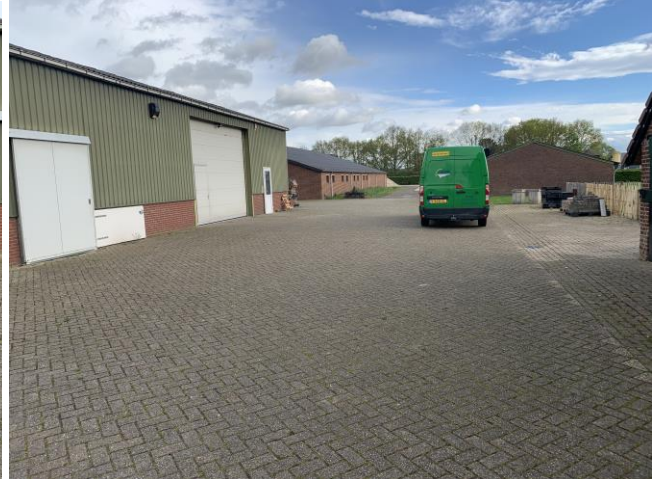
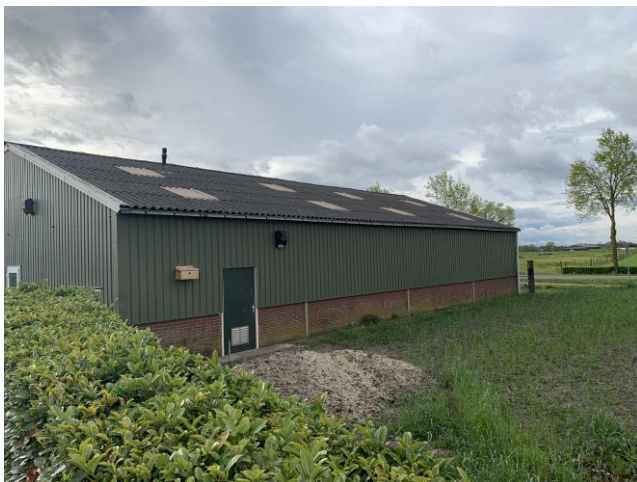
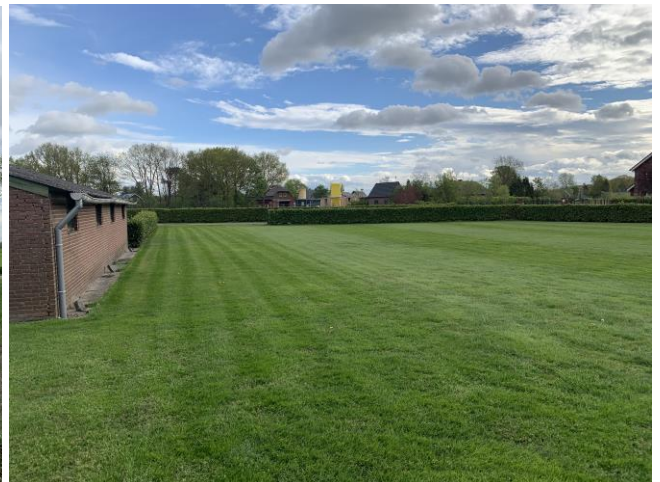
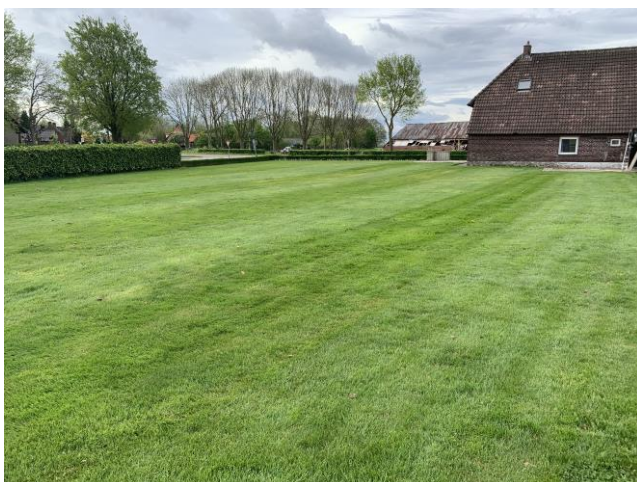
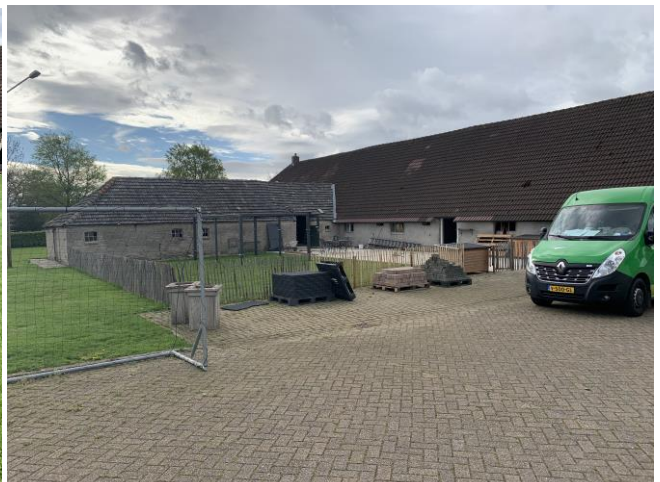
De onderzoekslocatie is buiten de bebouwde kom gelegen. De directe omgeving bestaat hoofdzakelijk uit agrarische percelen. Voor een indruk van de onderzoekslocatie wordt verwezen naar figuur 2 en de situatietekening in bijlage 2.

**Figuur 2: huidige situatie (6 foto's)**

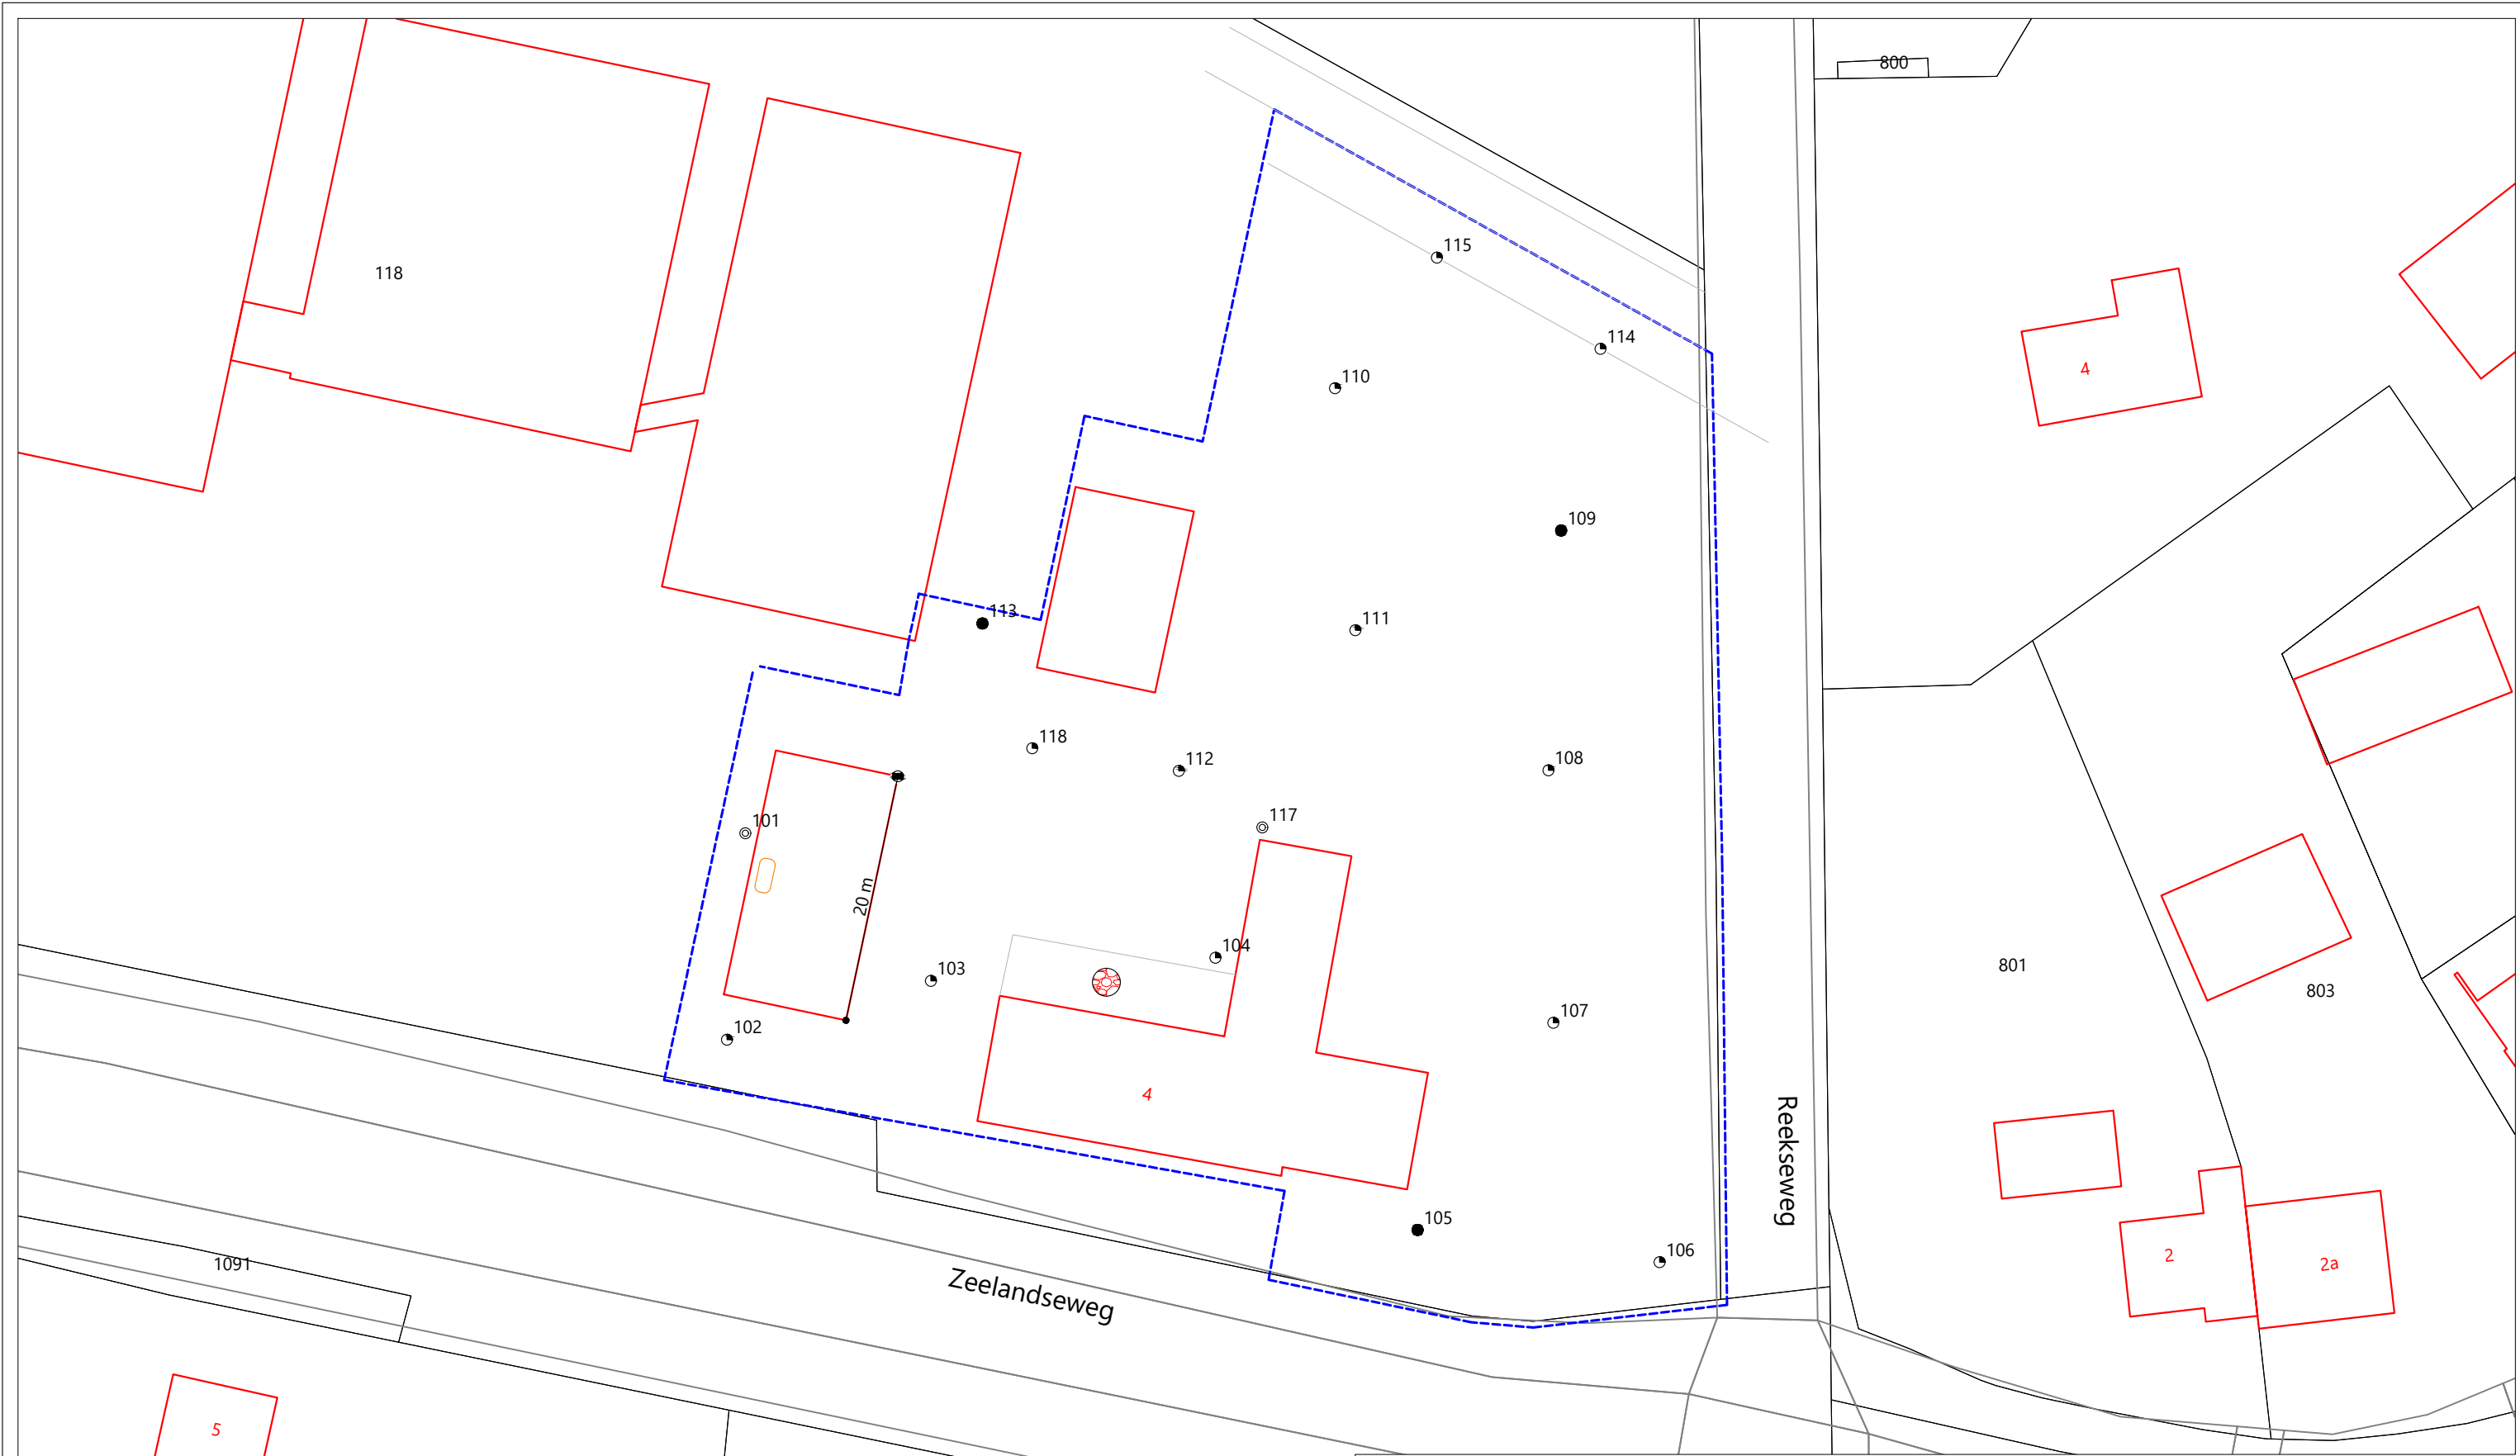
## **Bijlage 2**

- onderzoekslocatie
- perceelsgrens
- bestaande bebouwing
- afstand
- vast punt
- peilbuis
- boring tot 0,5 m-mv
- boring tot gws/2,0 m-mv

Voor meer informatie betreffende de bodemopbouw en de zintuiglijke waarnemingen wordt verwezen naar de boorbeschrijvingen in bijlage 3. Voor de ligging van de boorpunten wordt verwezen naar de situatietekening in bijlage 2. In tabel 3 zijn de resultaten van de uitgevoerde veldmetingen tijdens de grondwaterbemonstering weergegeven.

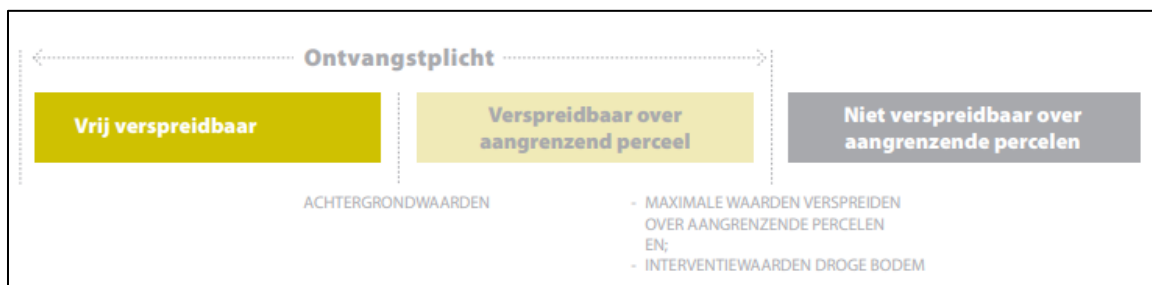
Figuur 4. Verspreiding van baggerspecie op het aangrenzend perceel (T5).

Voor het verspreiden van baggerspecie over de aangrenzende percelen dient de baggerspecie te voldoen aan de 'Maximale waarden' voor verspreiden. Deze waarden zijn gebaseerd op de msPFAS-toets (meer stoffen Potentieel Aangetaste Fractie van lagere organismen). Daarnaast mag de kwaliteit van de baggerspecie de interventiewaarden voor droge bodem niet overschrijden. Aanvullend gelden de volgende voorwaarden;
