# Natuurtoets van vijver op perceel Bedafseweg 11 Uden

## Natuurtoets van vijver perceel Bedafseweg 11

Voor het dicht storten van een vijver op perceel Bedafseweg 11 in Uden is een natuurtoets uitgevoerd om te onderzoeken, of er fauna in de vijver aanwezig is.

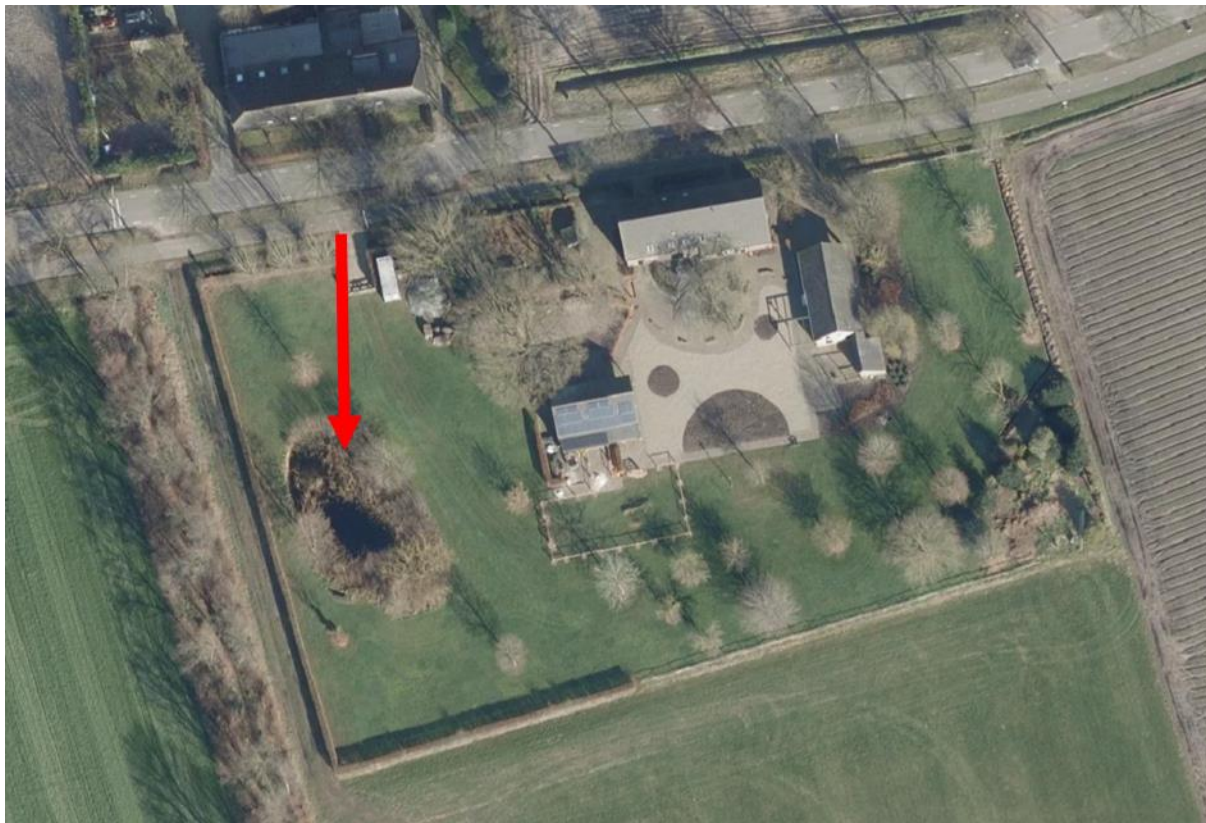
Vijver op perceel Bedafseweg 11 Uden

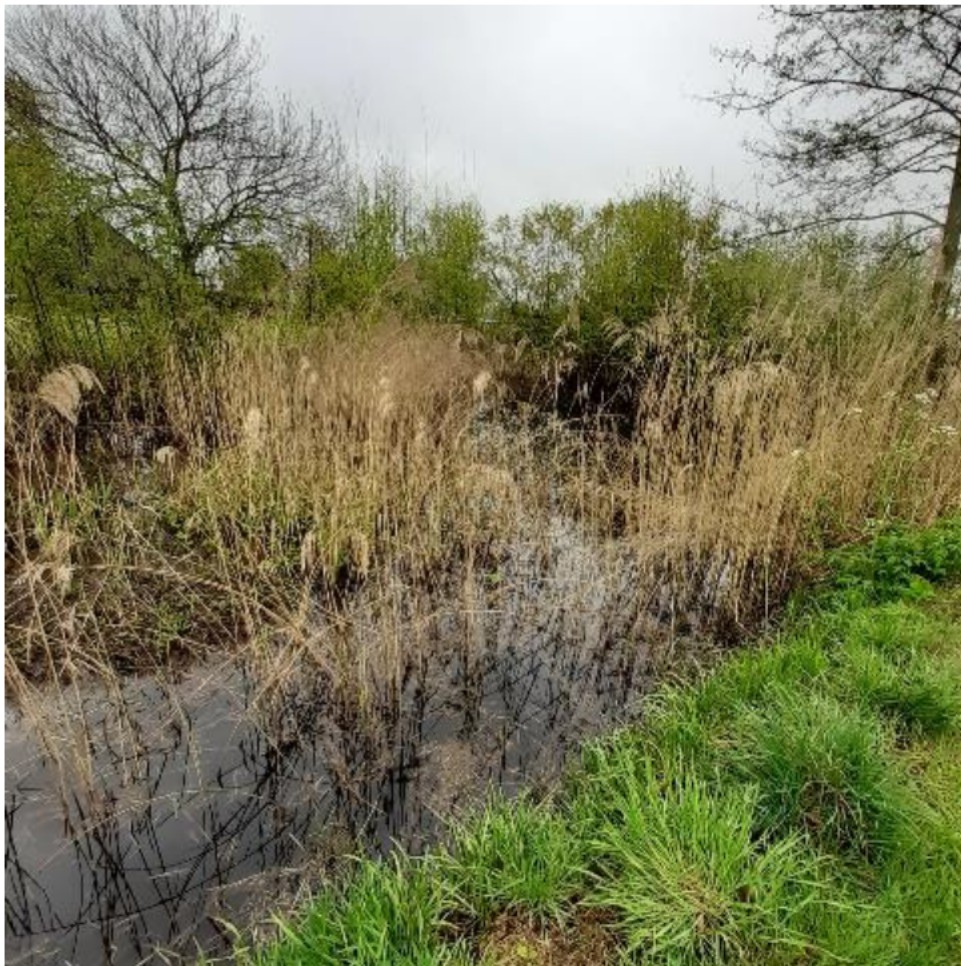
De vijver is meer dan twee meter diep en de oevers zijn geheel begroeid met wilgenstruiken en enkele bomen. De randen van de vijver zijn dichtgegroeid met riet en in het midden ligt een krag of drijfteil van wateraardbei en fonteinkruid. De vijver is met een amfibienet en waadpak op een vijftal plaatsen bemonsterd. Daarbij zijn geen kikkers, padden, salamanders of larven van deze soorten gevangen. De bodem is bedekt met een dikke laag detritus en er steeg moerasgas op. In het slib en rottend plantenmateriaal zaten slechts talrijke waterpissebedden, die leven van het rottende materiaal.

Vijver met dichtgegroeide oever en de drijfijl middenin de vijver

Omdat er geen beschermde amfibieën zijn aangetroffen, hoeven er geen mitigerende maatregelen worden toegepast. Er hoeft op grond van de wet Natuurbescherming ook geen quick scan uitgevoerd te worden.
