# **VERKENNEND BODEMONDERZOEK**

**Conform NEN 5740**

**Voortweg 25, Uden**

Rapportnummer : 221-UVo25-vo-v1

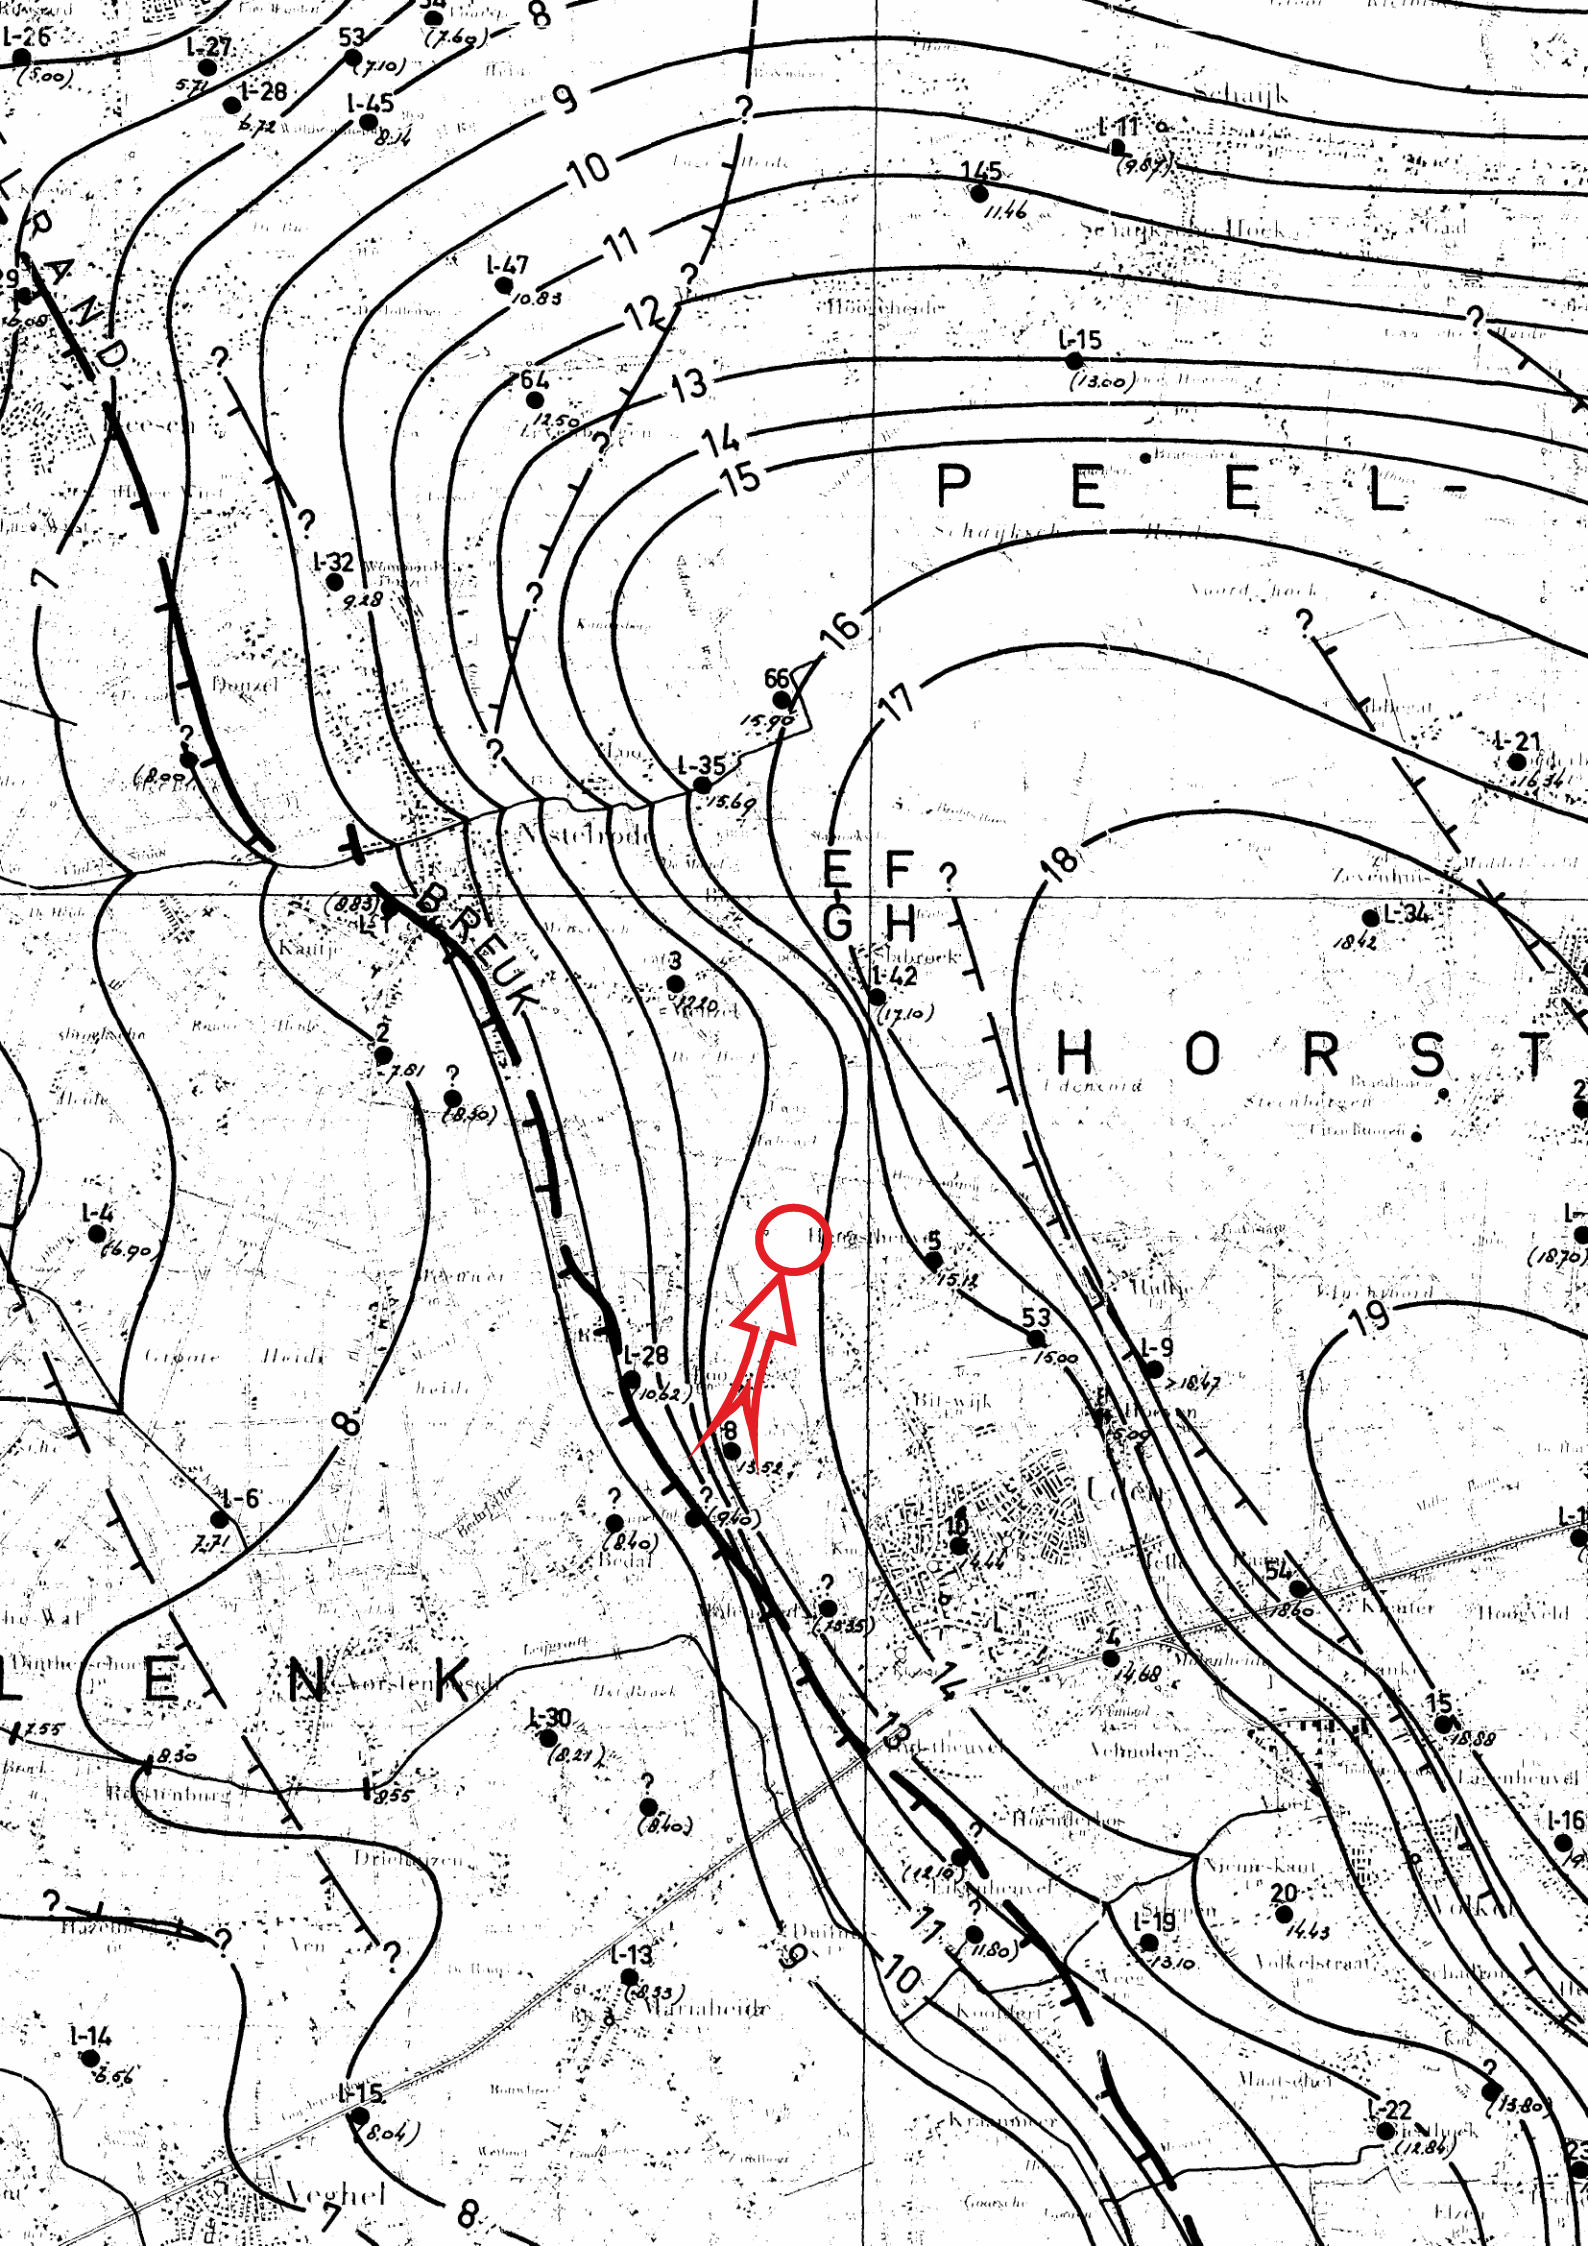
## **Bijlage 2 : Isohypsen**

De grondwaterspiegel van het freatische grondwater bevindt zich op ca. 14 meter boven NAP. De grondwaterstromingsrichting is westelijk.

Deze gegevens zijn ontleend aan de door TNO samengestelde grondwaterkaart van Nederland (kaart 57 oost, kaartblad 50A). Op de tekening in bijlage 2 zijn de isohypsen van de omgeving van de onderzoekslocatie weergegeven.

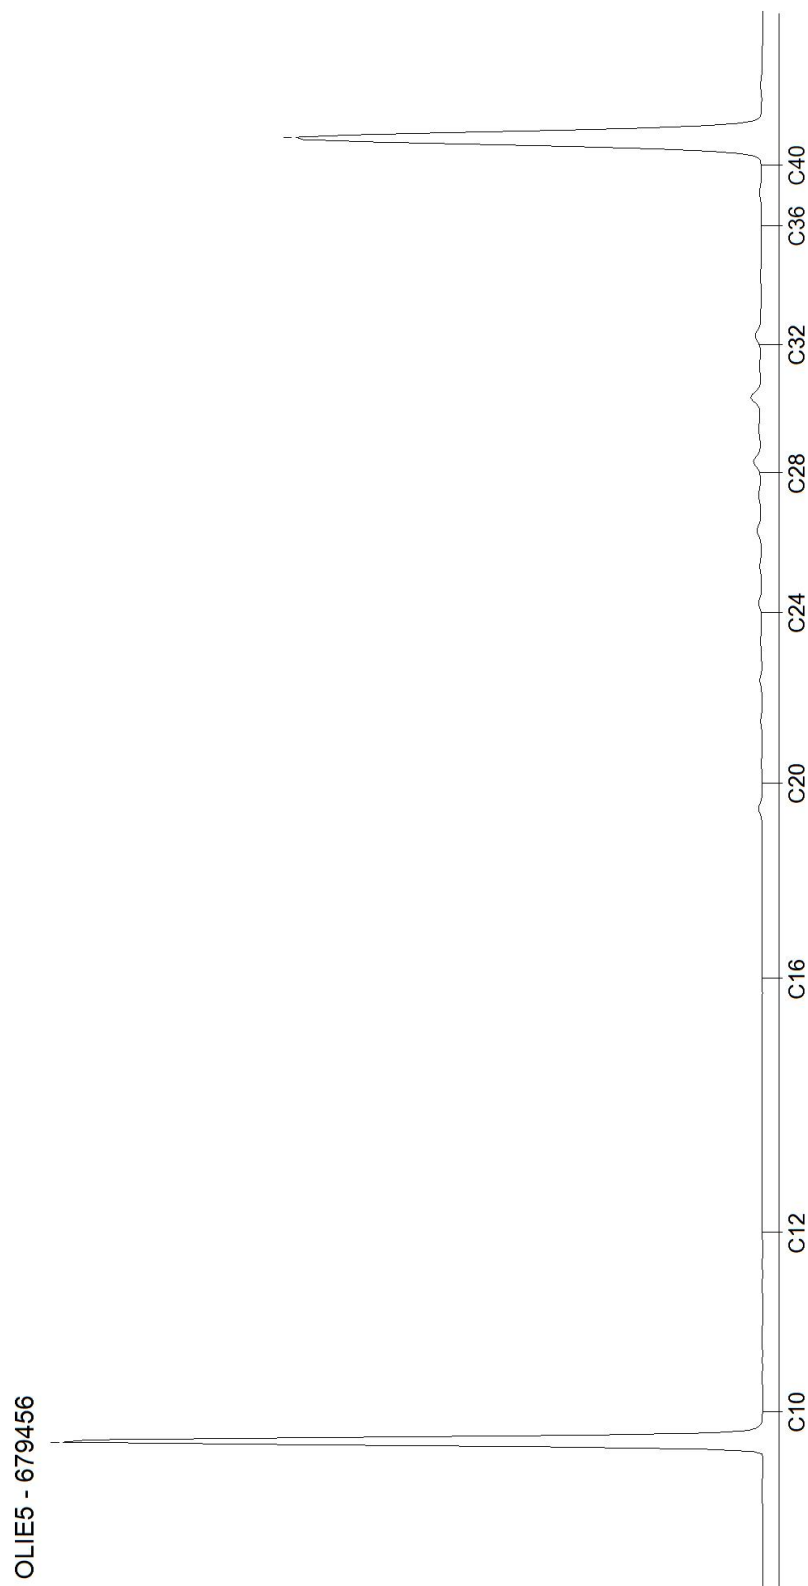
CHROMATOGRAM for Order No. 1079421, Analysis No. 679456, created at 13.09.2021 10:13:05

**Monster beschrijving: MIX(1.1 + 2.1 + 3.1 + 4.1 + 5.1 + 6.1 + 7.1 + 8.1)**

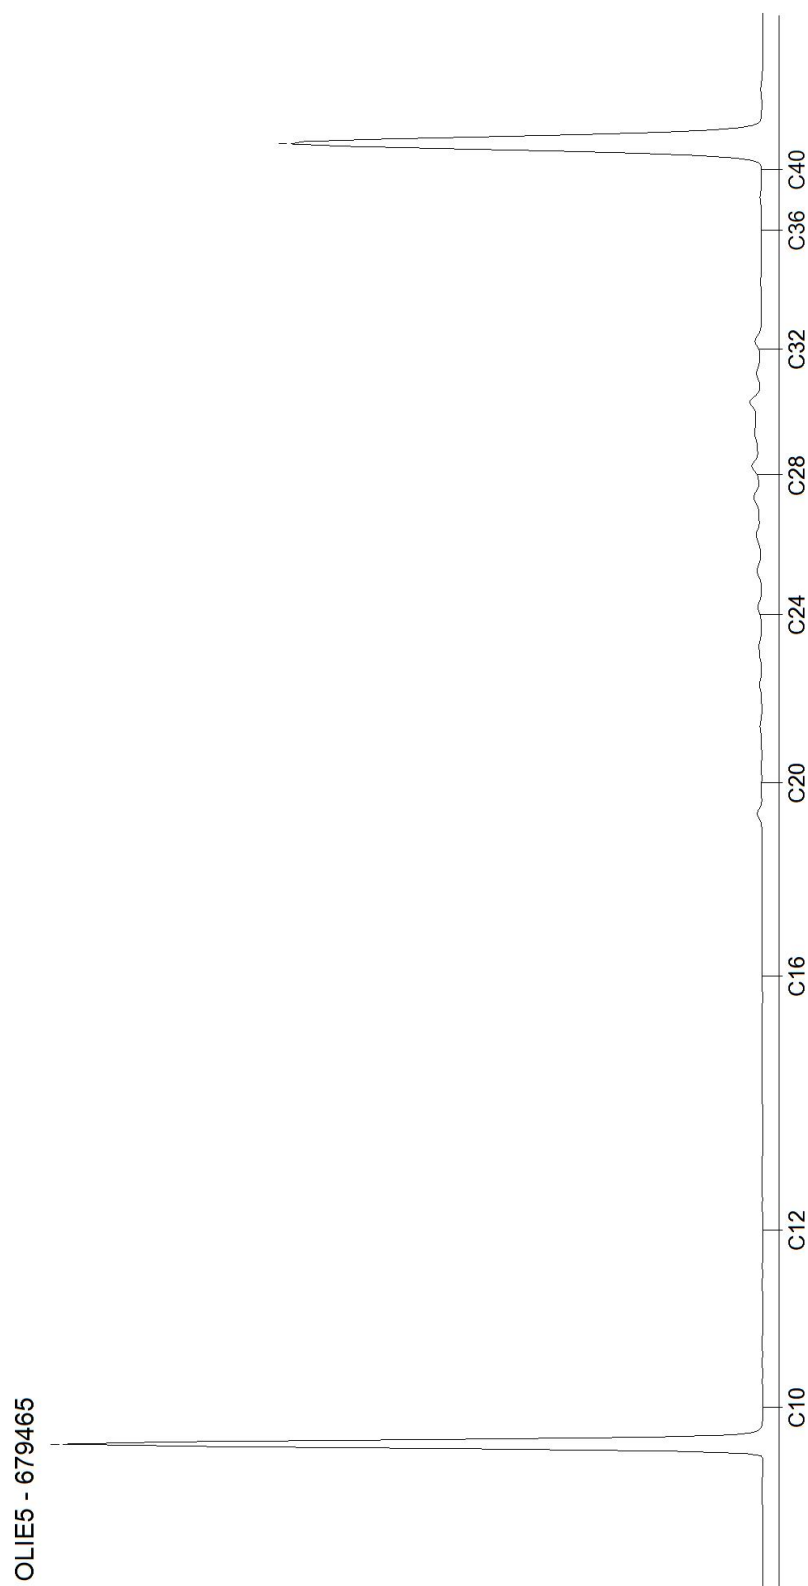
CHROMATOGRAM for Order No. 1079421, Analysis No. 679465, created at 13.09.2021 06:46:11

**Monster beschrijving: MIX(9.1 + 10.1 + 11.1 + 12.1 + 13.1 + 14.1 + 15.1 + 16.1)**

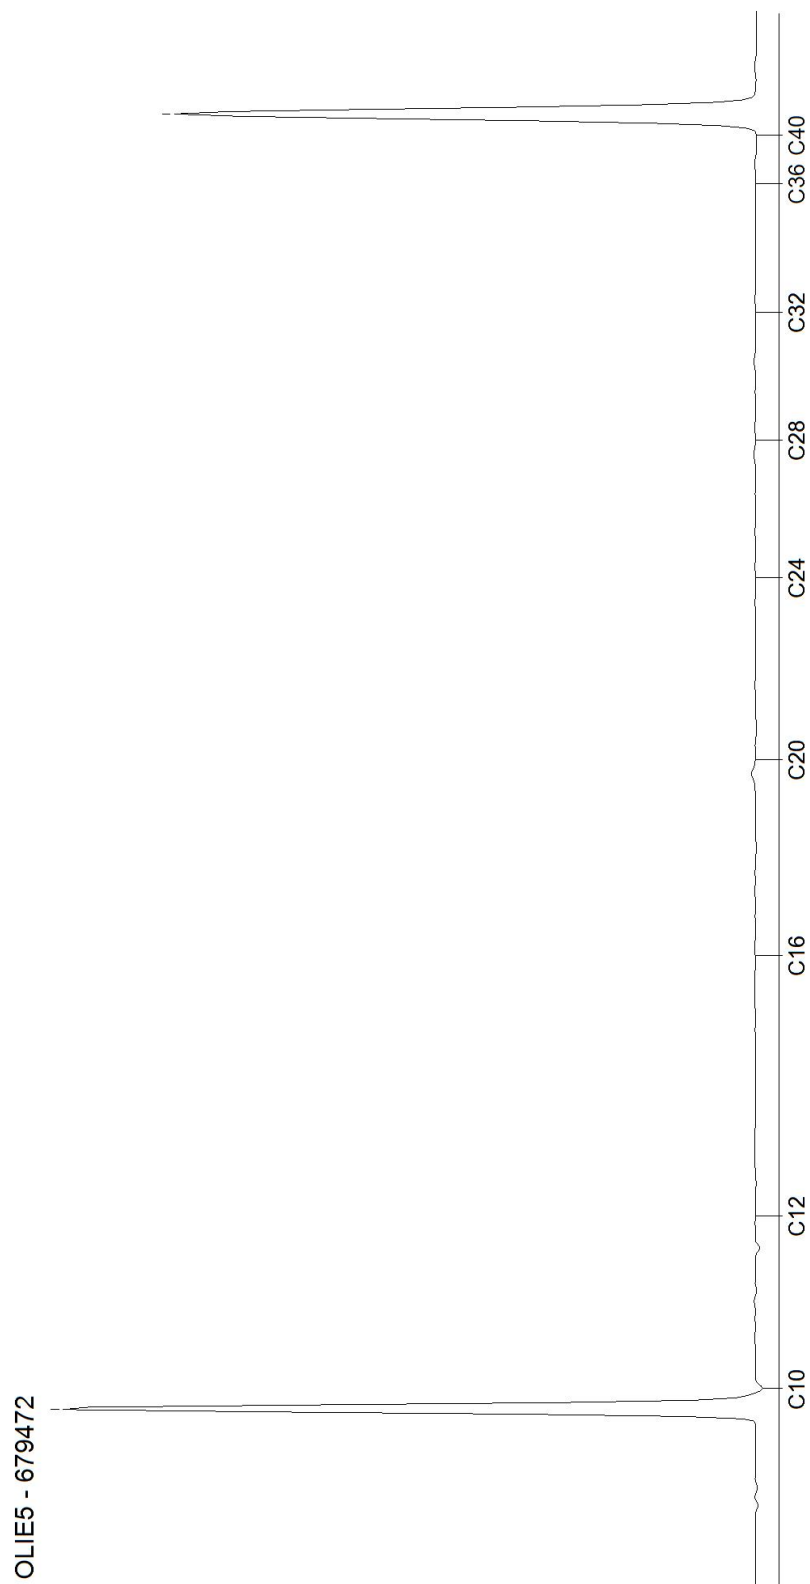
CHROMATOGRAM for Order No. 1079421, Analysis No. 679472, created at 13.09.2021 06:46:11

**Monster beschrijving: MIX(2.2 + 2.3 + 2.4 + 7.2 + 7.3 + 7.4)**

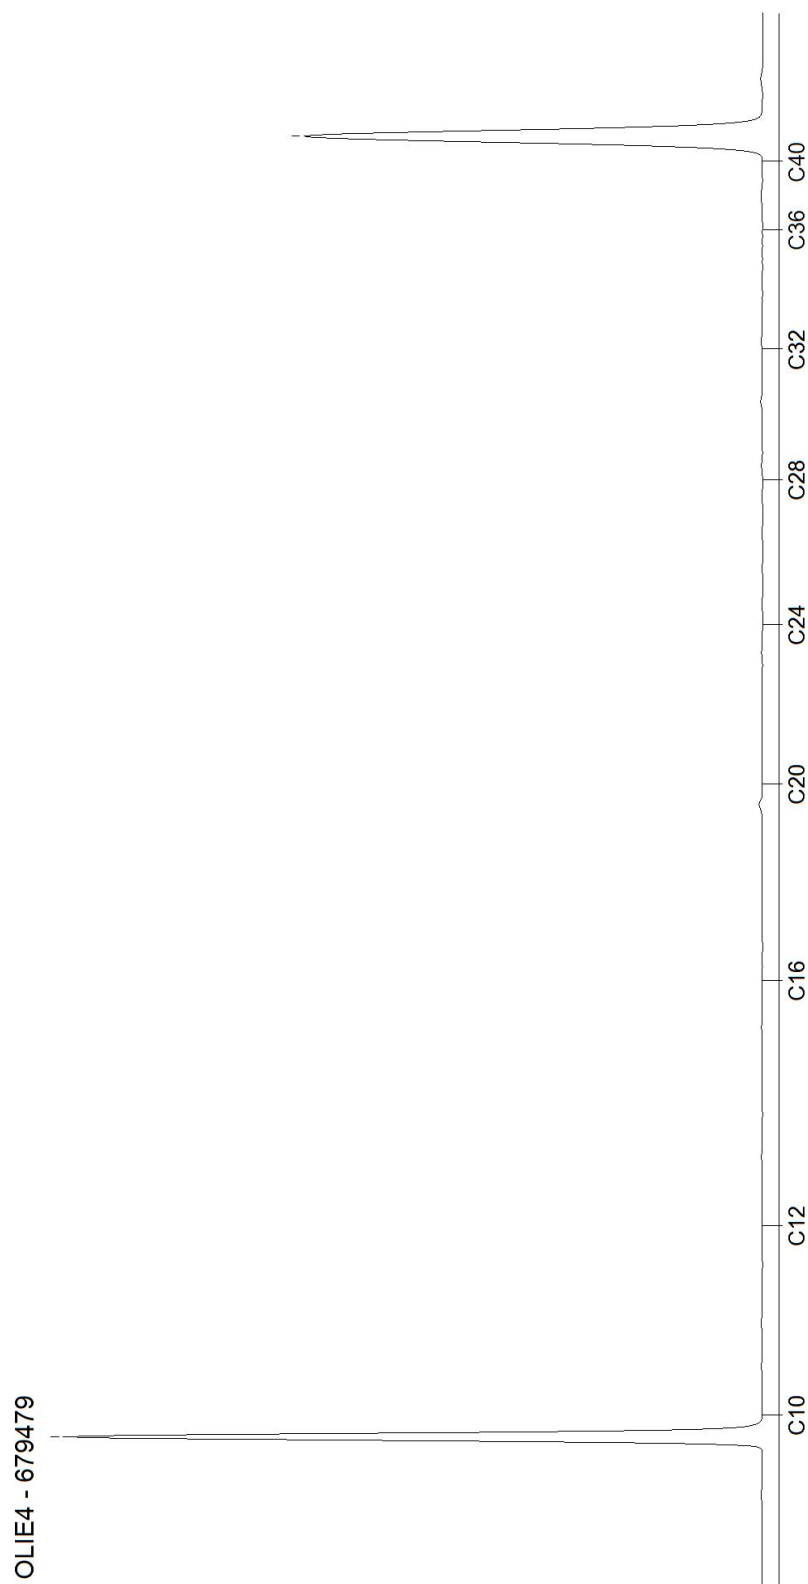
CHROMATOGRAM for Order No. 1079421, Analysis No. 679479, created at 14.09.2021 05:44:55

**Monster beschrijving: MIX(12.2 + 12.3 + 12.4 + 14.2 + 14.3 + 14.4)**

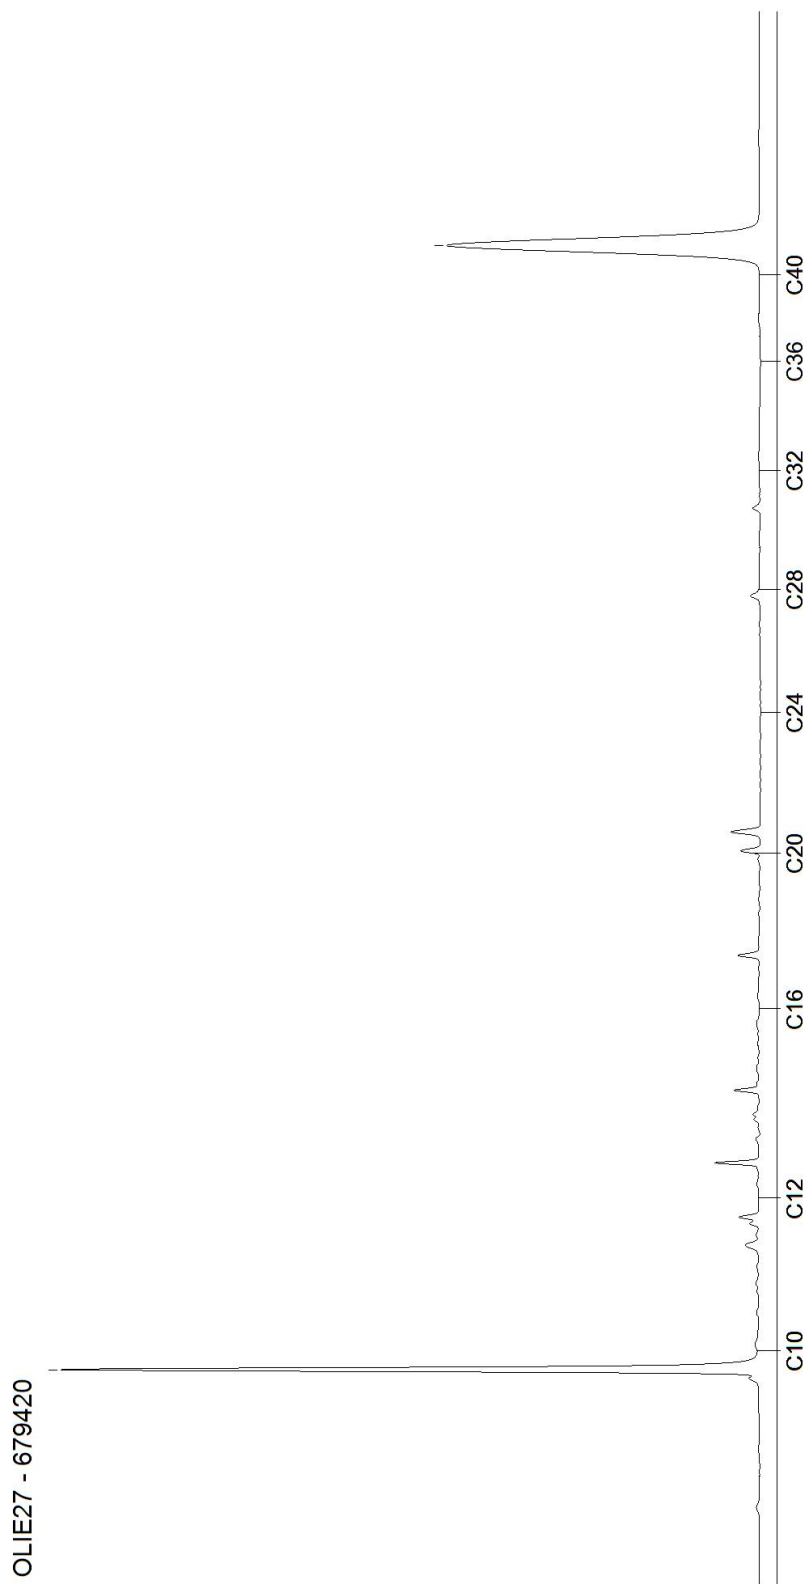
CHROMATOGRAM for Order No. 1079410, Analysis No. 679420, created at 14.09.2021 07:10:17

**Monster beschrijving: P1, grondwater**
