November 2020

Verkennd bodemonderzoek  
Heijtmorgen 14 te Reek

Projectnummer : HMN.314820  
Rapportagedatum : 19-11-2020

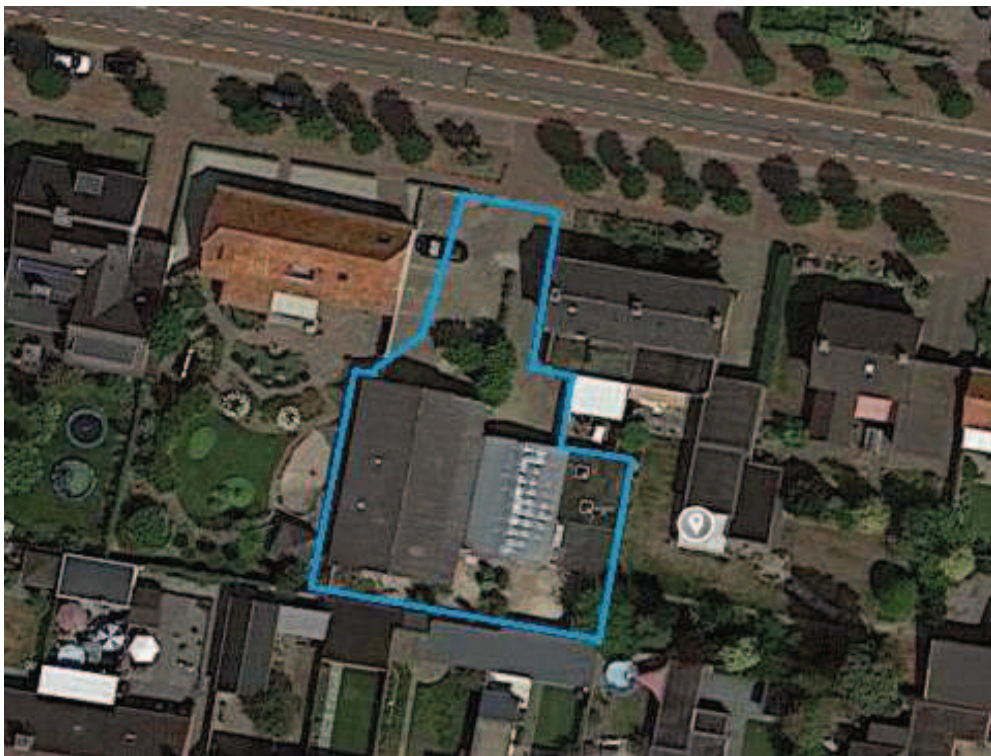
Figuur 2.1: Globale ligging onderzoekslocatie

Hieronder is een luchtfoto bijgevoegd met de globale begrenzing van de onderzoekslocatie.

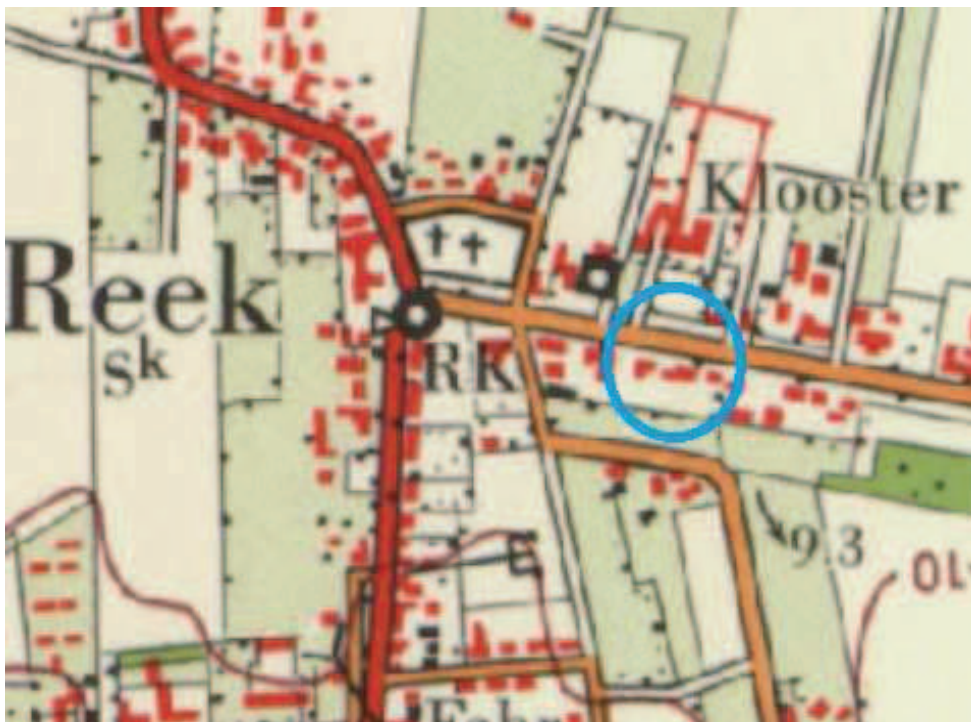
Figuur 2.2: Historische kaart 1961

De onderzoekslocatie bevindt zich tussen twee woningen (nrs. 12 en 14a). Het bouwjaar van de boerderij op huisnummer 12 is niet bekend. De boerderij is verbouwd in 1988. De woning aan de Heijtmorgen 14a (en 16) is vergund d.d. 28-10-1960. Hieronder is een historische kaart uit 1961 bijgevoegd. De boerderij en woningen zijn zichtbaar aanwezig. Het terreindeel daar achter was destijds niet bebouwd.

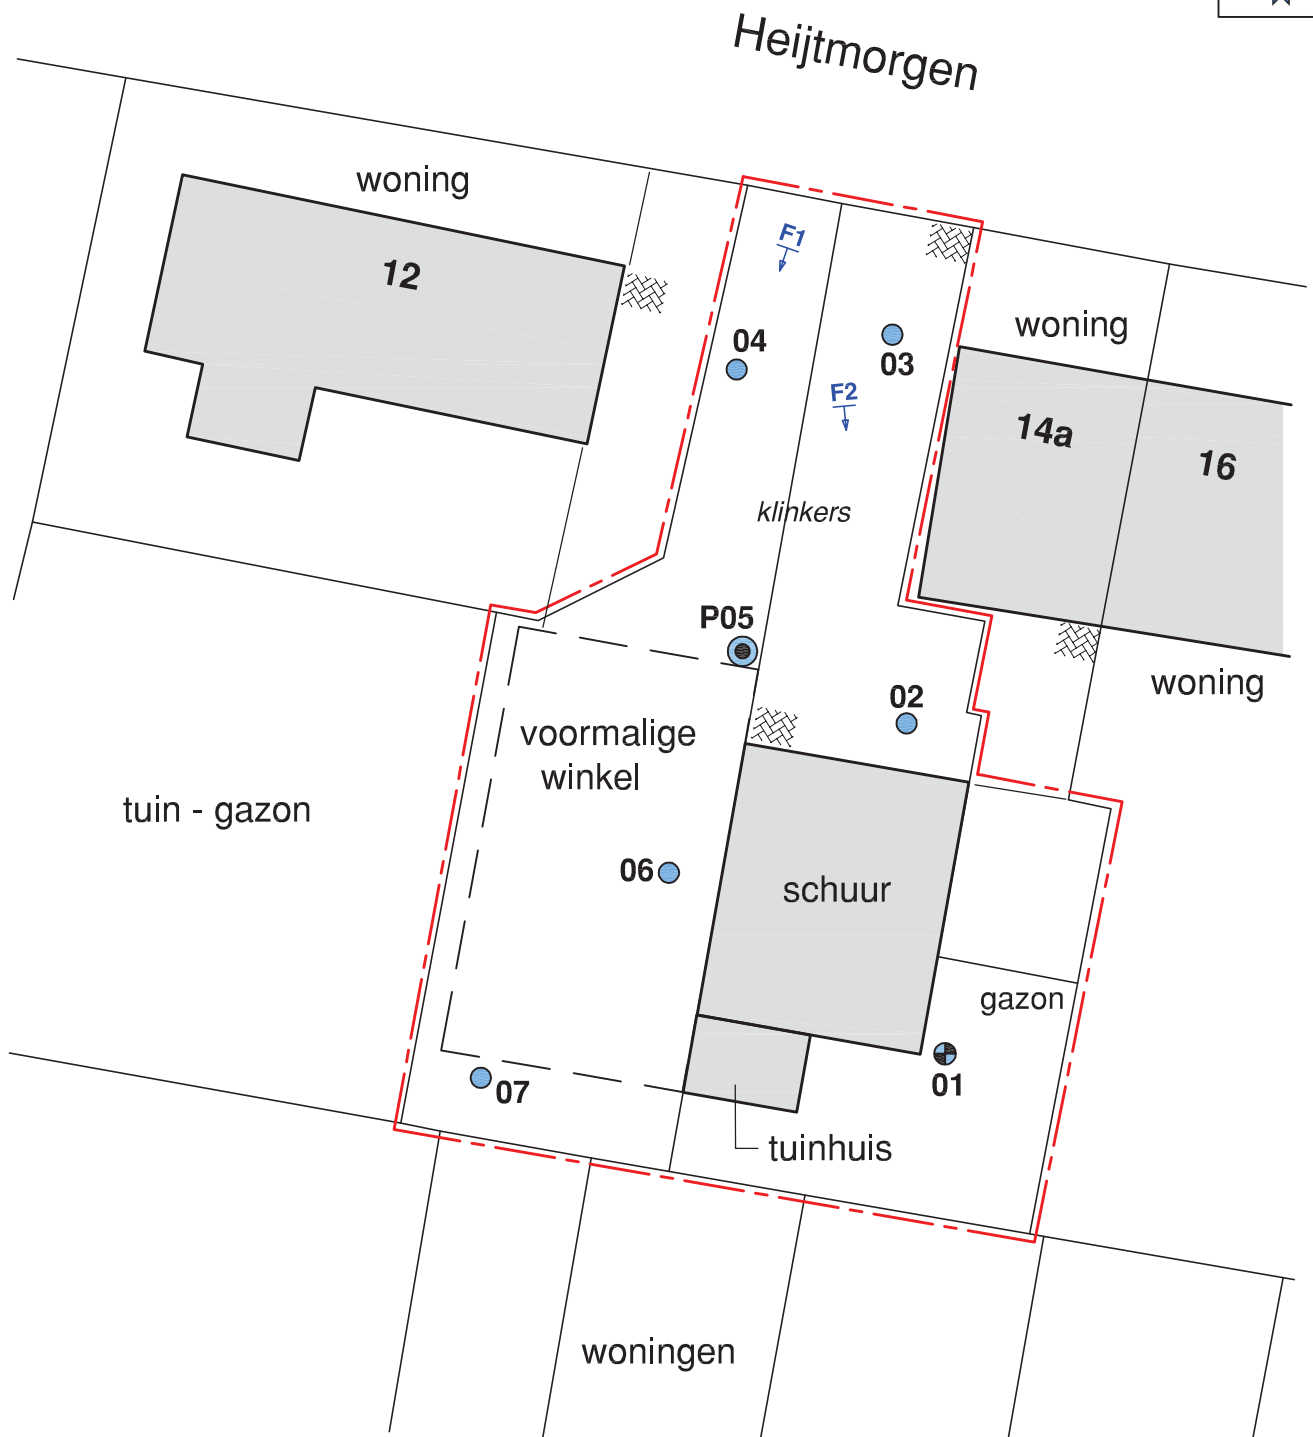
- Grondboring tot 1,0 m-mv
- ⊕ Diepe boring (2,0 m-mv of 0,5 m-gws)
- Peilbuis
- - - - - Onderzoekslocatie

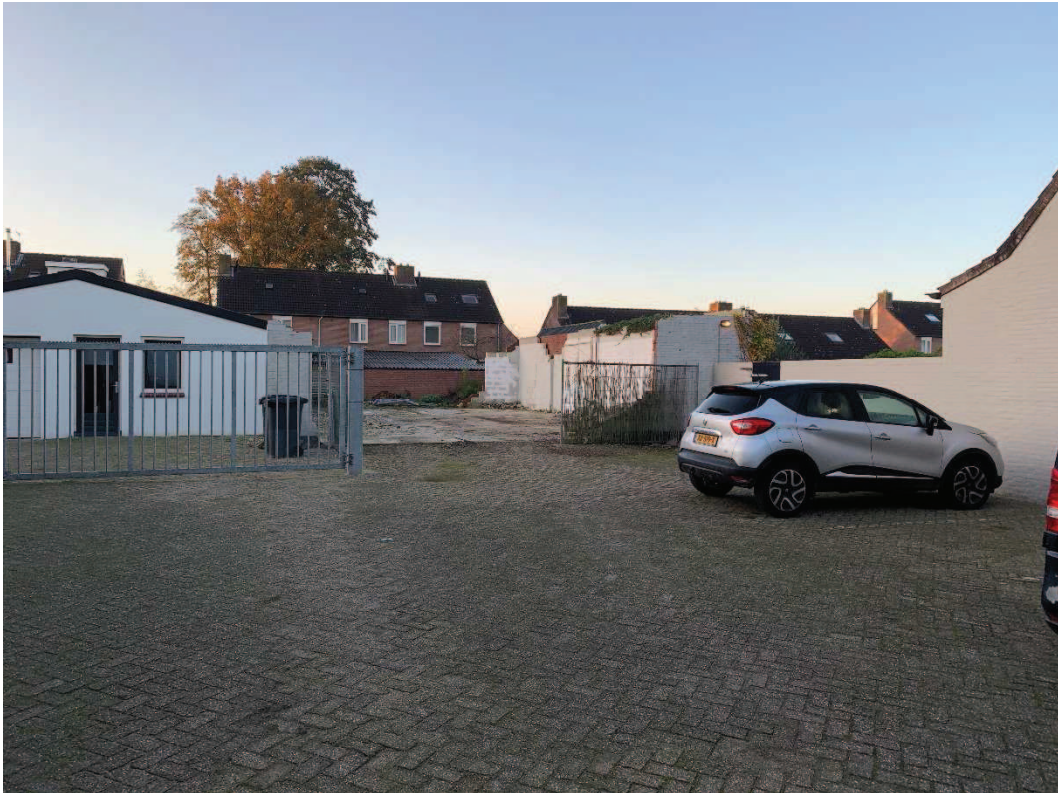
Foto 1

Op de locatie achter huisnummer 14a staat een met damwand gedekte garage/berging (voorheen werkplaats) die in particulier gebruik is. Voor het overige is sprake van tuin en gazon. Op de naaste locatie is, op de westelijke zijgevel en betonvloer ná, de winkel gesloopt. Het voorterrein is verhard met klinkers.
