**Onderwerp: Resultaten aanvullend verkennend bodemonderzoek,  
Voederheil II fase 2 te Zeeland (gemeente Maashorst)**

Hierbij doen wij u de resultaten toekomen van het uitgevoerde aanvullend verkennend bodemonderzoek, ten behoeve van de voorgenomen herontwikkeling voor de onderzoekslocatie Voederheil II fase 2 te Zeeland (gemeente Maashorst).

## **Bijlage 1**

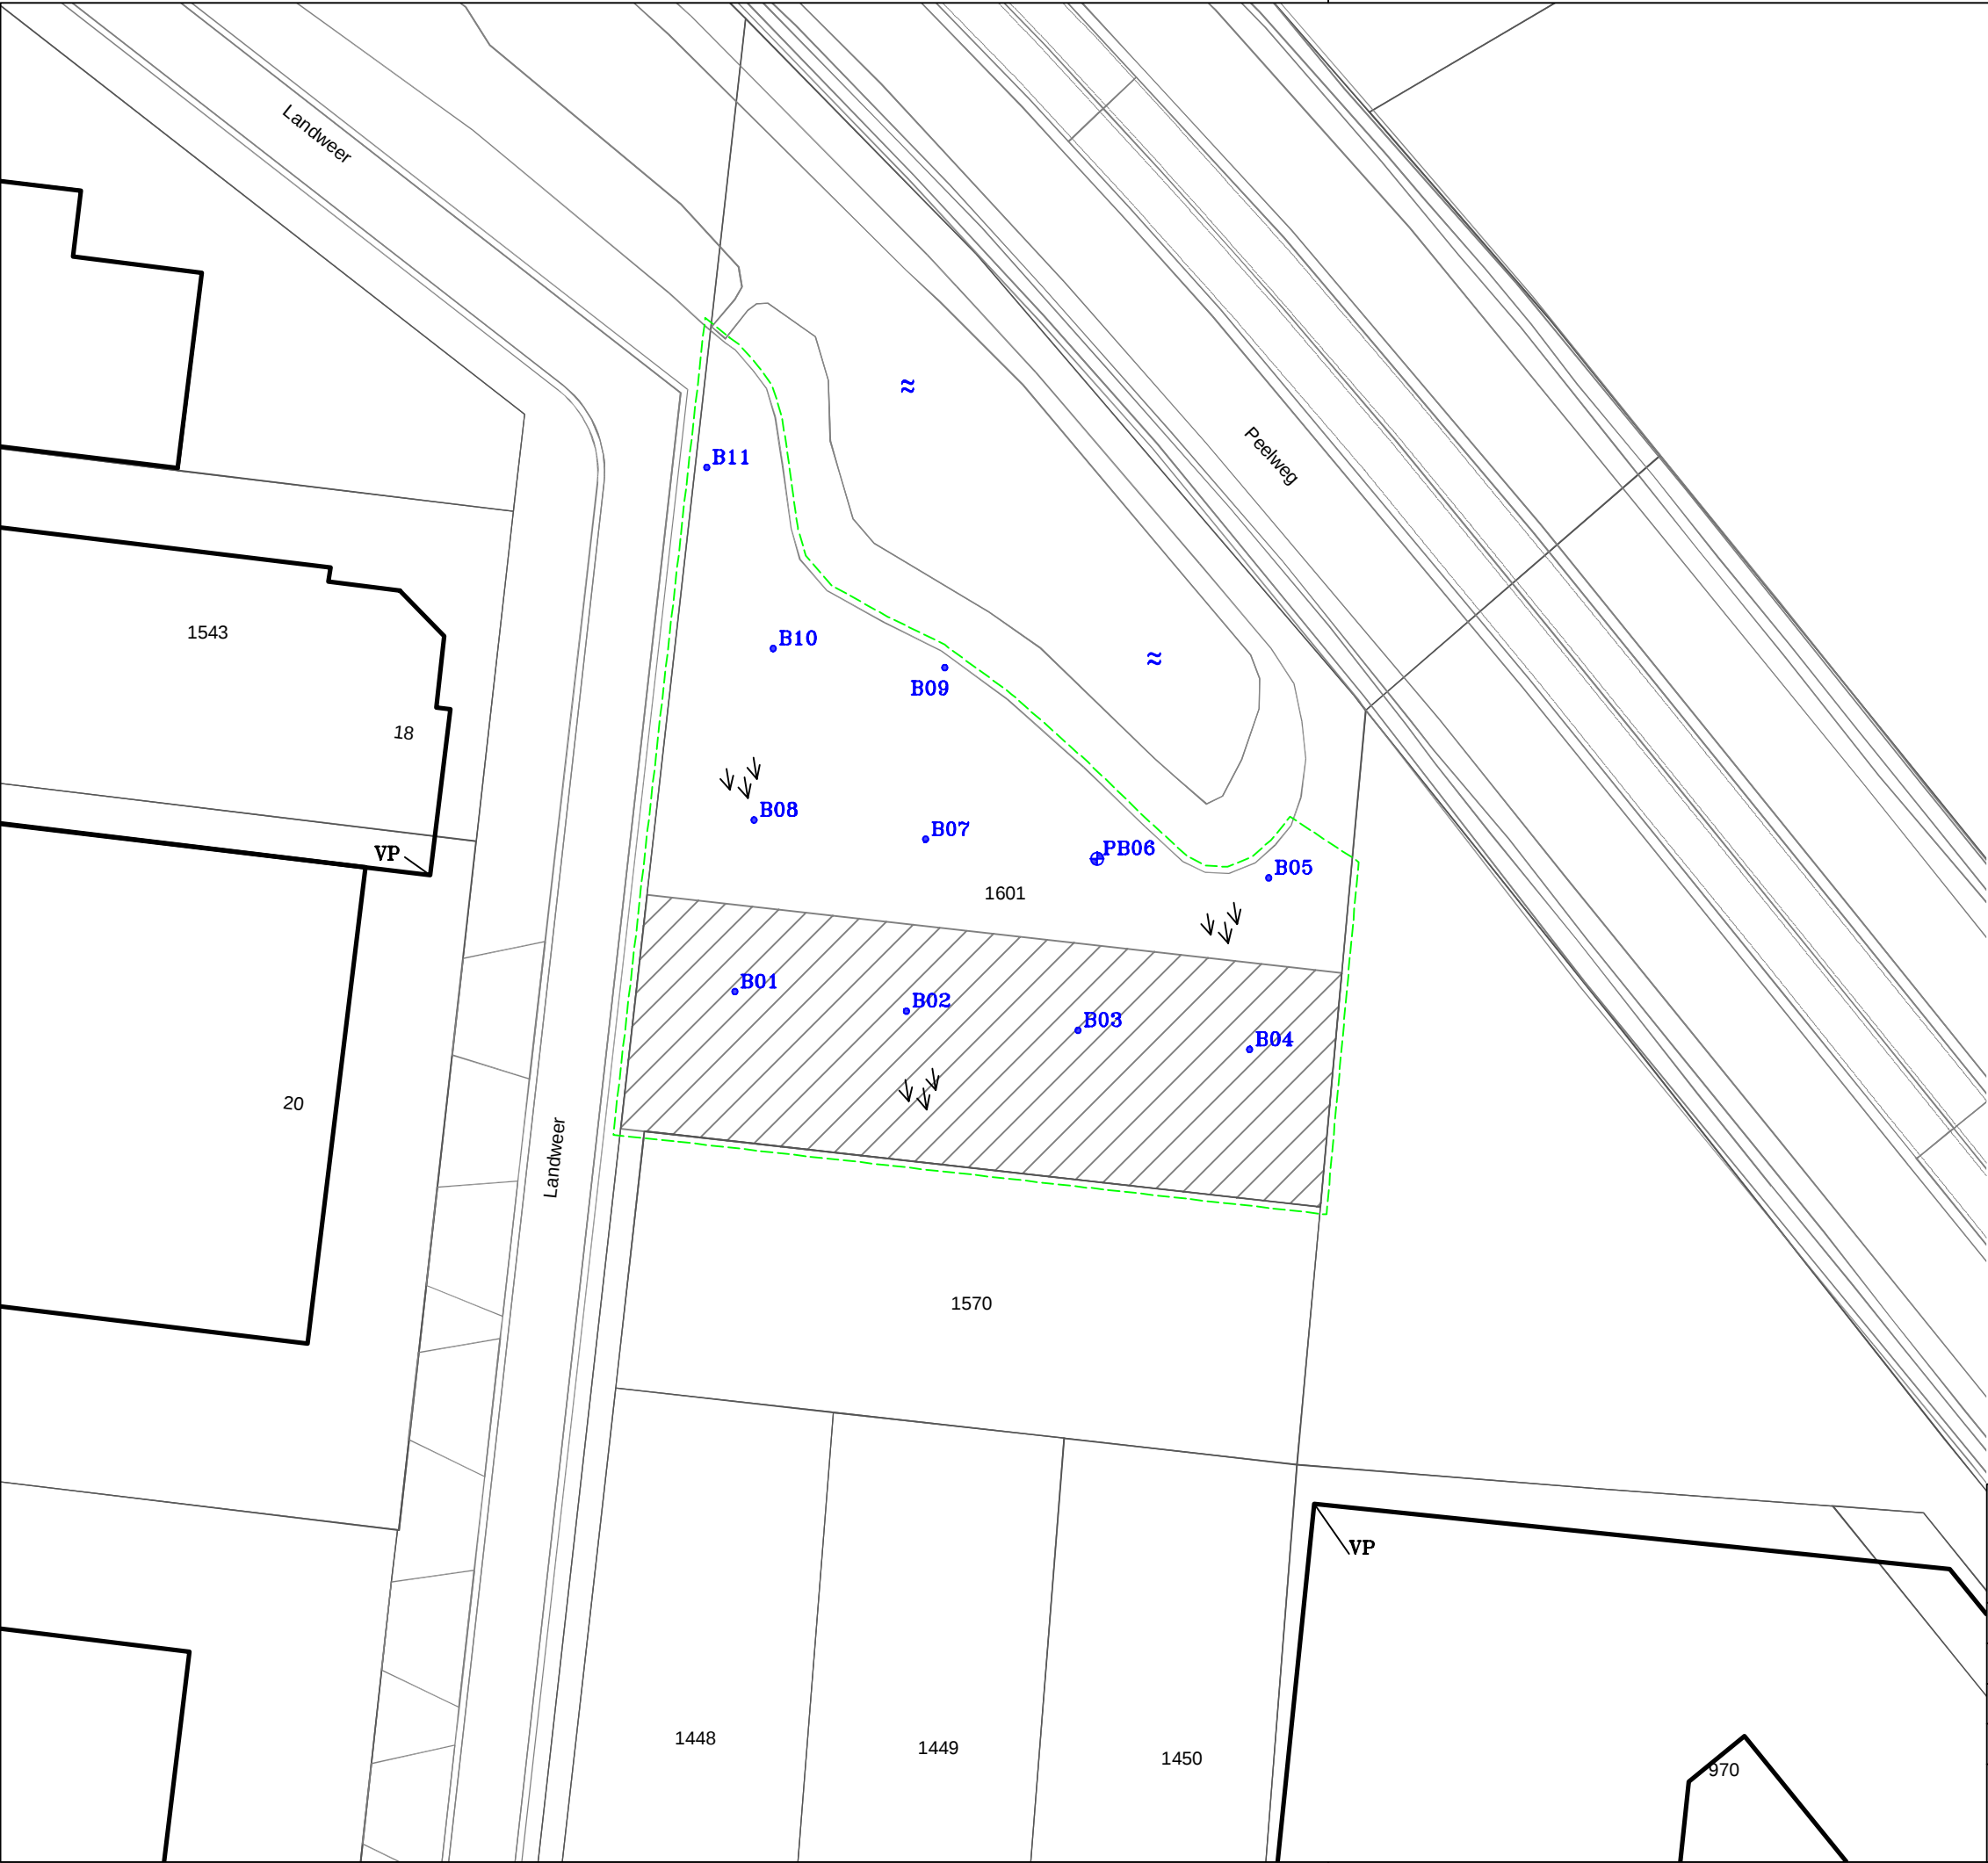
De situatieschets met geplaatste boringen en peilbuis is opgenomen als bijlage 1.

Situatieschets met boringen en peilbuis behorend bij het aanvullend verkennend bodemonderzoek voor de locatie gelegen aan de Landweer ong. te Zeeland
