# **VOORONDERZOEK**

**conform NEN 5725**

**Duifhuizerweg 21, 24 en 29, Uden**

Rapportnummer : 219-UDu24-29-ho-v2

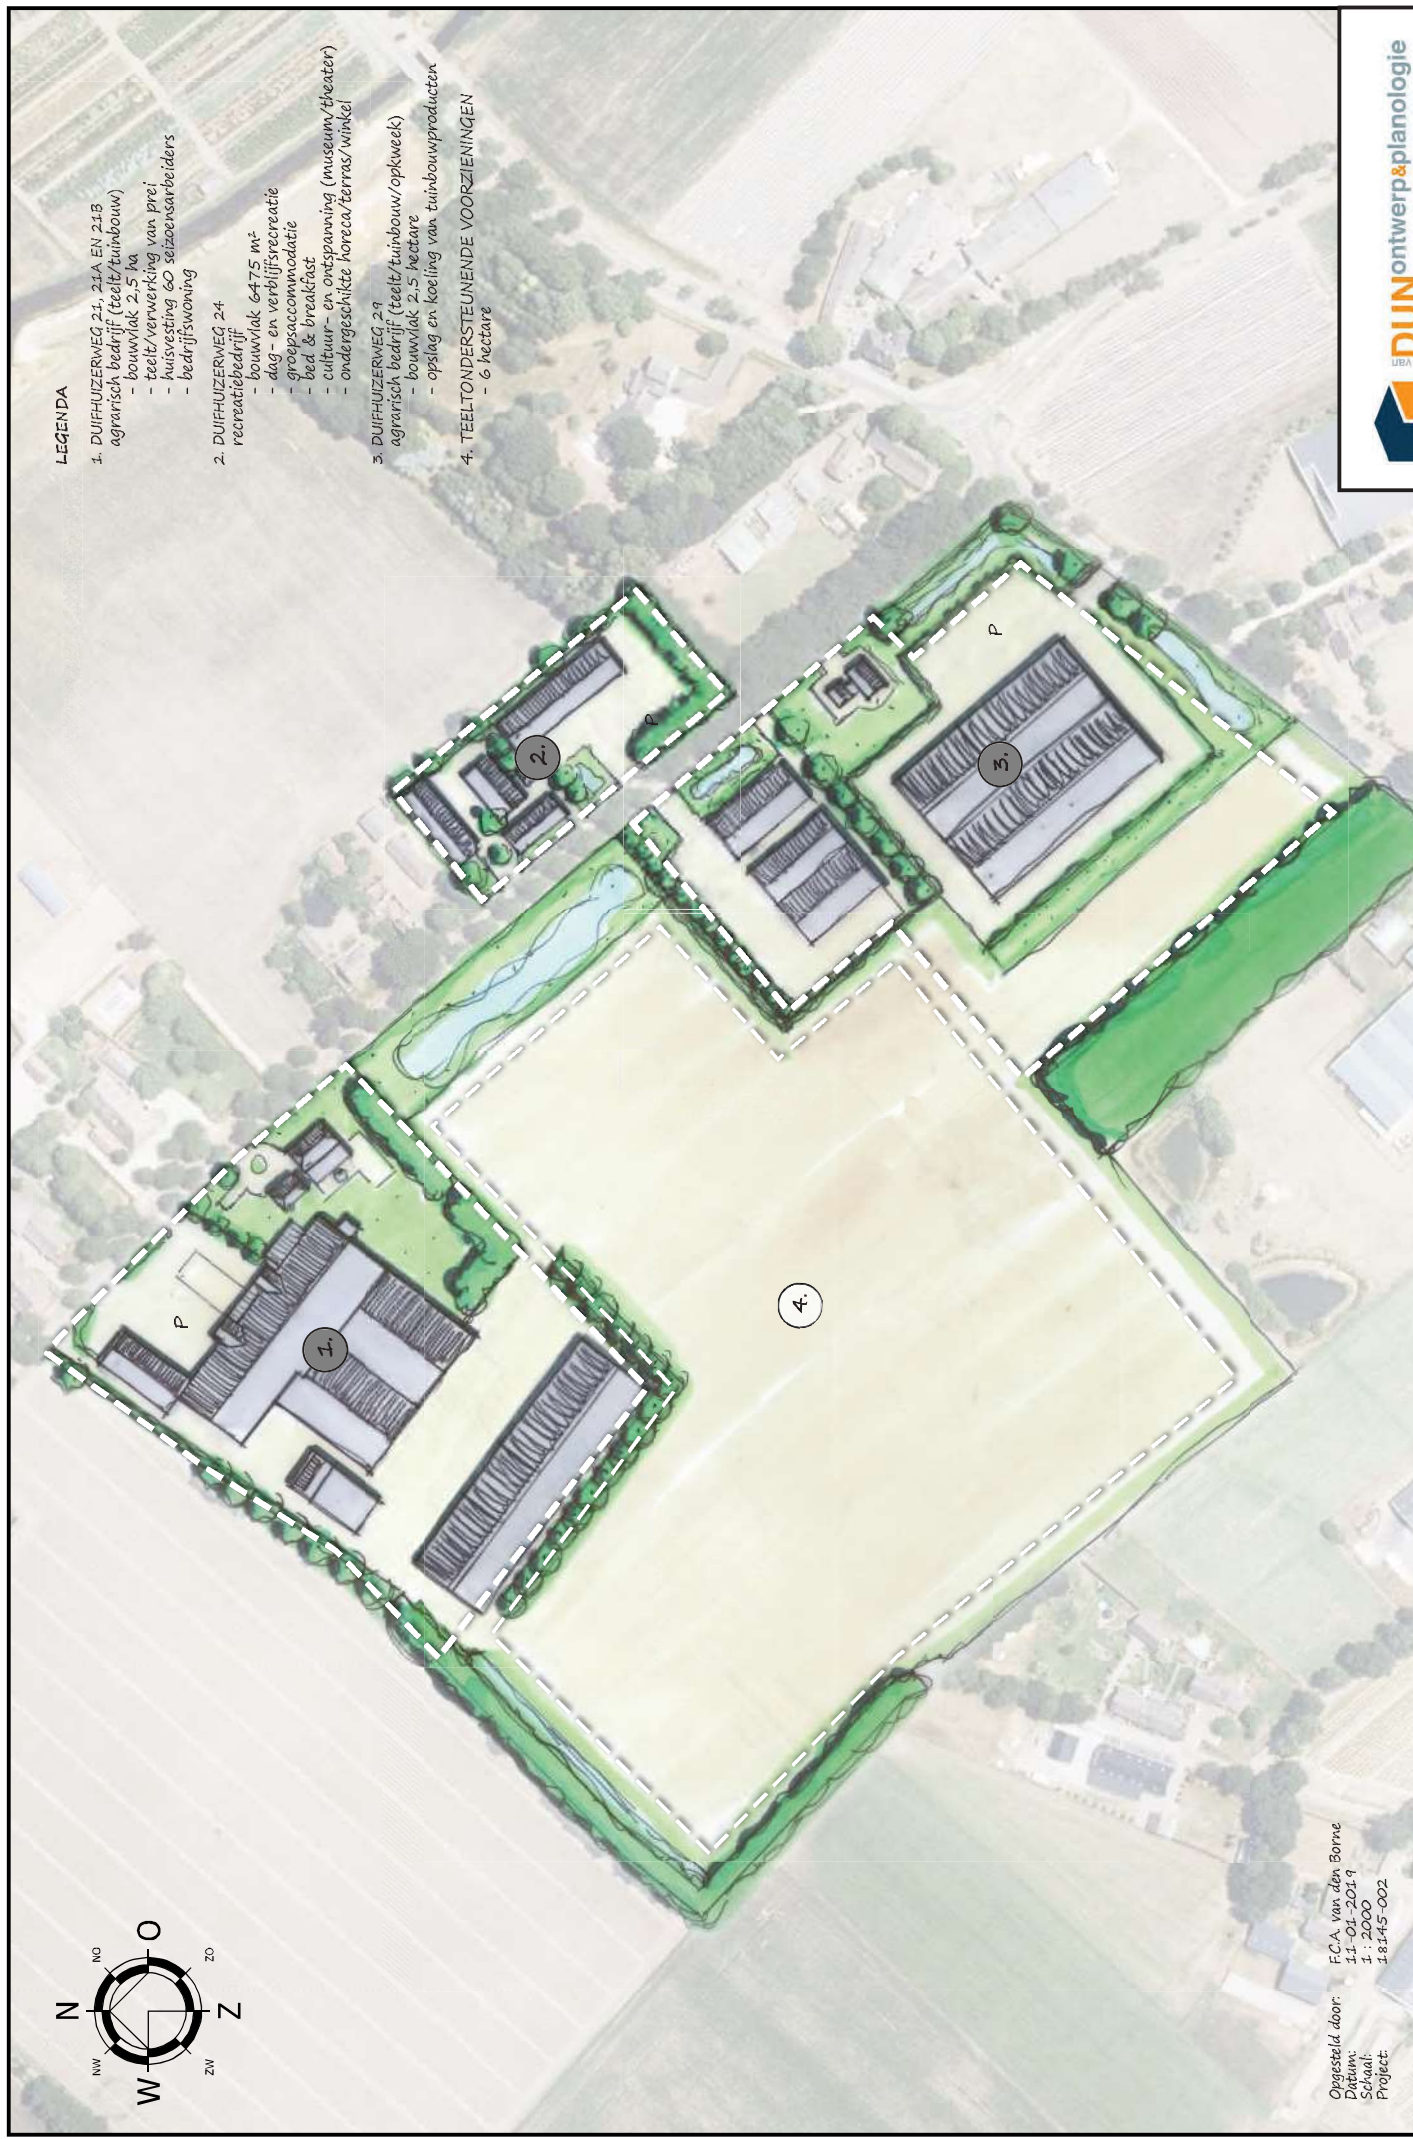
1. DUIFHUIZERWEG 21, 21A EN 21B  
agrarisch bedrijf (teelt/tuinbouw)  
- bouwvlak 2,5 ha  
- teelt/verwerking van prei  
- huisvesting 60 seizoenarbeiders  
- bedrijfswoning
2. DUIFHUIZERWEG 24  
recreatiebedrijf  
- bouwvlak 6475 m<sup>2</sup>  
- dag- en verblijfsrecreatie  
- groepsaccommodatie  
- bed & breakfast  
- cultuur- en ontspanning (museum/theater)  
- ondergeschikte horeca/terras/winkel
3. DUIFHUIZERWEG 29  
agrarisch bedrijf (teelt/tuinbouw/opkweek)  
- bouwvlak 2,5 hectare  
- opslag en koeling van tuinbouwproducten
4. TEELTONDERSTEUNENDE VOORZIENINGEN  
- 6 hectare

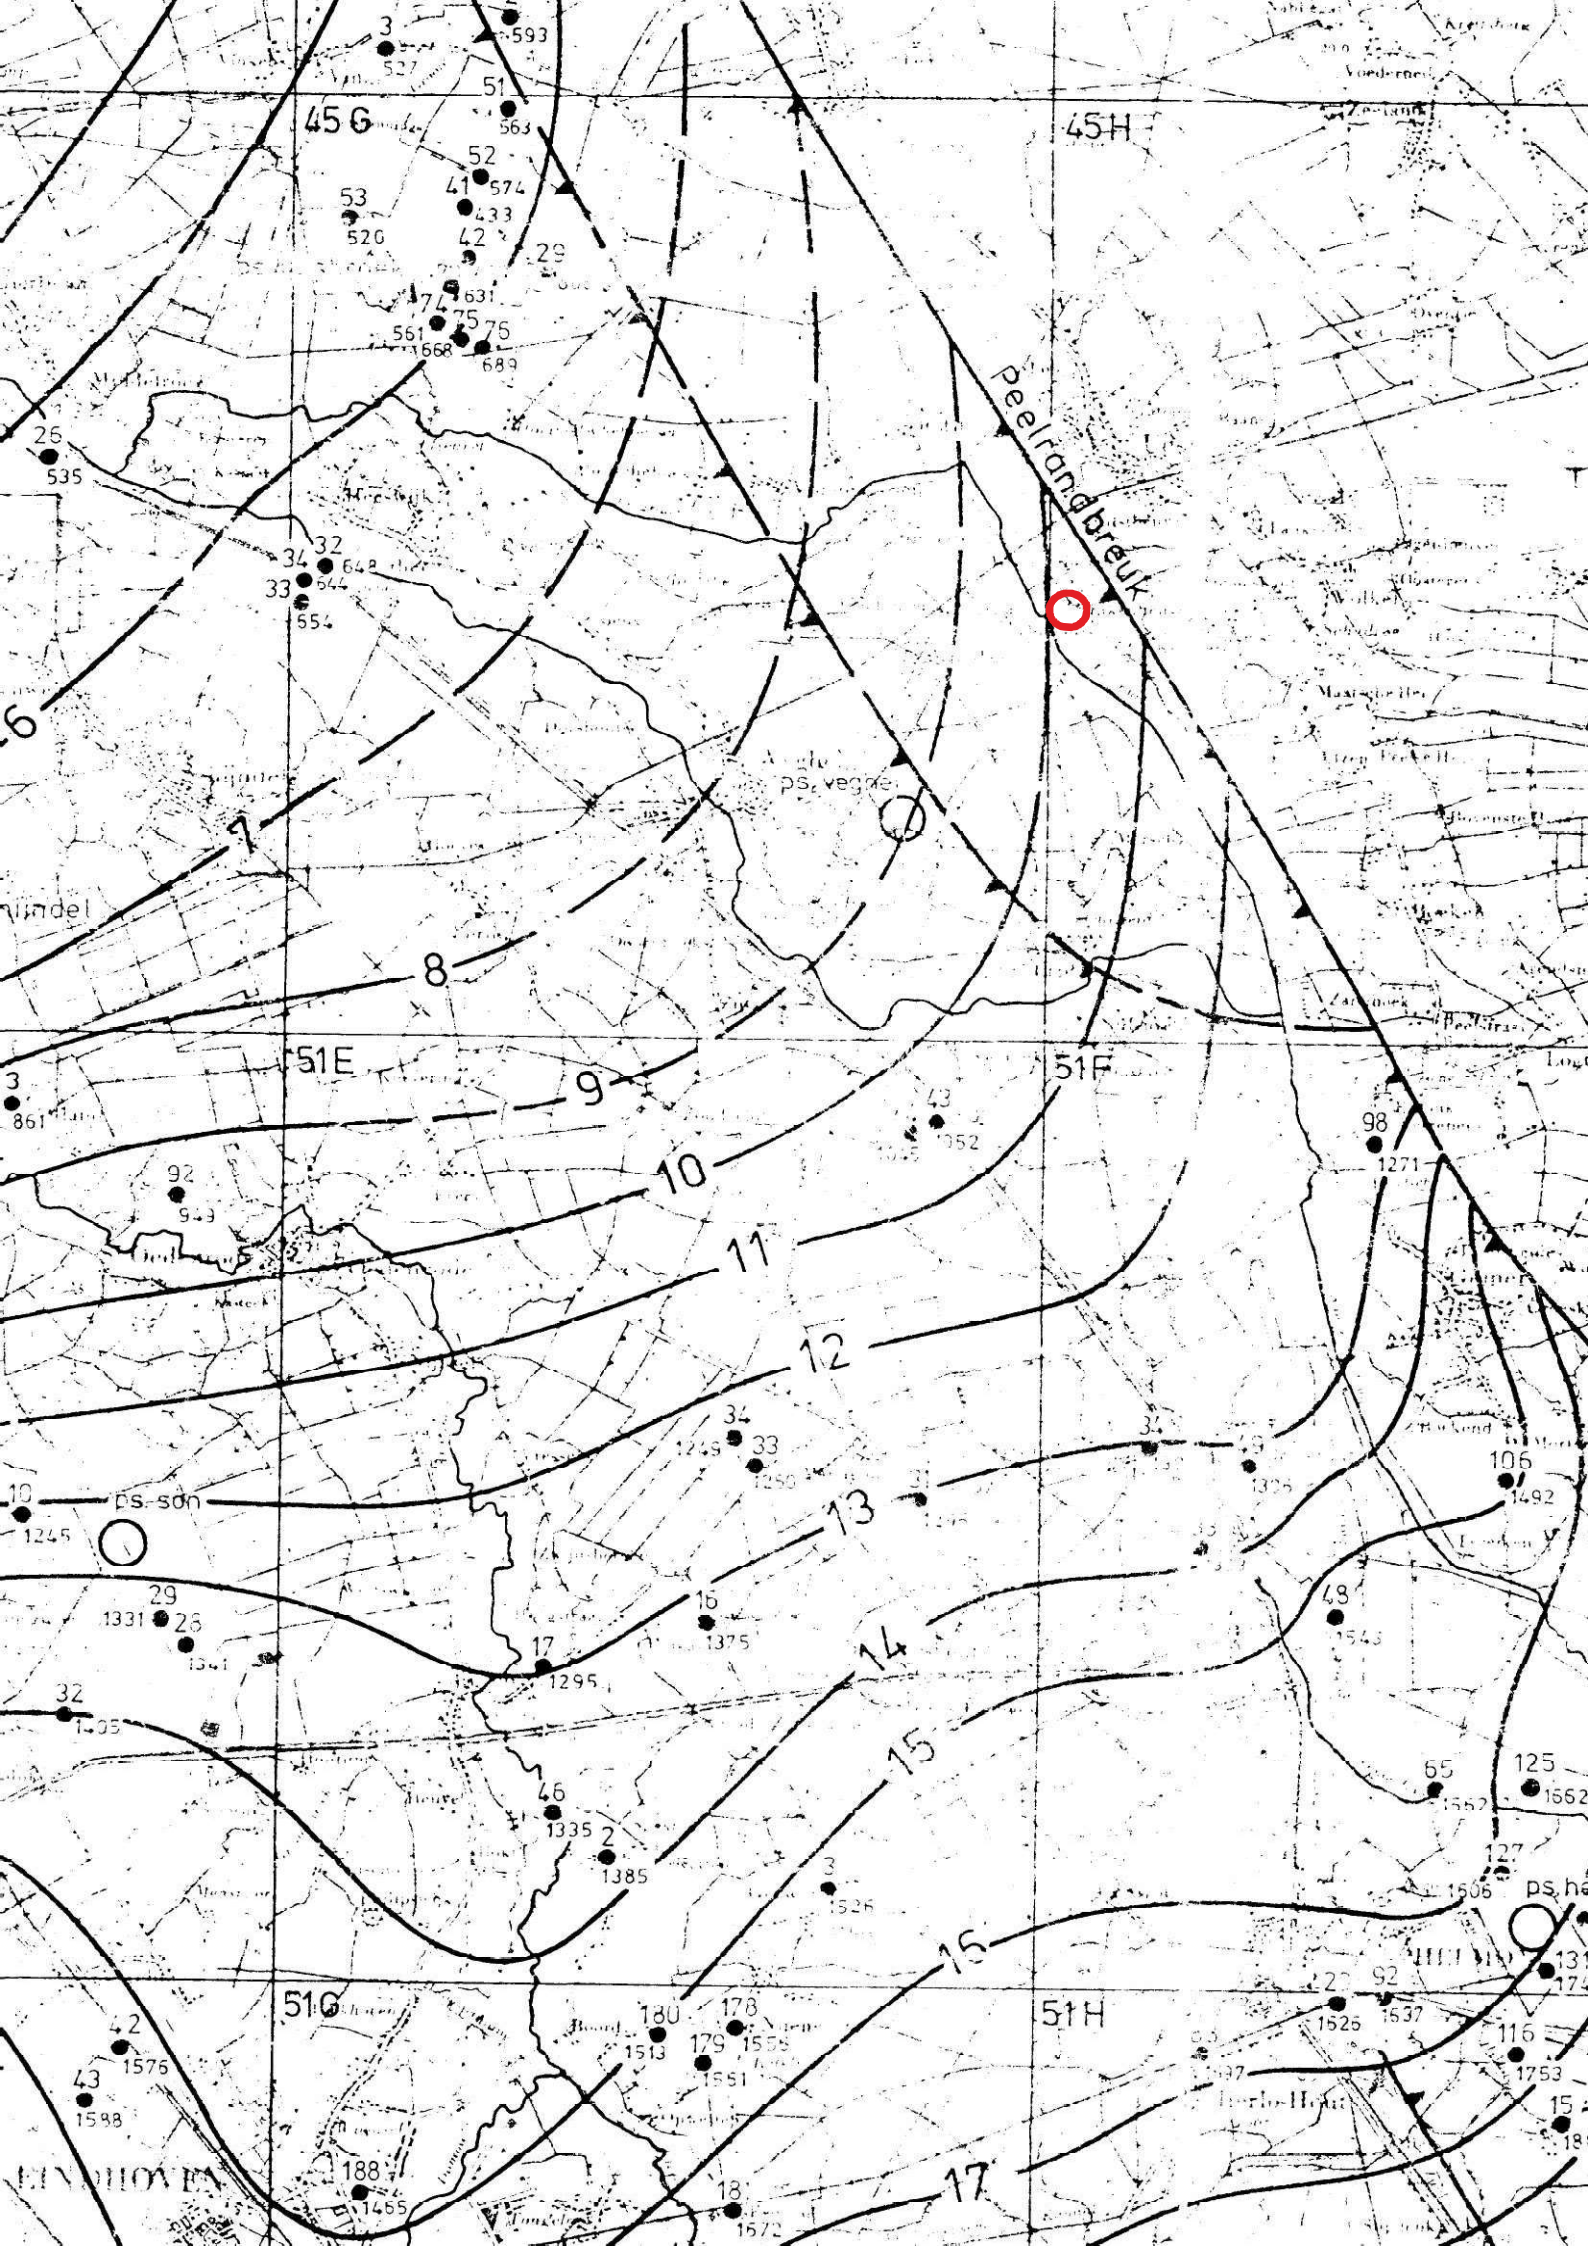
## **Bijlage 3 : Isohypsens**

De grondwaterspiegel van het freatische grondwater bevindt zich op ca. 10 meter boven NAP. De grondwaterstromingsrichting is noordwestelijk. Deze gegevens zijn ontleend aan de door TNO samengestelde grondwaterkaart van Nederland (kaart 57 oost, kaartblad 57F). Op de tekening in bijlage 2 zijn de isohypsen van de omgeving van de onderzoekslocatie weergegeven.

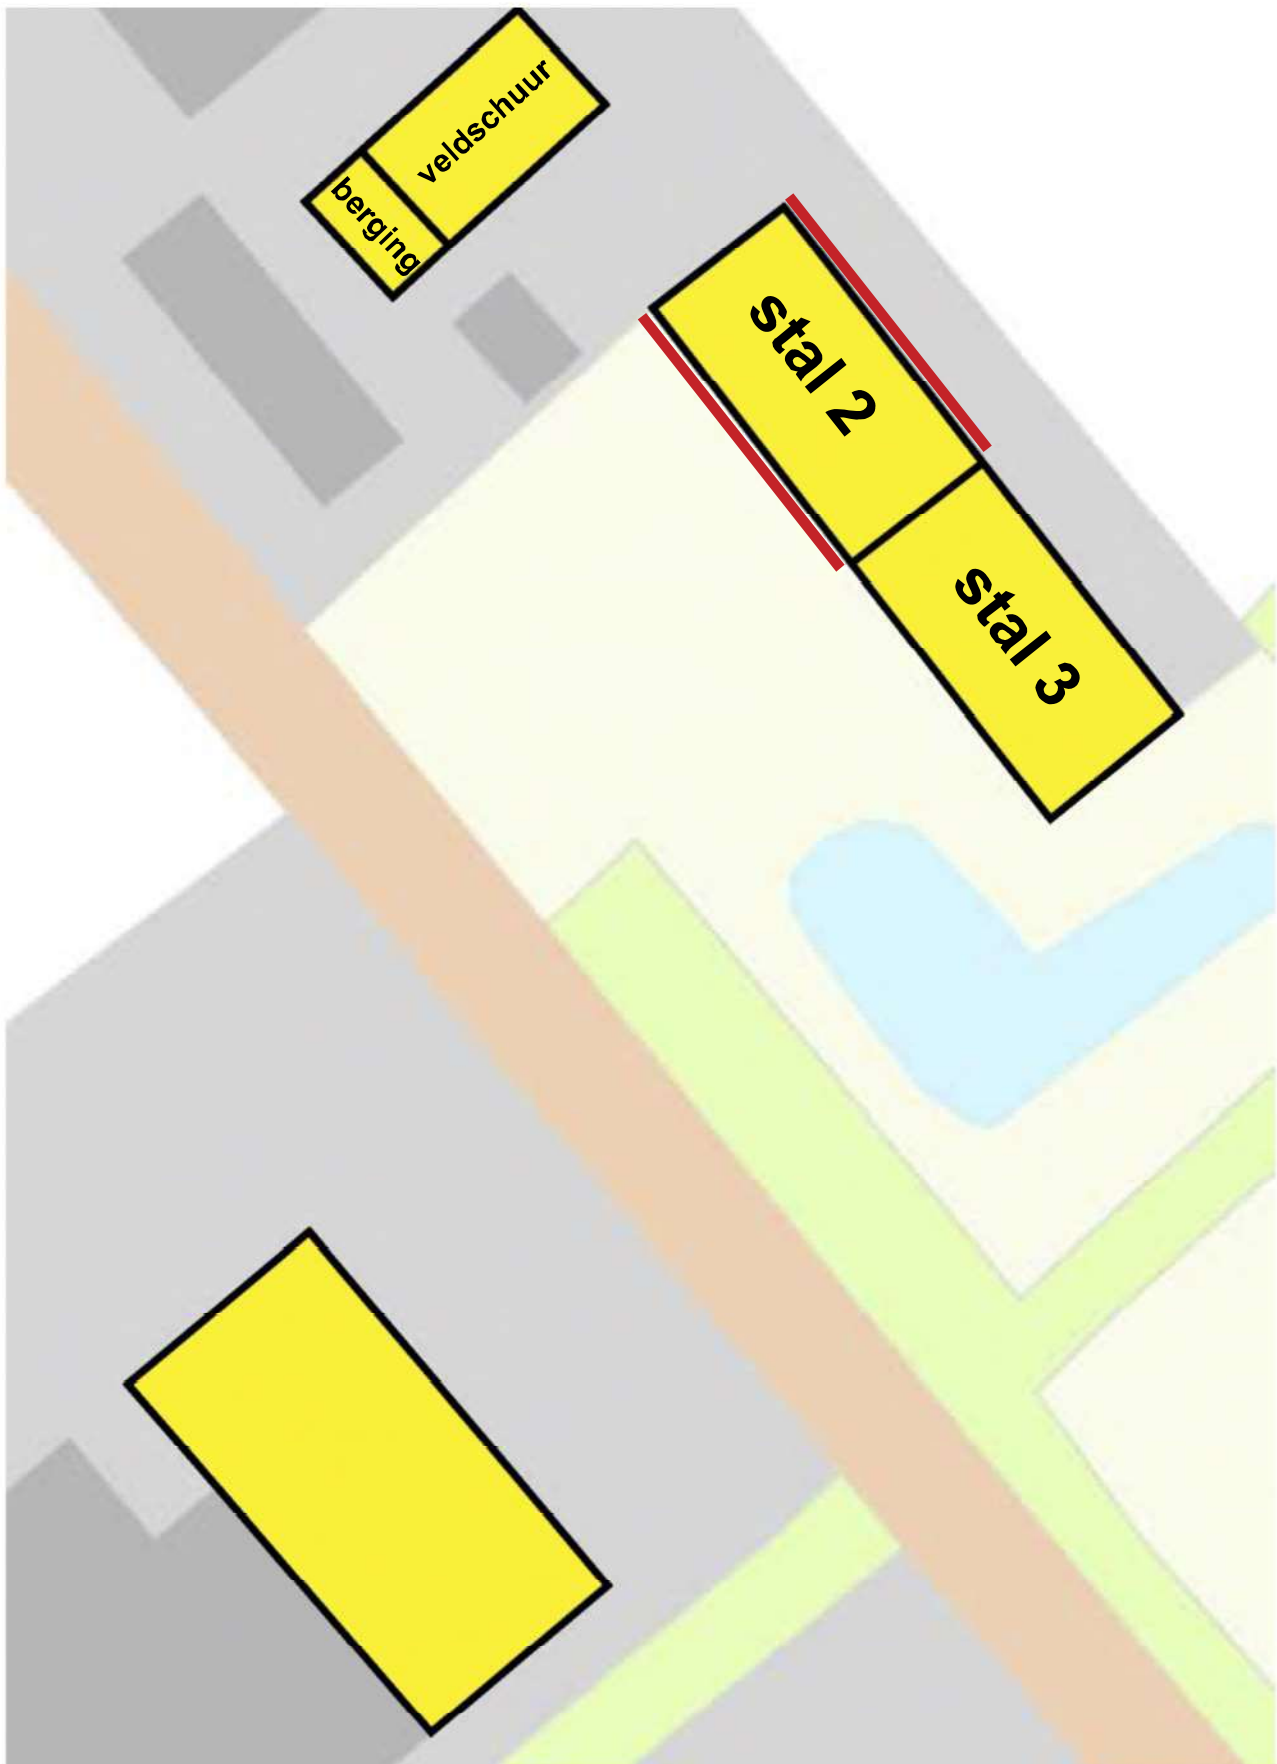
## **Bijlage 4 : Tekening stallen Duifhuizerweg 24**

Van stal 2 (zie tekening in bijlage 4) aan de Duifhuizerweg 24 is bekend dat aan weerszijden van het dak, bestaande uit asbesthoudende golfplaten, geen goot aanwezig was en dat tevens de bodem onder de druplijn niet verhard was. Hierdoor is er sprake van een drupzone met mogelijk asbestvezels in de bodem.

= drupzone asbest in de bodem

Voor de Duifhuizerweg 24 was sprake van een drupzone met asbestvezels, maar deze is door de asbestsanering, sloop van het gedeelte van de stal en het grondwerk hierna, niet meer aanwezig op de betreffende locatie. Hiervoor is een onderzoek naar asbest in de bodem niet meer zinvol.

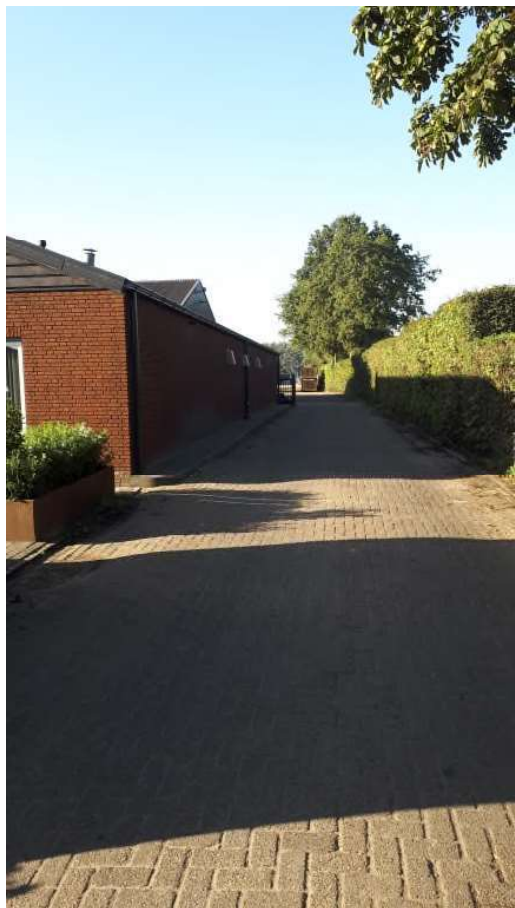
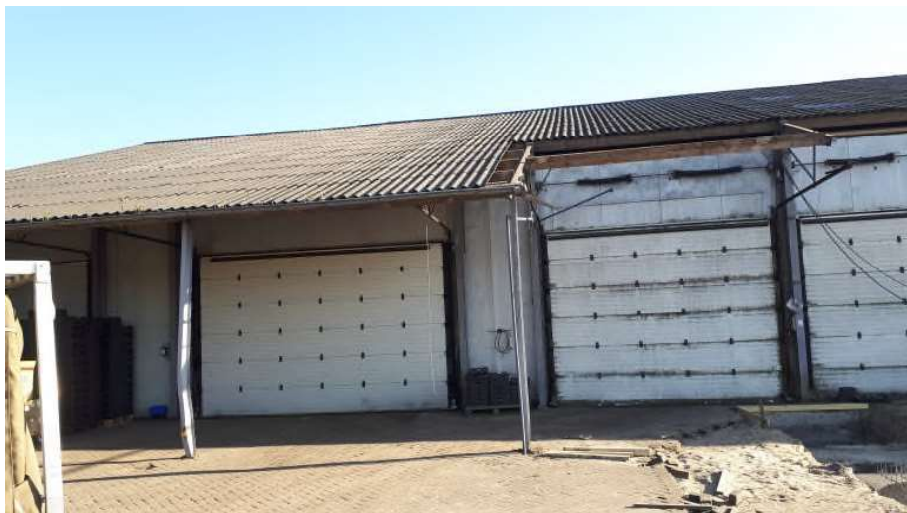
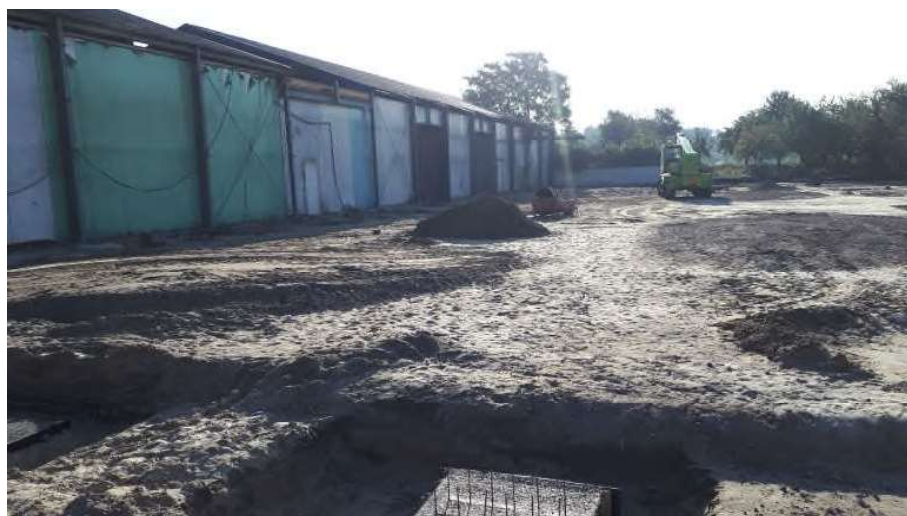
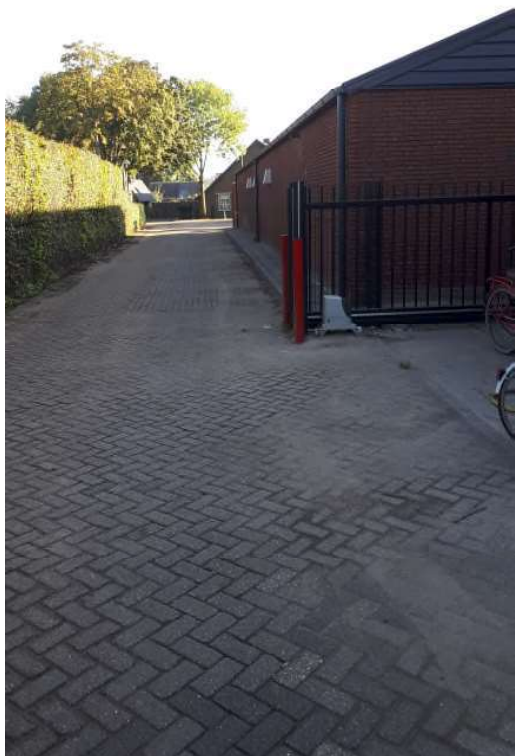
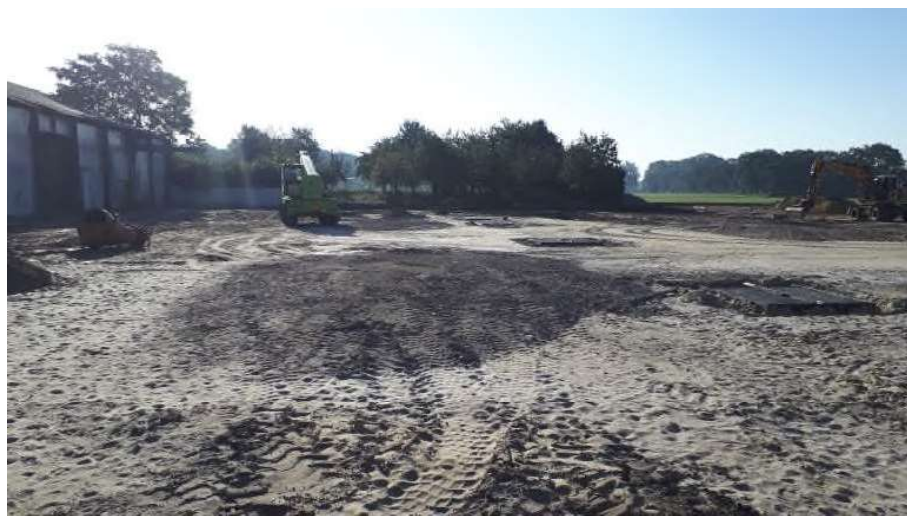
Van de Duifhuizerweg 21 is een melding volgens het Activiteitenbesluit bekend van 30 juli 1993. Hierbij stonden onder een afdak aan de achterzijde van de bedrijfsruimte een dieselolietank van 5 m<sup>3</sup>, een vat smeerolie van 200 liter en een vat dieselolie van 20 liter opgesteld. Deze stonden op een betonvloer, onder een dak in een lekbak opgesteld. Volgens de melding waren ook een dieselolietank van 2 m<sup>3</sup> en een bestrijdingsmiddelenkast aanwezig. Volgens de eigenaar zijn deze echter nooit gerealiseerd / aanwezig geweest.

Geconcludeerd wordt daarom dat voor Duifhuizerweg 21 nog een nulsituatieonderzoek zal worden uitgevoerd in relatie tot de voormalige opslag van oliën in de werkplaats. De andere onderzoekslocaties kunnen als onverdacht worden beschouwd, zodat aanvullend veldonderzoek hiervoor niet noodzakelijk wordt geacht.
