# Lemselermaten

## Systeemanalyse

| Titel: | Lemselermaten – Systeemanalyse |

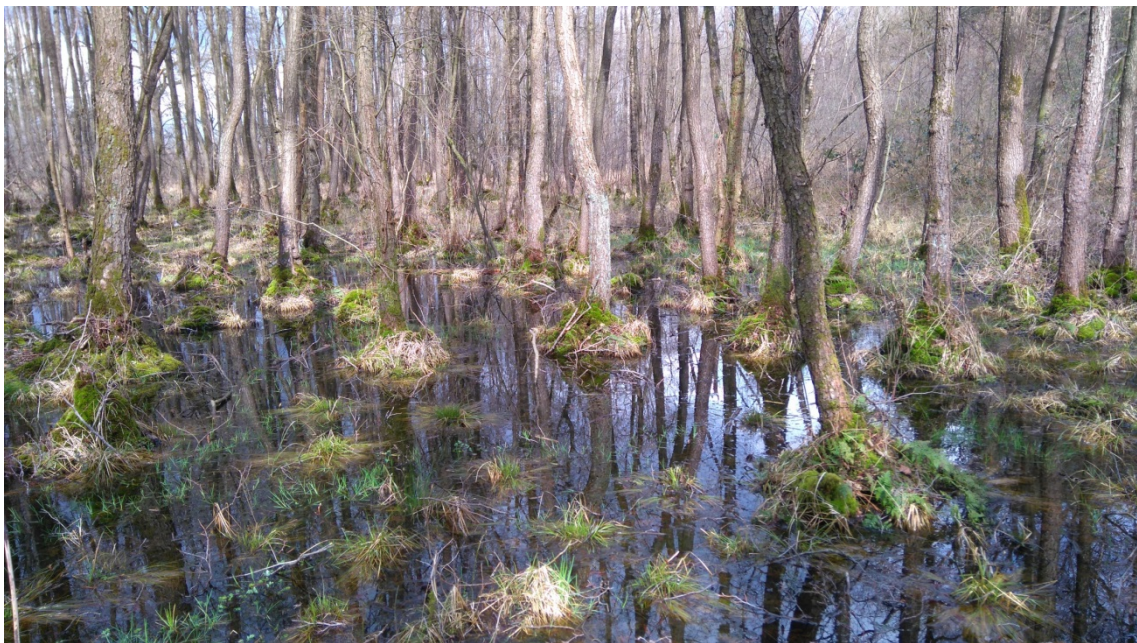
*Zwarte elzen in het Dollanddal staan op stelten, de veenbodem is gemineraliseerd en daardoor lager komen te liggen rondom de stamvoet van de Zwarte elzen*

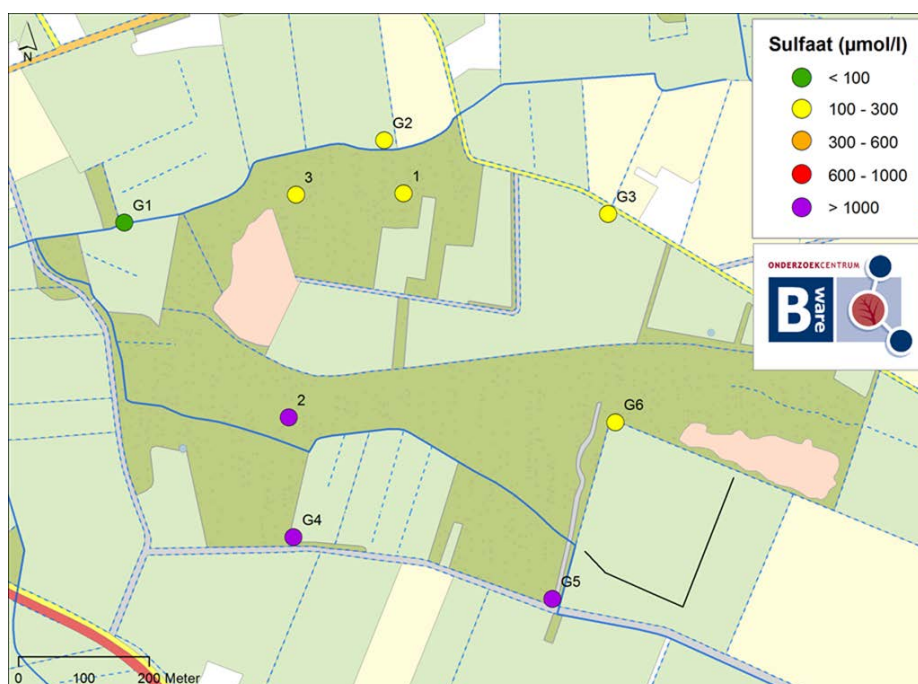
*Gemeten sulfaatconcentraties in peilbuizen langs de randen van Lemselermaten.*

De sulfaatconcentraties in het grondwater zijn (te) hoog (zie figuur hieronder). Zodoende wordt het natuurgebied ook bedreigd door waterkwaliteitsproblemen die samenhangen met vermesting van het grondwater en de natuurlijke aanwezigheid van sulfaat in de tertiaire kleigronden. De voeding met sulfaatrijk kwelwater kan tot verzuring en interne eutrofiëring leiden. Dit probleem speelt nu al in de Lemselermaten: de blauwgraslanden verzuren oppervlakkig en Gewone waternavel heeft zich sterk heeft kunnen uitbreiden. Om het giftige effect van sulfide tegen te gaan is hydrologisch herstel het speerpunt. Het is belangrijk dat de kweldruk weer toeneemt (door o.a. de beken te verondiepen) en dat afstroom over maaiveld wordt gestimuleerd. Blokkades voor oppervlakkig afstromen zoals de plaatselijke walletjes, moeten worden verwijderd. Inundatie van de beekdalen met (voedselrijk) beekwater is naar verwachting geen probleem zolang de kweldruk op orde is en het water niet blijft stagneren.

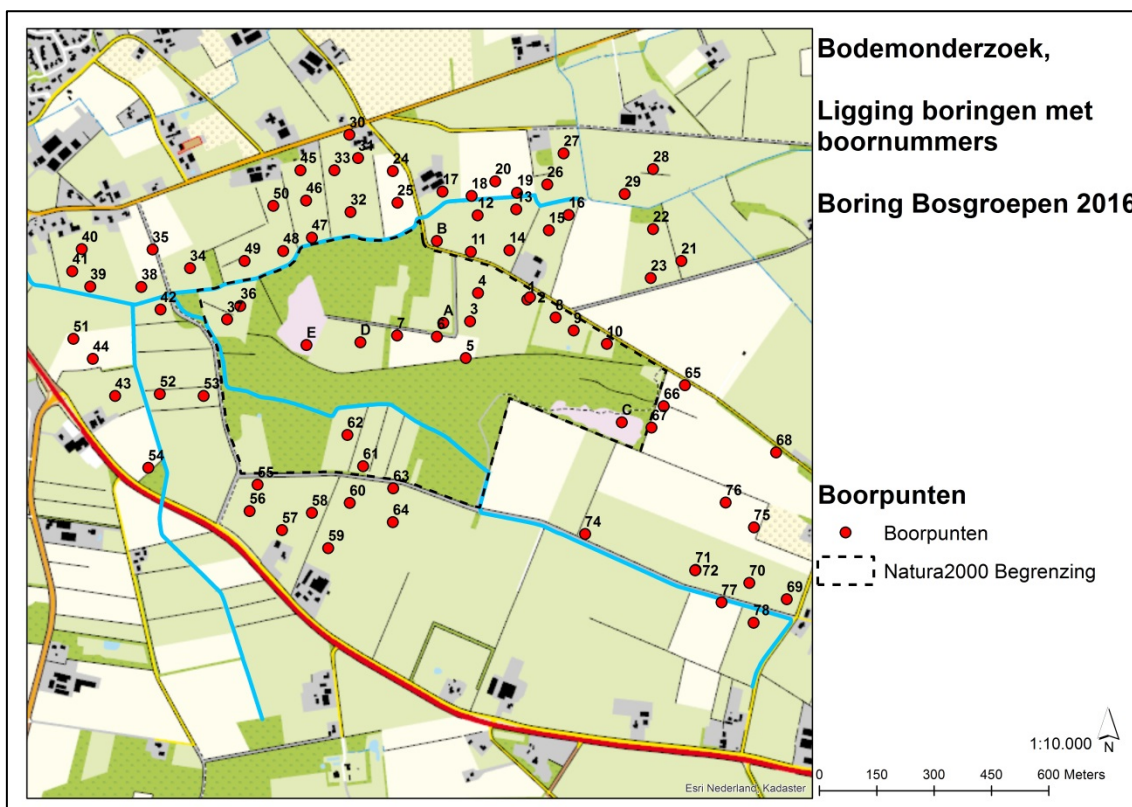
Figuur 2: Ligging van de bodemboringen voor het bodemkundig onderzoek.

Op alle landbouwpercelen waarvan toestemming van de grondeigenaar is verkregen, zijn bodemboringen uitgevoerd (zie bijlage 4) om een bodemkaart te kunnen maken met de voorkomende bodemtypen op een schaal van 1:10.000 (Figuur 2). Bovendien valt hieruit informatie te verkrijgen over gemiddelde hoogste en laagste waterstanden. De kennis van de bodemopbouw, bodemtypen en grondwaterstanden worden in een vervolgtraject gebruikt om de effecten van de maatregelen door te berekenen op de omgeving.

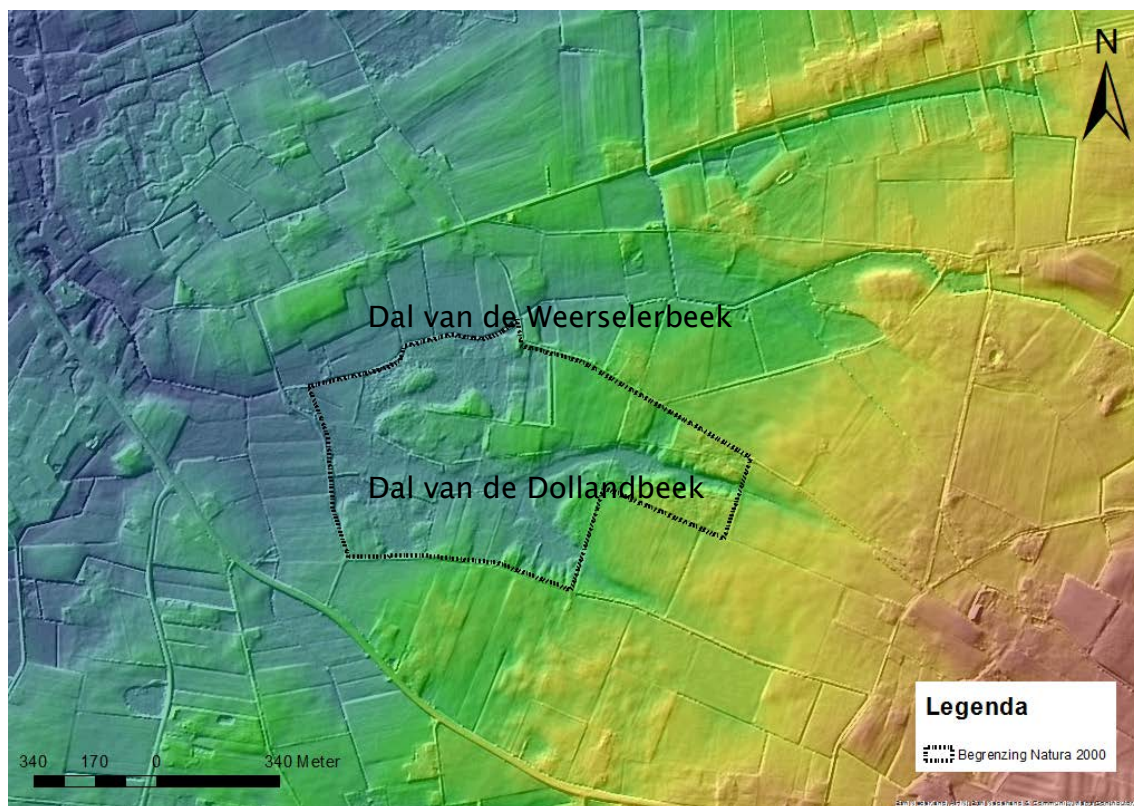
*Figuur 4: Hoogtekaart van Lemselermaten en omgeving. De Weerselerbeek en de Dollandbeek komen hier samen (bron: [www.ahn.nl](http://www.ahn.nl)).*

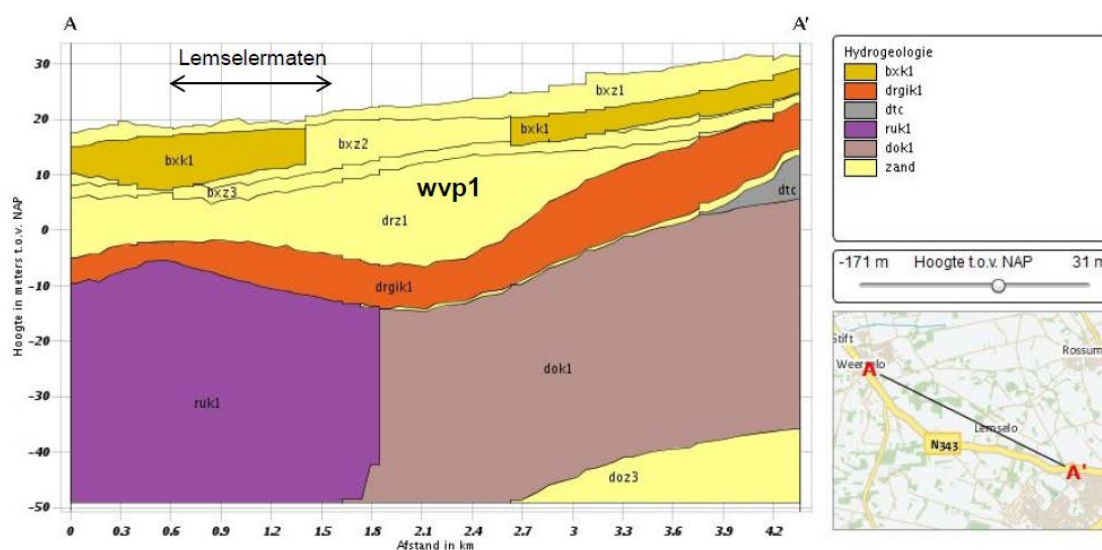
Figuur 5: Schematisch geo(hydro)logisch dwarsprofiel in de (natuurlijke) stromingsrichting van het grondwater.

Daar waar de keileem ontbreekt of direct op de tertiaire klei ligt (zoals in figuur 5), is één watervoerend pakket aanwezig (WVP 1) (Figuur 5). Dit is in de Lemselermaten en ook verder (zuid)oostwaarts (voedingsgebied van de Lemselermaten) het geval. Daar waar een keileemlaag aanwezig is, en hieronder zandige afzettingen aanwezig zijn, is echter ook een dieper watervoerend pakket aanwezig. Dit is het geval ter plaatse van de drinkwaterwinning Weerselo (zie: **Fout! Verwijzingsbron niet gevonden.**). Omdat er gaten in de keileem zitten, en de keileemlaag een zandig karakter kan hebben, hoeft de weerstand niet hoog te zijn, en kan deze van plek tot plek sterk variëren. Om deze reden is het beter om hier te spreken van een watervoerend pakket 1B. Het oppervlakkig watervoerende pakket wordt daarmee WVP 1A. Dit pakket bevat ter hoogte van de Lemselermaten diverse leempakketten en zandlagen die veel invloed op de lokale hydrologie hebben, maar deze worden echter niet gezien als afzonderlijke watervoerende pakketten.

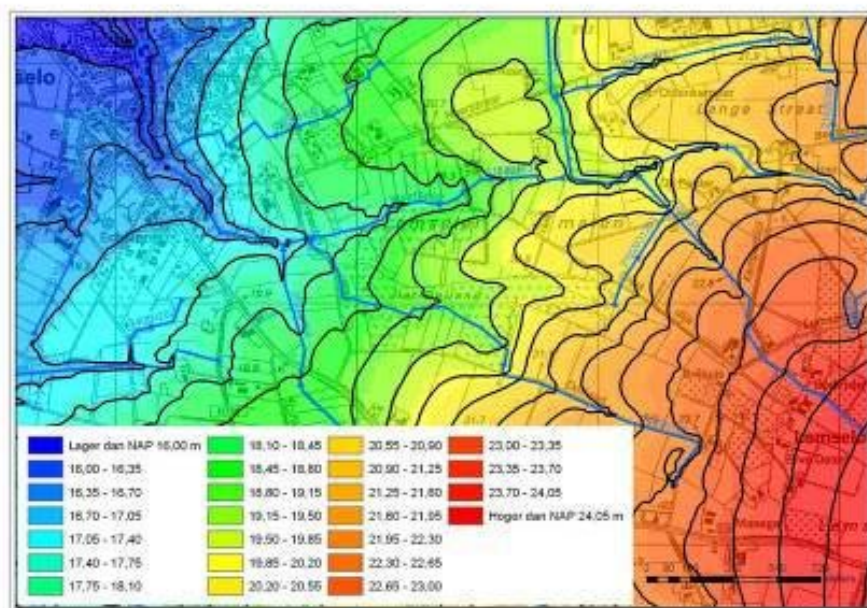
*Figuur 6: Met het grondwatermodel berekende isohypsenkaart van de wintersituatie (uit Bell & Van 't Hullenaar, 2015).*

Op basis van de isohypsenkaart (Figuur 6) en de inzichten in de geo(hydro)logische opbouw mag verwacht worden dat het intrekgebied van het Lemselermatensysteem vanaf de hoger gelegen zandgronden binnen het Natura-2000 gebied en direct ten zuiden/zuidoosten hiervan tot maximaal aan de voet van de stuwwal van Oldenzaal loopt. Omdat de stuwwal hoofdzakelijk is opgebouwd uit kleiige afzettingen, functioneert deze naar verwachting (praktisch) niet als intrekgebied. Het water dat in de Lemselermaten aan de oppervlakte komt, heeft waarschijnlijk deels een lokale herkomst, en deels een subregionale herkomst. In feite is het lokale systeem hier niet strikt gescheiden te zien van het subregionale systeem: er is eerder sprake van een voeding die uiteenloopt van ondiep tot diep. En omdat de bodem al vanaf zeer geringe diepte (2 à 3 m -mv, en soms nog ondieper) kalkrijk is, is waarschijnlijk het meeste kwelwater afkomstig uit die diepte kalkrijk. De zeer oppervlakkige en lokale grondwaterstromen uit de dekzandruggen is basenarm en zuur. Ook in het intrekgebied zijn landbouwkundige ontwaterings- en afwateringsstelsels aanwezig. Vanwege de drainerende werking hiervan kan regenwater in mindere mate in de bodem infiltreren, waardoor de voeding van het grondwatersysteem is verminderd, wat ten koste kan gaan van de kwelwatervoeding in de Lemselermaten. Met de PAS maatregelen kan wel worden bevorderd dat diepe kwel het maaiveld weer bereikt, maar naar verwachting gaan de beoogde bufferzones daar weinig invloed op hebben.

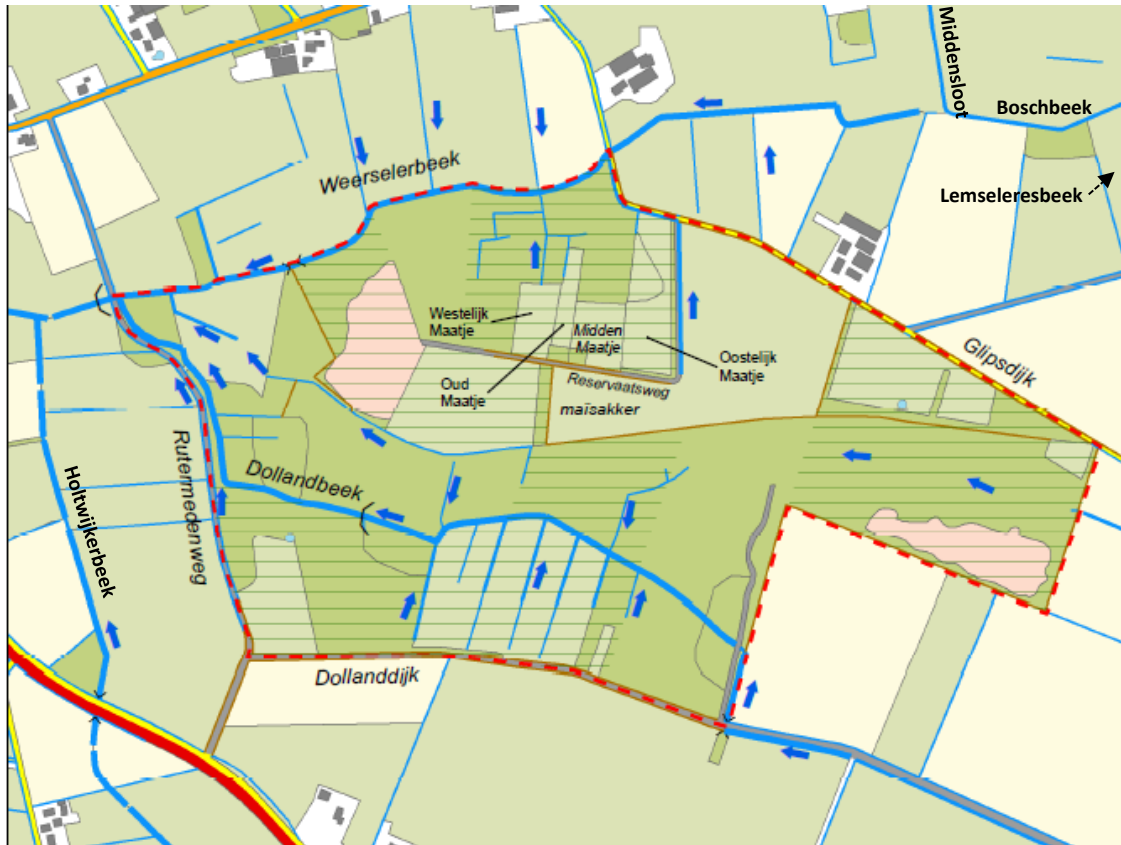
*Figuur 7. Drainagestelsel binnen de grenzen van het Natura2000 gebied de Lemselermaten (uit Bell & van 't Hullenaar, 2015, extra toponiemen toegevoegd).*

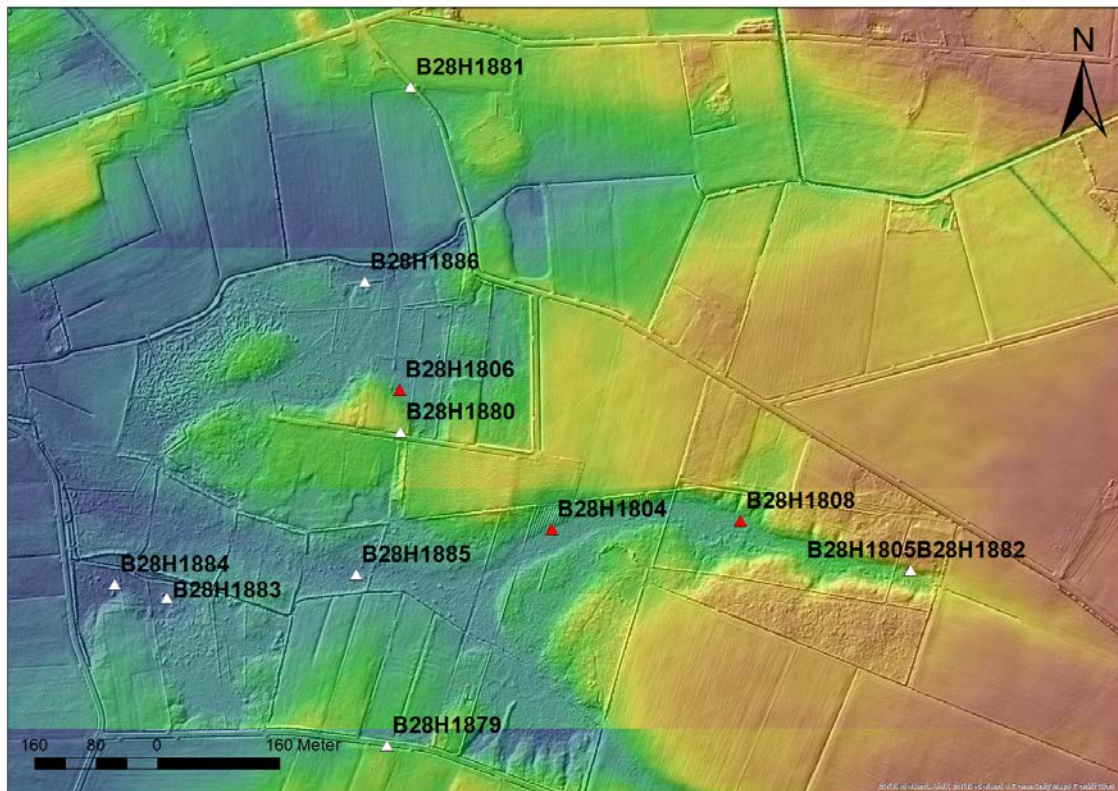
*Figuur 8: Locaties van de provinciale buizen met meerdere filterdieptes die geplaatst zijn in 2012 (rood) en 2015 (wit). B28H1805 (2012) ligt op dezelfde locatie als B28H1882 (2015).*

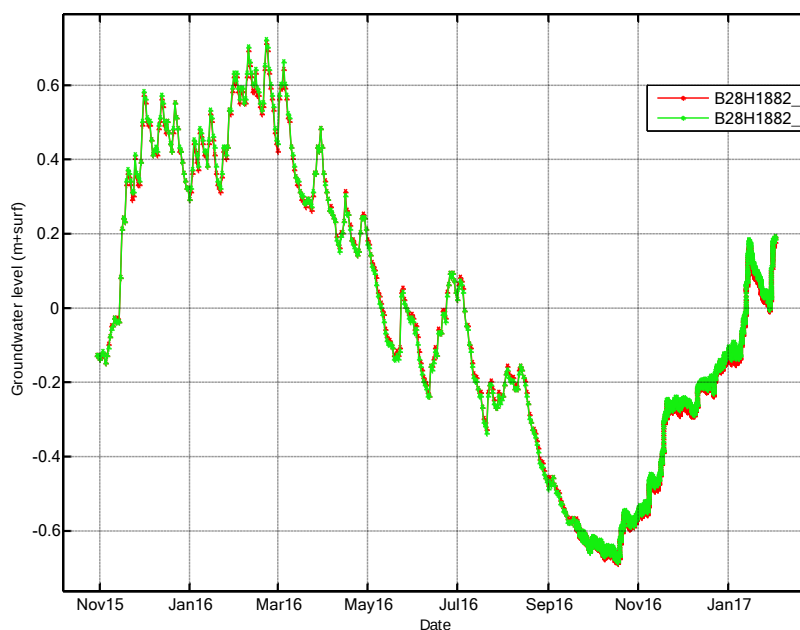
*Figuur 9: Tijd-stijghoogtegrafiek van peilbuis B28H1882.*

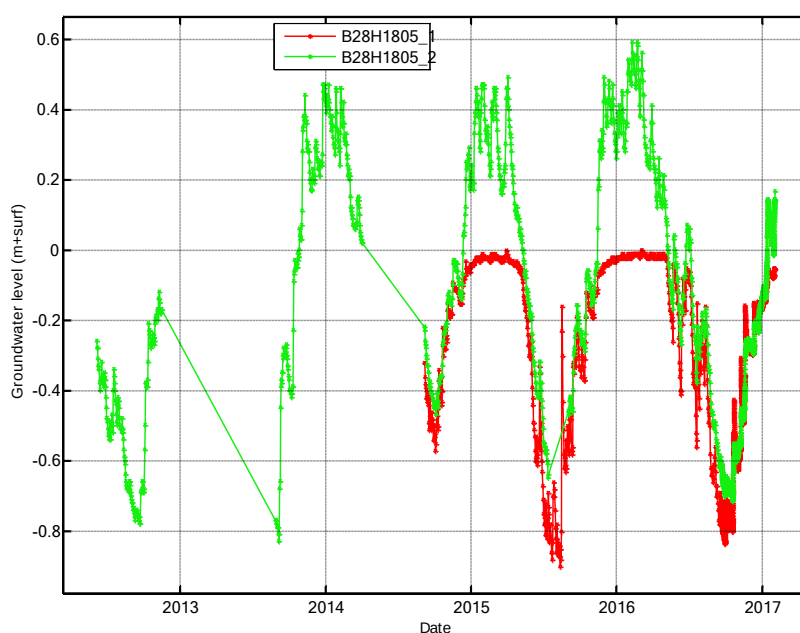
*Figuur 10: Tijd-stijghoogtegrafiek van peilbuis B28H1805 (zelfde locatie als 1882, maar ondiepere filters op 1,2 en 4,5 m onder maaiveld).*

Van B28H1805 zijn de filters ondieper: op 1,2 en 4,5 meter onder maaiveld. Het diepere filter laat kwel zien, net als B28H1882. Interessant is dat het ondiepe filter geen waterstanden boven maaiveld weergeeft, terwijl de buis is afgewerkt op 70 cm boven maaiveld. Dit geeft aan dat deze filter in het pakket staat dat waarschijnlijk wordt gedraineerd door de beek.

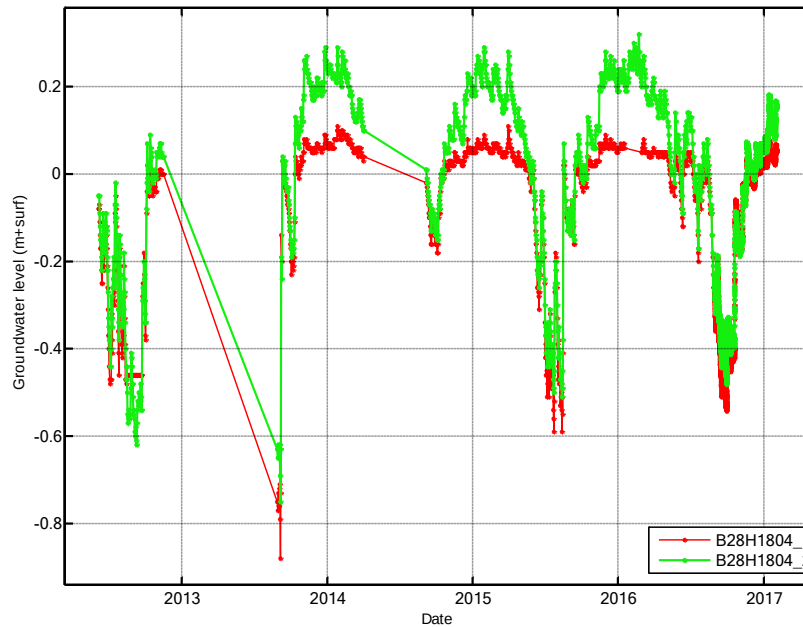
*Figuur 11: Tijd-stijghoogtegrafiek van peilbuis B28H1804 (filters op 1,5 en 4,5 meter onder maaiveld).*

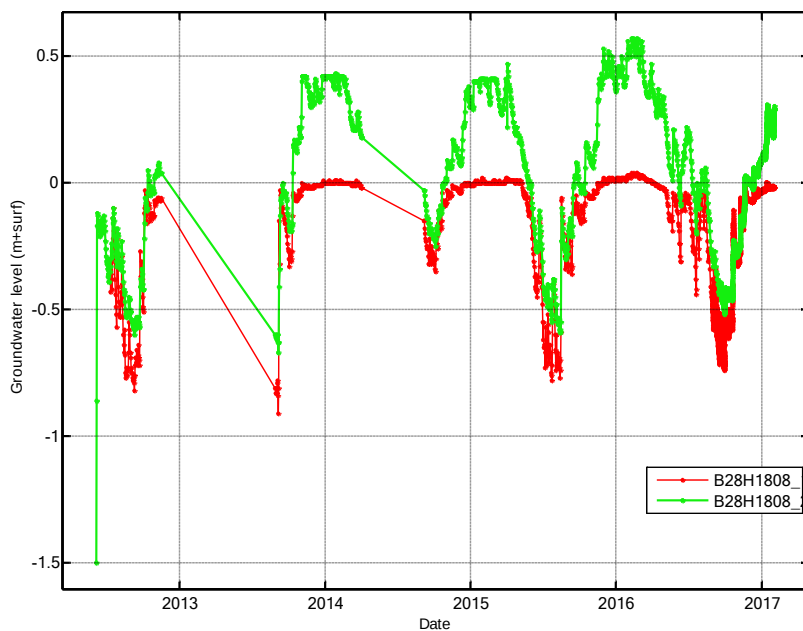
*Figuur 12: Tijd-stijghoogtegrafiek van peilbuis B28H1808 (filters op 1 en 4,5 meter onder maaiveld).*

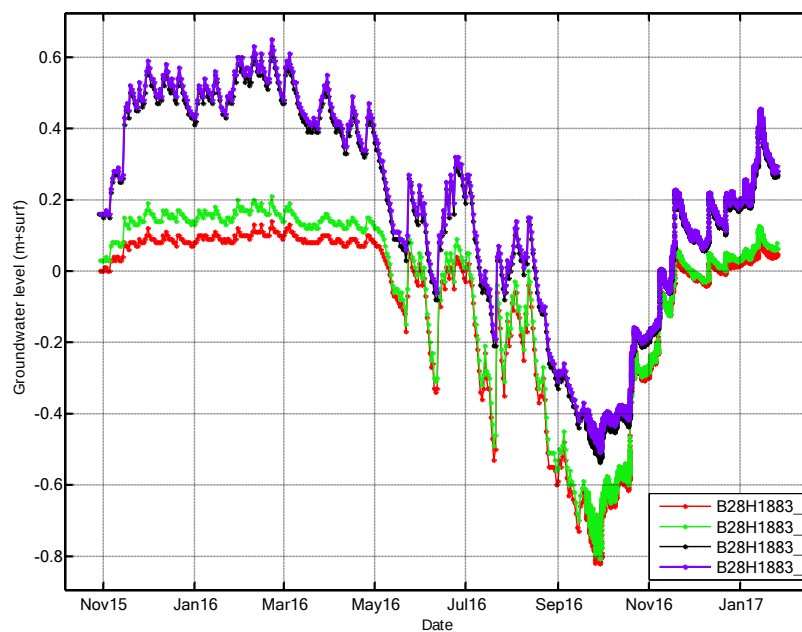
*Figuur 14: Tijd-stijghoogtegrafiek van peilbuis B28H1883.*

Peilbuis B28H1883 ligt in het westelijk deel van het Dollanddal (binnen het natuurgebied). De filters zitten ongeveer op 1, 3, 9 en 14 m waarbij de rode lijn het meest ondiepe filter is en de paarse het diepste. Ook hier is in de winter sprake van sterke kwel, met stijghoogtes ruim boven maaiveld. Opvallend is weer het verschil tussen de ondiepe filters en de diepe. Ook hier wordt het ondiepe watervoerend systeem gedraineerd door de beek, waardoor waarschijnlijk minder hoge stijghoogtes bereikt worden. In de zomer zakt de grondwaterstand hier weg tot circa 60cm beneden maaiveld. Peilbuis B28H1884 ligt net ten westen van peilbuis B28H1883 en laat een zeer vergelijkbaar beeld zien van sterke kwel in de winter en het wegzakken van het systeem in mei. Hier is het verschil tussen de filters minder groot dan de vorige peilbuis. Waarschijnlijk is er hier geen, of een minder, weerstandbiedende laag aanwezig dan in bij peilbuis B28H1883. In de zomer zakt de grondwaterstand hier weg tot circa 60cm beneden maaiveld.

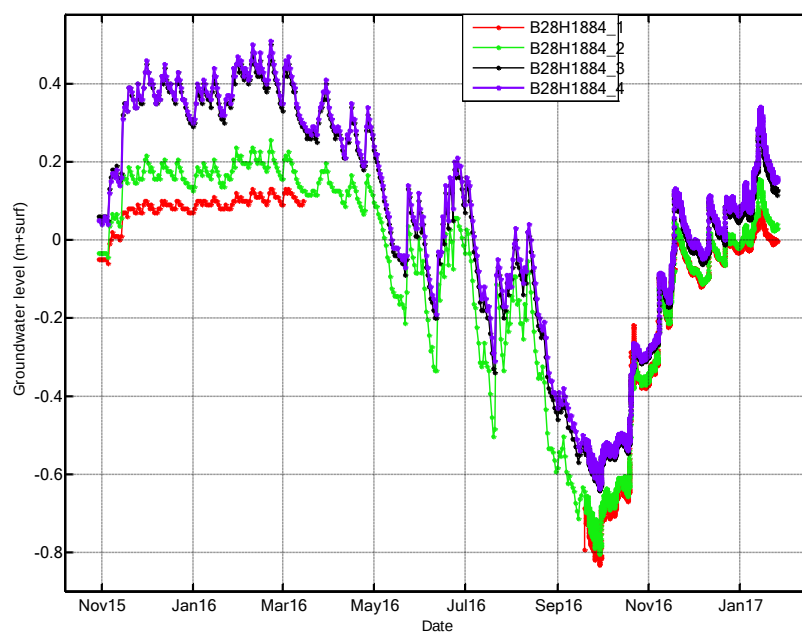
*Figuur 15: Tijd-stijghoogtegrafiek van peilbuis B28H1884.*

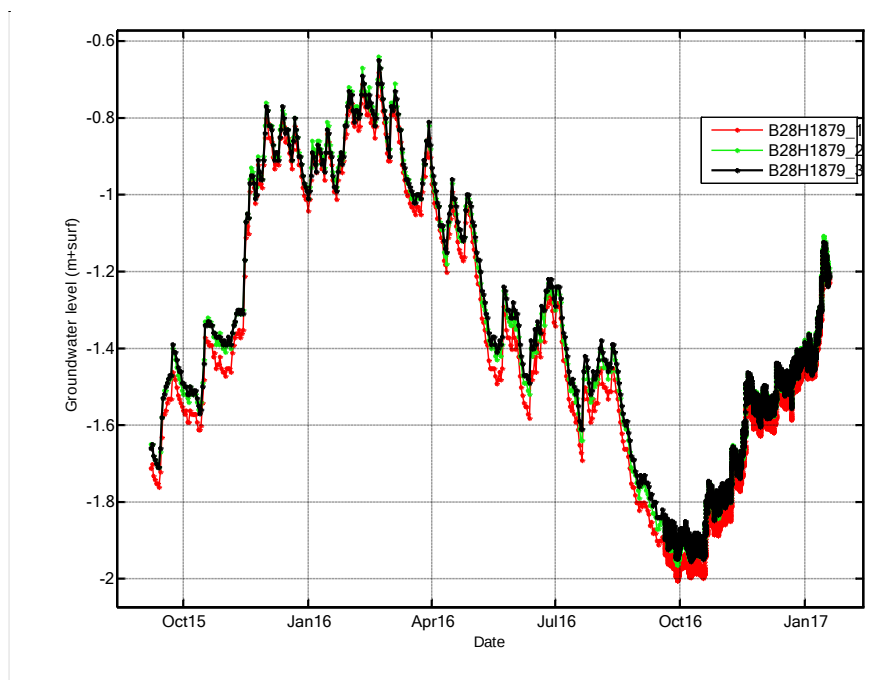
*Figuur 16: Tijd-stijghoogtegrafiek van peilbuis B28H1879.*

Peilbuis B28H1879 bevindt zich op de zuidelijke gebiedsgrens van de Lemselermaten op de hogere gronden. De filters bevinden zich ongeveer op 5, 14 en 34 meter diepte. De rode lijn is de meest ondiepe buis en de zwarte lijn de meest diepe. De stijghoogten van de verschillende buizen zijn vrijwel gelijk. Dit wijst er op dat er geen kwel is en ook geen inzijging; ook wel een 'neutrale situatie' genoemd.

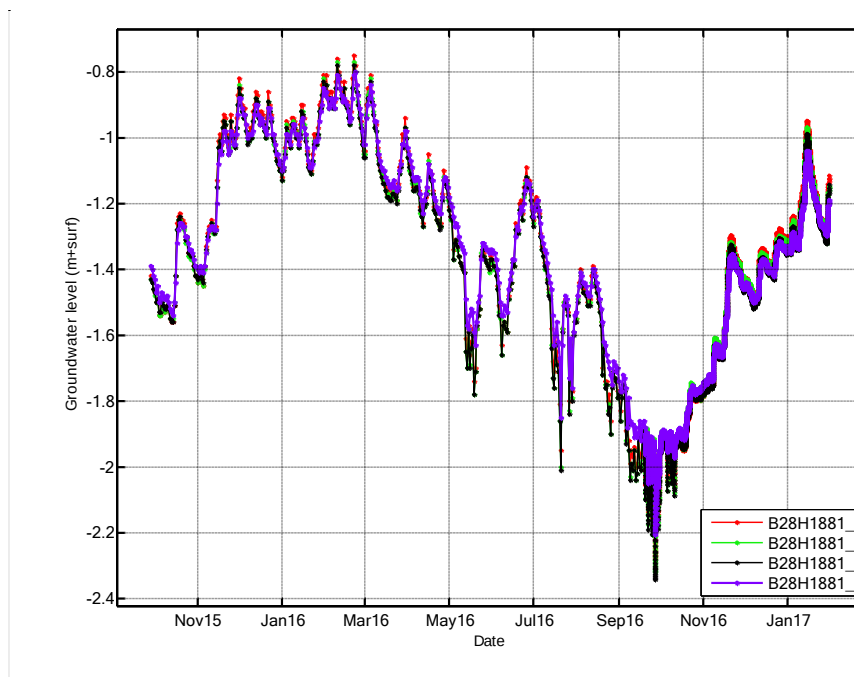
*Figuur 17: Tijd-stijghoogtegrafiek van peilbuis B28H1881. Filter 4 is verstopt geraakt en wordt niet meer opgenomen, daarom is deze reeks niet opgenomen in de grafiek.*

Peilbuis B28H1881 bevindt zich in het landbouwgebied ten noorden van de Lemselermaten. De filters bevinden zich op circa 7, 16, 23 en 45 meter. De waterstand van het meest ondiepe filter lijkt sterk op die van het diepe filter; er is hier dus weer sprake van een neutrale situatie (geen inzijging, geen kwel). Los van de effecten van de ontwatering op de waterstanden in deze buis, bevindt hij zich op de hogere gronden. Hierdoor is een inzijgingssituatie ook te verwachten.

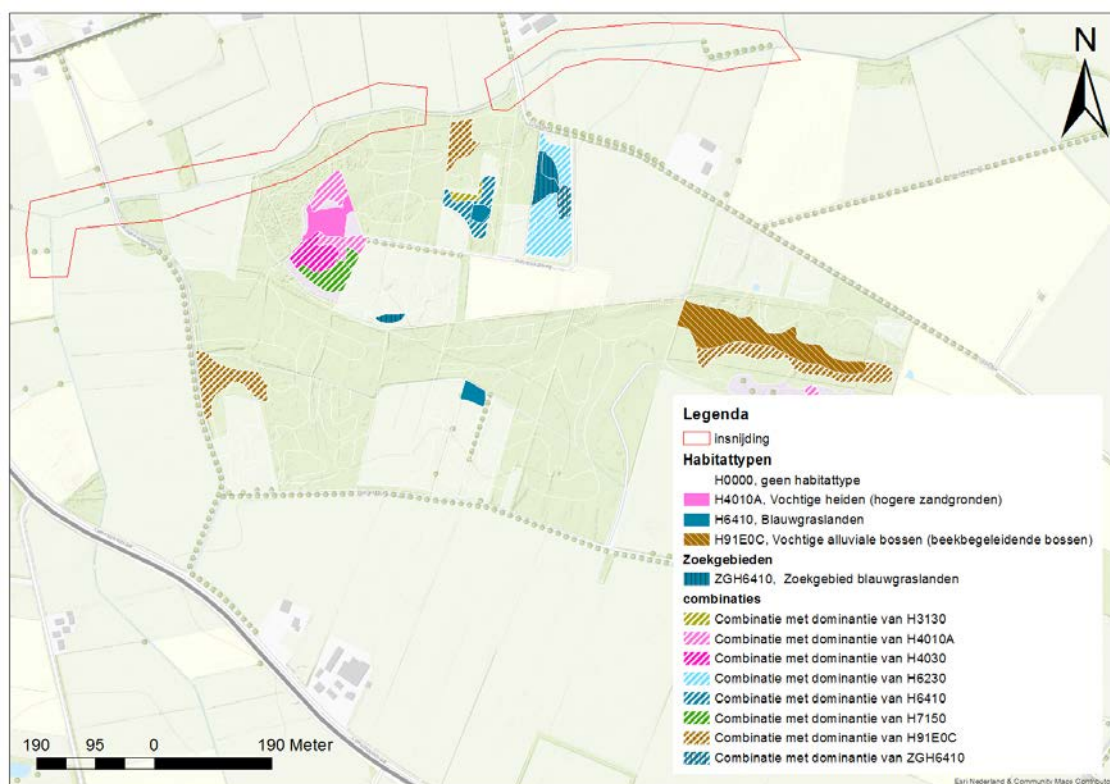
*Figuur 19: Locaties (rood omlijnd) waar de Weerselerbeek zich waarschijnlijk door de slecht doorlatende laag heeft ingesneden (uit Bor, 2017).*

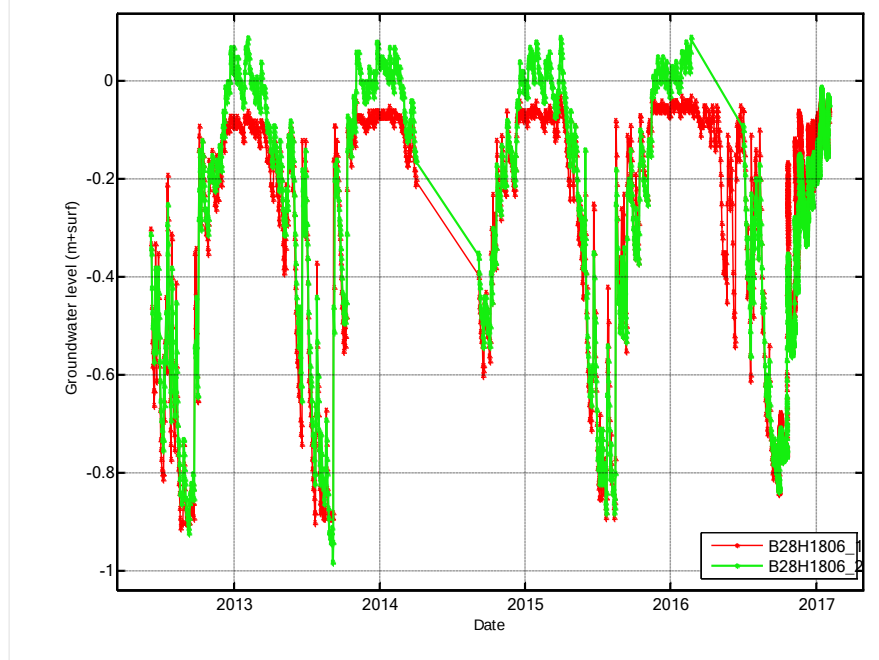
*Figuur 20: Tijd-stijghoogtegrafiek van peilbuis B28H1806 (filters op 0,9 en 2,8 m onder maaiveld).*

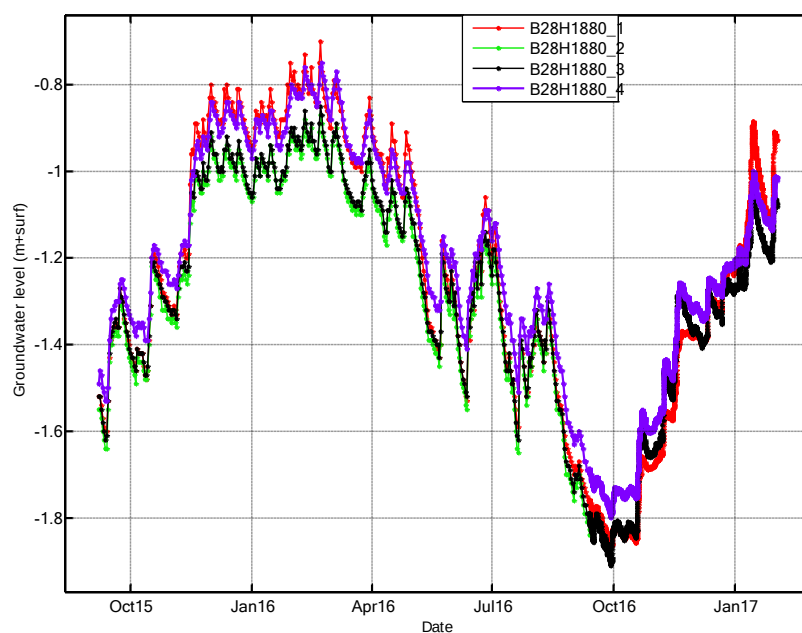
*Figuur 21: Tijd-stijghoogtegrafiek van peilbuis B28H1880.*

Peilbuis B28H1880 staat wat verder naar het zuiden, op de overgang van het beekdal naar de centrale dekzandrug. Dit is terug te zien aan de diepe grondwaterstanden. Toch is er wel overdruk in het diepste filter (paarse lijn). De stijghoogte van dit filter is hoger dan die van de twee filters daarboven (zwart en groen) maar min of meer gelijk met de stijghoogte van de ondiepe filter (rode lijn). De filters bevinden zich op 3, 16, 24 en 30 m, waarvan de rode lijn het meest ondiepe filter is en de paarse lijn het meest diepe. Er is aan maaiveld dus inzijging, maar dieper in de dekzandrug staat het grondwater wel onder druk. In de boring in het DINOLOket is te zien dat er tussen deze filter en de hogere filter (zwarte lijn) een leemlaag zit die het water op druk houdt.

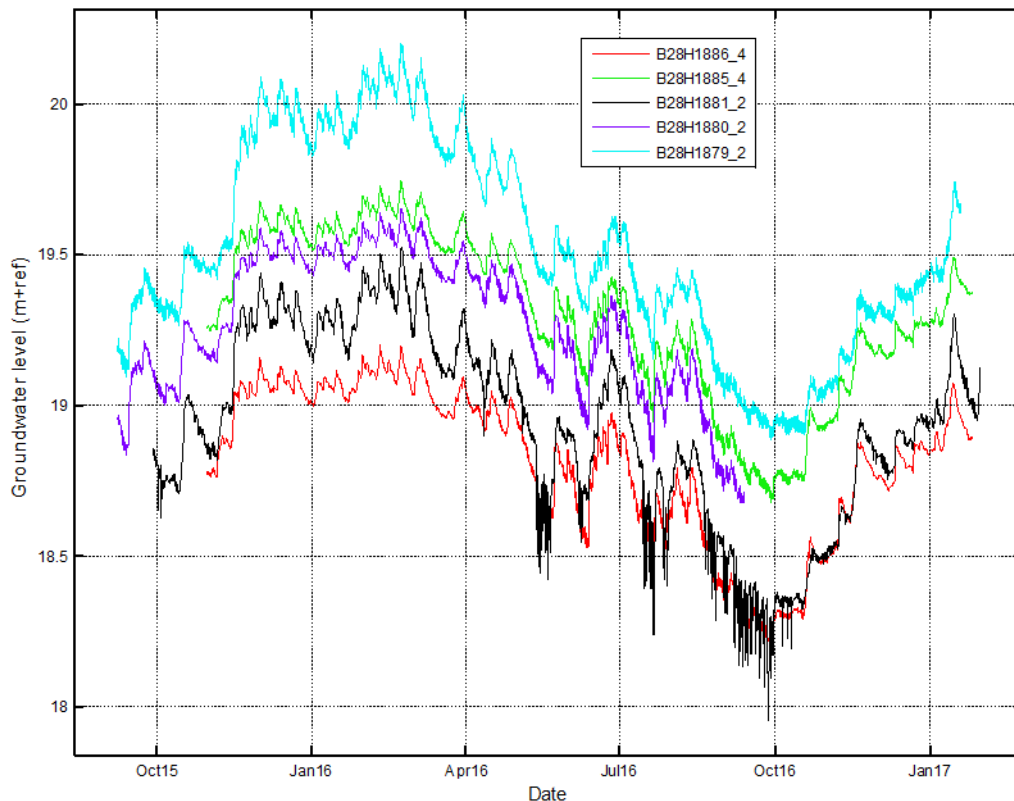
*Figuur 22: De diepte stijghoogte (van filters op ca 15 m-mv) is in het dal van de Weerselerbeek (1880, 1881, 1886) lager dan in het Dollanddal (1879, 1885).*

Geconcludeerd kan worden is dat op veel locaties kwel optreedt, in het Dollanddal zelfs tot 60 cm boven maaiveld. De diepe stijghoogten in het Weerselerbeekdal lager zijn dan in het dal van de Dollandbeek. Dit is ook te zien in Figuur 22. De invloed van de beken op de stijghoogte van de ondiepe filters is goed te zien.

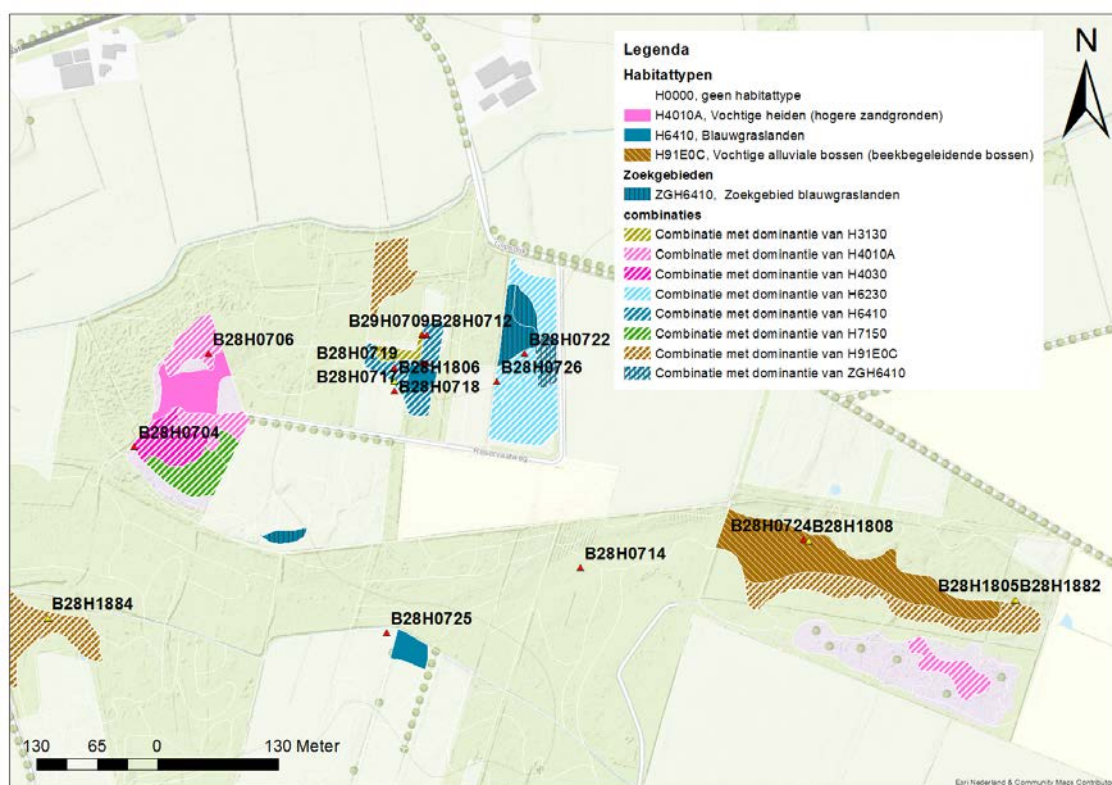
*Figuur 23: Locaties van de peilbuizen die voor deze analyse zijn gebruikt. Groen = uit Bell & Van 't Hullenaar (2015), rood = provinciale buizen die aanvullend zijn geanalyseerd.*

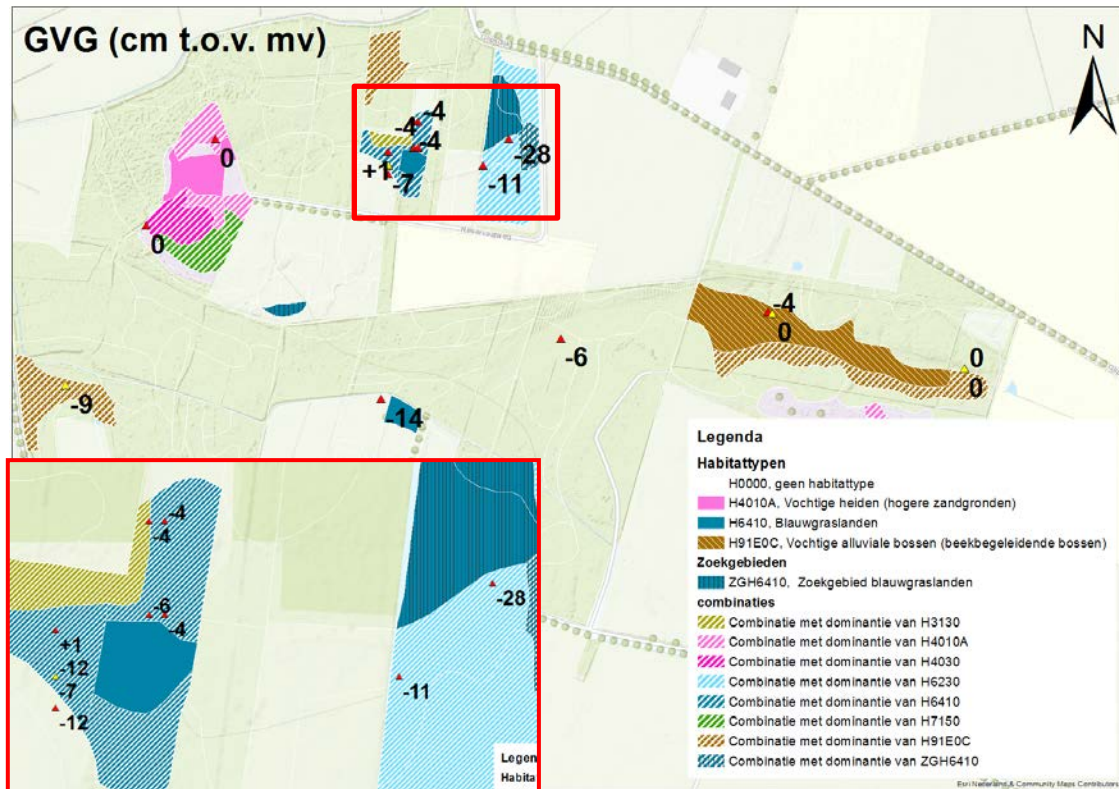
*Figuur 24: Gemiddelde voorjaarsgrondwaterstanden (GVG) berekend over 2008–2016. De standen liggen op of boven maaiveld (0) en zakken maximaal weg tot -28 cm in het blauwgrasland. Linksonder is ingezoomd op de maatjes.*

De GVG is op veel plekken rond maaiveld en zakt op zijn diepst tot 28 cm onder maaiveld weg. De GLG ligt tussen de 33 en 92 cm onder maaiveld. In het voorjaar is de grondwaterstand hoger dan in de zomer, dit komt overeen met ervaringen in omliggende landbouwgronden (mondeling mededeling LTO).

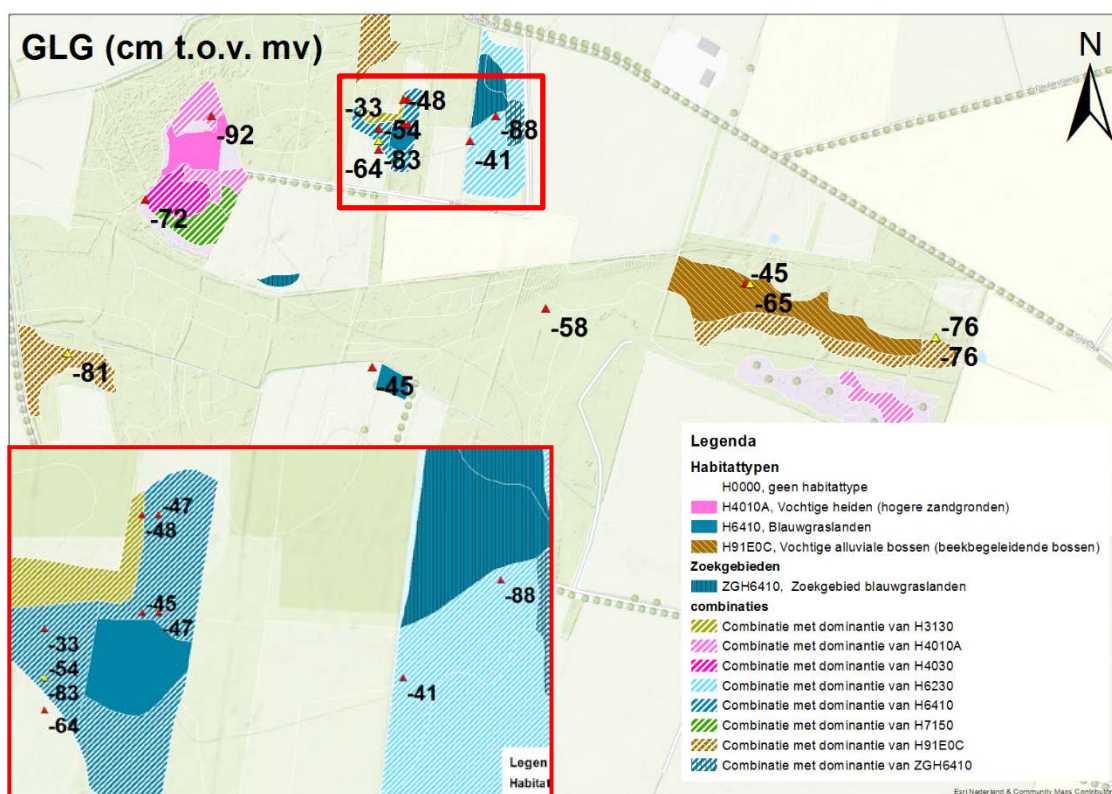
*Figuur 25: Gemiddelde laagste grondwaterstand (GLG) berekend over 2008–2016. De standen liggen rond maaiveld en zakken maximaal weg tot –92 cm in de vochtige heide. Linksonder is ingezoomd op de maatjes.*

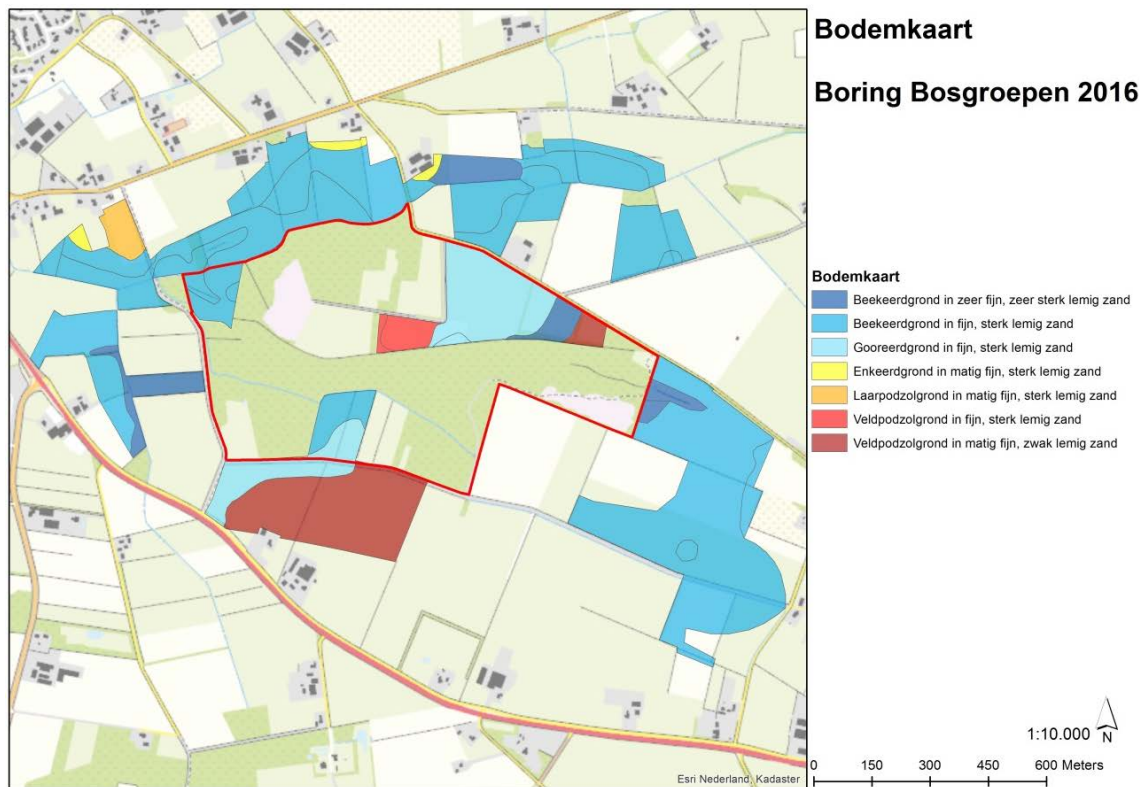
*Figuur 26: Bodemkaart op basis van het aanvullend bodemkundig onderzoek in 2016.*

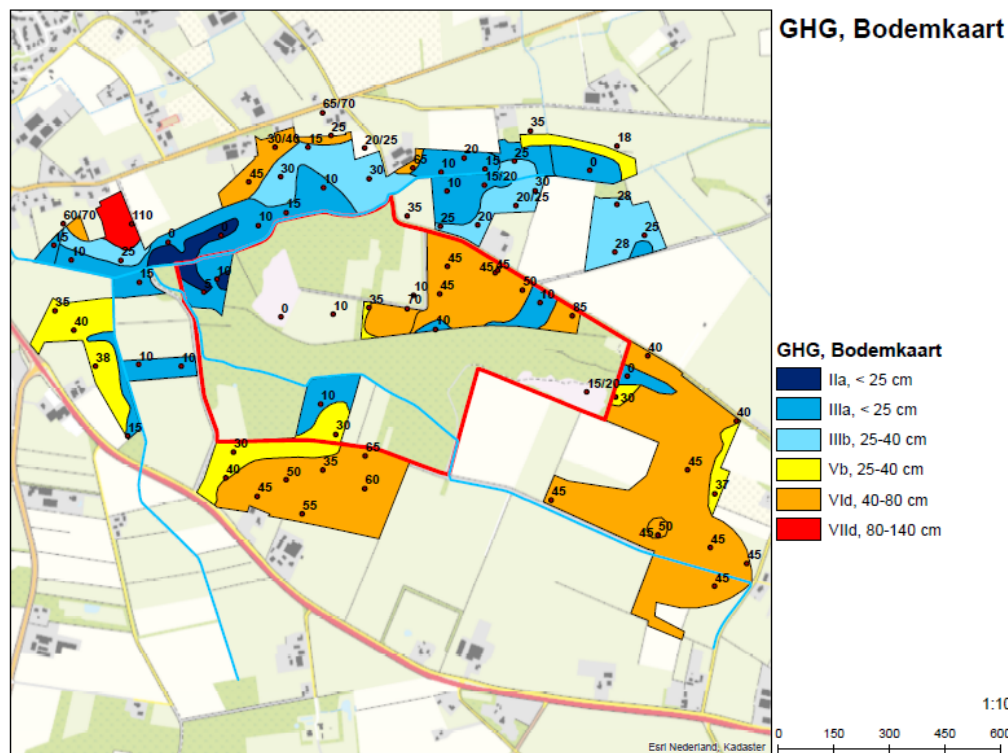
*Figuur 27: GHG geschat op basis van kenmerken in het bodemprofiel. Uit de kaart is de opbolling van water in de dekzandruggen af te lezen.*

In het zuidoosten ligt nog een perceel vochtige heide. Deze vochtige heide is gelegen op een hogere rug waar de waterstanden in de winter door opbolling tot vlak onder maaiveld reiken (GHG 15–20 cm–mv, o.b.v. bodemboring, zie Figuur 27) terwijl de waterstanden in de zomer diep wegzakken (GLG 140 cm–mv, o.b.v. bodemboring, zie Figuur 28). Het perceel wordt gedomineerd door Pijpenstrootje met lokaal enige Gewone dophei, Klokjesgentiaan (*Gentiana pneumonanthe*) en veel Gewone veenbies (*Trichophorum cespitosum*). Soorten duiden op een vochtig karakter, maar het totaalbeeld is een sterk aan grondwaterstandsschommelingen onderhevig terrein. Het terrein kent een sterk achterstallig beheer waardoor de heide sterk vergrast en verbost is.

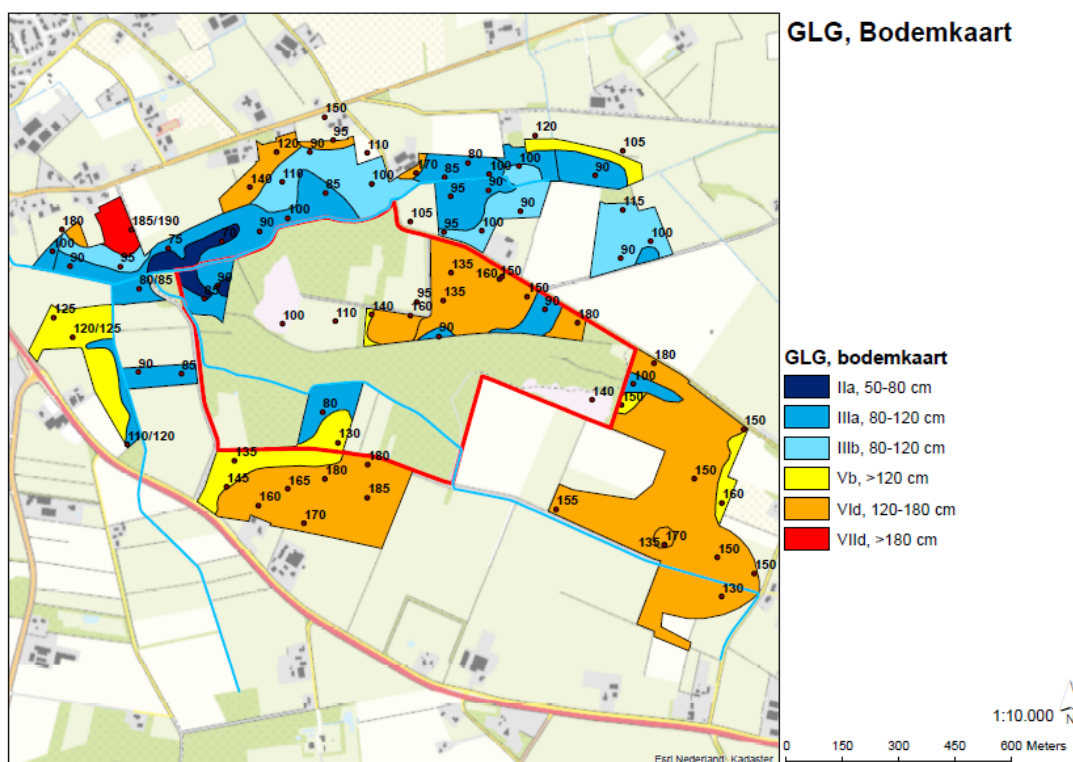
*Figuur 28: GLG geschat op basis van kenmerken in het bodemprofiel. Uit de kaart is de opbolling van water in de dekzandruggen af te lezen.*
