# Lemselermaten

## Systeemanalyse

| Titel: | Lemselermaten – Systeemanalyse |

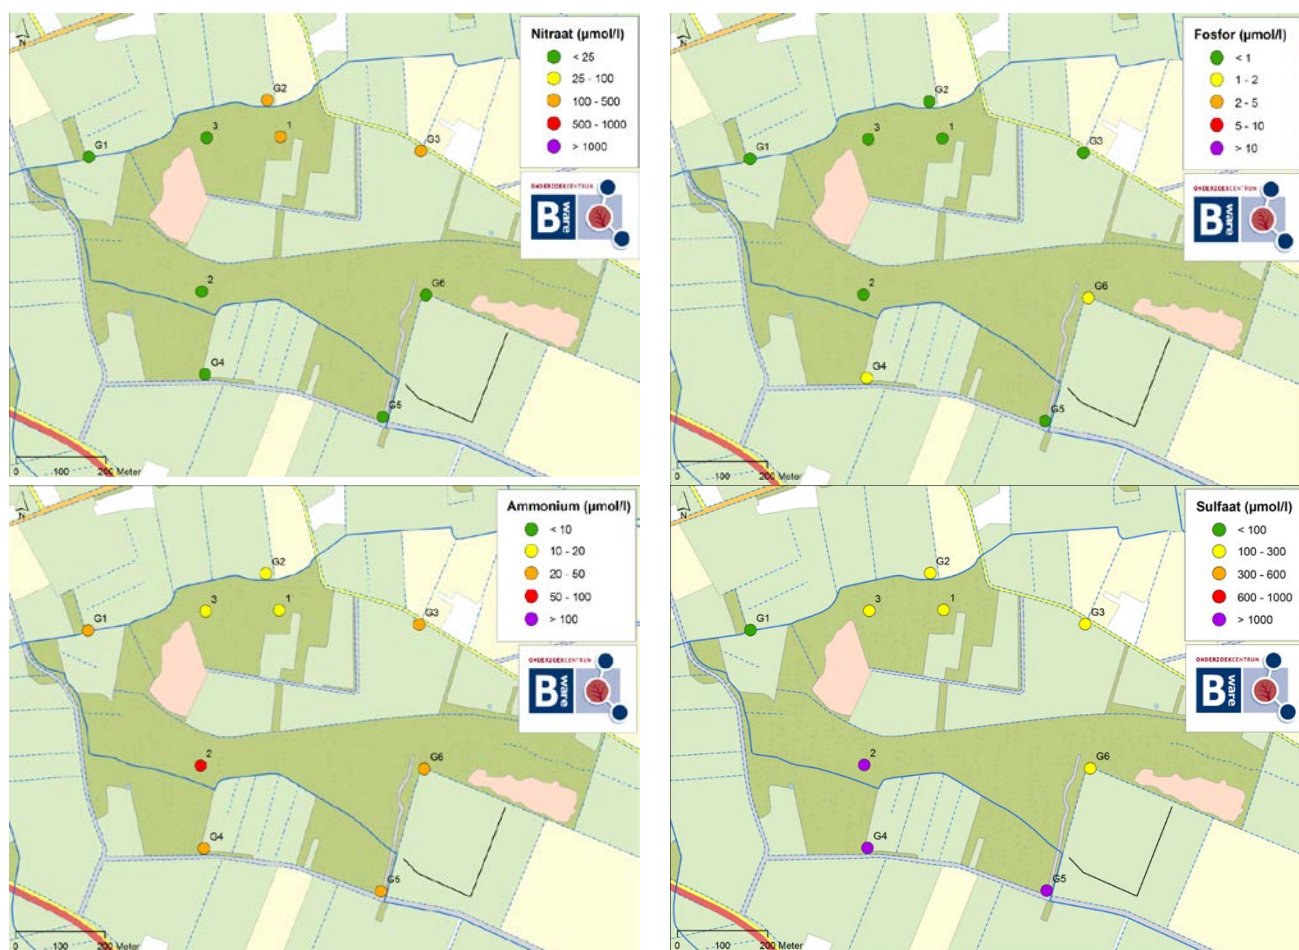
Figuur 29: Gemeten nitraat-, fosfor-, ammonium- en sulfaatconcentraties in peilbuizen langs de randen van de Lemselermaten en op drie locaties met (redelijk) goed ontwikkelde kwelafhankelijke natuur (Lucassen & Roelofs 2016).

Sulfaat is op een aantal locaties sterk verhoogd met concentraties van rond de 1200  $\mu\text{mol/l}$  (Figuur 29). In de overige peilbuizen liggen de concentraties tussen de 100 en 300  $\mu\text{mol/l}$  waarmee de concentraties sterk overeenkomen met de gevonden waarden in het grondwater van het Westelijke en Oude Maatje uit 2009 (Hunneman & Aggenbach, 2009). Wel zijn hier de nitraatwaarden verhoogd (kritische waarde is 200  $\mu\text{mol/L}$ ), terwijl deze laag zijn op de plekken met een verhoogde sulfaatwaarde. Dit ondersteunt dat er nitraatrijk grondwater uitspoelt naar het gebied, dat plaatselijk reageert met pyrietrijke bodemmateriële. Kennelijk vindt deze reactie voornamelijk plaats in het zuidelijke gebied (gezien de lage nitraat- en hoge sulfaat gehalten) en kan het nitraat in het noordelijk deel wel het gebied bereiken. Het diepe grondwater dat bij Weerselo gewonnen wordt, vertoont ook een stijgende trend in sulfaat (Figuur 30), wat aantoont dat de aanwezigheid van sulfaat niet volledig verklaard kan worden door natuurlijke sulfaatrijke afzettingen (dan was het gehalte in het grondwater constant gebleven). De waarden in het Dollanddal zijn hoger dan die uit de waterwinning. Dit betekent waarschijnlijk dat er hier meer interactie met nitraat plaatsvindt dan ter hoogte van de winning. Dit zal deels ook komen door de diepte waarop bemonsterd wordt. Bij een diepe bemonstering zoals bij de drinkwaterwinning is het grondwater langer onderweg geweest waardoor het sulfaat verdunt is. Terwijl bij een relatief ondiepe bemonstering zoals in de Lemselermaten het effect van nitraat op pyrietrijke afzettingen nog weinig verdunt is.

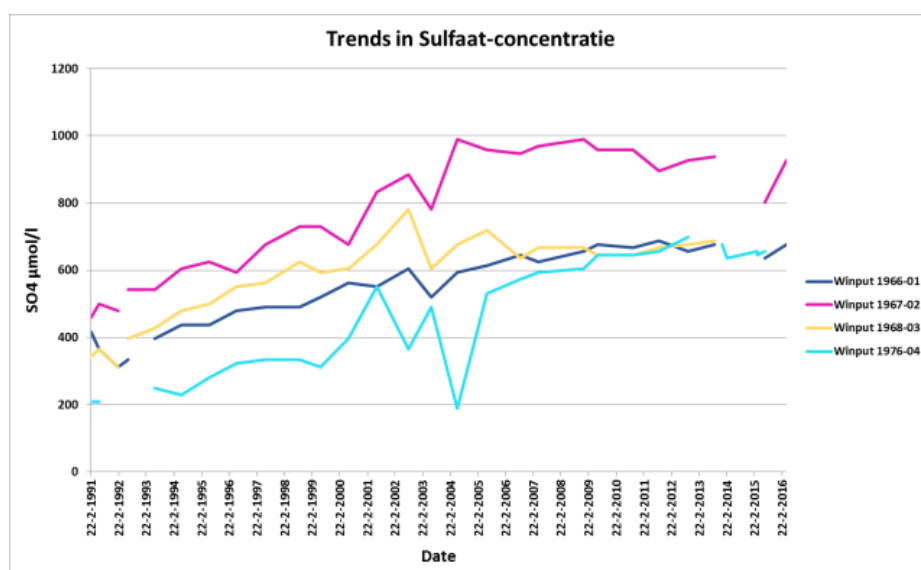
Figuur 30: Gemeten sulfaatconcentraties in de waterwinningputten van de waterwinning bij Weerselo tussen 1991 en 2016 (bron: Hunneman & Aggenbach, 2009).

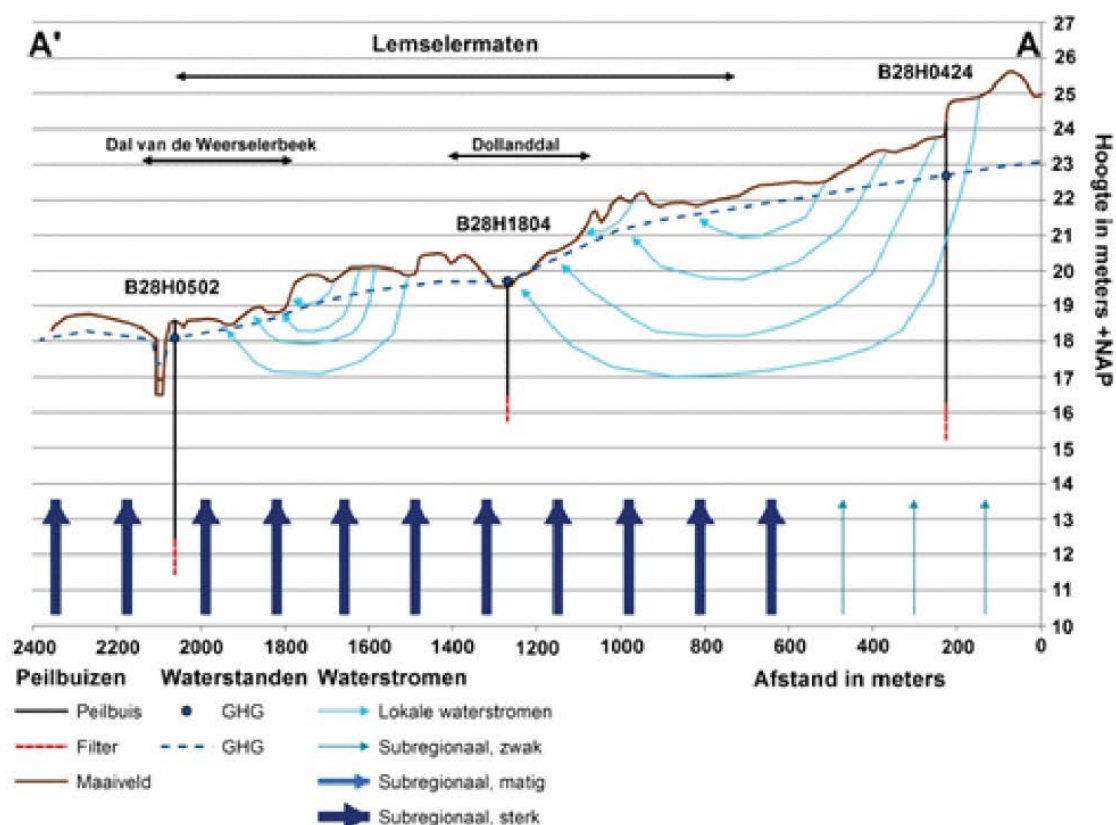
*Figuur 31: Waterstromen en maaiveldverloop in de Lemselermaten van oost (rechts in de doorsnede) naar west (links in de doorsnede). In de hogere gronden van de Lemselermaten domineren lokale waterstromen. Zowel in het dal van de Dollandbeek als de Weerselerbeek domineren sterke, subregionale stromingen. Op de overgangen tussen hogere gronden en de beekdalen is er een interactie tussen het lokale en subregionale grondwatersysteem. Voor de ligging van de doorsnede, zie bijlage 5.*

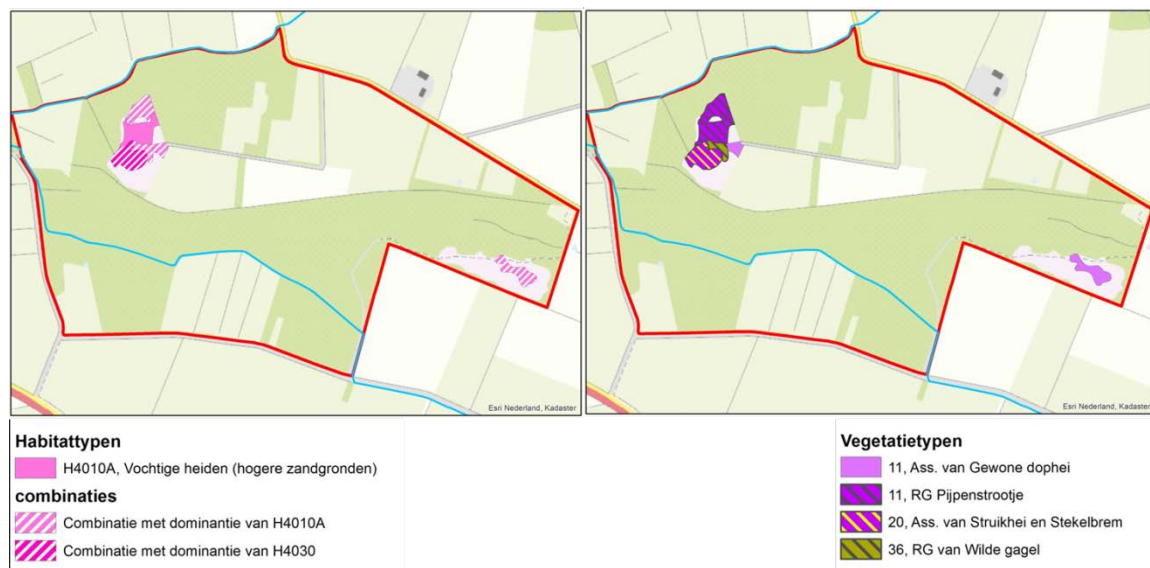
Figuur 32: Links de habitattypenkaart van vochtige heiden en rechts de onderliggende vegetatietypen.

In het gebied liggen twee terreindelen waar het habitatype “vochtige heiden” is aangewezen, in het noordwesten een groot complex en in het zuidoosten een kleine strook (Figuur 32). De vegetatie van de vochtige heide in het noordwesten bestaat voor het overgrote deel uit Gewone dopheide (*Erica tetralix*) met een hoge abundantie van Veenmossen (*Sphagnum* spp.) met lokaal Wilde gagel (*Myrica gale*) en Klokjesgentiaan (*Gentiana pneumonanthe*). Verder is er een hoge bedekking van Pijpenstrootje (*Molinia caerulea*) aanwezig in het terrein. Pijpenstrootje kan toenemen bij eutrofiëring door atmosferische depositie en door mineralisatie van opgehoopt strooisel en ook bij verdroging. Daarbij kan een ontwikkeling optreden naar de Rompgemeenschap van Pijpenstrootje (Aggenbach et al., 1998). In Lemselermaten spelen al deze processen een rol.

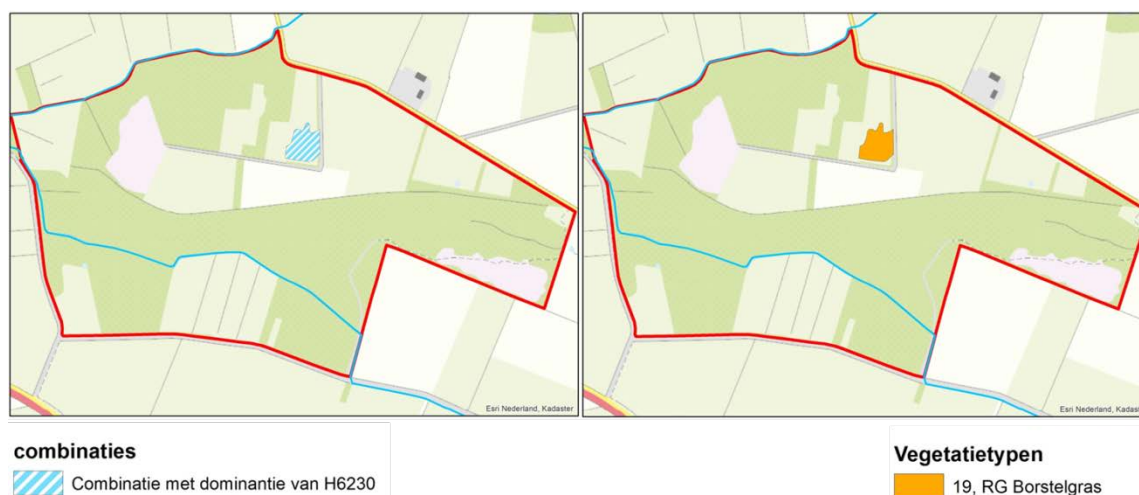
Figuur 33: Links de habitattypenkaart van de heischrale graslanden en rechts de onderliggende vegetatietypen.

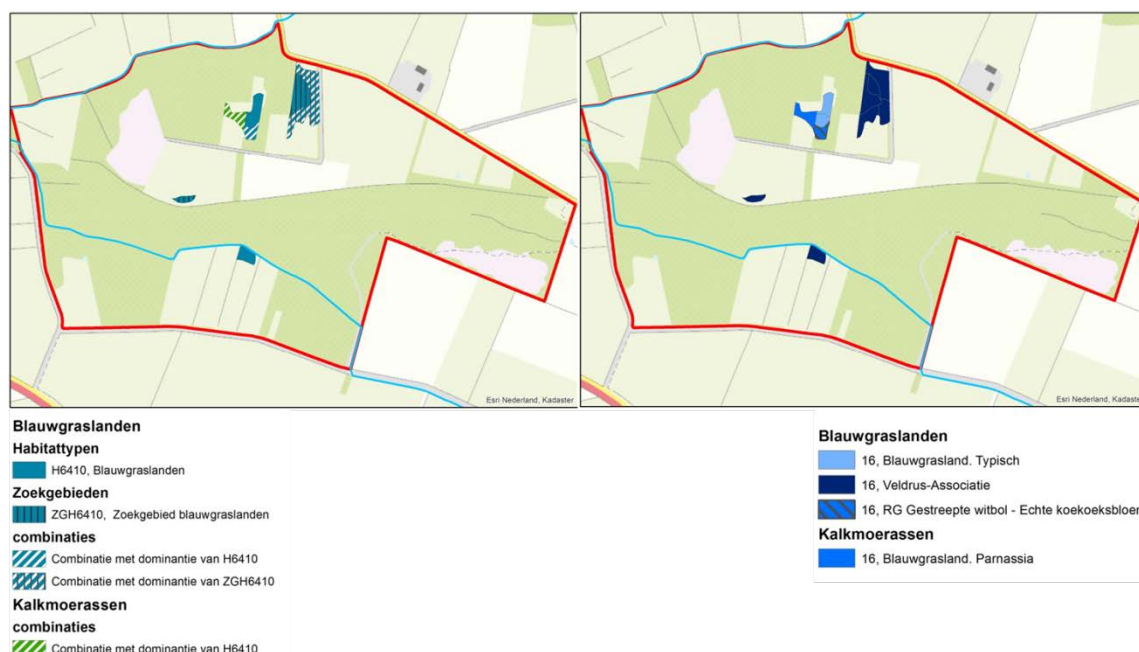
*Figuur 34: Links de habitattypenkaart van de blauwgraslanden en kalkmoeras en rechts de onderliggende vegetatietypen.*

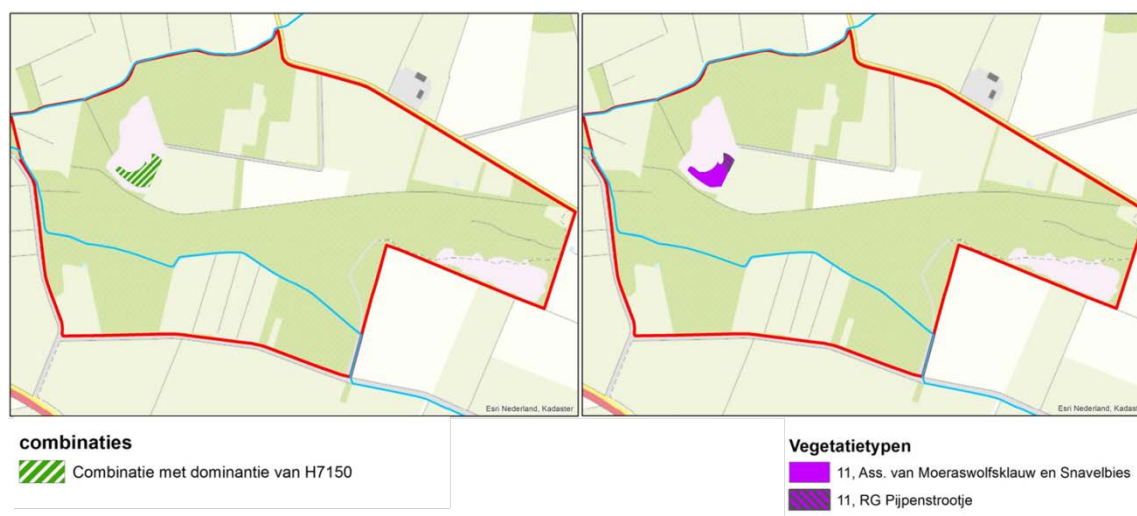
Figuur 35: Links de habitattypenkaart van de pioniervegetaties met snavelbiezen en rechts de onderliggende vegetatietypen.

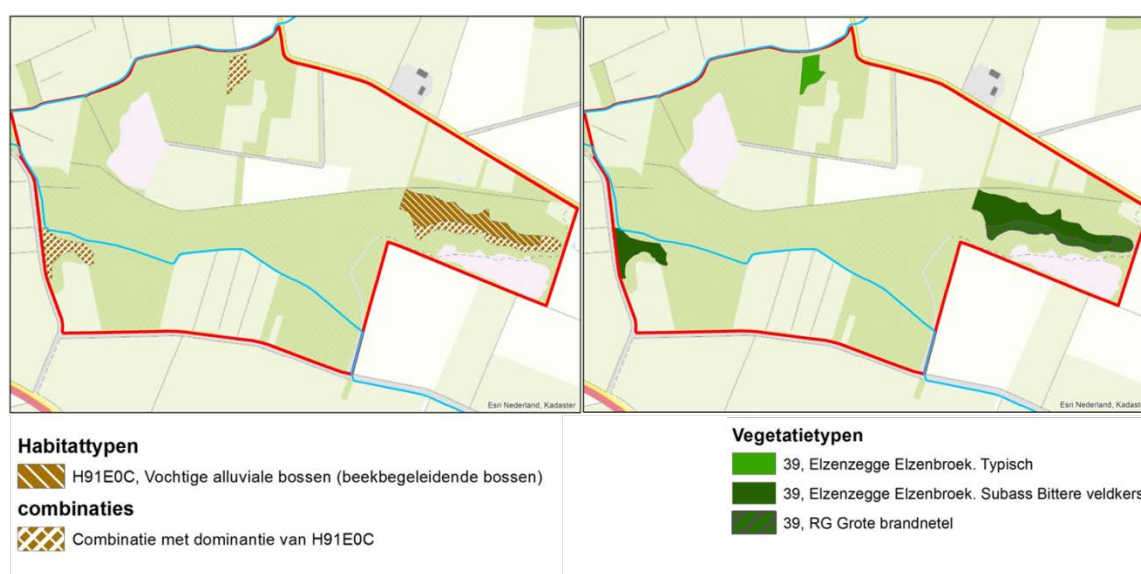
**Figuur 36: Links de habitattypenkaart van vochtige alluviale Bossen en rechts de onderliggende vegetatietypen.**

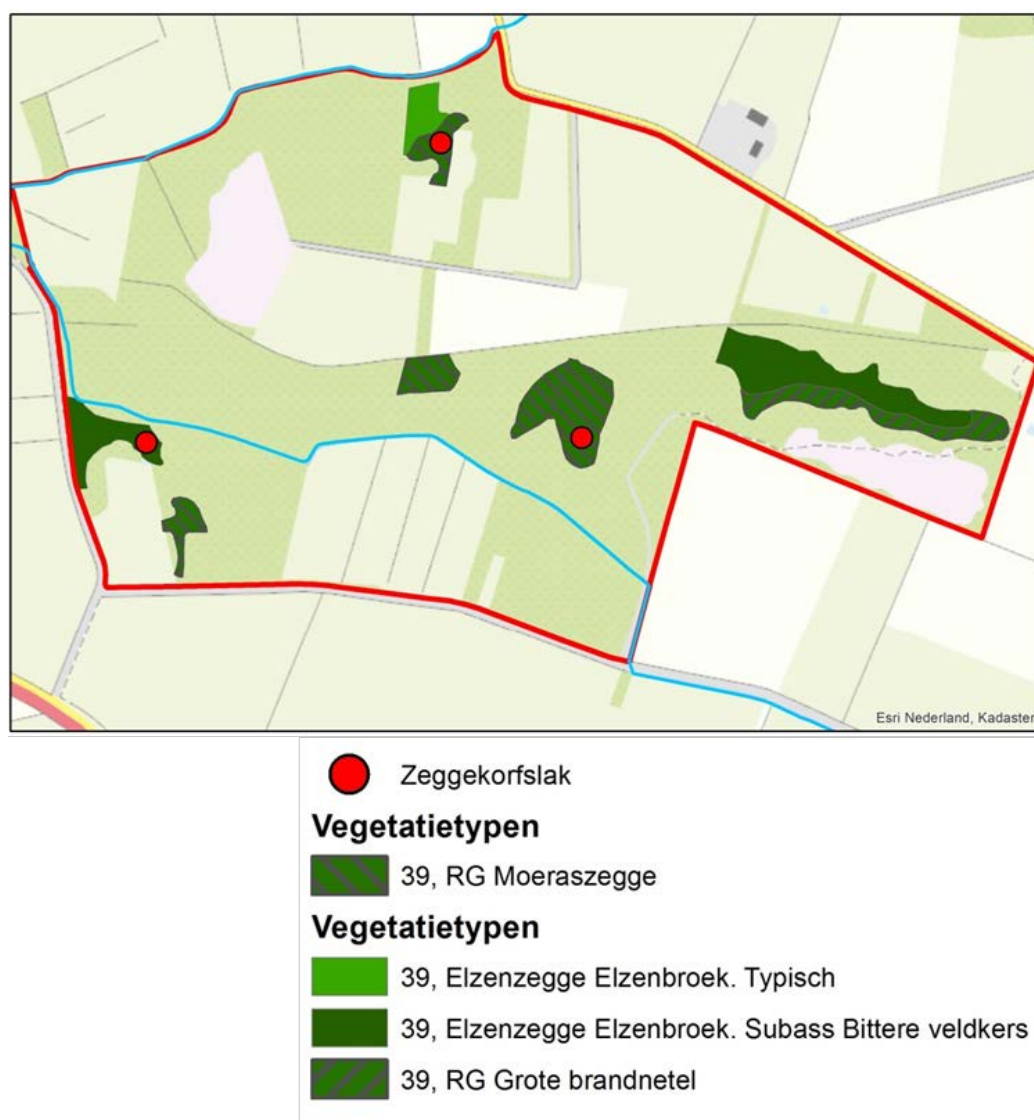
*Figuur 37: De vindplekken van de Zeggekorfslak op 5-8-2016 in relatie tot de vegetatietypen waarin de soort is aangetroffen.*

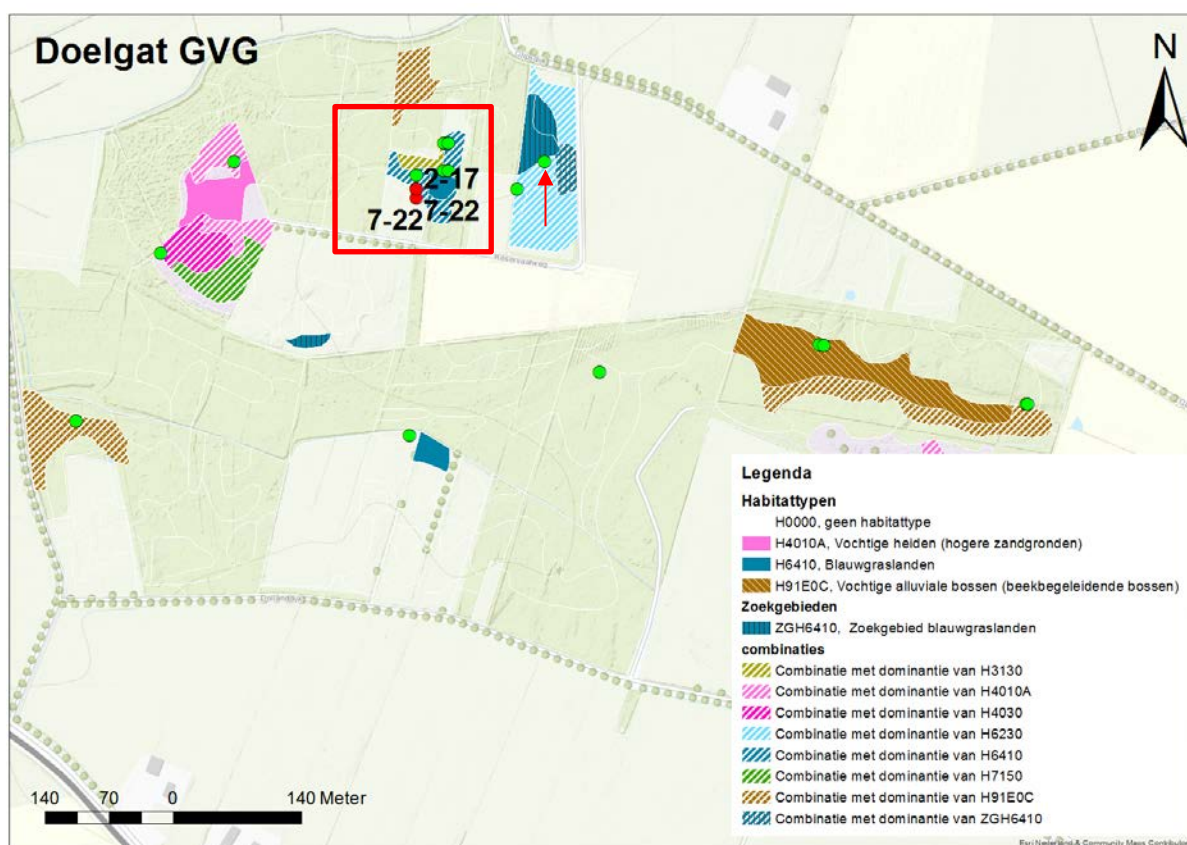
*Figuur 38: Doelgat voor de gemiddelde voorjaarsgrondwaterstand (GVG) berekend op basis van de peilbuizen uit Hullenaar en de provinciale peilbuizen. De cijfers geven het doelgat weer (x cm te laag). Groen bolletje betekent geen doelgat. Soms gaat het hier om een range wanneer de referentiewaarden ook een range zijn, dit is aangegeven met een -. De GVG is vrijwel overal op orde, behalve in het centrale deel van Lemselermaten, bij het Blauwgrasland. Op het blauwgrasland in het rode vierkant wordt in Figuur 39 ingezoomd. De rode pijl geeft een peilbuis aan in het Heischraal grasland (waarvoor de GVG voldoet), maar nabij het zoekgebied voor Blauwgrasland. De GVG is 3 tot 28 cm te laag voor Blauwgrasland.*

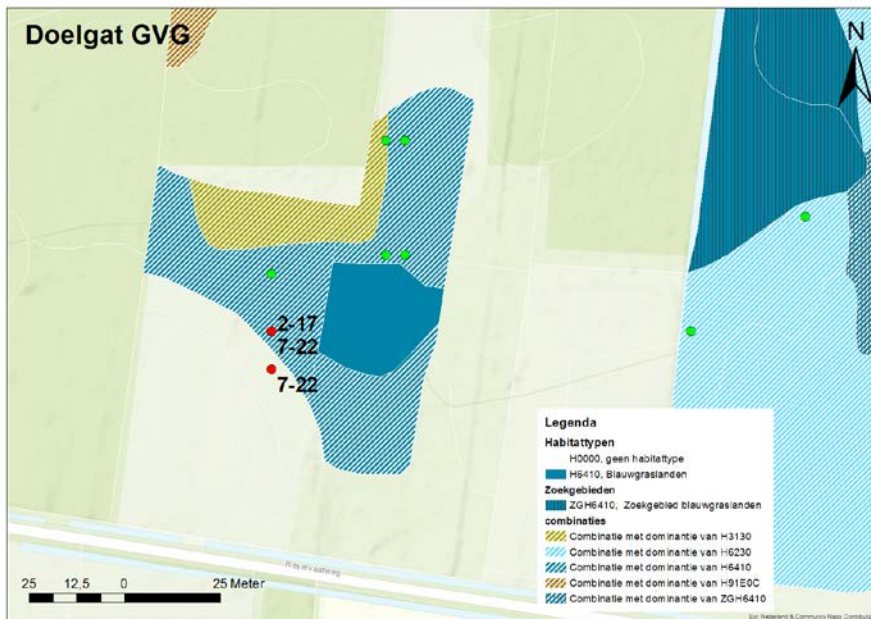
Figuur 39: Doelgat voor de gemiddelde voorjaarsgrondwaterstand (GVG) voor het Blauwgrasland in het centrum van Lemselermaten. De cijfers geven het doelgat weer (x cm te laag). De GVG is tussen de 2 en 22 cm te laag. Groen bolletje betekent geen doelgat.

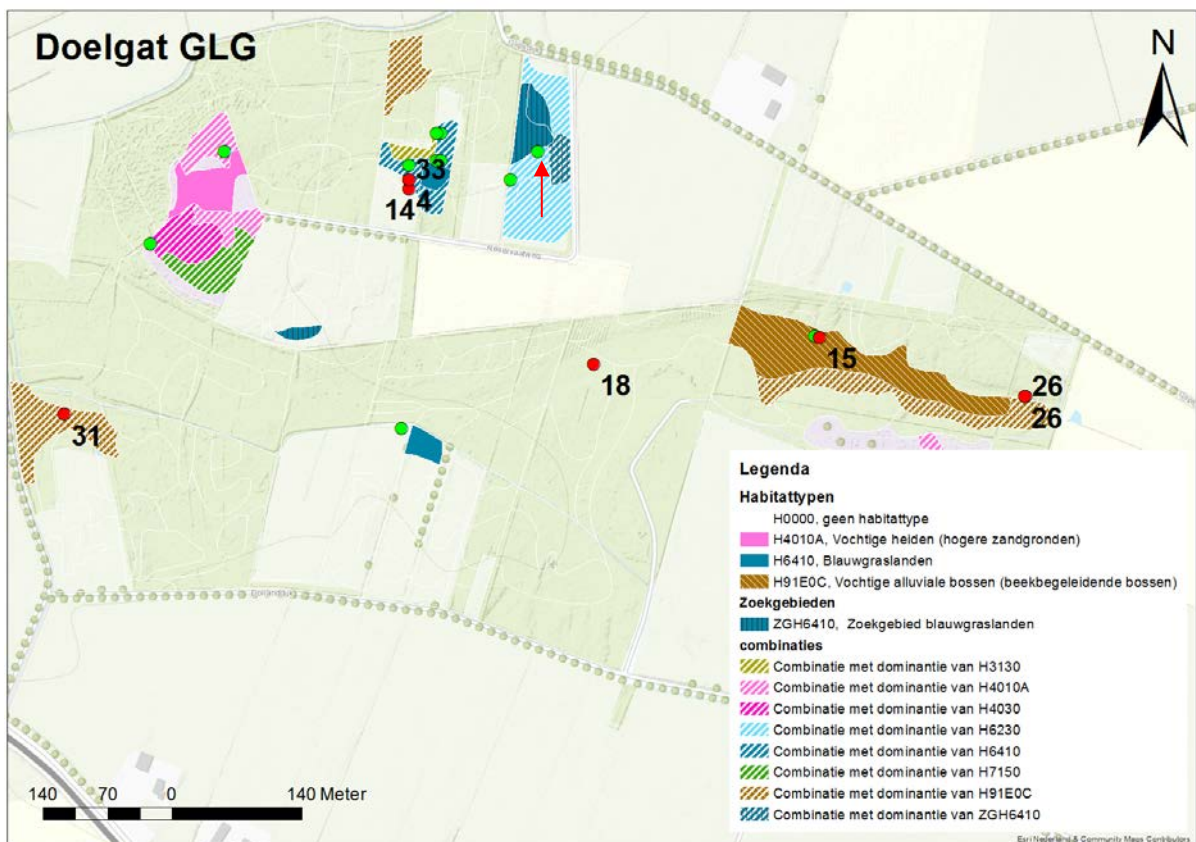
Figuur 40: Doelgat voor de gemiddelde laagste grondwaterstand (GLG) berekend op basis van de peilbuizen uit Hullenaar en de provinciale peilbuizen. De cijfers geven het doelgat weer (x cm te laag). Groen bolletje betekent geen doelgat. De GLG is plaatselijk te laag in het Blauwgrasland en het Vochtig alluviaal bos. De rode pijl geeft een peilbuis aan in het

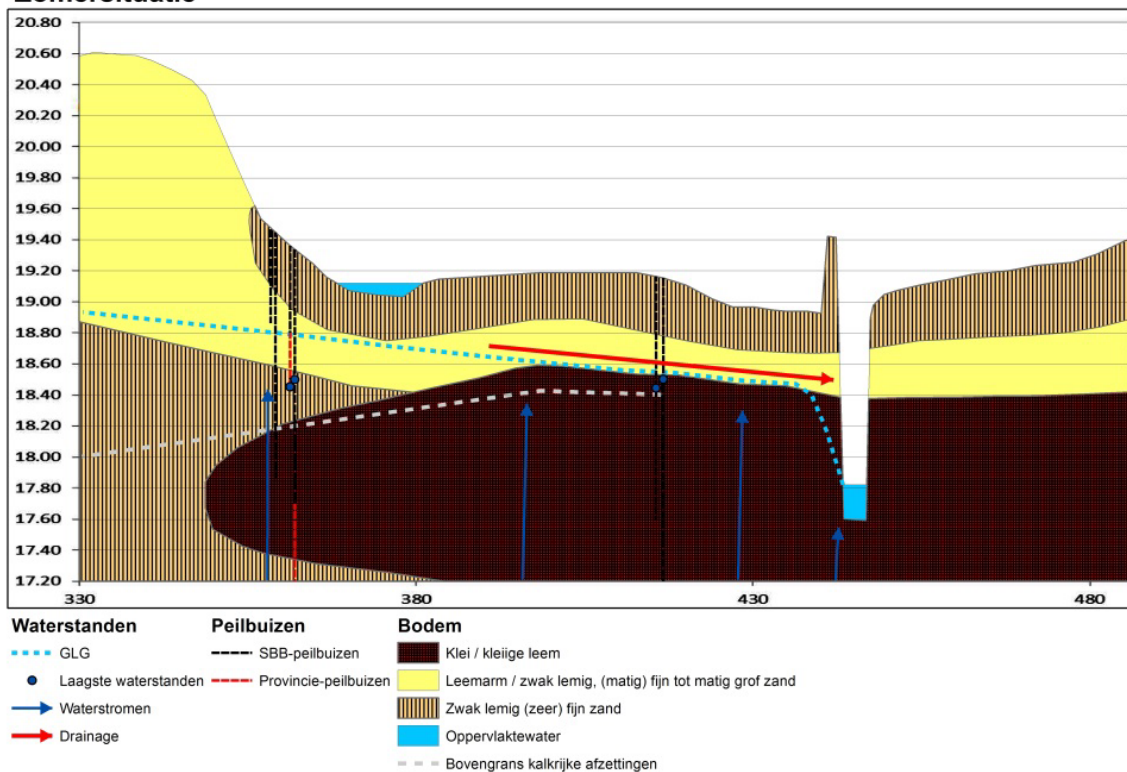
*Figuur 41: Schematische dwarsdoorsnede van het Westelijke Maatje op basis van (Bell & van 't Hullenaar 2015), waarop het functioneren van de zomersituatie schematisch is weergegeven. In grote delen van het beekdal blijkt de Weerselerbeek ook door het dikke (donkerbruine) leempakket heen te snijden.*

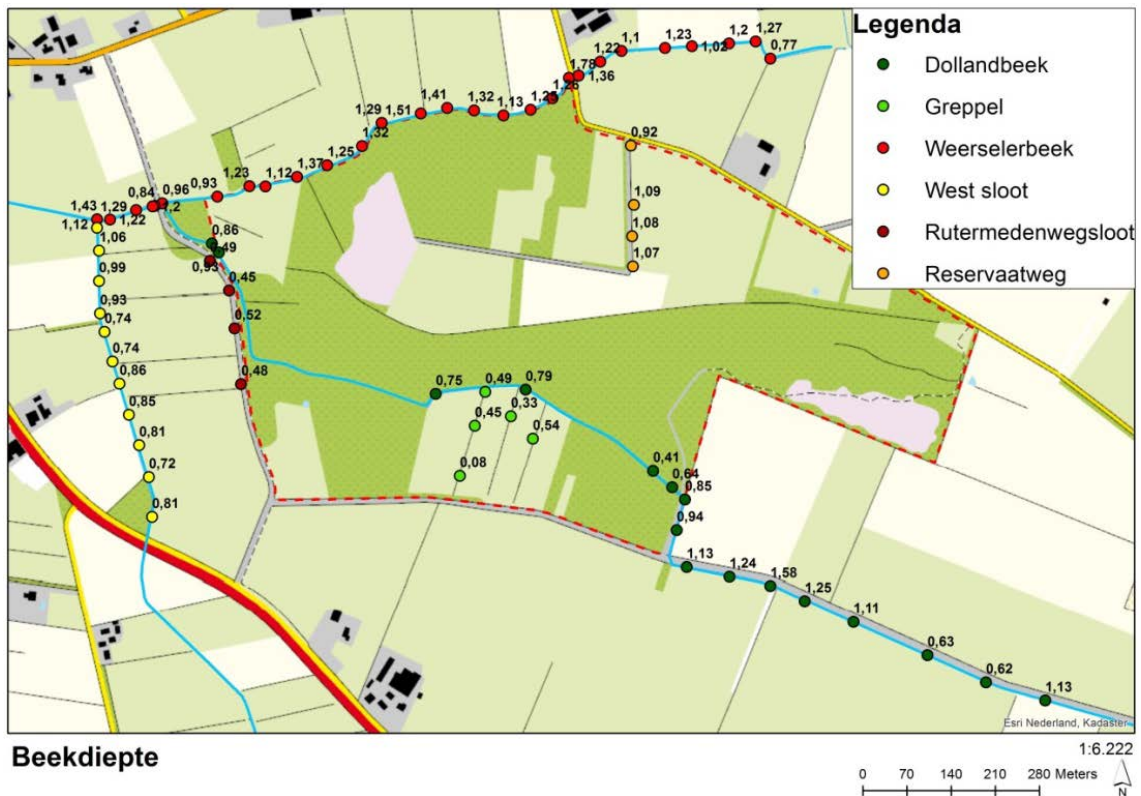
*Figuur 42: Diepte van de beken en sloten in meter onder maaiveld.*

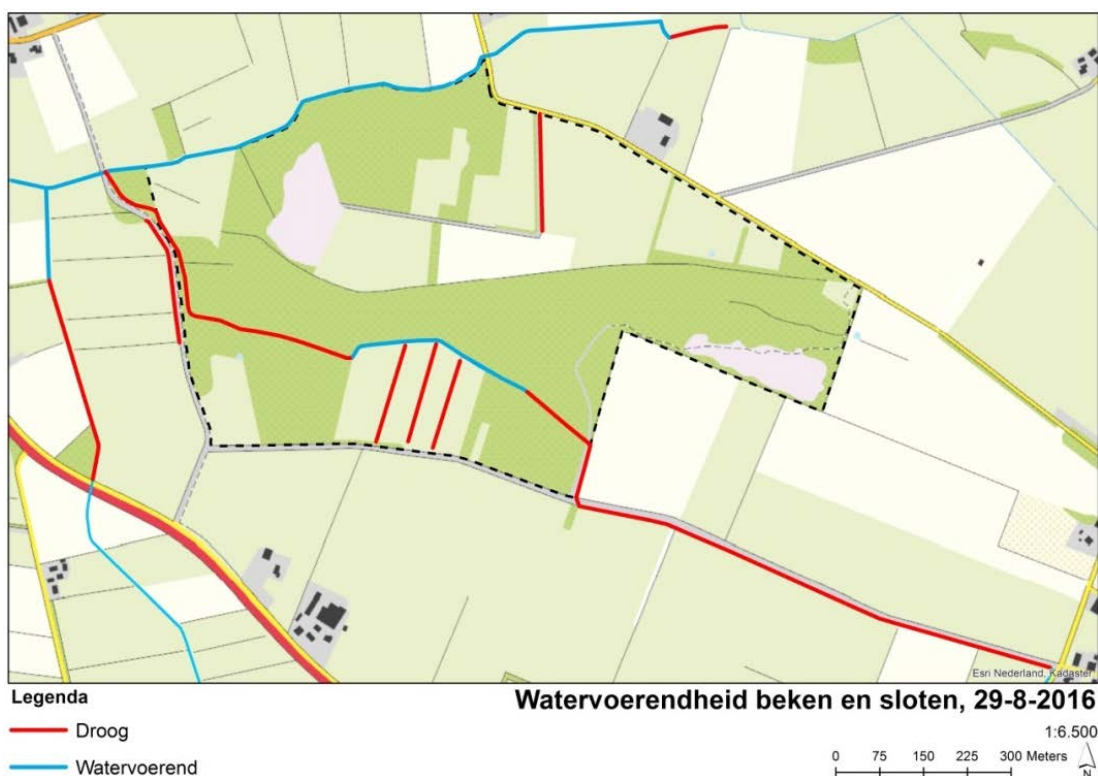
*Figuur 43: Droogval van de belangrijkste beken en sloten in de zomer van 2016, opgenomen op 29-8-2016.*

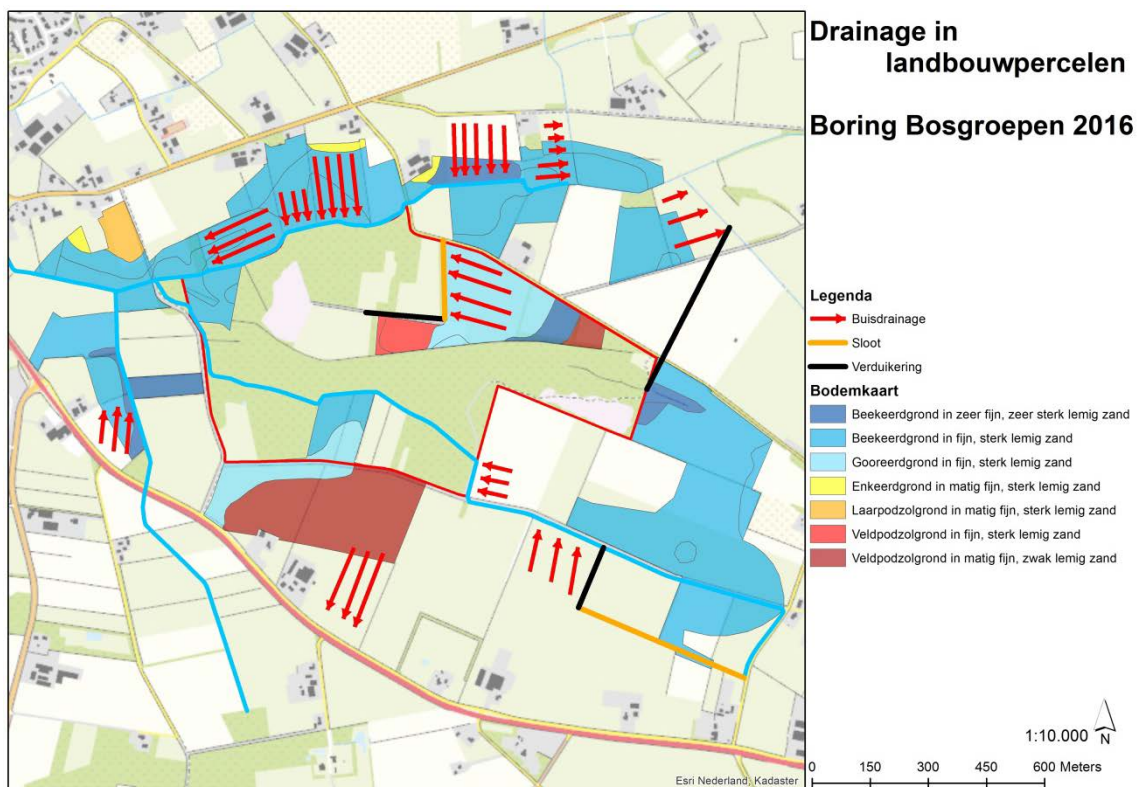
*Figuur 44: Drainage in de landbouwpercelen rond de Lemselermaten.*

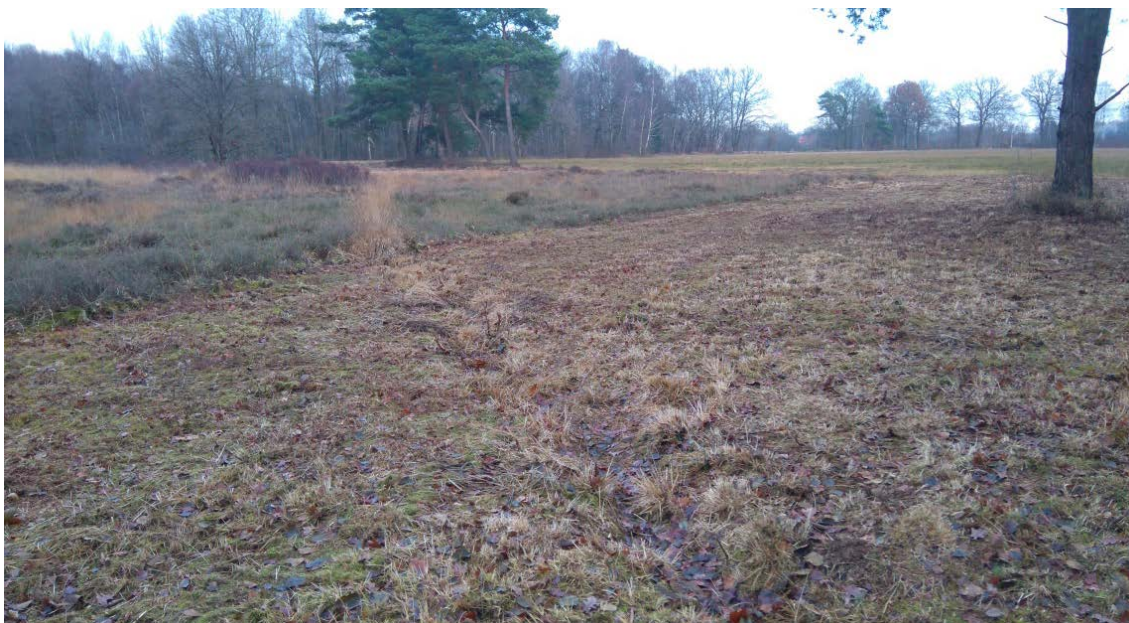
*Foto 6: Greppel in de vochtige heide van 20–30 cm diep. In de vegetatie met dopheide is een geel lint van Pijpenstrootje te zien, dat de greppel markeert.*

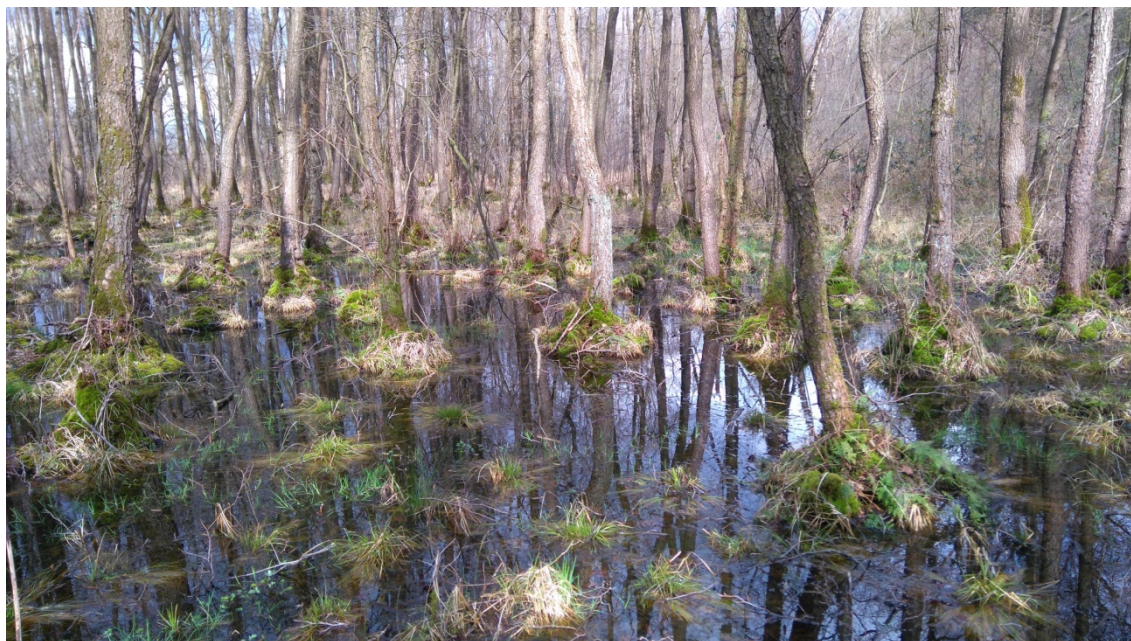
**Foto 7:** Zwarte elzen in het Dollanddal staan op stelten, de veenbodem is gemineraliseerd en daardoor lager komen te liggen rondom de stamvoet van de Zwarte elzen.
