**RAPPORT:**

Diverse onderzoeken

Iepenof e.o. te Barneveld

B19.7431A

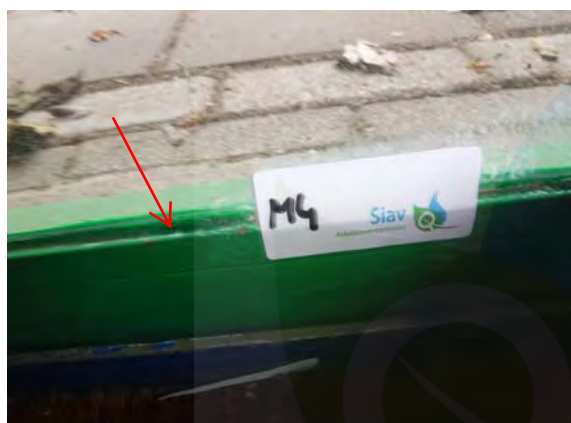
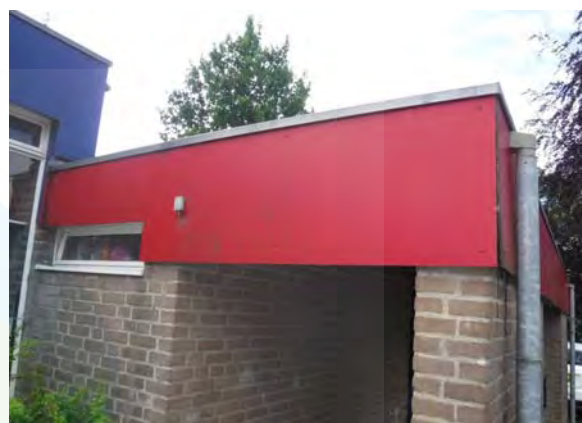
M4 Monsternamelocatie

| Verdieping | Ruimte | Hoeveelheid |
|---|---|---|
| Begane grond | Zie tekening | 1 kozijn |

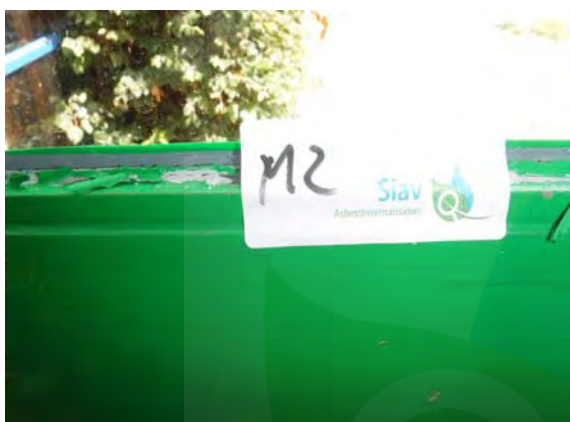
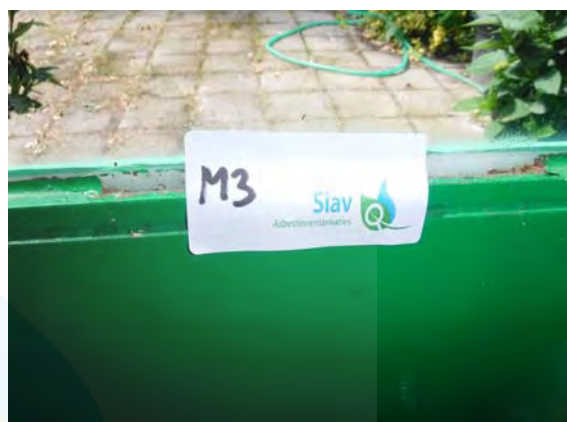
| Verdieping | Ruimte | Hoeveelheid |
|---|---|---|
| Begane grond | zie tekening | 2 kozijnen |

Tijdens de inspectie zijn er 3 materiaalmonsters genomen van de beglazingskit, na analyse is gebleken dat de er 2 materiaalmonster asbestvrij zijn (zie 3.2).

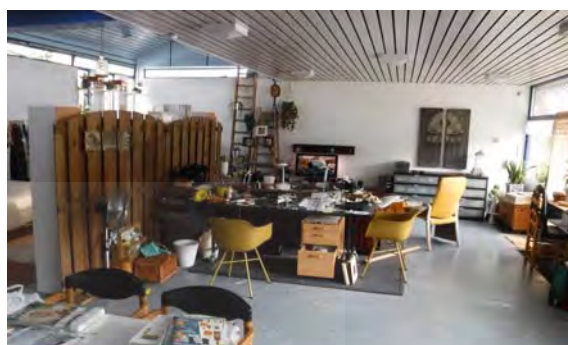
In de lokalen zijn geen asbestverdachte materialen aangetroffen

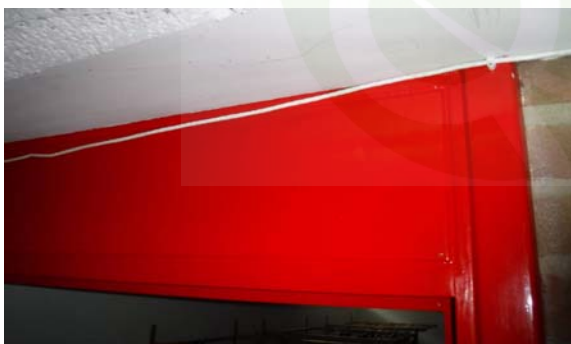
Paneel van hout boven de deur

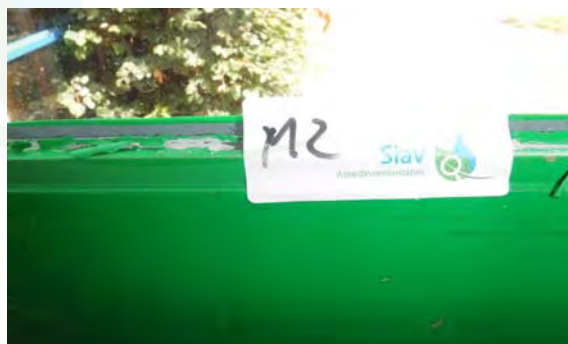
Asbestverdachte kit

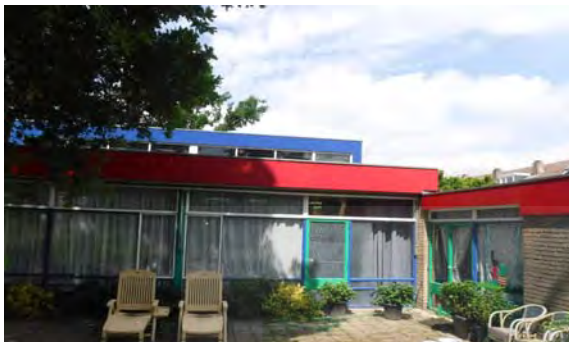
Geen asbestverdachte materialen aangetroffen  
rondom het gebouw

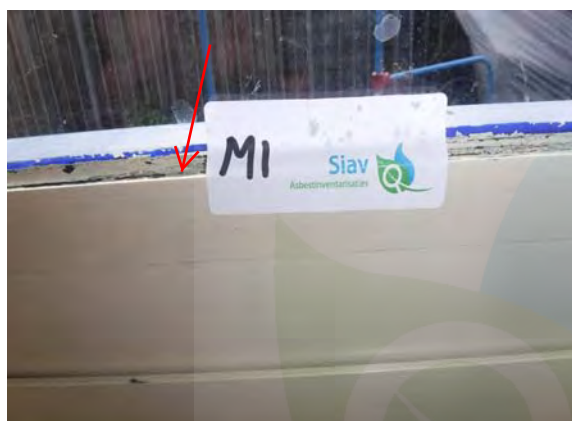
M1 Monsternamelocatie

Er zijn 2 materiaalmonsters genomen van de beglazingskit, na analyse is gebleken dat deze kit asbesthoudend is (bron nr.1), naderonderzoek noodzakelijk om de omvang van de asbesthoudende beglazingskit vast te stellen (zie 3.2). De buitengevels bestaande uit metselwerk, met houten/stalen kozijnen en deuren. De boeiboorden aan de buitengevels zijn niet asbestverdacht, deze zijn van Trespa. De aangetroffen borstweringspanelen zijn niet asbestverdacht, deze zijn van Trespa. De bovenste laag dakbedekking, is niet asbestverdacht (zie 3.2). Rondom het gebouw zijn overige asbestverdachte materialen aangetroffen.

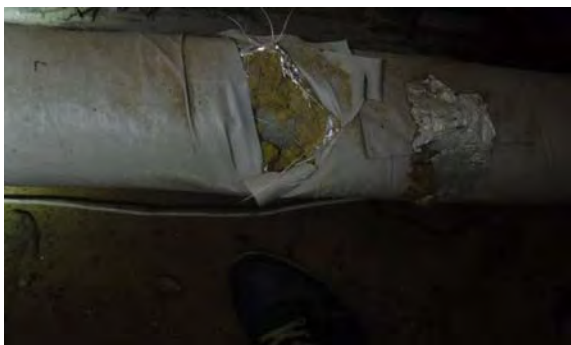
Aangetroffen leidingisolatie is niet asbestverdacht.

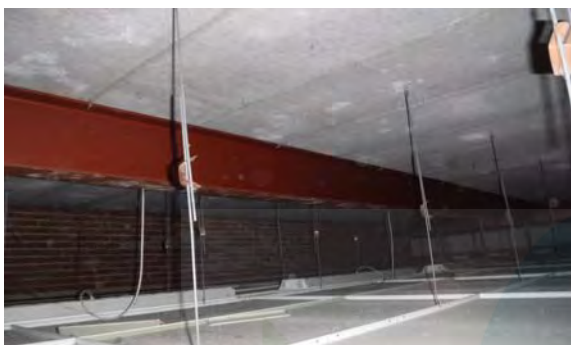
Boven het systeem plafond is een staalconstructie aanwezig

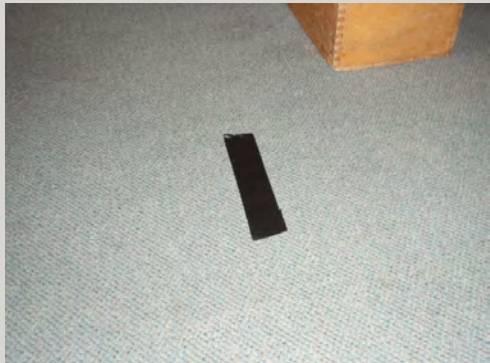
| Opmerking | De kleefmonsters bevatten geen asbesthoudend stof. De resultaten van de kleefmonsters zijn niet representatief voor de actuele blootstelling in de ruimte. Om de actuele vezelconcentratie te bepalen adviseren wij een NEN 2991 onderzoek te laten uitvoeren. | |

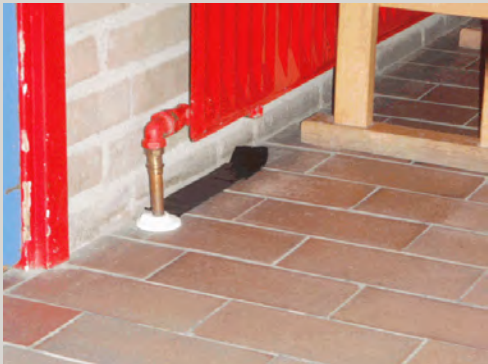
| Code | 274-05-006 | |

| <b>Element</b> | kleefmonster | |
| Bevestiging | losliggend | |
| Structuur | Niet hechtgebonden | |
| Conditie | sterk beschadigd of verweerd | |
| Analyse | Niet asbesthoudend<br>(cert.11.31158-07) | |
