## ASBESTINVENTARISATIE

### de bovenbouw van meerdere schuren

Adres: Nederwoudseweg 42a  
Plaats: Lunteren  
Kenmerk: P180992

# TITELBLAD

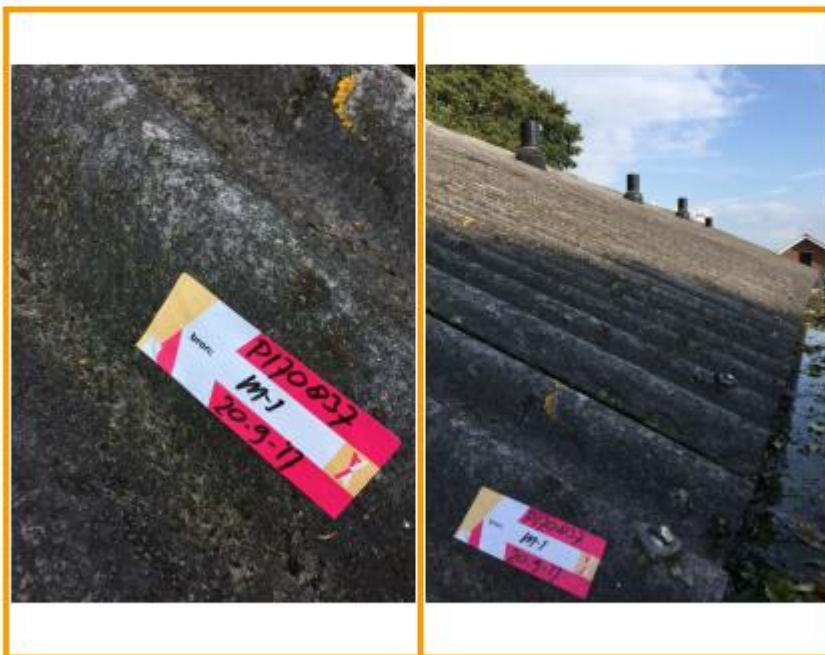
| Voorwaarden verwijdering | Zie SMA-rt afdruk in bijlage 5 |

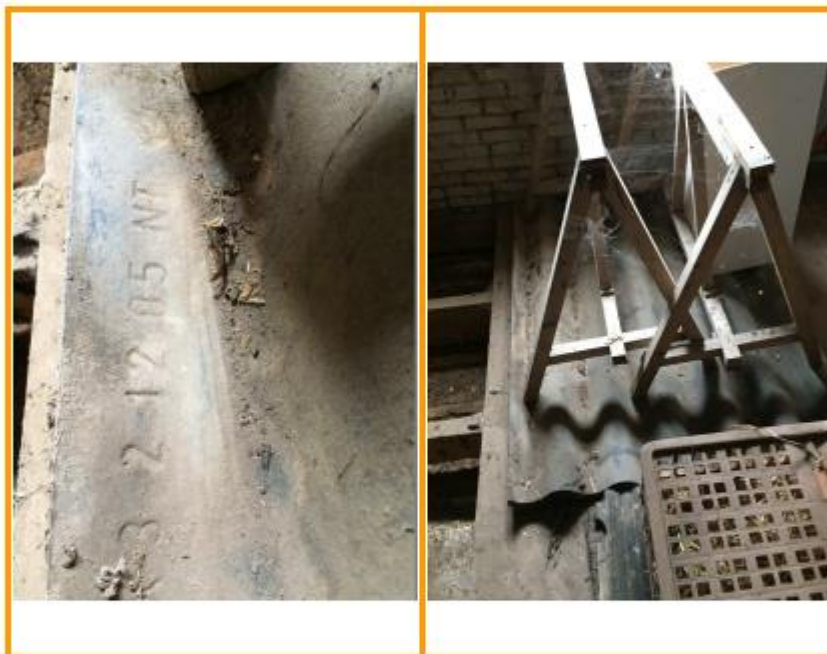
Vrij-1

| Opmerkingen | Deze golfplaten zijn voorzien van een stempel met code (NT) waaruit blijkt dat deze asbestvrij zijn. |
