## Boominventarisatie en veiligheidsinspectie Brinken in de Zoom Harderwijk

# Boominventarisatie en veiligheidsinspectie

## Brinken in de Zoom

28 oktober 2021

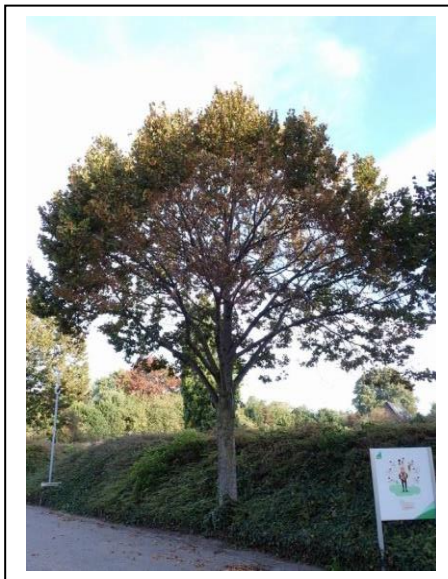
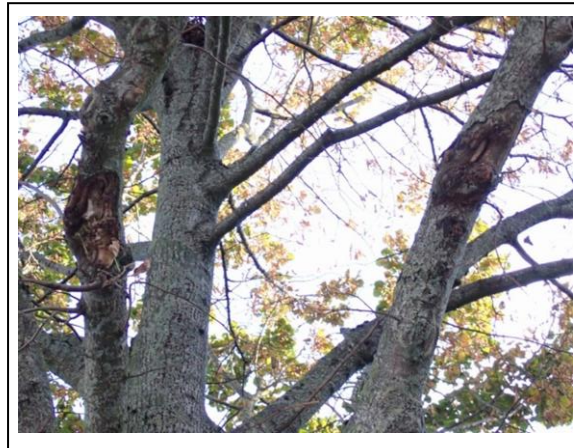
Kroon: oppervlakkige schades op de onderste twee gesteltakken

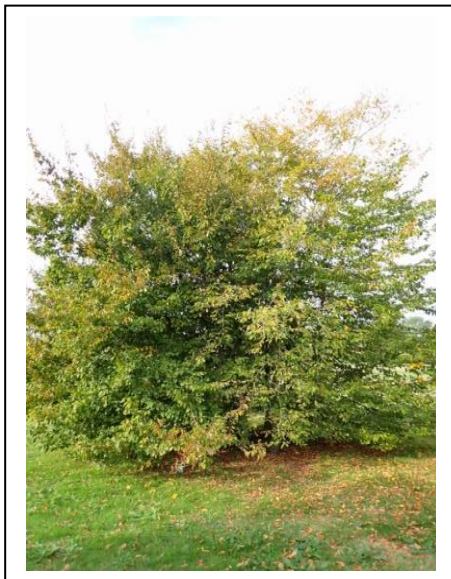
Nummer: 45

Kroon: nagenoeg afgestorven kroon

Stamvoet: holte aan de westzijde met vruchtlichamen van de korsthoutskoolzwam (Kretzschmaria deusta); verplante boom

Conditie: slecht

Veilig: nee

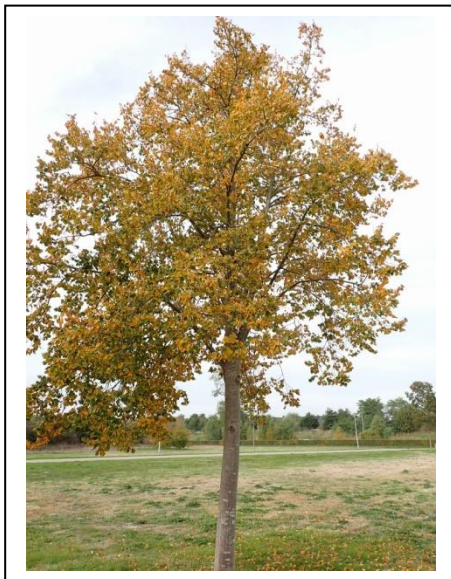
Nummer: 47

Stam: wond van 0,1 tot 1 m<sup>1</sup> aan de westzijde

Conditie: slecht

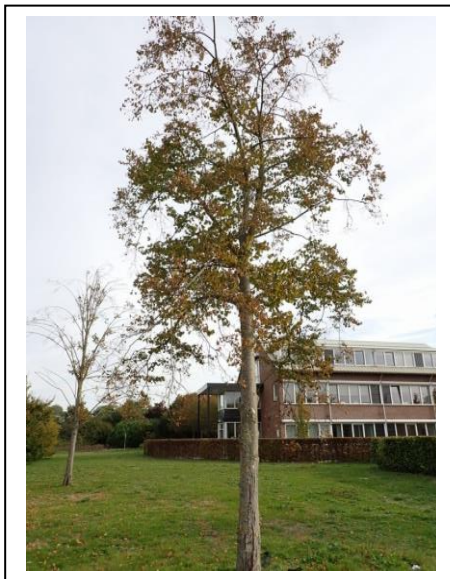
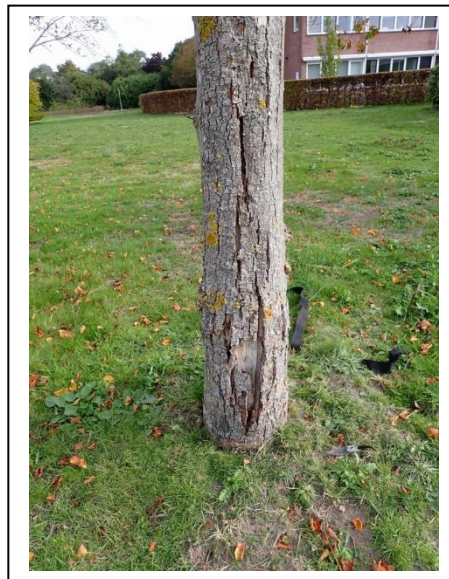
Nummer: 48

| Nr | Boomsoort | Ø Stam (cm) | Con | Mechanische kwaliteit Kroon | Stam | Stamvoet | TK | Veilig | Maatregel | Handhaafbaar |
|---|---|---|---|---|---|---|---|---|---|---|
| 48 | <i>Tilia x europaea</i> | 21 | slecht | inrottende snoeiwonden | schades op 1,5 m¹, aan de oostzijde en aan de westzijde van 0,3 tot 1,5 m¹ | verplante boom | <5 | ja | | nee |

Kroon: inrottende snoeiwonden

Stam: schades op 1,5 m<sup>1</sup>, aan de oostzijde en aan de westzijde van 0,3 tot 1,5 m<sup>1</sup>

Conditie: slecht

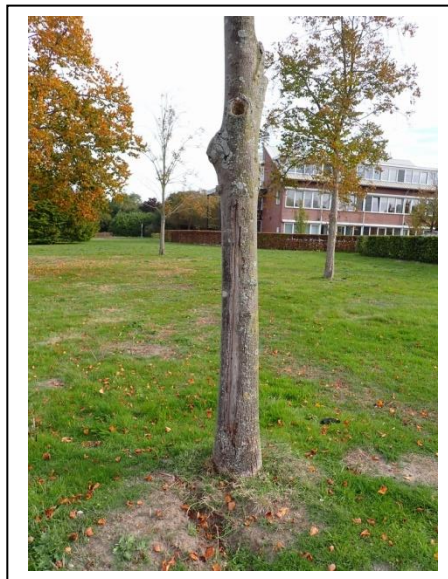
Nummer: 49

Kroon: fijn dood hout

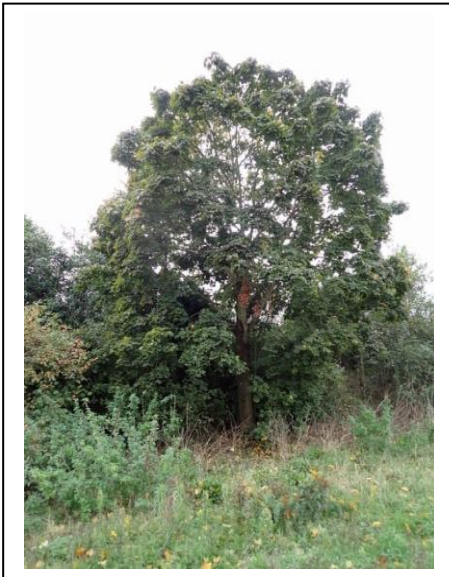
Nummer: 57

| Nr | Boomsoort | Ø Stam (cm) | Con | Mechanische kwaliteit Kroon | Stam | Stamvoet | TK | Veilig | Maatregel | Handhaafbaar |
|---|---|---|---|---|---|---|---|---|---|---|
| 57 | <i>Fraxinus angustifolia</i> 'Raywood' | 19 | matig | instervende top | langgerekte schade van 0,5 tot 3 m <sup>1</sup> , aan de westzijde | verplante boom | <10 | ja | | nee |

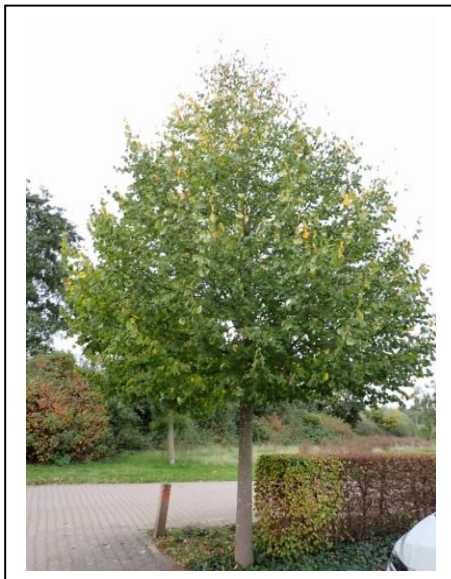
Nummer: 69

| Nr | Boomsoort | Ø Stam (cm) | Con | Mechanische kwaliteit Kroon | Stam | Stamvoet | TK | Veilig | Maatregel | Hand-<br>haaf-<br>baar |
|---|---|---|---|---|---|---|---|---|---|---|
| 69 | <i>Liquidambar styraciflua</i> | 6 | redelijk | | | schade beslaat 40% van de omtrek | <5 | ja | | nee |

Stamvoet: schade beslaat 40% van de omtrek

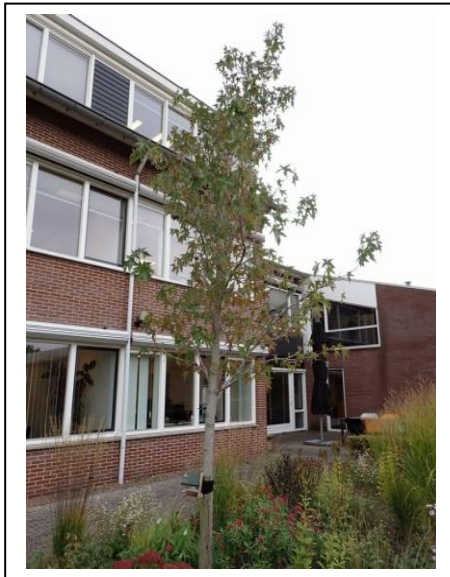
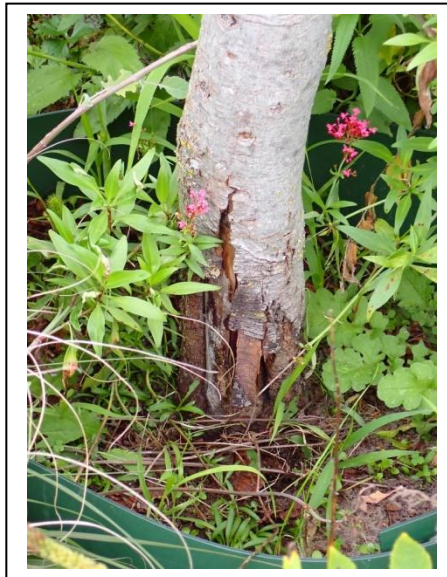
Nummer: 70

| Nr | Boomsoort | Ø Stam (cm) | Con | Mechanische kwaliteit Kroon | Stam | Stamvoet | TK | Veilig | Maatregel | Hand-<br>haaf-<br>baar |
|---|---|---|---|---|---|---|---|---|---|---|
| 70 | <i>Liquidambar styraciflua</i> | 9 | goed | | | schade met goede wondhoutlijsten | 10_15 | ja | | nee |

Stamvoet: oppervlakkige schade met goede wondhoutlijsten

Conditie: goed

Toekomstverwachting: 10\_15 jaar

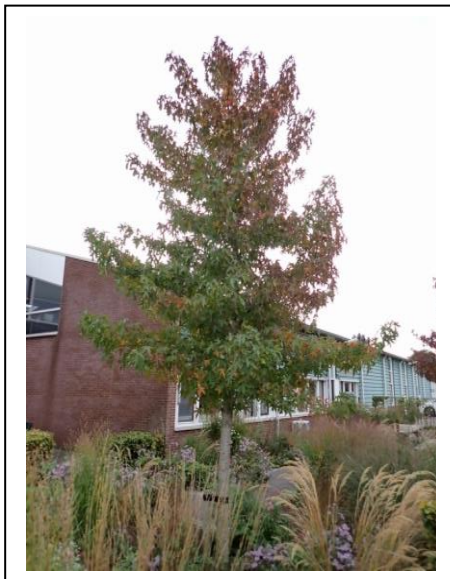
Nummer: **72**

Conditie: goed

Toekomstverwachting: >15 jaar

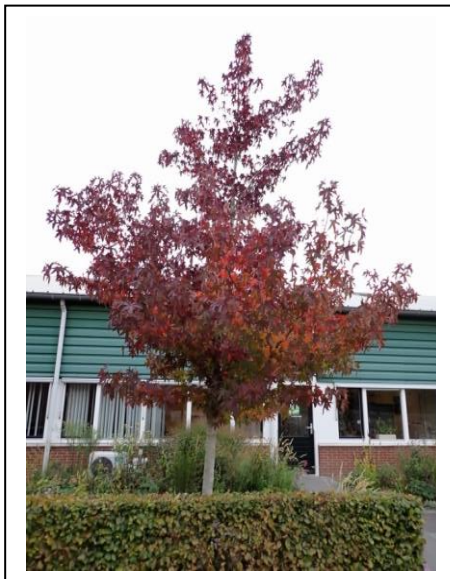
Nummer: **73**

Conditie: redelijk

Toekomstverwachting: >15 jaar

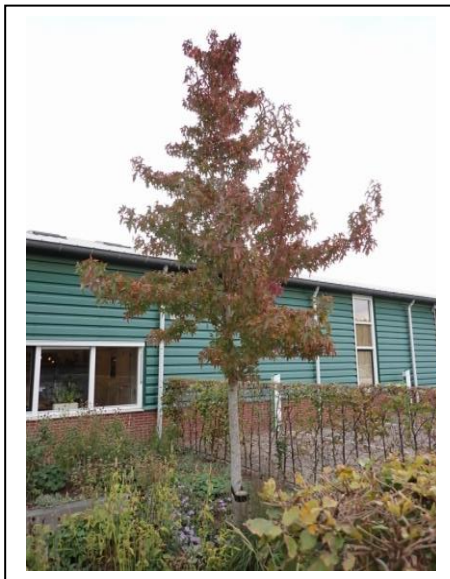
Nummer: 74

Conditie: goed

Toekomstverwachting: >15 jaar

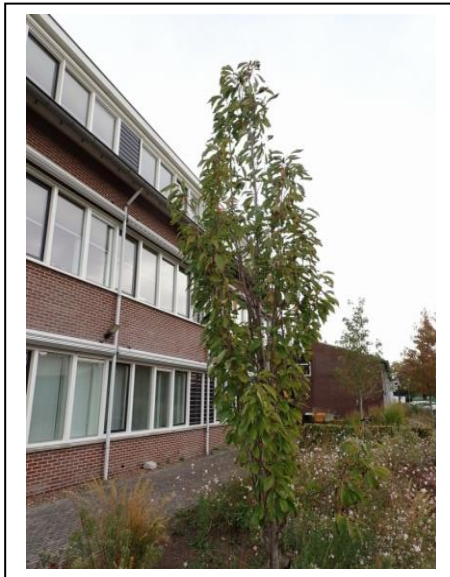
Nummer: 75

Stamvoet: plakoksel geen overbelasting

Conditie: matig

Toekomstverwachting: 5\_10 jaar

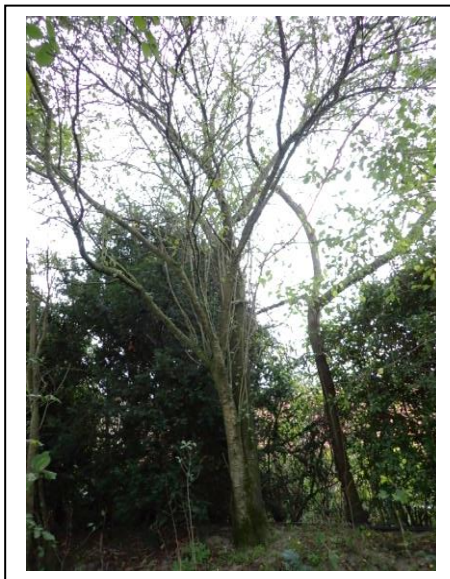
Nummer: 76

Kroon: laag vertakt

Stam: plakoksel geen overbelasting op 2 m<sup>1</sup>

Conditie: redelijk

Toekomstverwachting: 10\_15 jaar

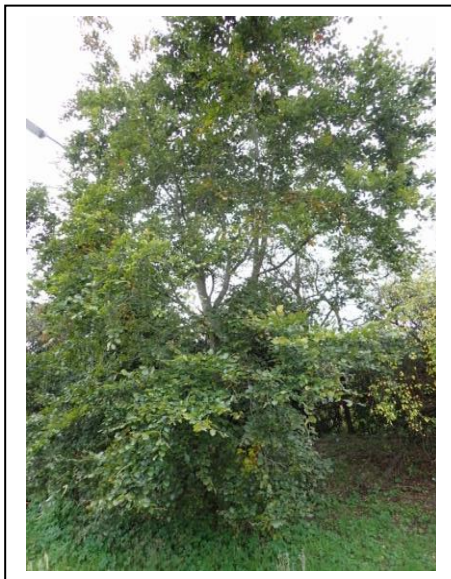
Nummer: **77**

Conditie: redelijk

Toekomstverwachting: 10\_15 jaar
