## ASBESTINVENTARISATIE

| Type object | : | de boerderij en opstallen |
| Locatie onderzoek | : | Wijtgraaf 35<br>Hierden |
| Projectnummer | : | 191787 |

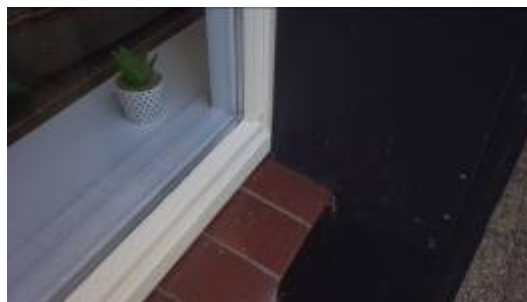
Zijgevel kleine woning, dubbel glas in flexibele kit

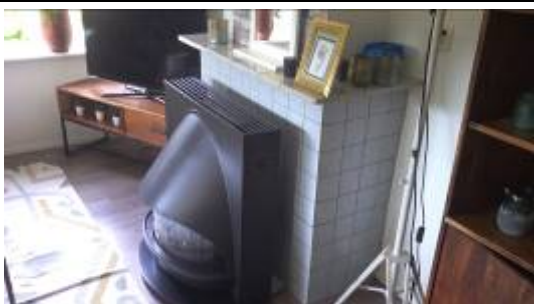
Dru gaskachel in kleine woning, type Radialix.

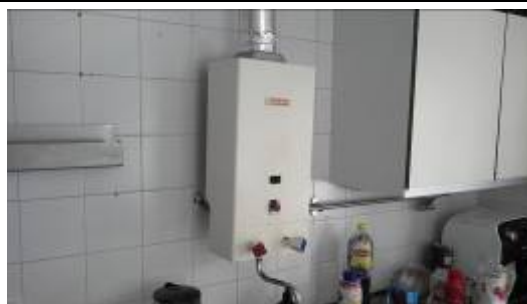
Fasto geiser in de kleine woning.

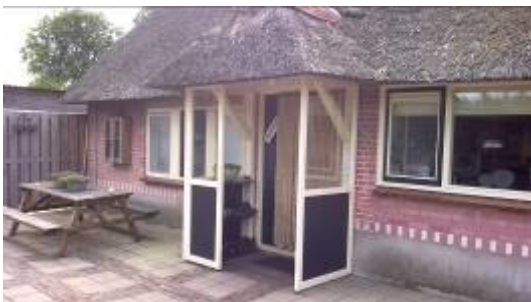
Borstweringspanelen in klompenhok is volkernplaat.

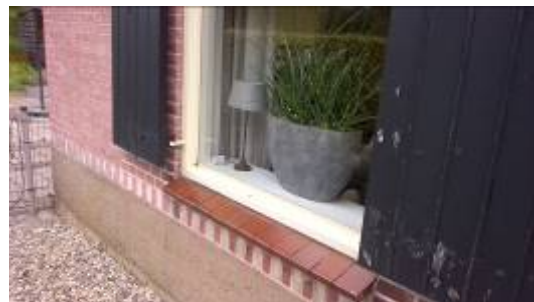
Enkel glas is gezet met zachte flexibele kit.

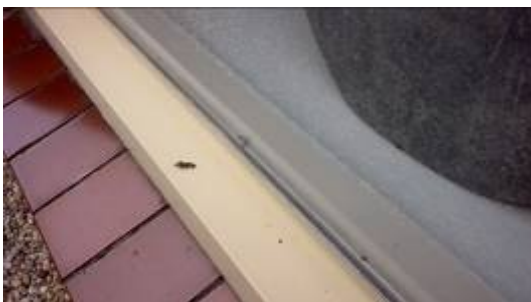
Enkel glas is gezet met zachte flexibele kit.

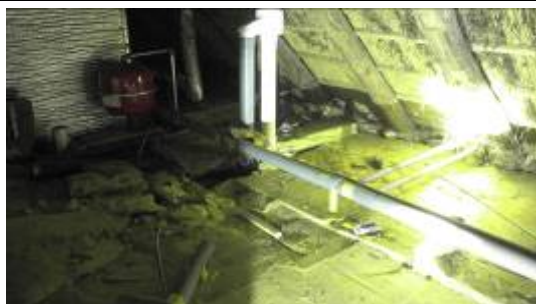
Achter het knieschot is de opbouw van de verdieping zichtbaar, geen asbestverdachte toepassingen.

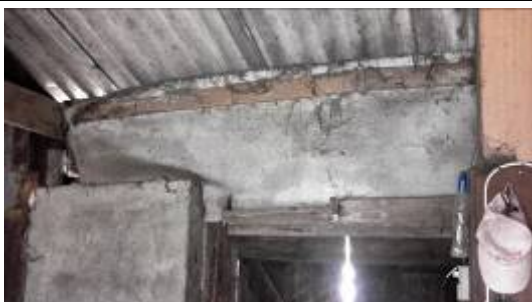
Doek/kleed boven deur in stal is niet asbestverdacht.

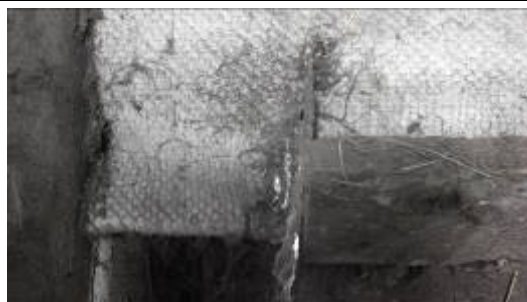
Doek/kleed boven deur in stal is niet asbestverdacht.

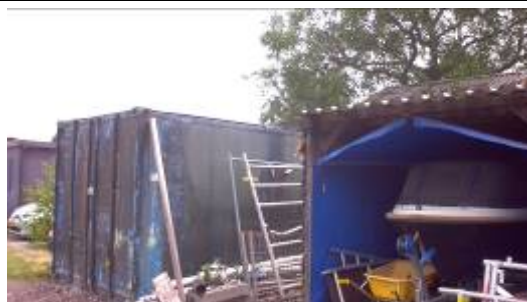
Stalen zeecontainer

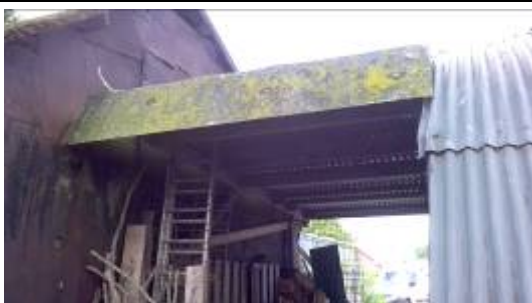
Afdakje tussen schuur en romneyloods van hout en metaal.

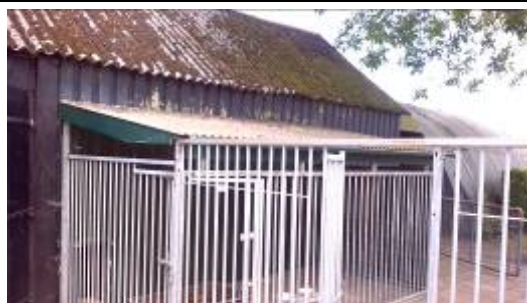
Hondenkennel van metaal, hout en polyester golfplaatjes.

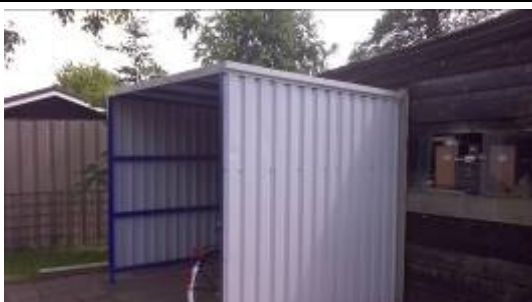
Geheel metalen fietsenstalling tegen werkplaats.

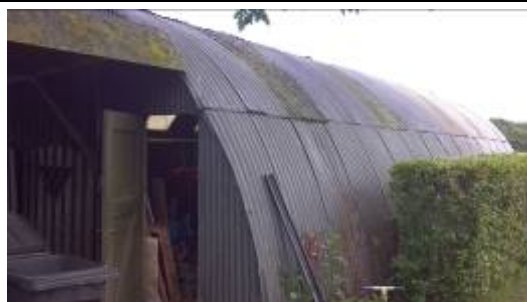
Romneyloods van metaal.

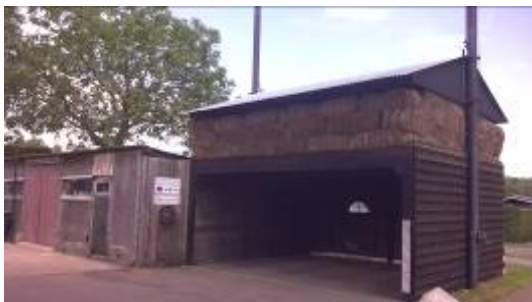
Hooiberg/carport is van 2007, wel oude materialen gebruikt maar geen asbestverdachte materialen.

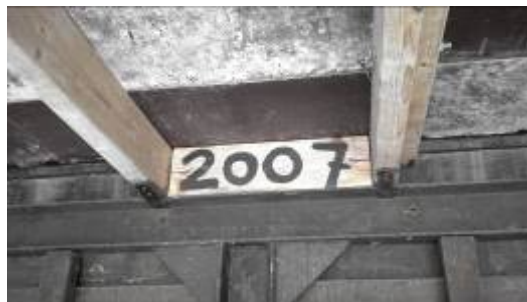
Hooiberg/carport is van 2007, wel oude materialen gebruikt maar geen asbestverdachte materialen.

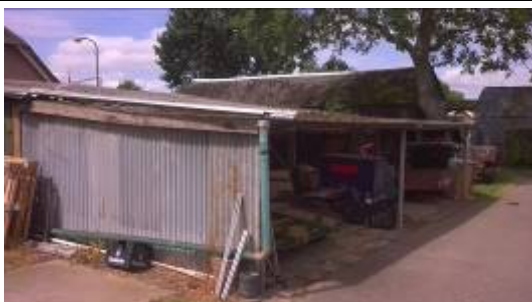
Overkappingen achter de werkplaats, gegalvaniseerde constructie met polyester golfplaten.
