# ASBESTINVENTARISATIERAPPORT

## Woning en opstallen Gravenstraat 7 7383 RH VOORST

**Projectnummer** : 2108928, Versie rapport: 1  
**Datum onderzoek** : 14 september 2021 & 27 september 2021  
**Uitgevoerd door (DIA)/ Ascert-code** : G. van de Velde / 04E-040621-140739

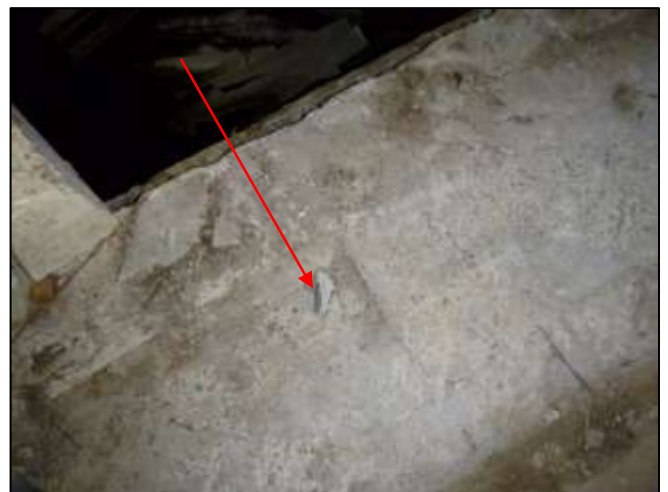
Foto 42: Schuur 2, begane grond & mestput: Restanten golfplaat & vlakke plaat (Bron 16) (Asbesthoudend)

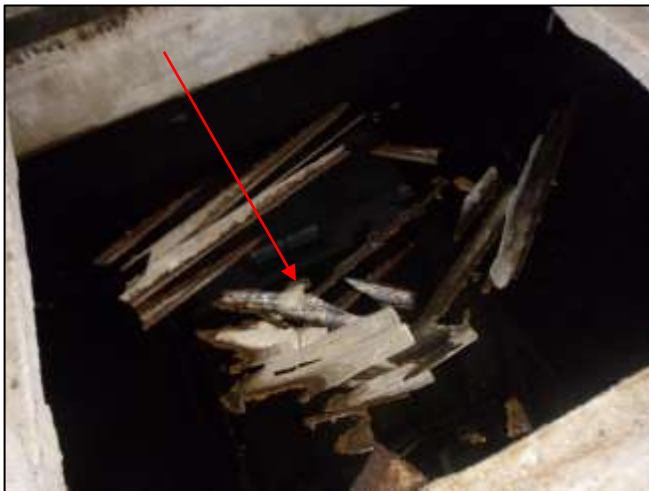
Foto 43: Schuur 2, begane grond & mestput: Restanten golfplaat & vlakke plaat (Bron 16) (Asbesthoudend)

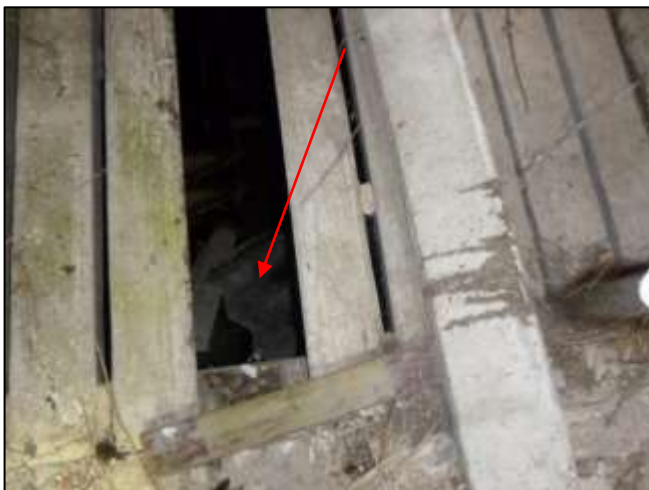
Foto 45: Schuur 2, begane grond & mestput: Restanten golfplaat & vlakke plaat (Bron 16) (Asbesthoudend)

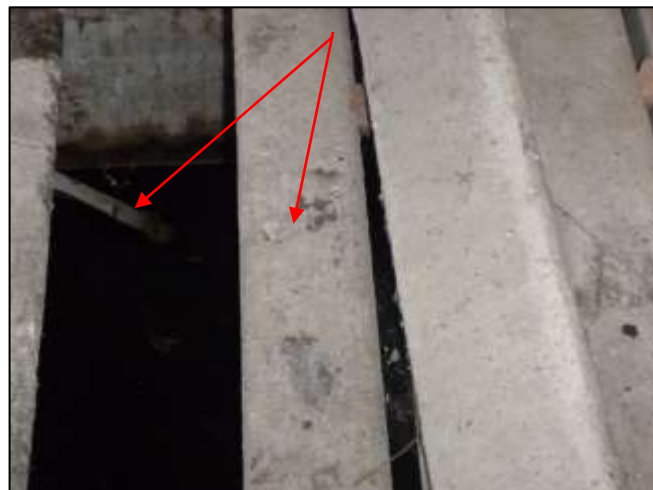
Foto 46: Schuur 2, begane grond & mestput: Restanten golfplaat & vlakke plaat (Bron 16) (Asbesthoudend)

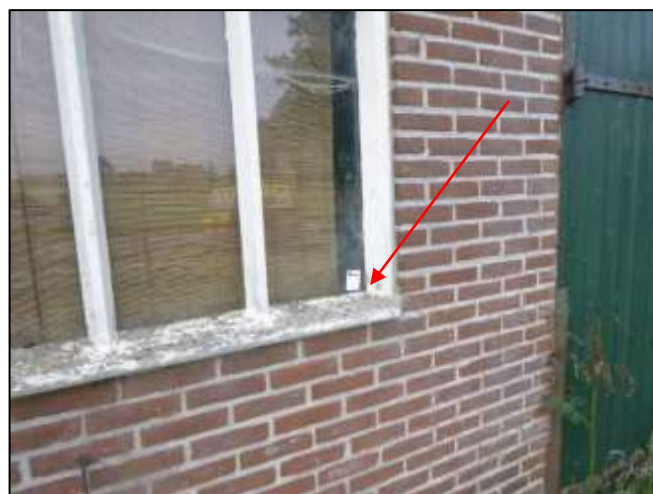
Foto 54: Schuur 1 & 2, betonnen kozijnen (enkel glas): Beglazingskit  
 (Bron 4) (Asbesthoudend)

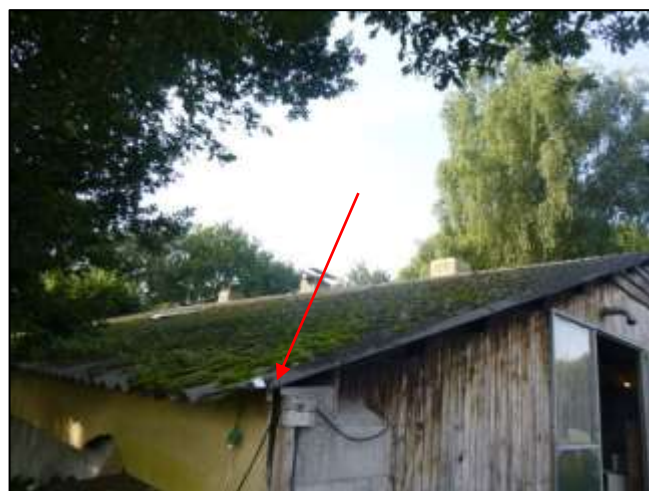
Foto 65: Schuur 3: Golfplaten dak incl. overlap & toebehoren (Bron 6) (Asbesthoudend)

Het saneringsbedrijf zal erop moeten toezien dat de golfplaten van het dak van de schuur kunnen overlappen op de naastliggende schuren/panden. Vooraf beoordelen of bij verwijdering van de overlapping geen schade kan ontstaan door lekkage en/of openliggende bebouwing.

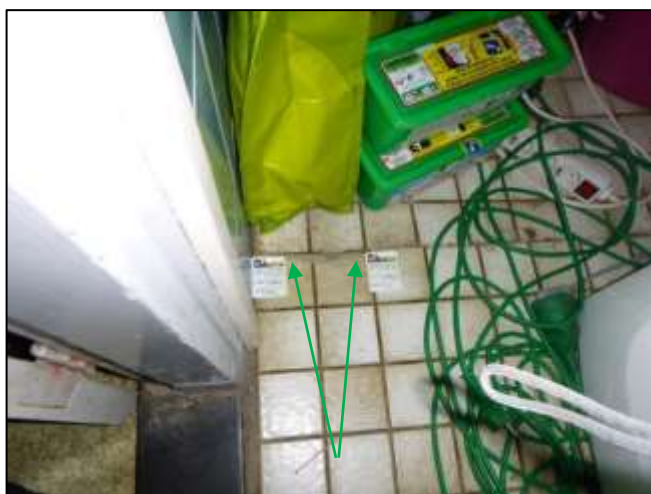
Foto 107: Badkamer, vloer: Tegellijm (Bron 12)  
 (Niet asbesthoudend)

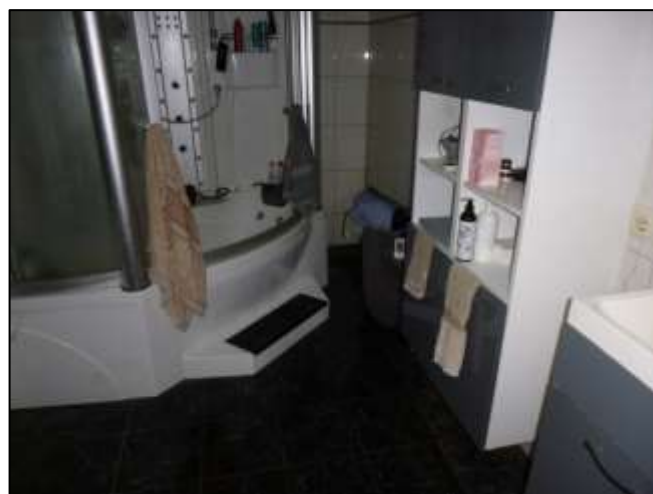
Foto 108: Badkamer, vloer & wanden: Tegellijm (Niet asbestverdacht)

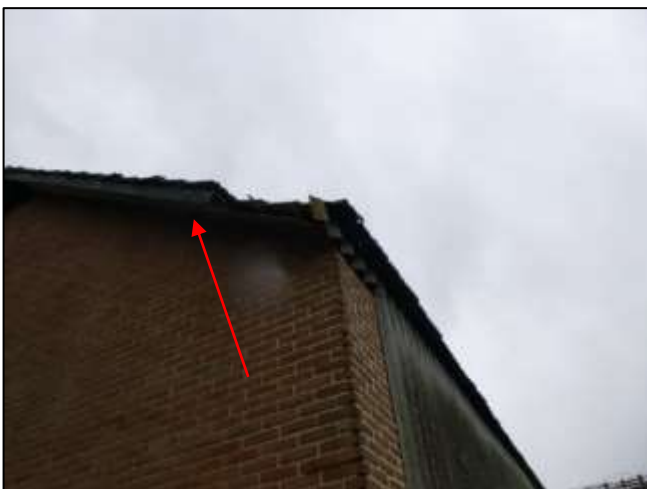
Foto 113: Overstek schuur 1: Vlakke plaat (Bron 20) (Asbesthoudend)

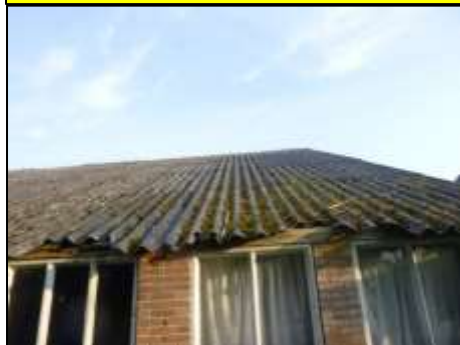
Schuur 1, buitengevel: Golfplaten (Bron 14) (Asbesthoudend)

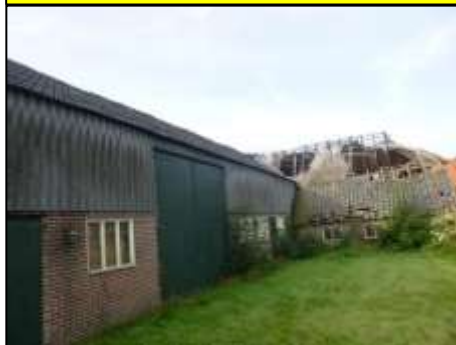
Maaiveld naast schuur 1: Restanten golfplaat (Bron 13) (Asbesthoudend)

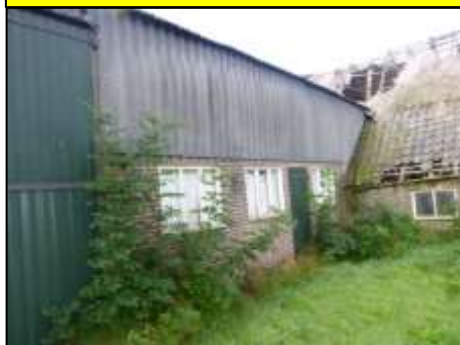
Schuur 1 & 2, betonnen kozijnen  
(enkel glas): Beglazingskit  
(Bron 4) (Asbesthoudend)

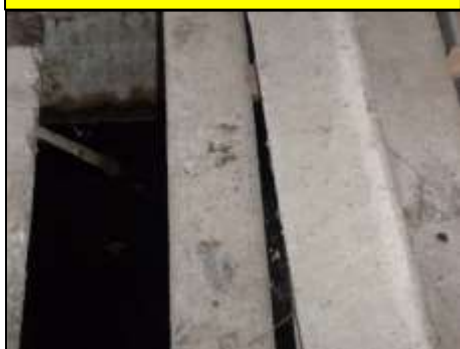
Schuur 2,  
begane grond & mestput:  
Restanten golfplaat & vlakke plaat  
(Bron 16) (Asbesthoudend)

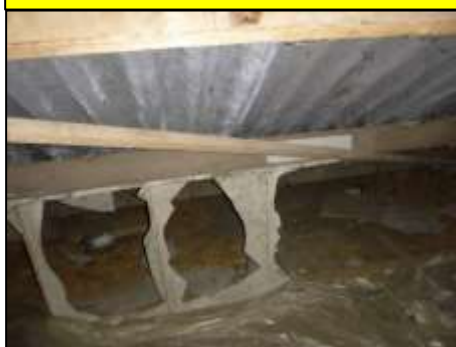
Schuur 1, verdieping:  
Restanten vlakke plaat  
(Bron 17) (Asbesthoudend)

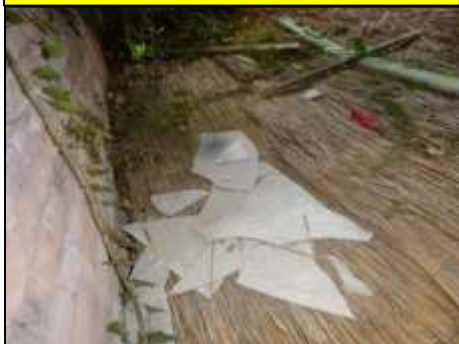
Schuur 1 & 2, verdieping:  
 Restanten vlakke plaat  
 (Bron 18) (Asbesthoudend)

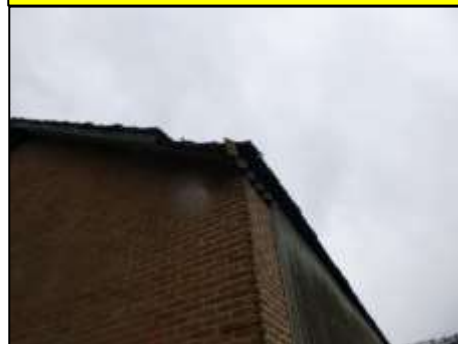
Overstek schuur 1: Vlakke plaat  
 (Bron 20) (Asbesthoudend)

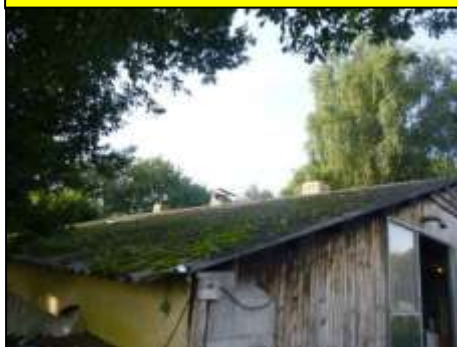
Schuur 3: Golfplaten dak incl. overlap & toebehoren (Bron 6) (Asbesthoudend)

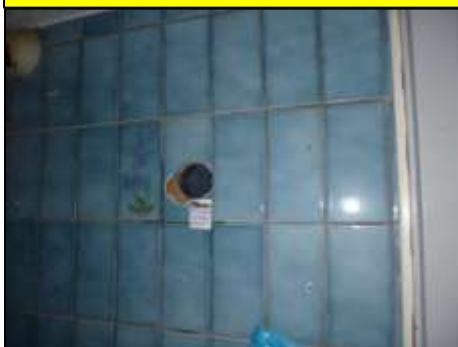
Badkamer, vloer: Tegellijm  
 (Bron 12) (Niet asbesthoudend)
