# Titelblad

| Adres: | Eemstraat 14 |
| Plaats: | Baarn |

| Projectnummer: | 231301 |

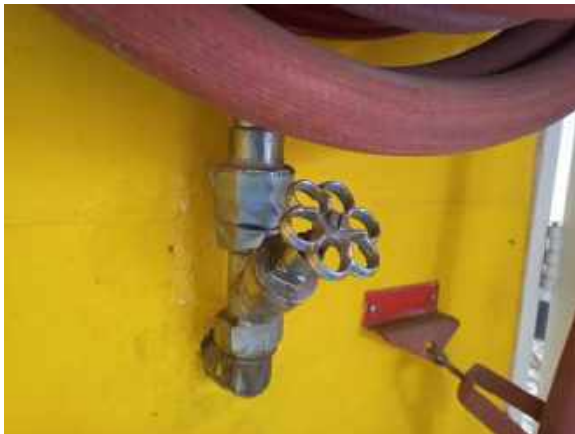
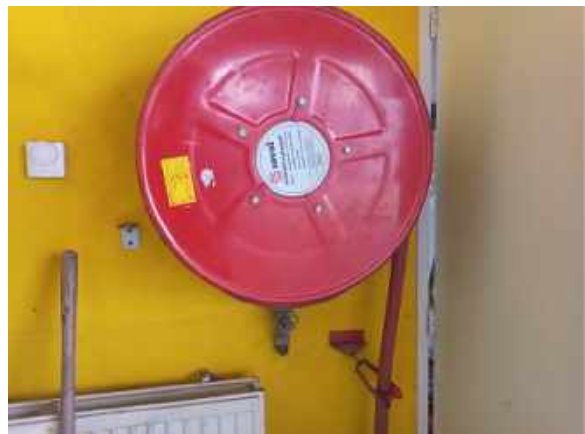
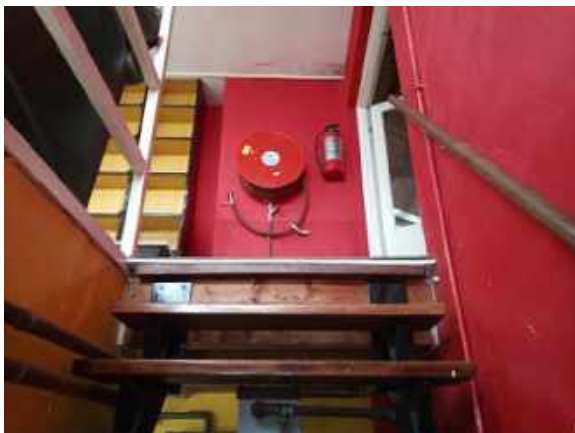
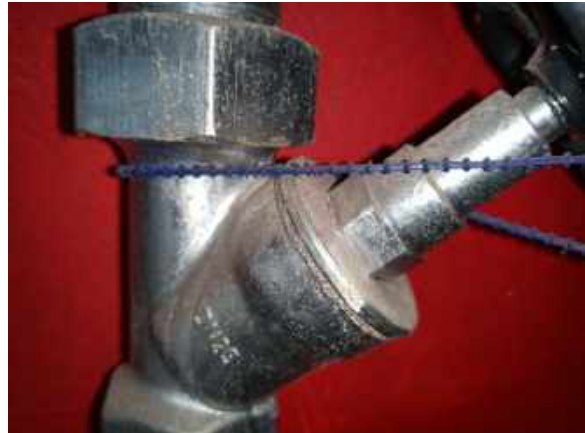
### Bron-2

| Plaats van voorkomen | Brandhaspels CV-ruimte en bij trap verdieping |
| Materiaal | Pakking |
| Hoeveelheid | 2 stuk(s) |
| Beschadiging | Licht |
| Risicoklasse | 1 |

| Verwijderingsmethode | Asbesthoudend materiaal op of aan een ander object in z'n geheel verwijderen |

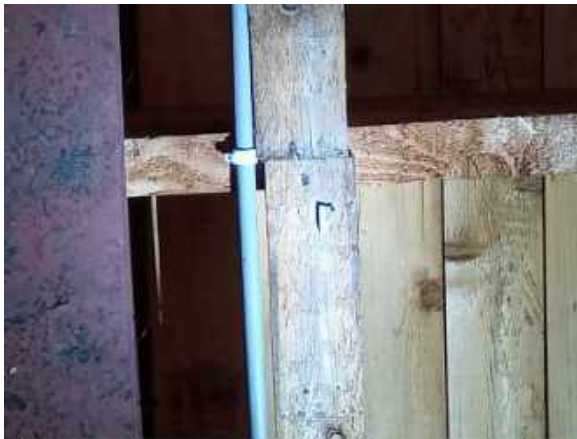
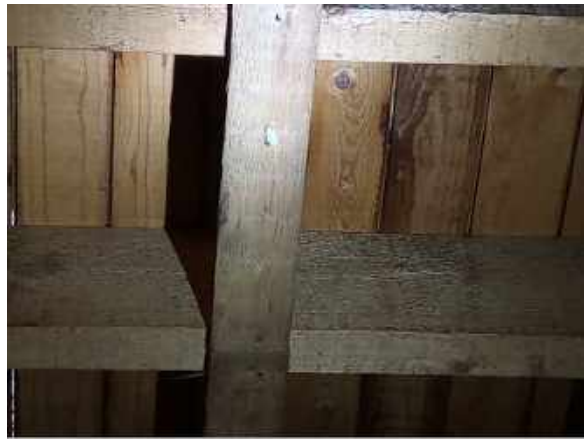
### Bron-4

| Plaats van voorkomen | Rechterdeel voorzijde |
| Materiaal | Asbestcement vlakke plaat |
| Hoeveelheid | 5 stuk(s) |
| Beschadiging | Ernstig |
| Risicoklasse | 2 |

| Verwijderingsmethode | Overig (als geheel verwijderen niet mogelijk is) |

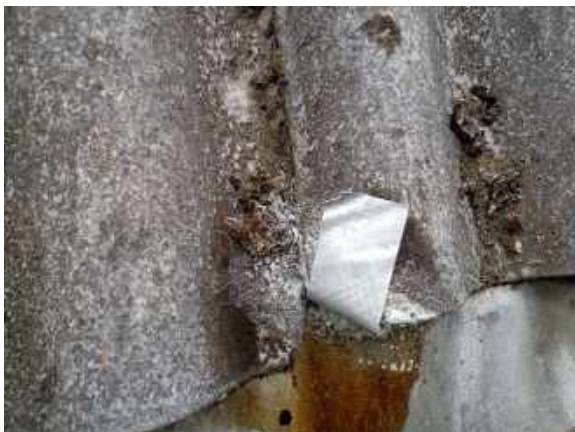
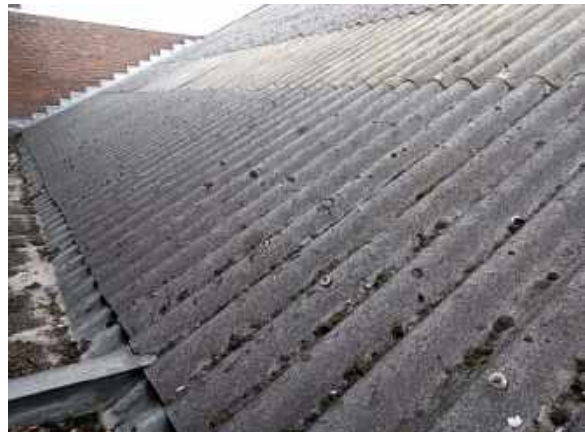
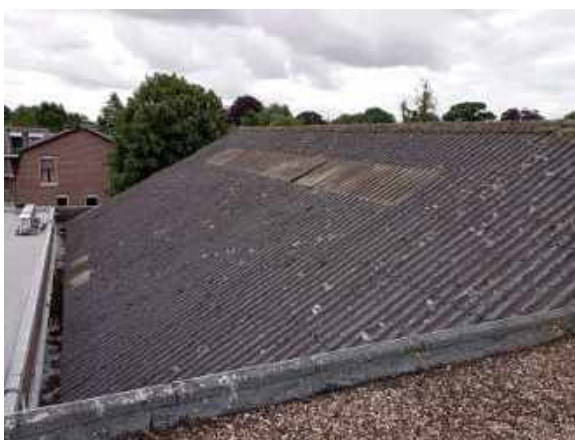
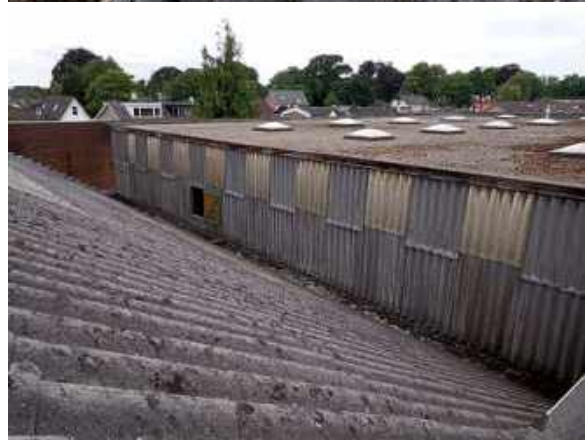
### Bron-5

| Plaats van voorkomen | Dak |
| Materiaal | Asbestcement golfplaat inclusief hulpstukken |
| Hoeveelheid | 398 m <sup>2</sup> |
| Beschadiging | Licht |

| Verwijderingsmethode | Overig (als geheel verwijderen niet mogelijk is) |

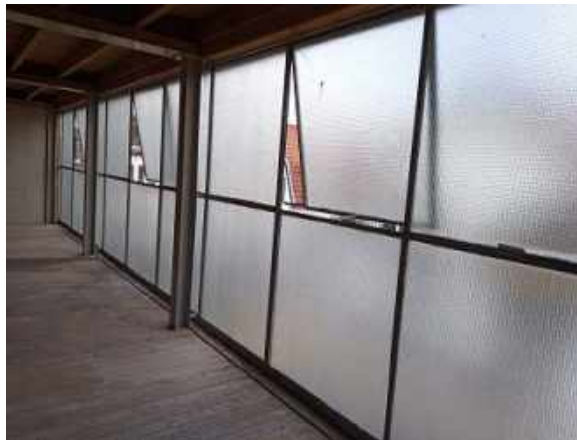
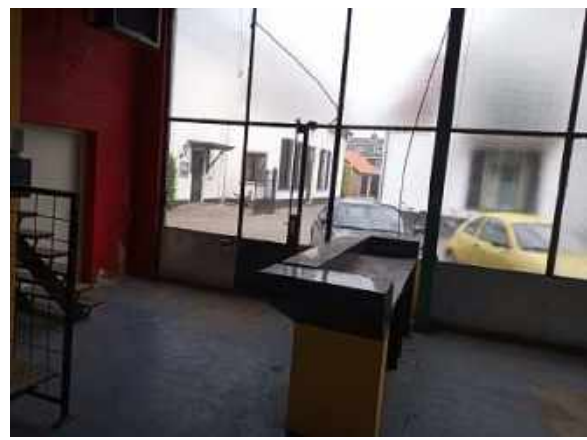
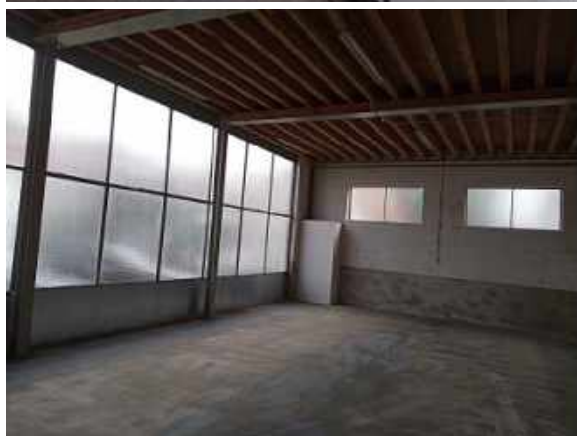
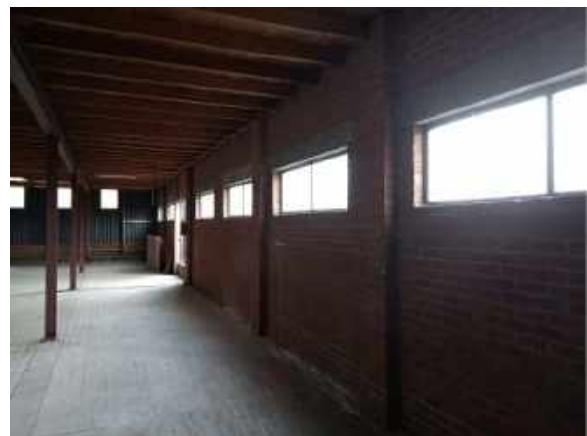
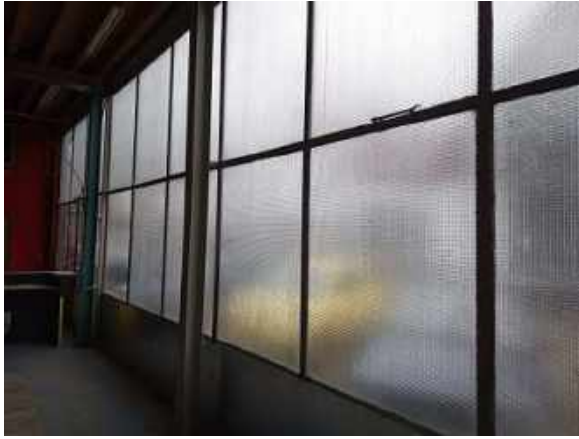
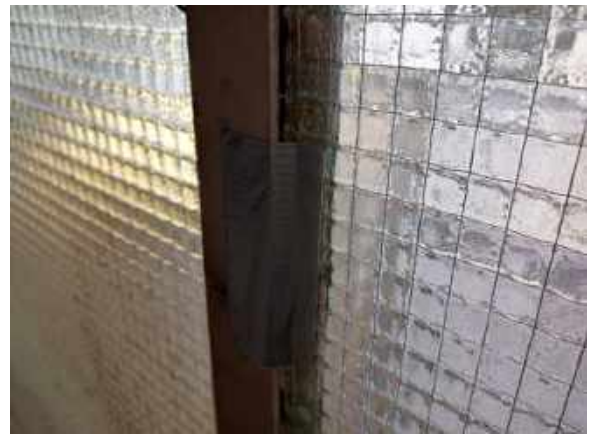
### Bron-7

| Gerelateerde monsters | JP3 + JP4 + JP5, L.1.300620.006833, Laboratorium Flamant d.d. 30 juni 2020 |

| Opmerkingen | Verwijderen op basis van werkmethode uit rapport landelijke afschaling chrystielhoudende beglazingskit in RK1 of de kozijnen als geheel verwijderen in RK2. Voor de beide situaties is een Smart toegevoegd |

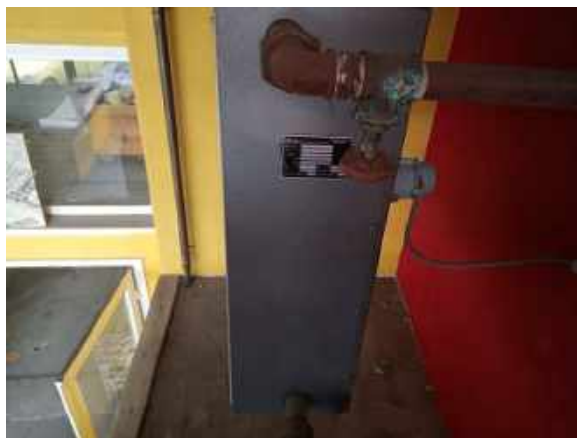
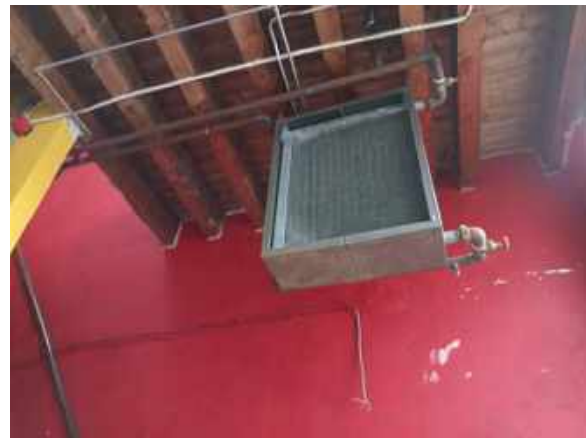
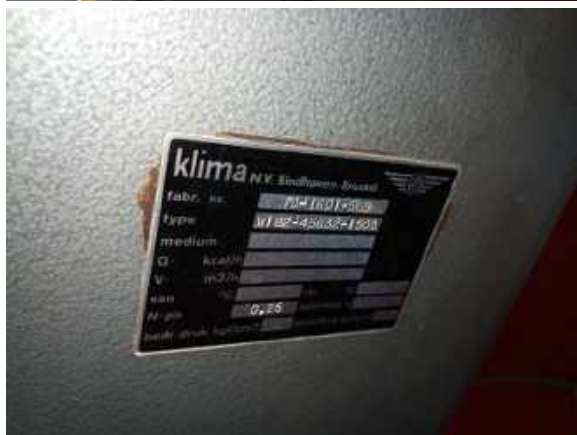
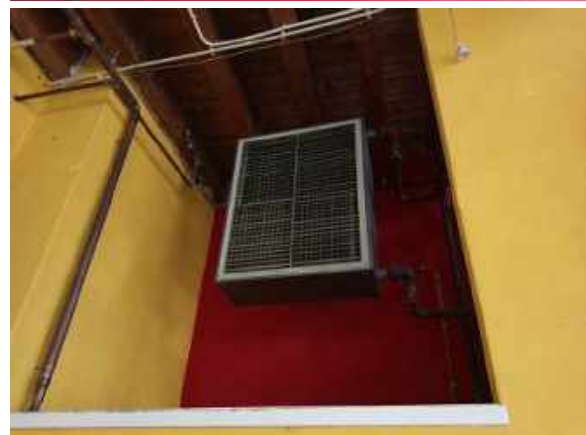
### Bron-10

| Opmerkingen | In tegenstelling tot de aanname van Flamant dat deze toestellen asbesthoudend zijn is volgens het Intechnum Online geen aanwijzingen verkregen van de aanwezigheid van asbest. De Installaties zijn niet asbestverdacht en bevatten geen asbestverdachte materialen. |

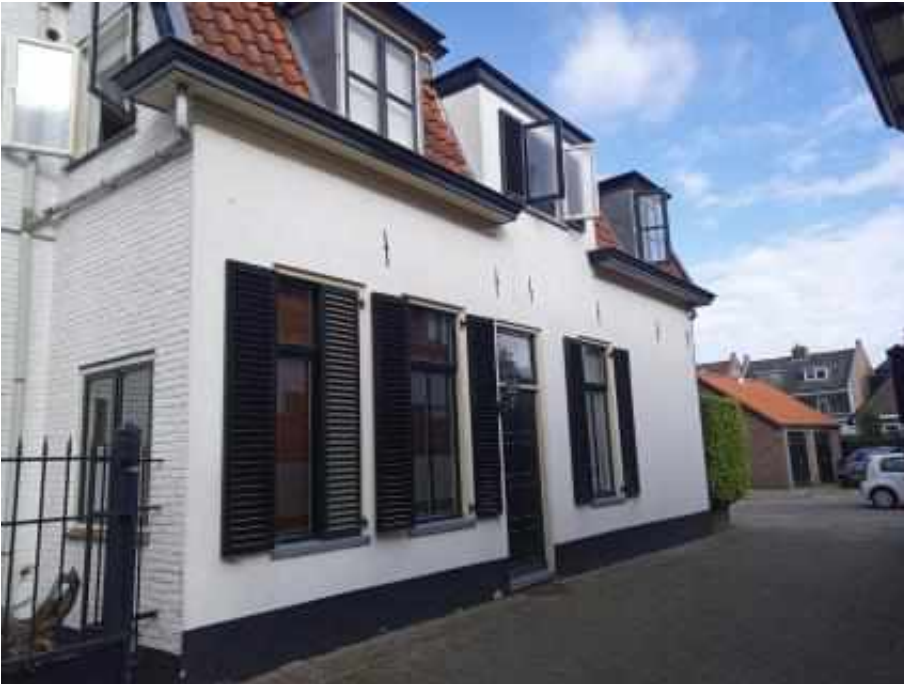
aanzicht woonhuizen

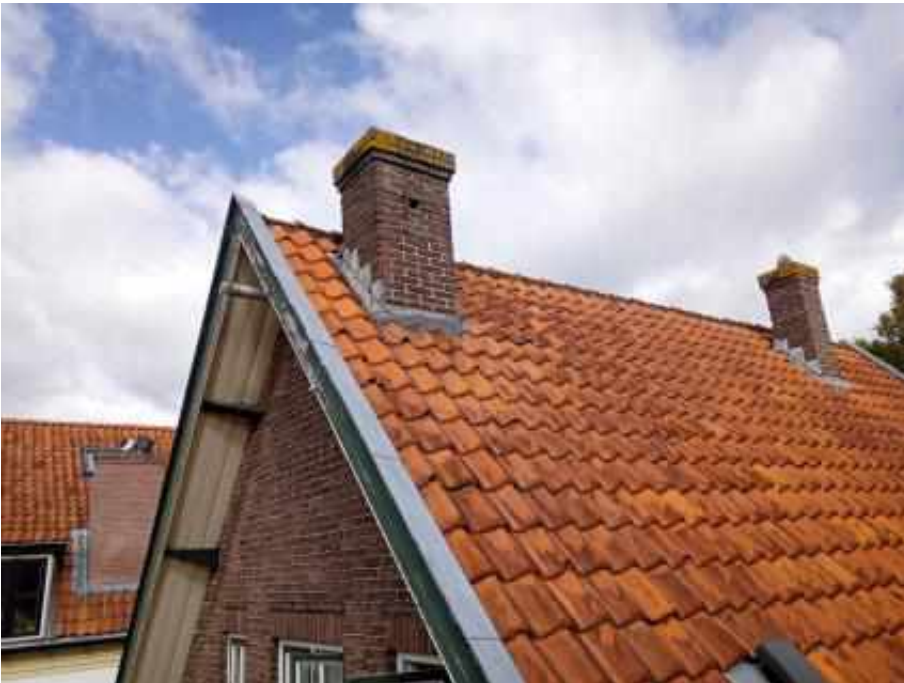
daken woonhuizen

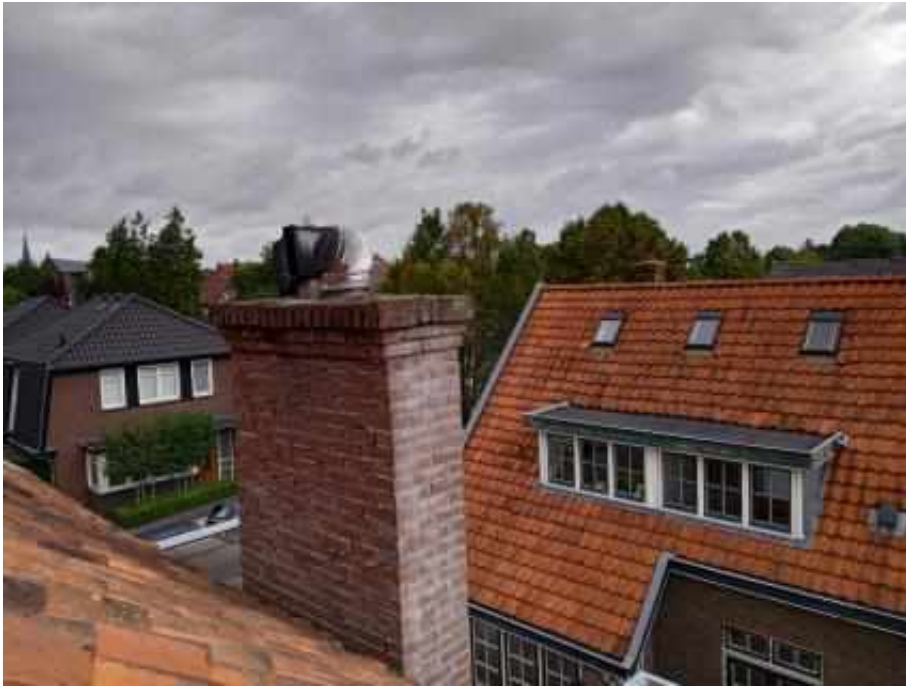
daken woonhuizen

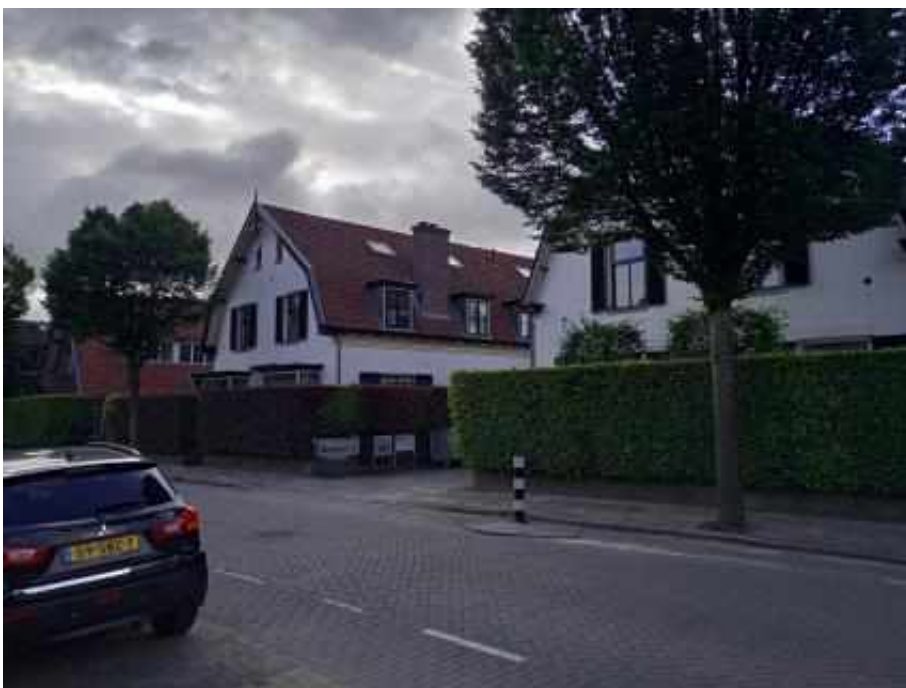
aanzicht woonhuizen

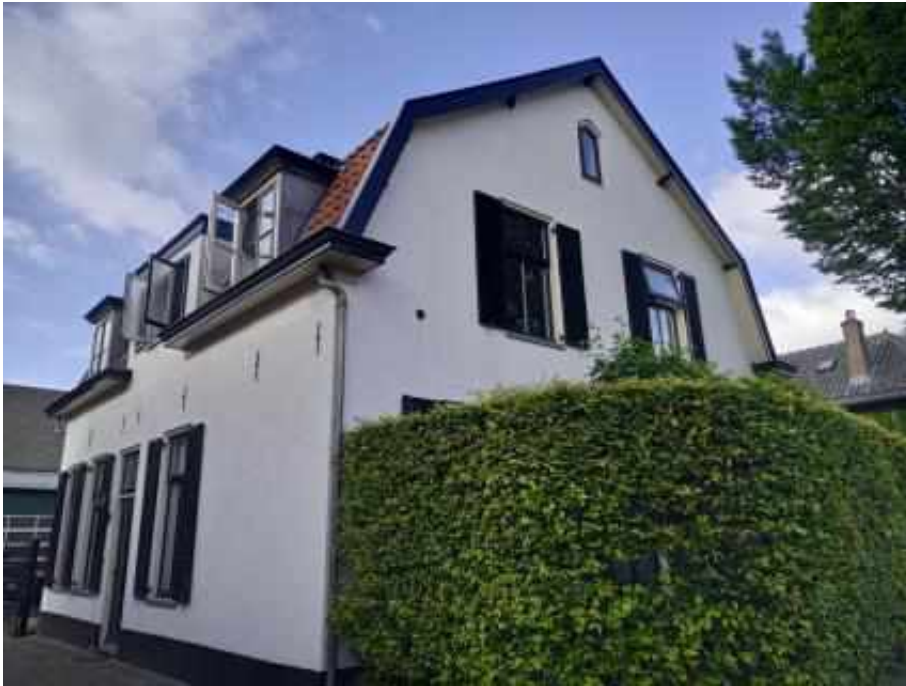
aanzicht woonhuizen

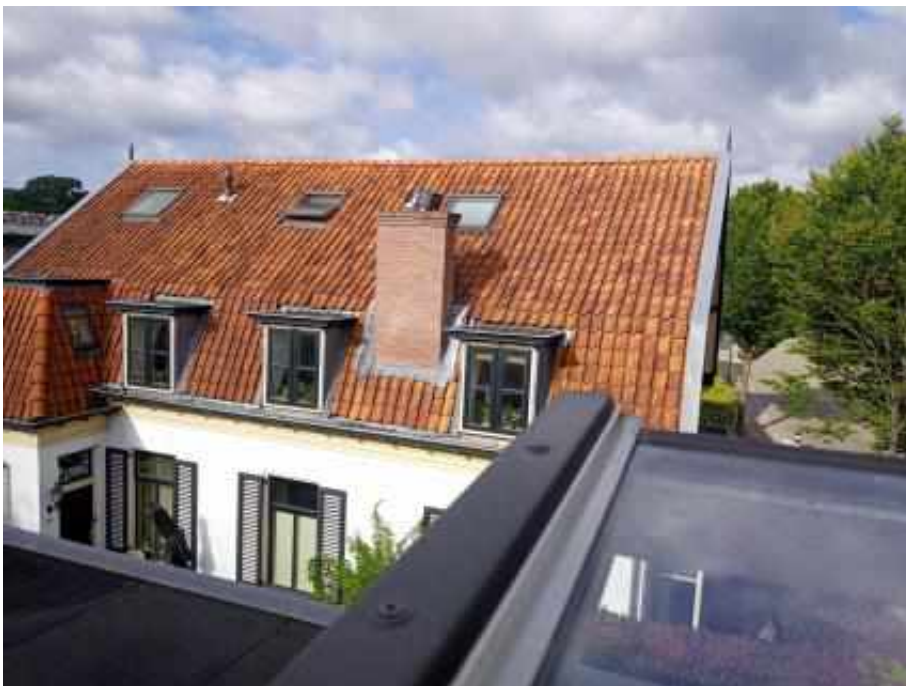
aanzicht woonhuizen

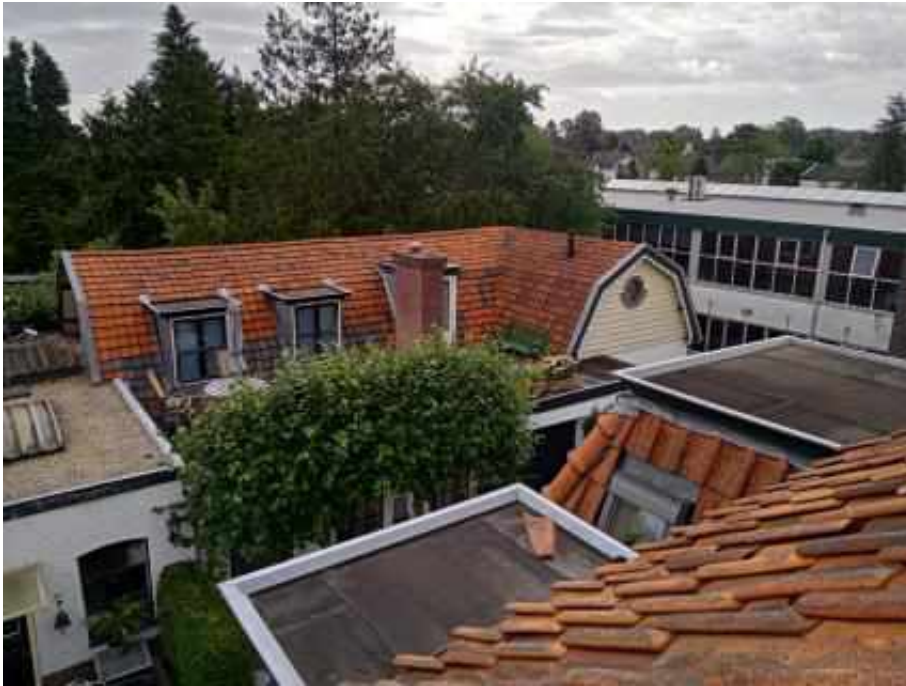
daken woonhuizen

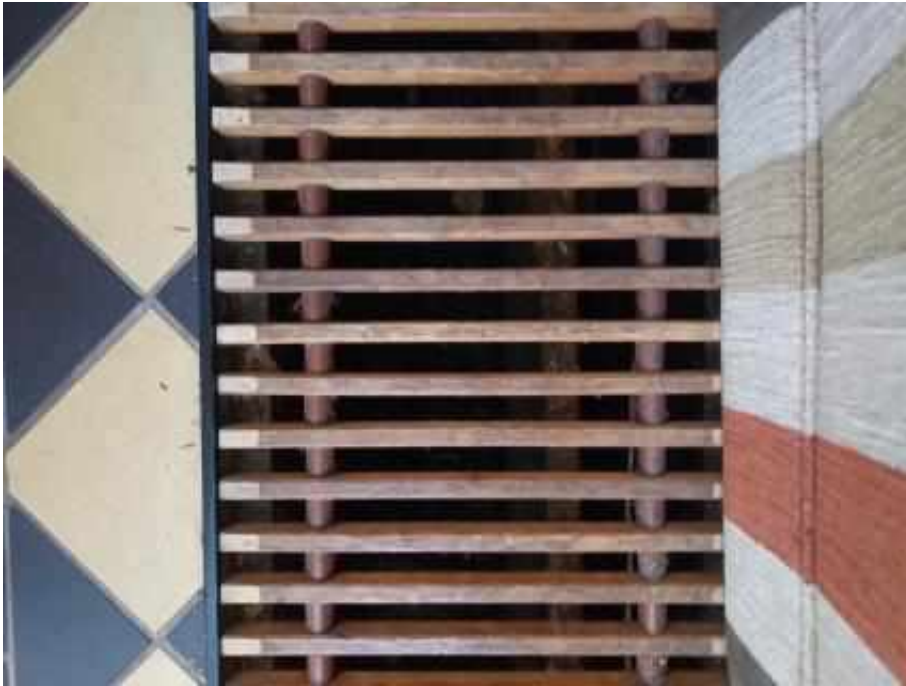
onverdachte convectorputten woonhuizen

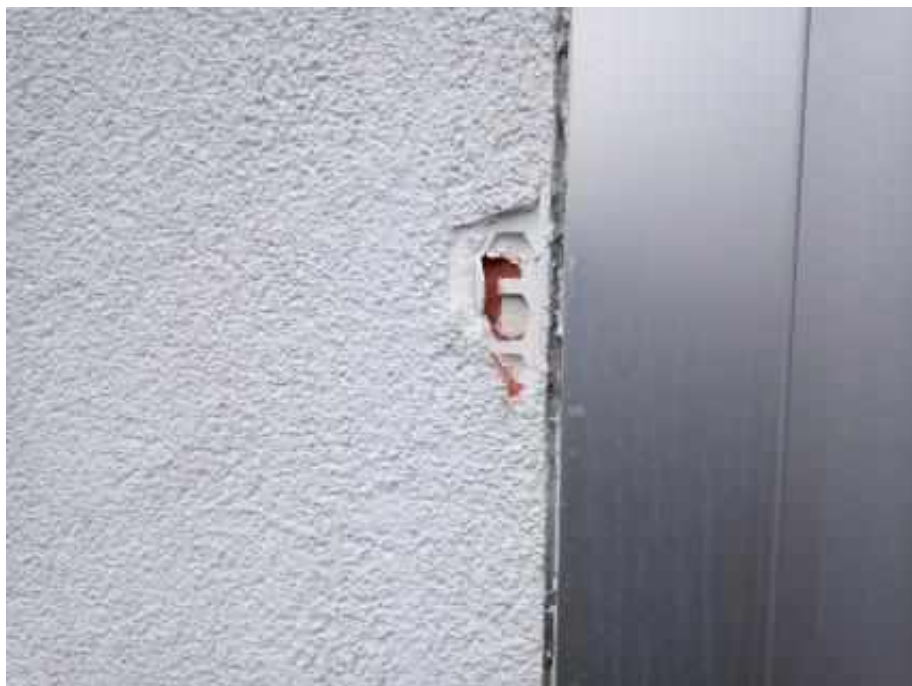
detailfoto gestucte gevel bedrijfspand Schoolstraat 53

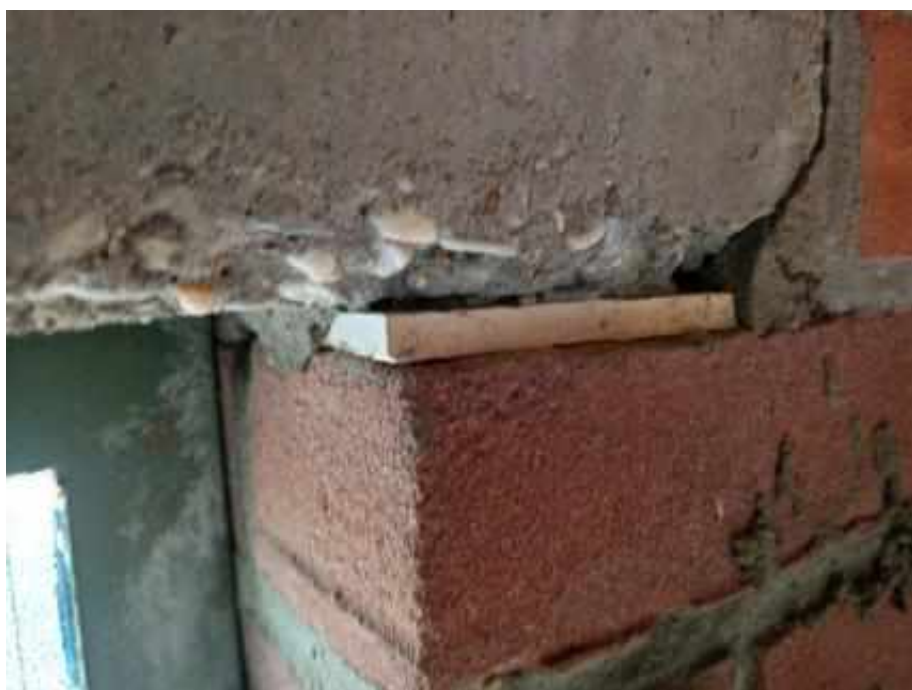
keramische tegel als stelplaatje

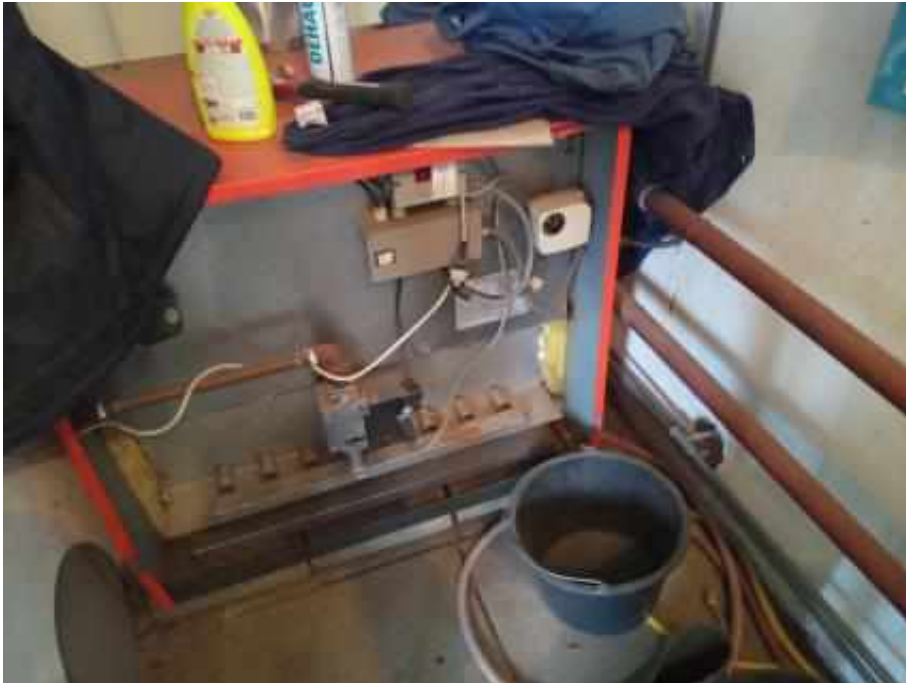
ketel uit 1990 bedrijfspand Eemstraat 14

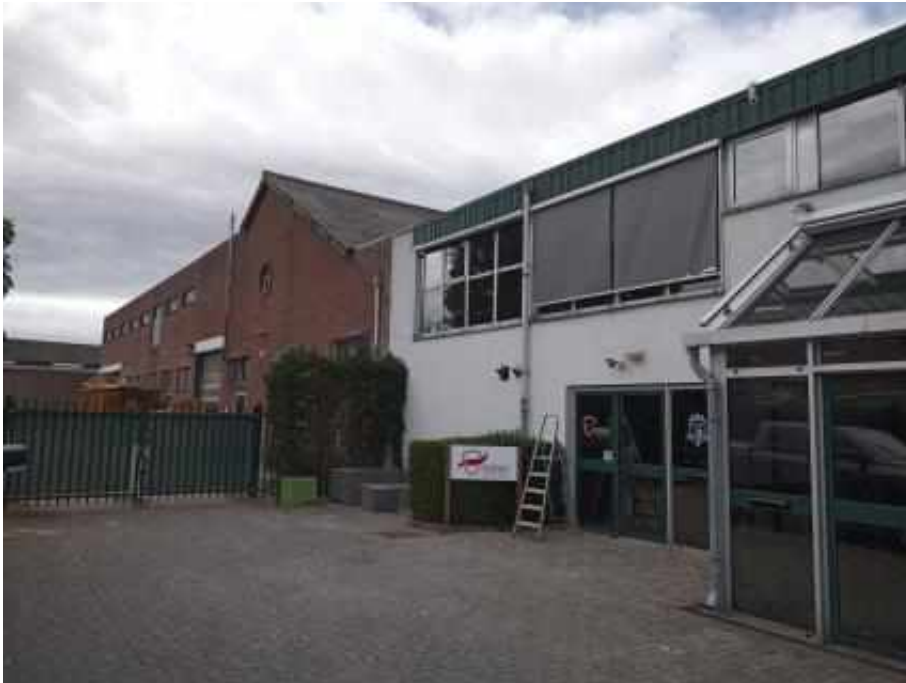
aanzicht bedrijfspanden

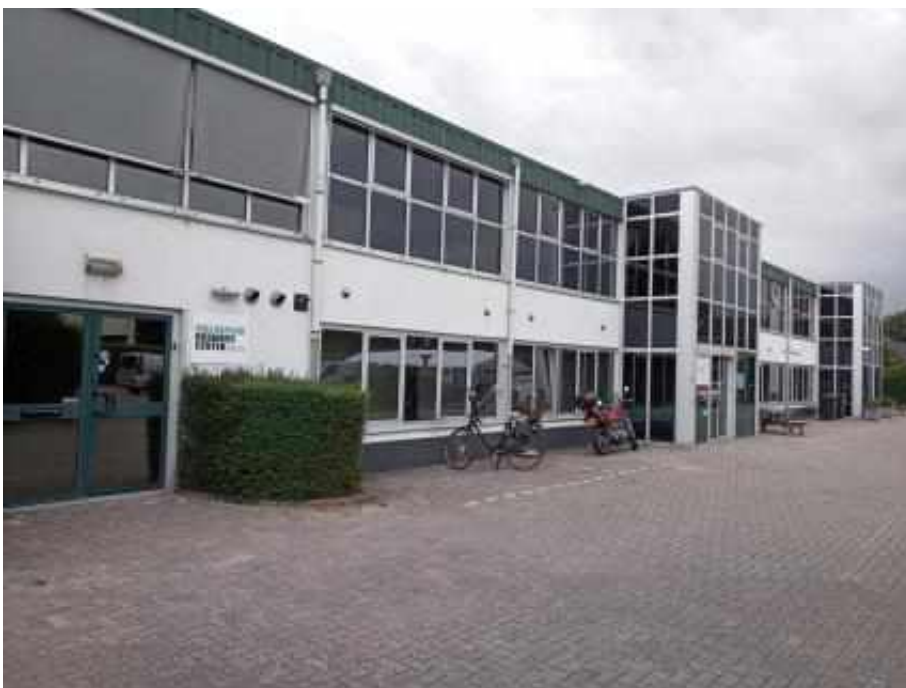
aanzicht bedrijfspand Schoolstraat 53

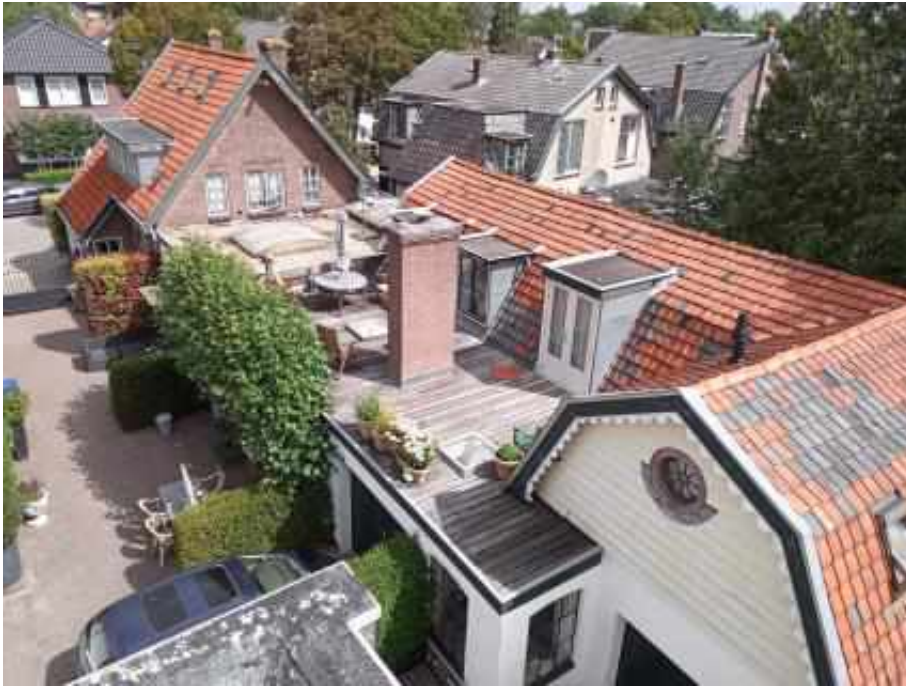
woonhuis Eemstraat 14
