**ASBESTINVENTARISATIE**

2 woningen en een schuur

**Veenestraat 12-18a**

kenmerk PJ Milieu BV: 22003201K

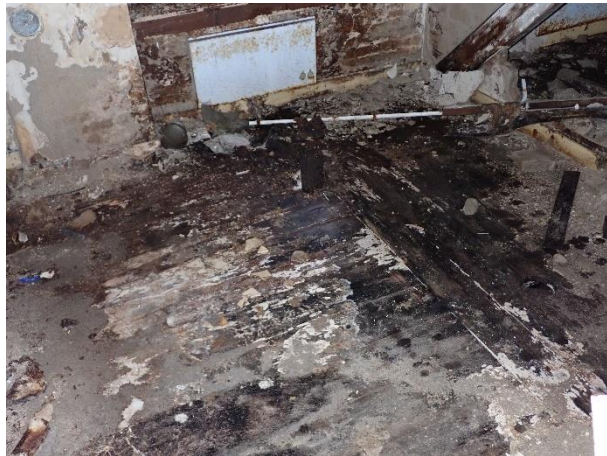
Vloer niet veilig te betreden

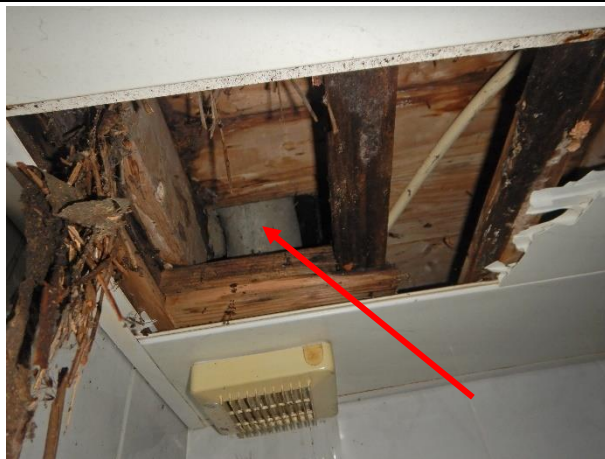
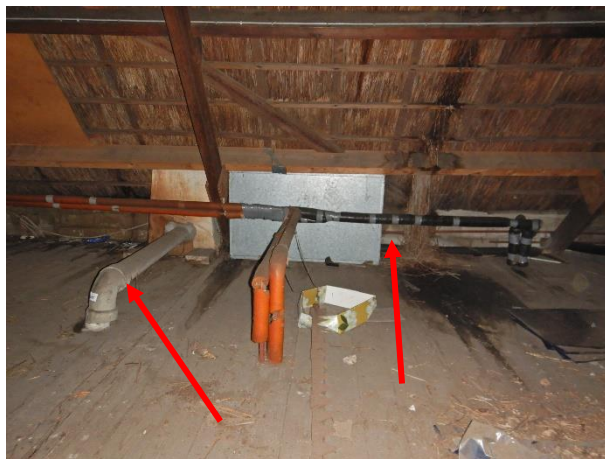
| Broncode | 12-3 |

| Aanbevelingen | Het asbesthoudende materiaal is onbeschadigd en licht verweerd. Emissie van asbestvezels of actuele risico's zijn niet aanwezig. Geadviseerd wordt het materiaal voor de uitvoering van sloop of verbouwing te verwijderen. |

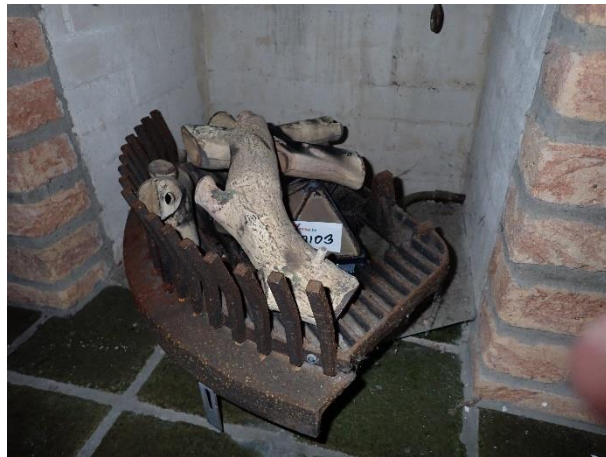
| Broncode | 18a-1 |

| Aanbevelingen | Het asbesthoudende materiaal is onbeschadigd en licht verweerd. Emissie van asbestvezels of actuele risico's zijn niet aanwezig. Geadviseerd wordt het materiaal voor de uitvoering van sloop of verbouwing te verwijderen. |

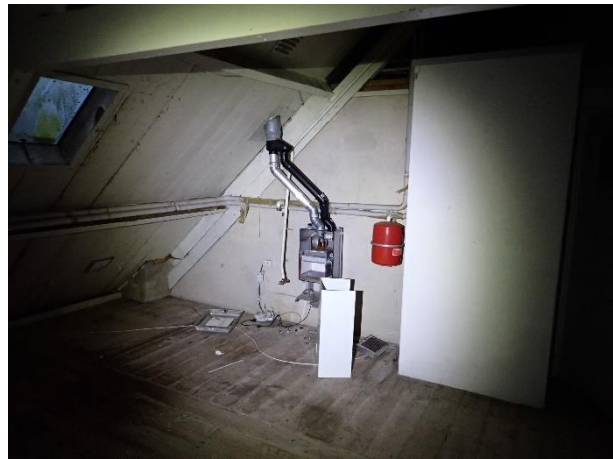
16-T1, >1994

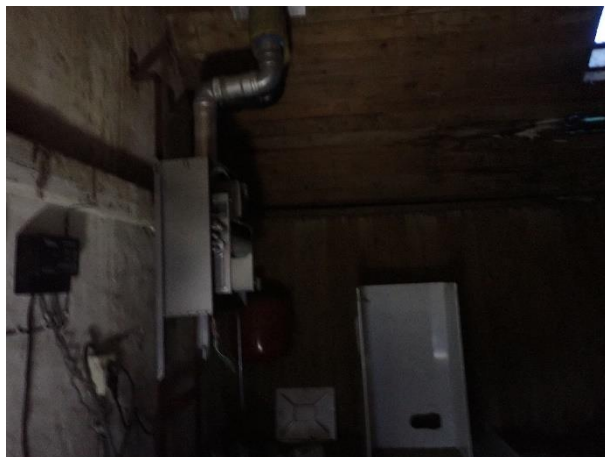
16-T2, >1994
