**Rapportage asbestinventarisatie  
conform certificatieschema asbestinventarisatie en asbestverwijdering**

**Projectnummer: AS21005**

**Een zevental schuren / bijgebouwen en twee hooibergen aan de Asschatterweg  
219 te Leusden**

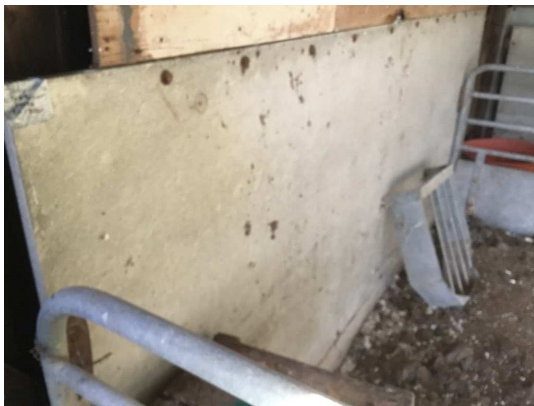
AC vlakke plaat (wand)

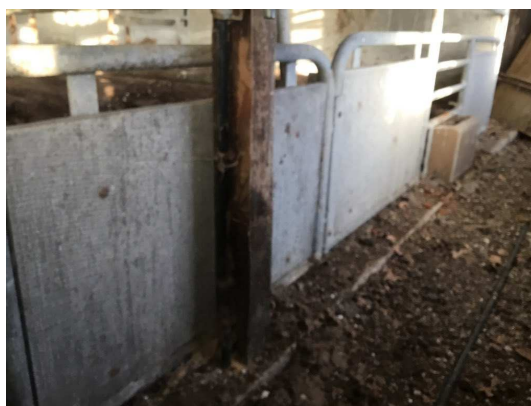
AC vlakke plaat (stalen frame)

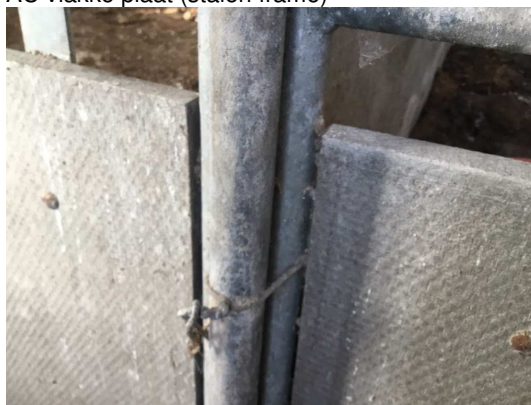
AC vlakke plaat (stalen frame)

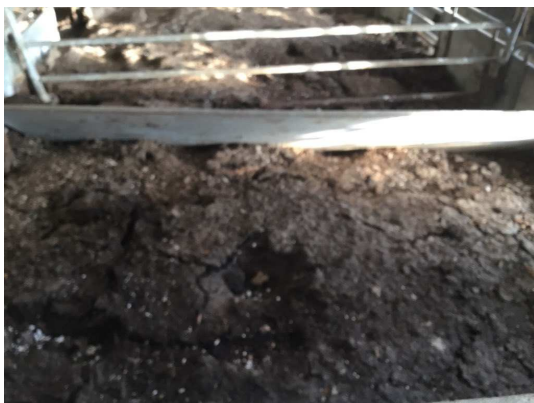
AC vlakke plaat (los)

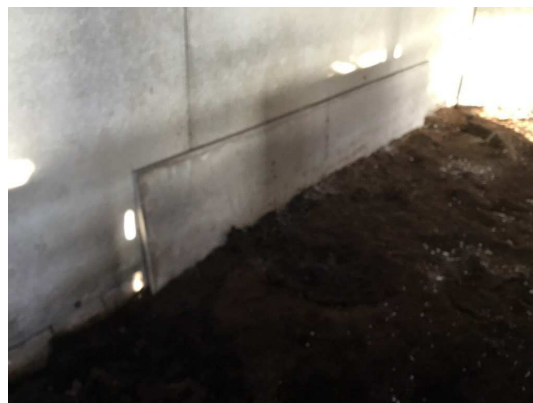
AC vlakke plaat (los)

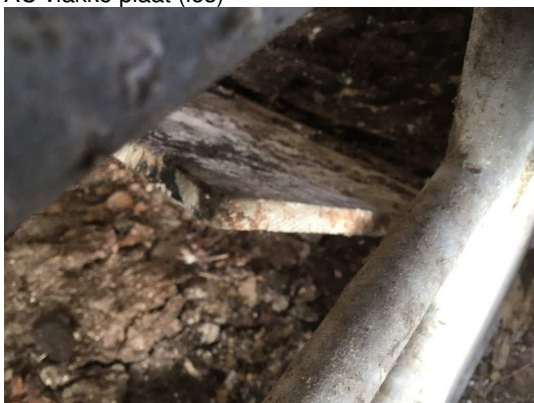
AC vlakke plaat (los)

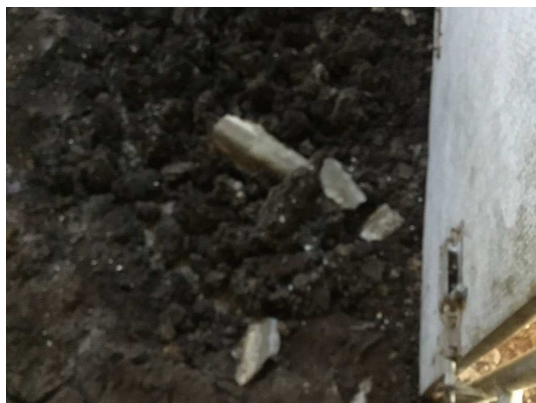
AC golfplaat (los)

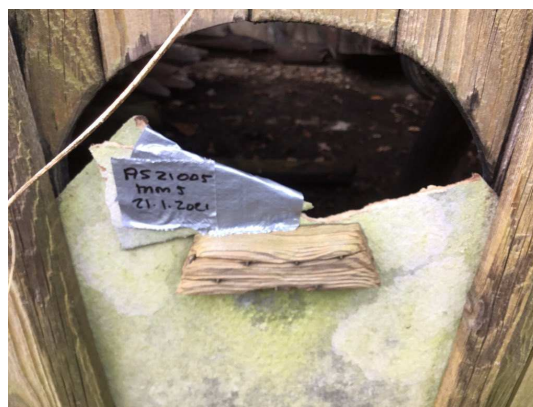
AC vlakke plaat (los)

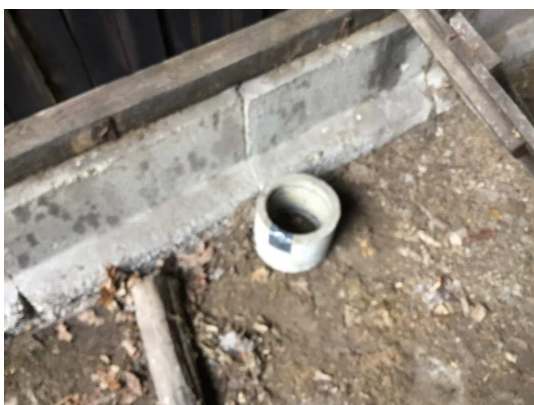
AC buis (los)

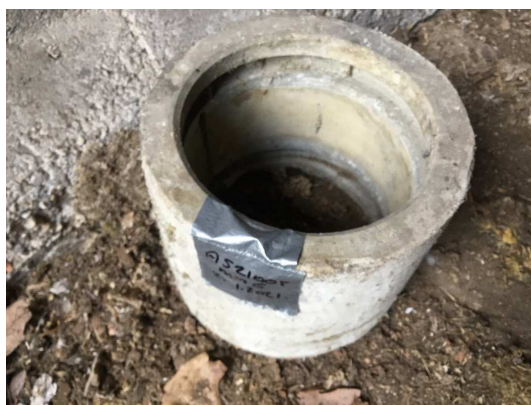
AC buis (los)

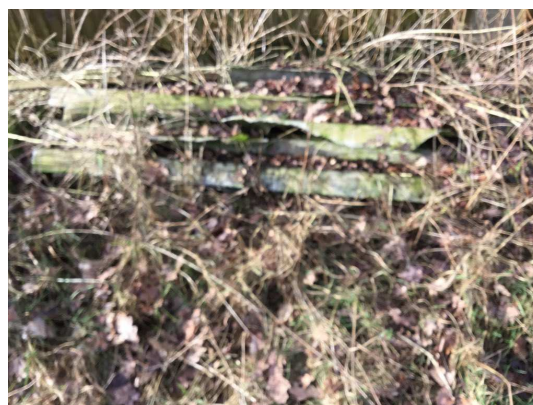
AC golfplaat (los)

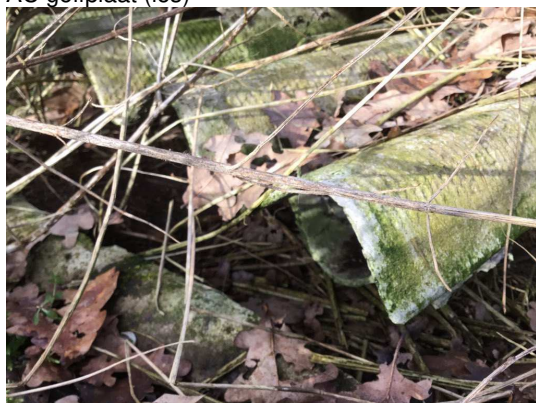
AC golfplaat (los)
